# Etude de la dégradation de la fonction isolation de câbles HT isolés au PVC

## THÈSE

### DOCTEUR DE L'UNIVERSITÉ DE GRENOBLE

préparée au sein du **Laboratoire de Génie Electrique de  
Grenoble et du Laboratoire Ingénierie des Matériaux  
Polymères, Lyon 1**

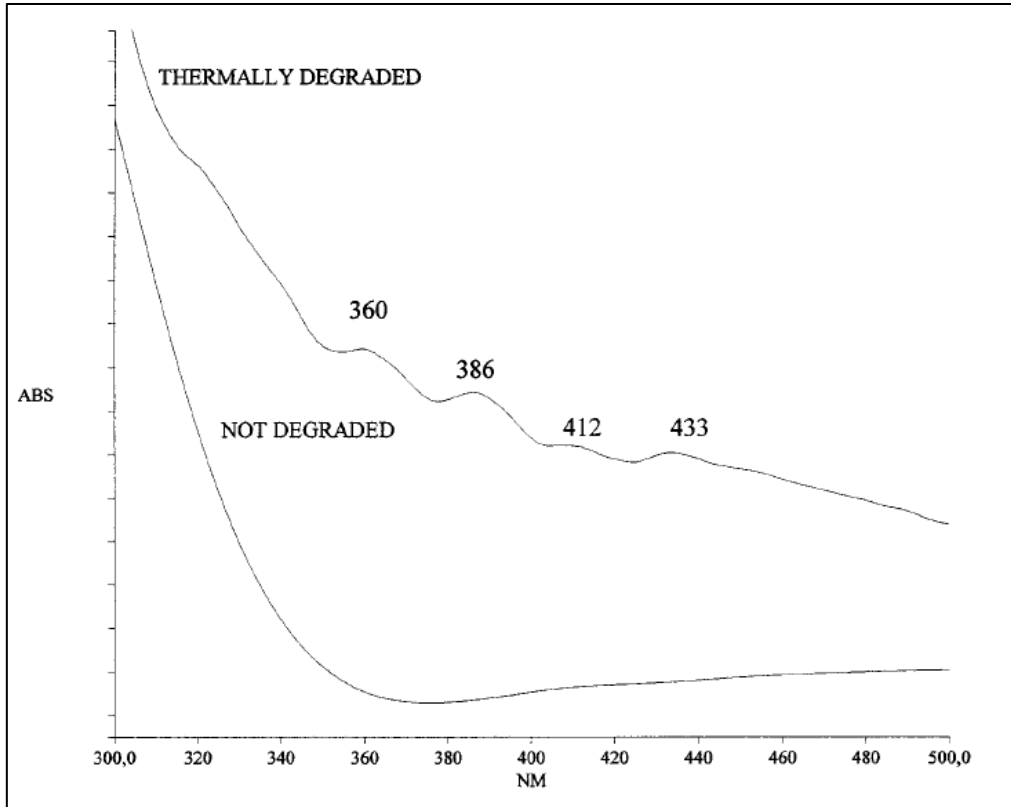
Figure 19 : comparaison des spectres UV d'un PVC non dégradé et dégradé thermiquement

Des analyses par spectrométrie UV-visible et spectrométrie Raman peuvent également être conduites pour suivre l'apparition des doubles liaisons accompagnant la libération d'HCl dans la résine (37), (38). La Figure 19 donne l'exemple de spectres UV obtenus sur un PVC non dégradé (pas de doubles liaisons conjuguées) et un PVC ayant subi un traitement thermique (39) :

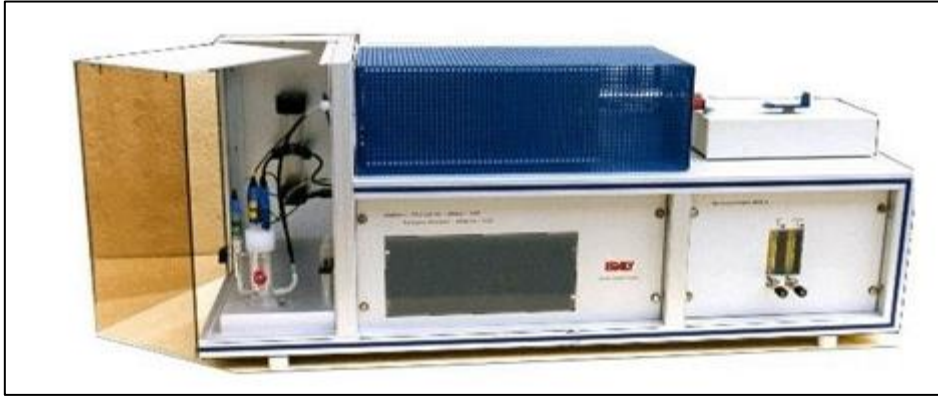
Figure 28 : appareil de coulométrie Eraly - MIPO 5

L'appareil utilisé est un MIPO 5 de marque ERALY (Figure 28). Il mesure la quantité de charge nécessaire à la consommation des ions chlorures injectés et donne le résultat en faraday (1 faraday =  $9,65 \cdot 10^4$  C). Sachant que pour 1 faraday produit on a consommé 1 mole de  $\text{Cl}^-$ , on en déduit alors la quantité d'ion  $\text{Cl}^-$  injectés puis la quantité de  $\text{PbCl}_2$  correspondant. Connaissant la masse de PVC initialement dissoute et le volume de la prise d'essai on peut alors déterminer le nombre de HCl captés par les stabilisants, usuellement exprimé en  $\text{mmol} \cdot \text{kg}^{-1}$ .

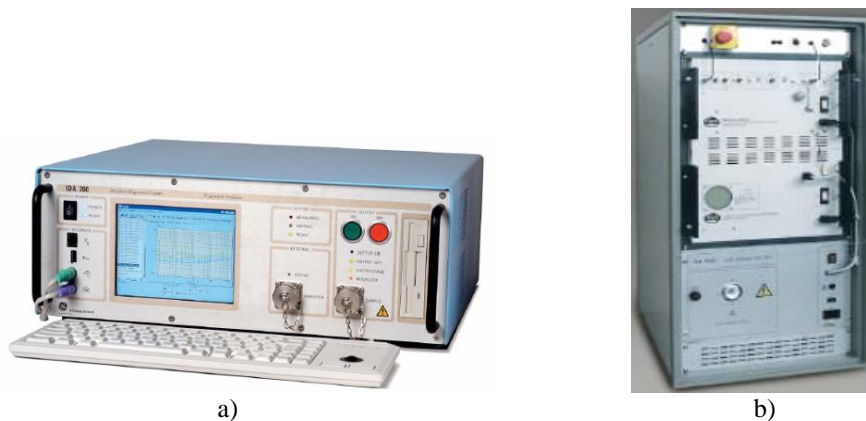
**Figure 29 : Dispositif Programma IDA200: a) IDA200, b) IDA200 HVU (High Voltage Unit).**

L'analyse diélectrique a été réalisée avec un analyseur d'impédance Programma IDA200 (Figure 29a) permettant l'utilisation d'une tension jusqu'à 200 V<sub>eff</sub>. L'utilisation d'un amplificateur haute tension (Figure 29b) permet l'extension de la gamme de tension à 20 kV<sub>eff</sub>. La gamme de fréquence disponible est 1mHz-1kHz jusqu'à 200 V<sub>eff</sub> et 1mHz-100Hz au-delà de 200 V<sub>eff</sub>. Cet appareil alimente un système d'isolation électrique placé dans une étuve régulée en température de l'ambiante à 250°C.

Le dispositif permet donc de mesurer les propriétés diélectriques d'un tronçon de câble, à tension et température nominales, dans la gamme de fréquence de 1 mHz à 100 Hz.

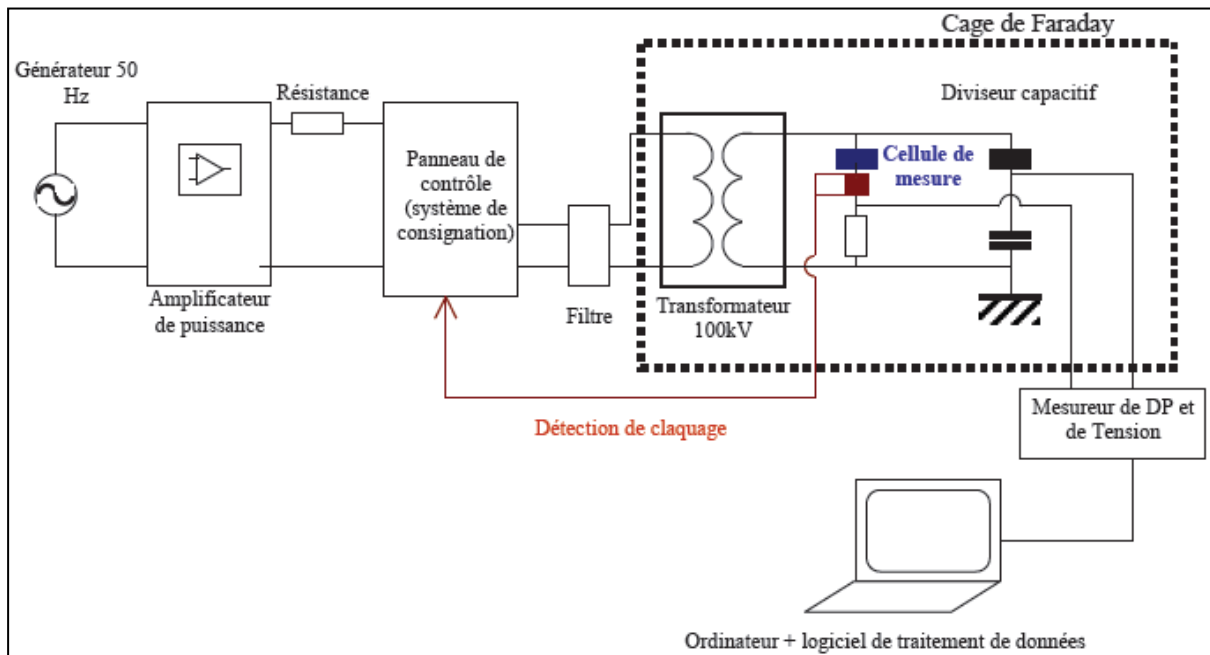
Figure 32 : dispositif de mesure des décharges partielles

Les mesures sont réalisées à l'aide du dispositif mis en place au laboratoire et présenté Figure 32 . La détection des décharges partielles est réalisée avec un détecteur ICM system de Power Diagnostic.

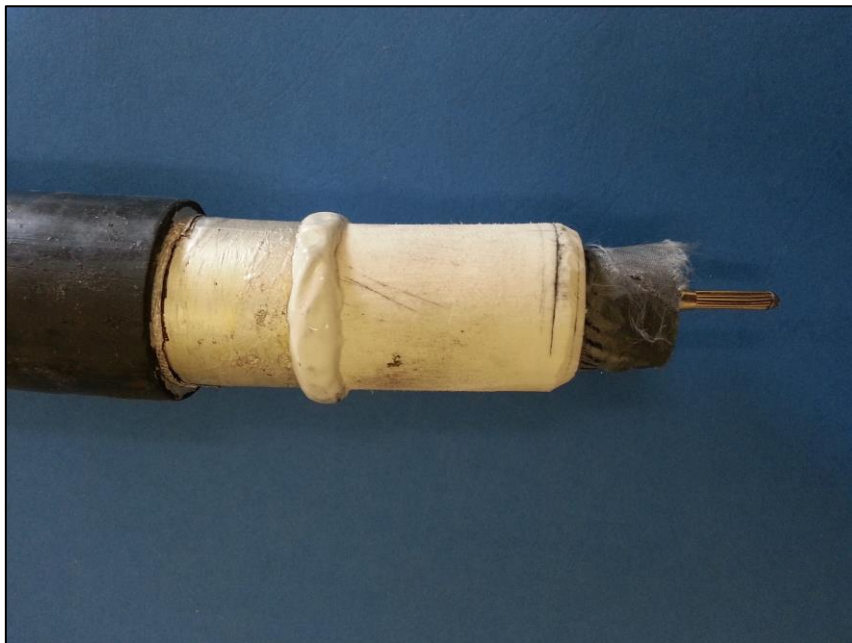
Figure 33 : extrémité d'un câble préparé pour les mesures de décharges partielles

Dans notre cas la cellule de mesure est le câble lui-même. Une préparation différente de celle réalisée pour les mesures au Programma IDA200 a dû être mise en place : suppression des électrodes de garde, prolongation des deux côtés du ruban de cuivre du câble par une couche de laque d'argent, recouverte à son extrémité par une bande de pâte à joint en silicone pour parer aux effluves. L'extrémité des câbles est toujours protégée pas les déflecteurs. Une extrémité d'un câble ainsi préparée, sans le déflecteur, est présentée Figure 33.

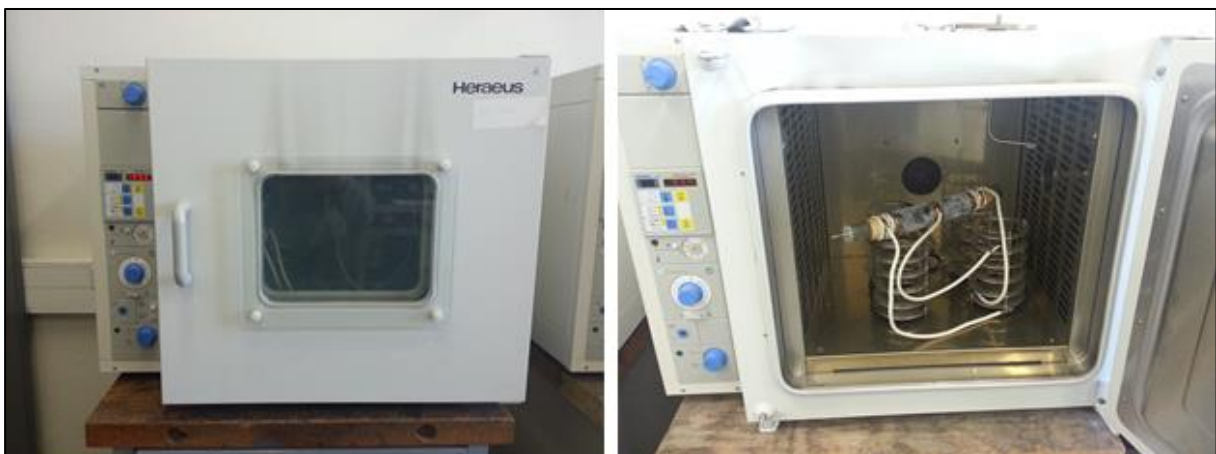
Figure 34 : étuves de vieillissement thermique

Les températures de vieillissement sont les suivantes : 85°C, 95°C et 105°C. Elles ont été choisies afin de se rapprocher des essais réalisés dans les années 90 par Metzger (85°C et 95°C). Le choix d'une température légèrement plus forte (105°C) a été guidé par le souhait d'accélérer encore les phénomènes « normaux » de vieillissement, sans pour autant impliquer de nouveaux phénomènes inhérents à une température trop élevée pour le PVC. Un vieillissement complémentaire à une température de 115°C a également été réalisé.

Le suivi de vieillissement s'effectue sur des périodes longues (des centaines de jours). Les trois températures de vieillissement, 85°C, 95°C et 105°C, sont donc appliquées dans trois étuves différentes.

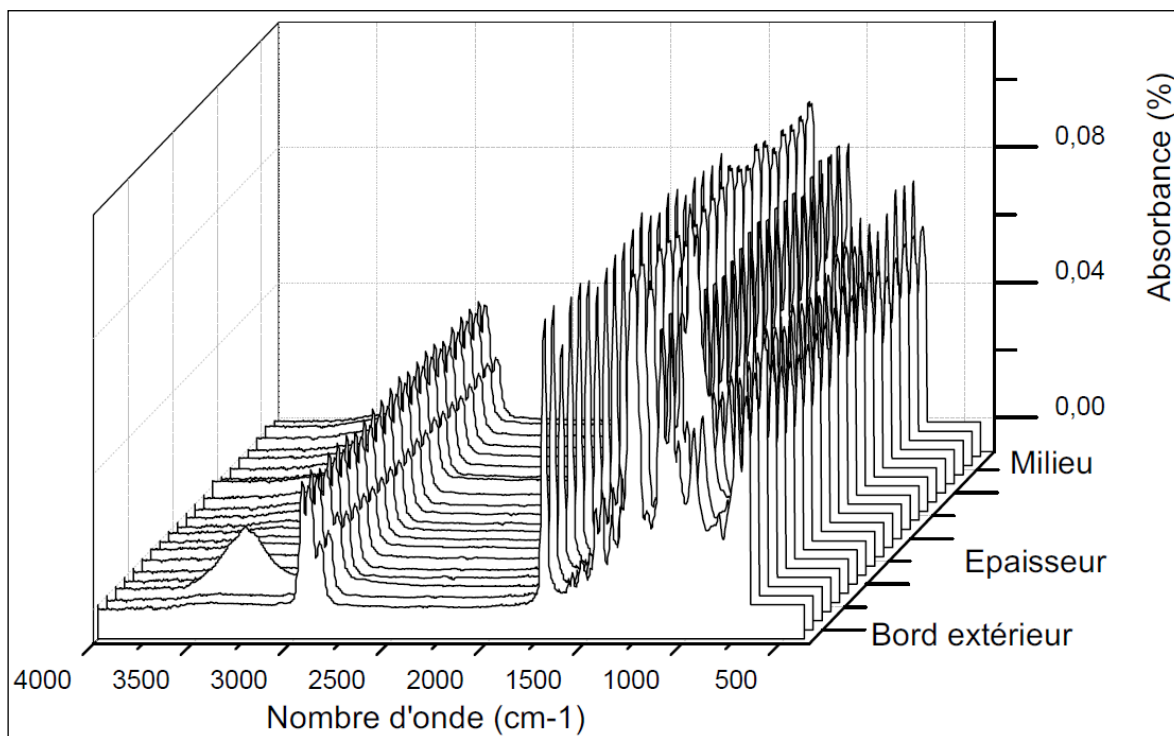
Figure 38 : spectres infrarouges en ATR de N2 suivant l'épaisseur, du bord extérieur vers le milieu

Les spectres obtenus avec l'échantillon N2 sont représentés sur la Figure 37 et sur la Figure 38 :

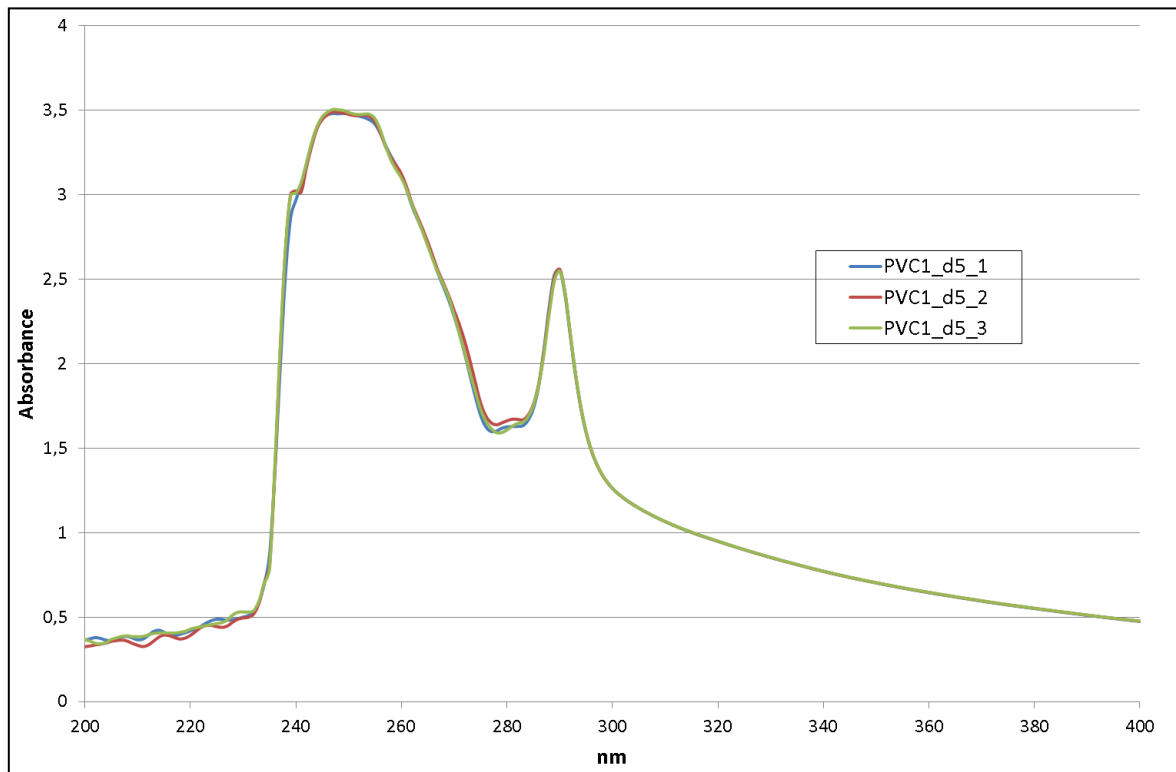
**Figure 59 : reproductibilité des mesures de spectroscopie UV - échantillon N1**

Par la suite les essais de spectroscopie UV ont été menés sur des échantillons liquides. Dans un premier temps la répétabilité de la mesure a été testée à partir d'un échantillon N1. Le niveau initial de dilution (12,5 g/L) n'étant pas assez important (saturation du signal), nous avons augmenté celui-ci jusqu'à 2,5 g/L. Les spectres obtenus présentent une bonne reproductibilité comme le montre la figure Figure 59.

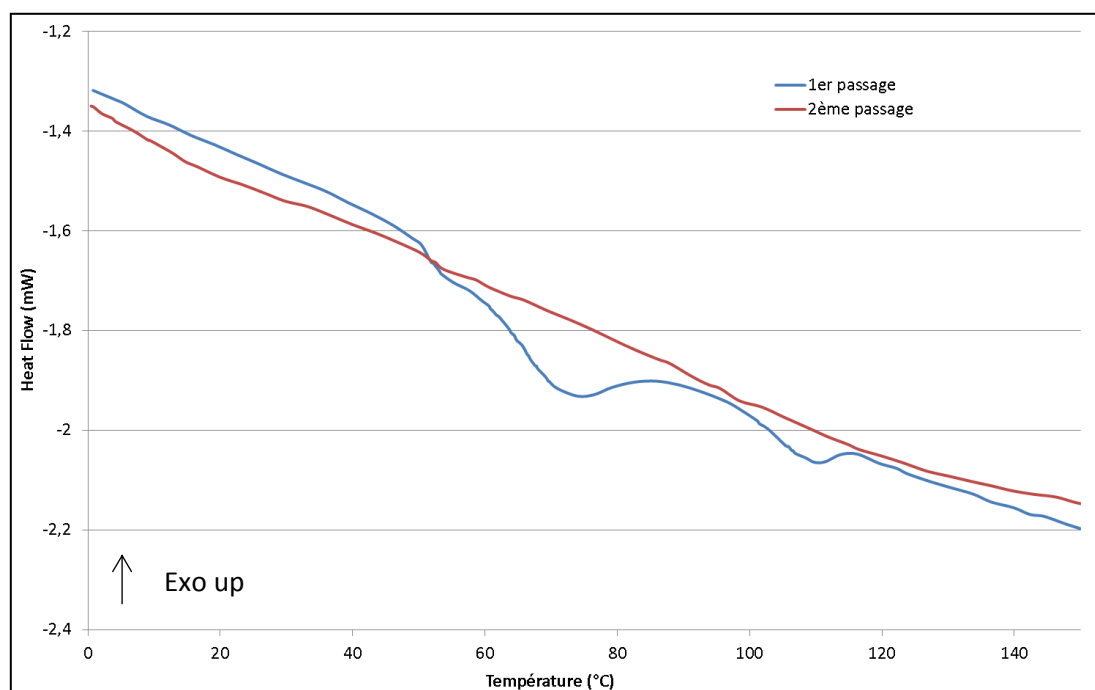
Figure 65 : histoire thermique d'un échantillon N1 en DSC

La Figure 65 présente le thermogramme d'un échantillon N1 avec deux passages en température. Un premier passage avec une rampe de -40°C à 150°C à 10°C/min puis, après un refroidissement rapide, un second passage avec les mêmes conditions. Pour plus de lisibilité nous ne présentons pas la phase de refroidissement rapide entre les deux passages.

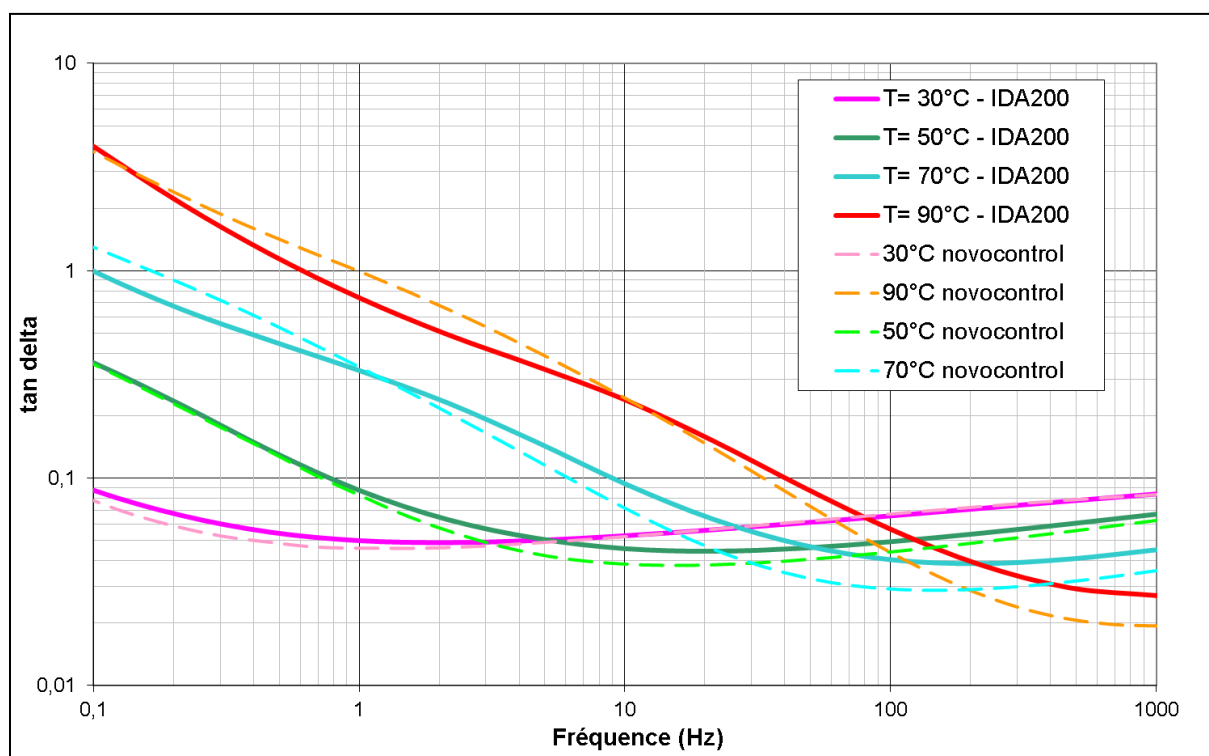
Figure 71 : Comparaison des mesures du facteur de pertes  $\tan \delta$  en fonction de la fréquence et à différentes températures, au Novocontrol (traits pleins) et au Programma (pointillés)

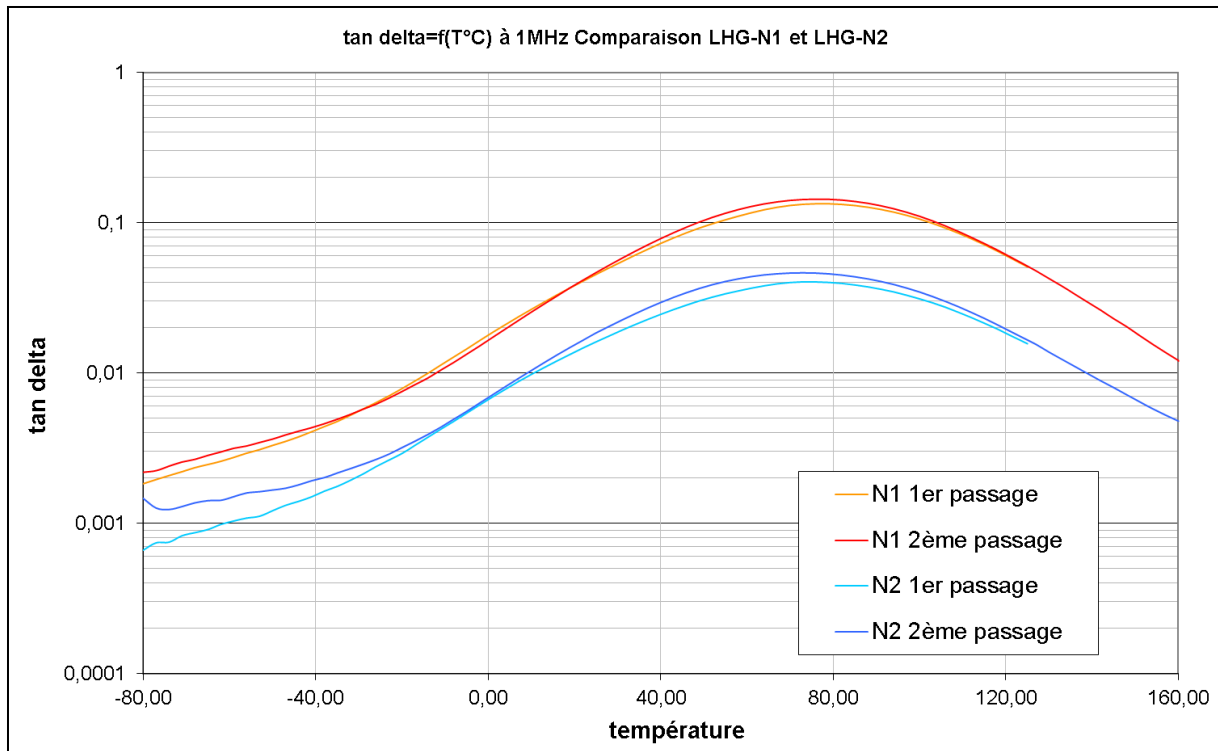
**Figure 72 : facteur de perte  $\tan \delta$  en fonction de la température à 1 MHz, échantillons N1 et N2**

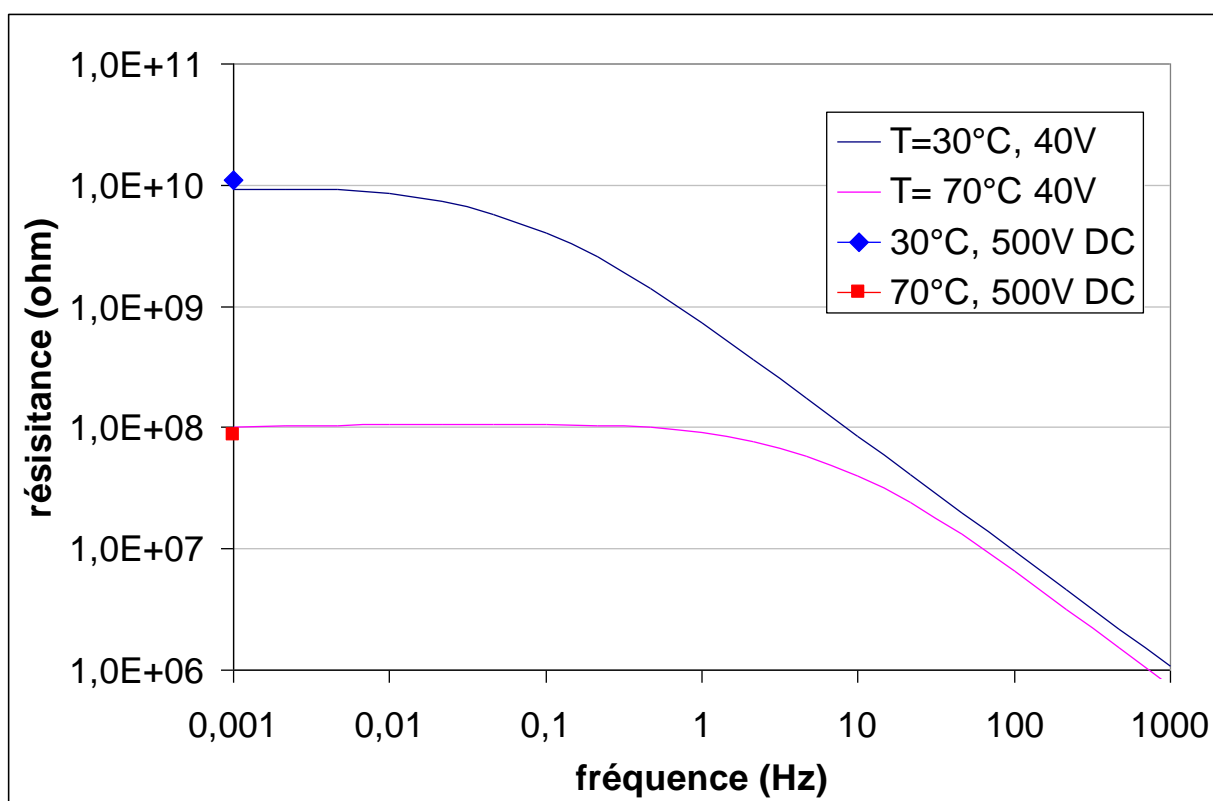
**Figure 83 : Variation de la résistance en fonction de la fréquence et mesure de résistance en courant continu de l'échantillon N2**

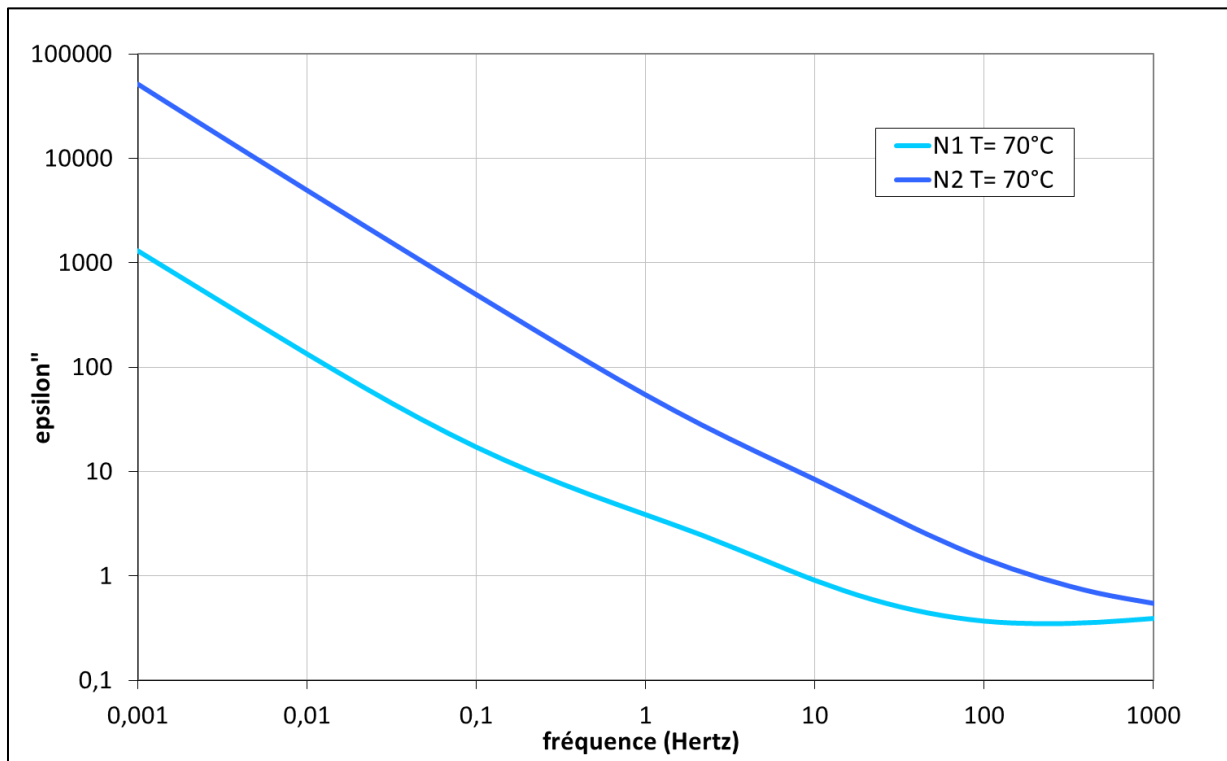
**Figure 88 : comparaison de l'indice de perte  $\epsilon''$  en fonction de la fréquence des échantillons N1 et N2 à 70°C**

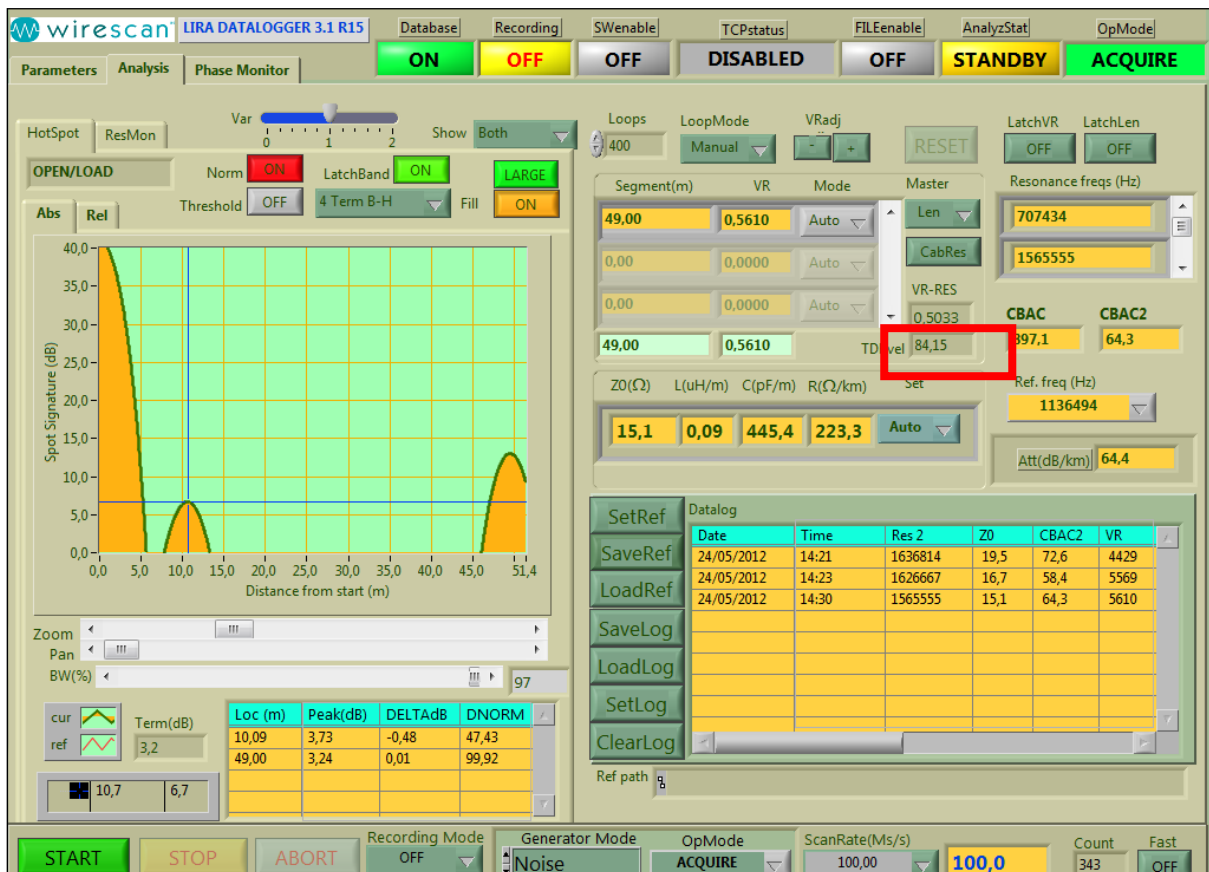
Figure 103 : essai LIRA – échantillon N2

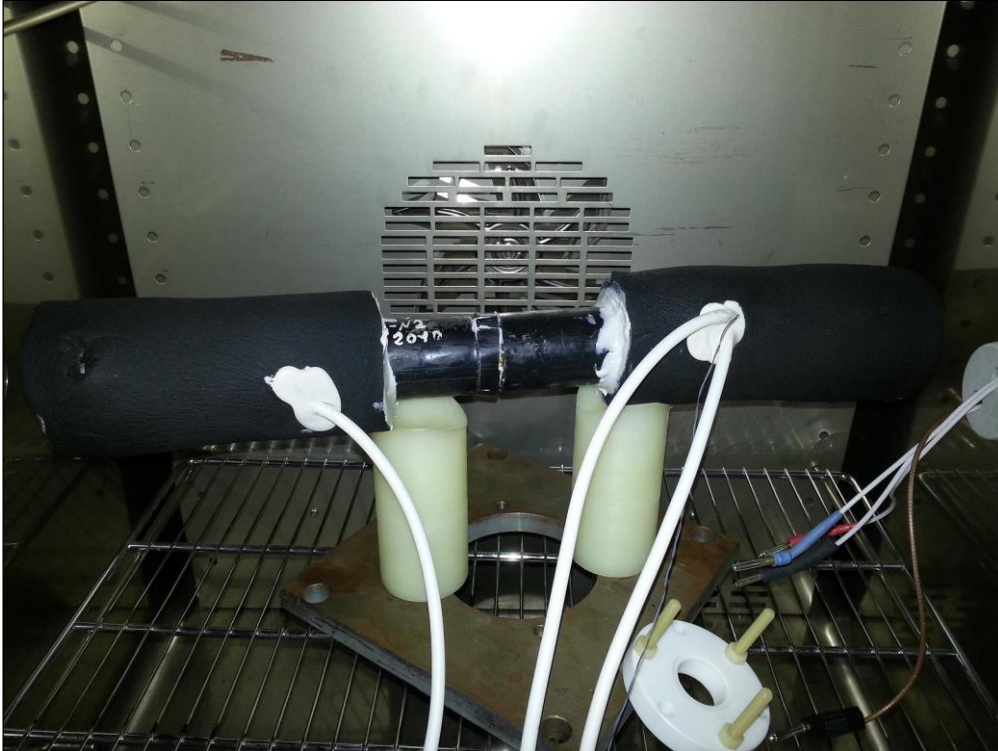
**Figure 105 : montage expérimental et préparation du câble**

- les pertes thermiques aux extrémités du câble où l'âme est à nu sont réduites. Ceci est plus représentatif d'un câble en situation réelle pour lequel les déperditions ont lieu essentiellement radialement à travers l'isolant.

La Figure 105 ci-dessous présente le montage réalisé :

La mesure est effectuée à deux températures différentes : 105°C et 110°C. Le Programma IDA200 est utilisé pour la mise sous tension et la collecte des mesures électriques. La température est mesurée et enregistrée à l'aide d'un thermocouple type K connecté à un mesureur/enregistreur Testo 175T3.

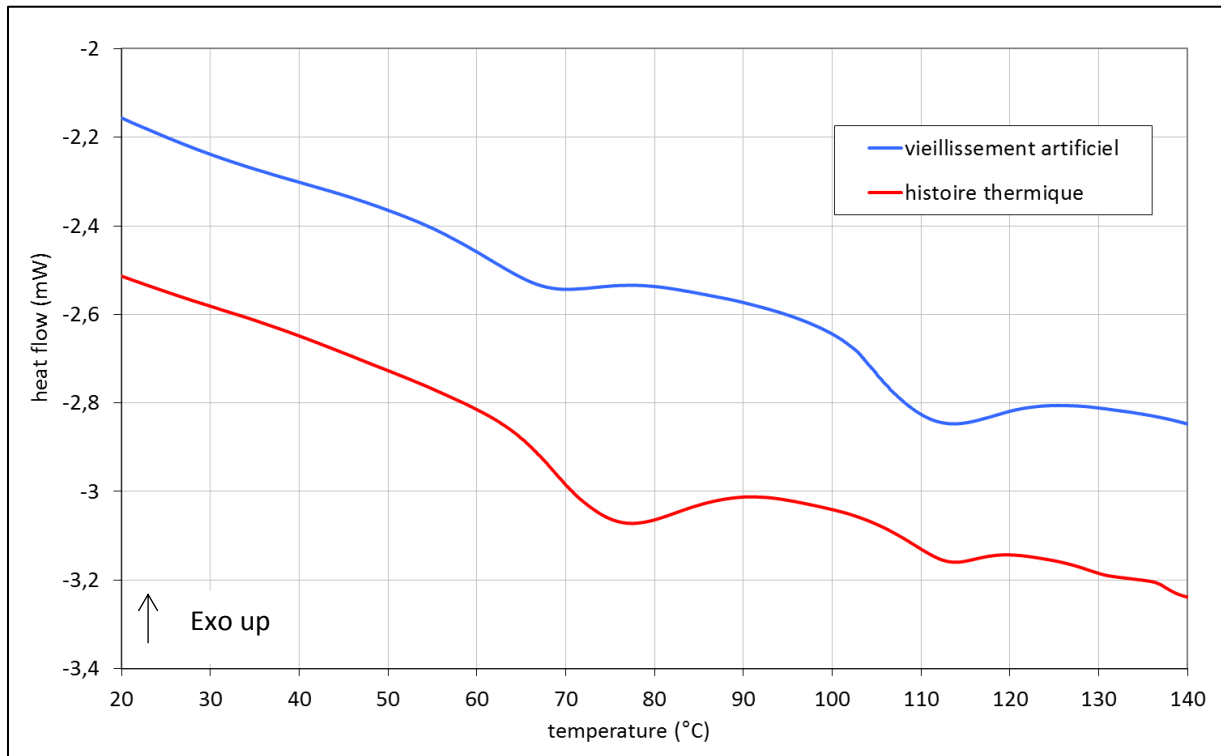
Figure 116 : comparaison de l'histoire thermique d'un échantillon N1 et d'un vieillissement artificiel
