Détermination de la signature acoustique de la corrosion des composites SVR (stratifiés verre résine)

Thèse présentée
pour l'obtention du grade
de Docteur de l'UTC

Soutenue le 25 février 2015
Spécialité : Mécanique Avancée

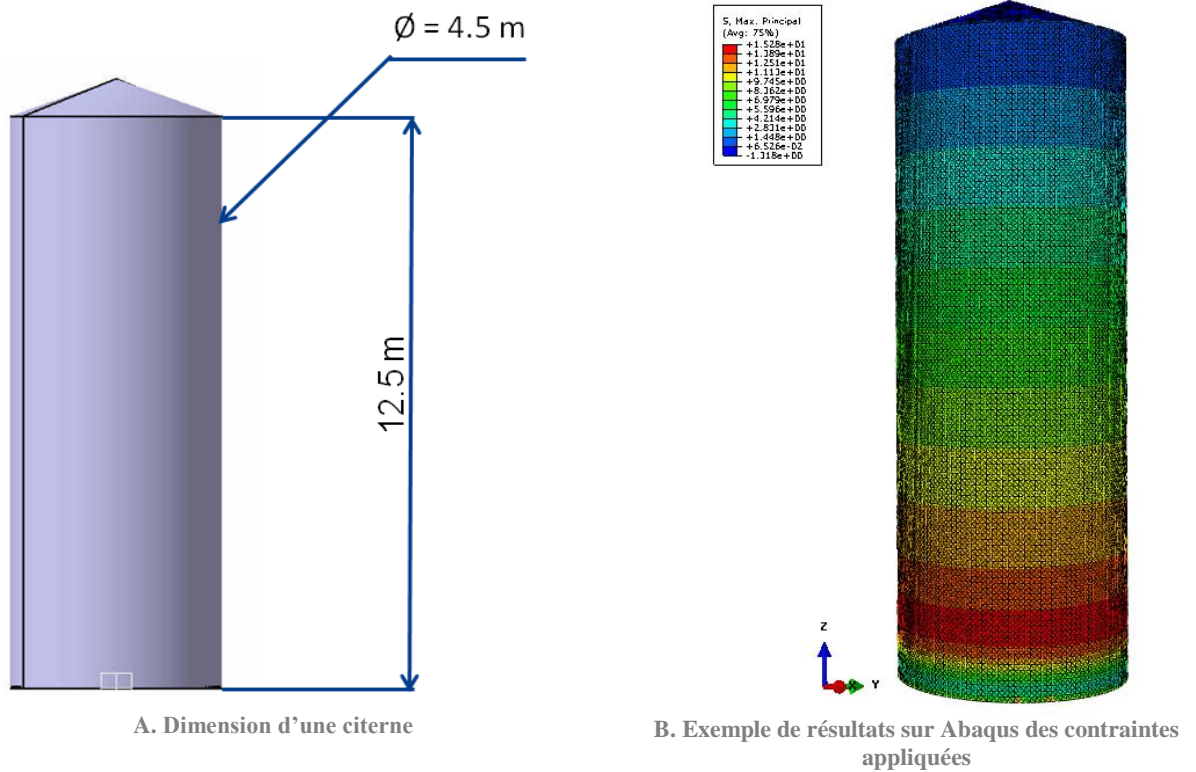
Figure 2-10 Dimension et contrainte appliquée d'une citerne de stockage contenant de l'HCL 37%

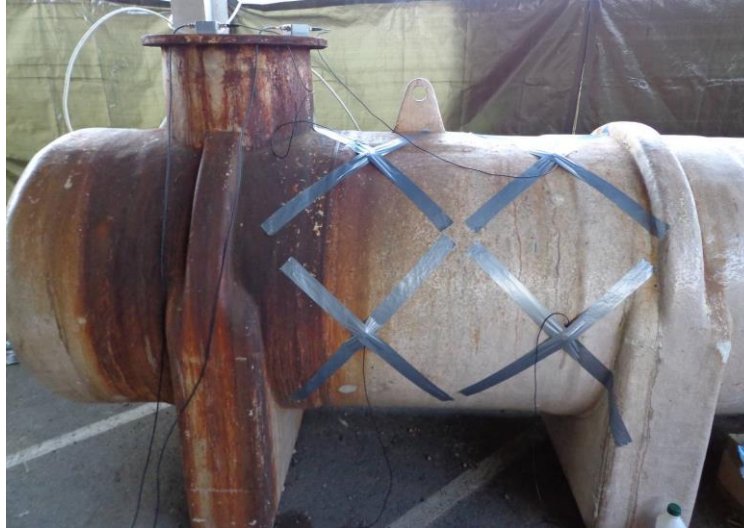
Figure 3-66 Essai de corrosion sur structure industrielle réalisé par CYBERNETIX
