Détermination de la signature acoustique de la corrosion des composites SVR (stratifiés verre résine)

Thèse présentée
pour l'obtention du grade
de Docteur de l'UTC

Soutenue le 25 février 2015
Spécialité : Mécanique Avancée

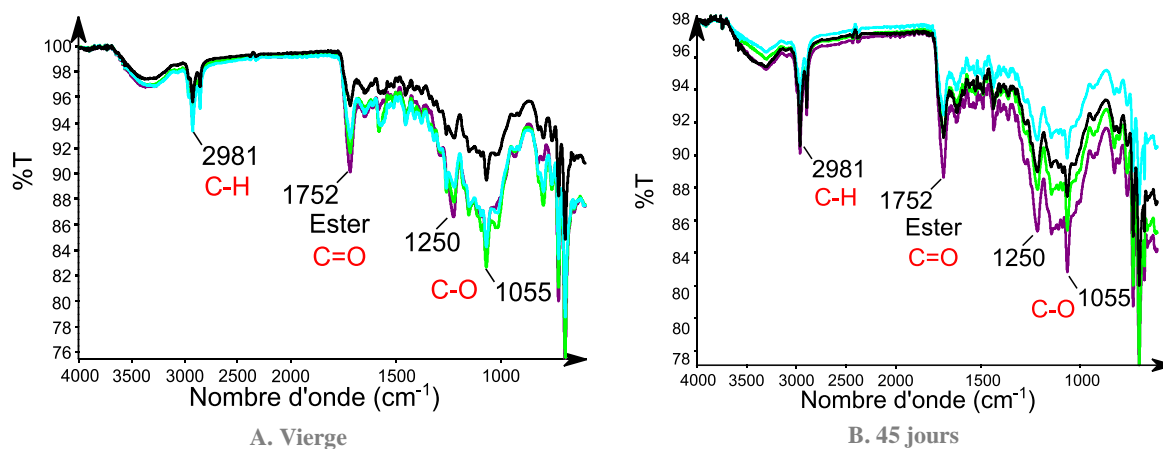
Figure 2-21 Spectres IR des éprouvettes de traction vierge et après 45 jours d'exposition

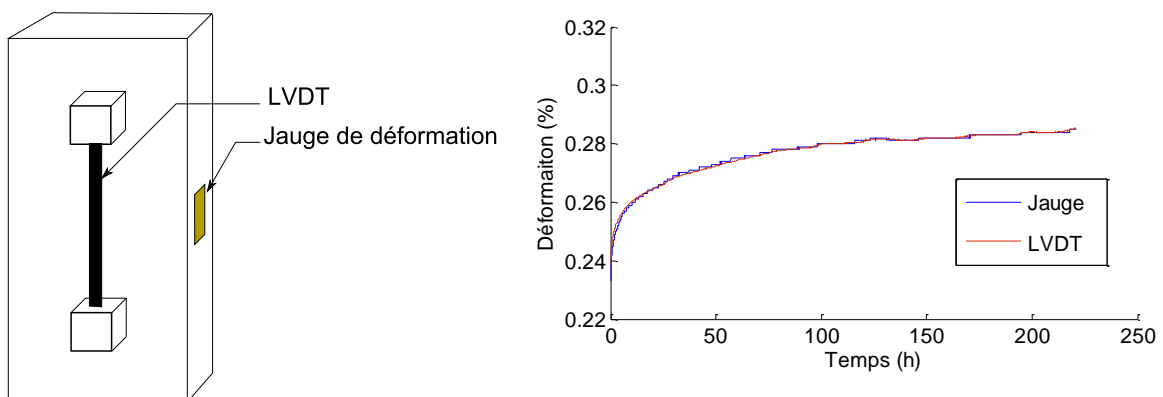
Figure 2-47 Comportement en fluage de la jauge de déformation et du LVDT

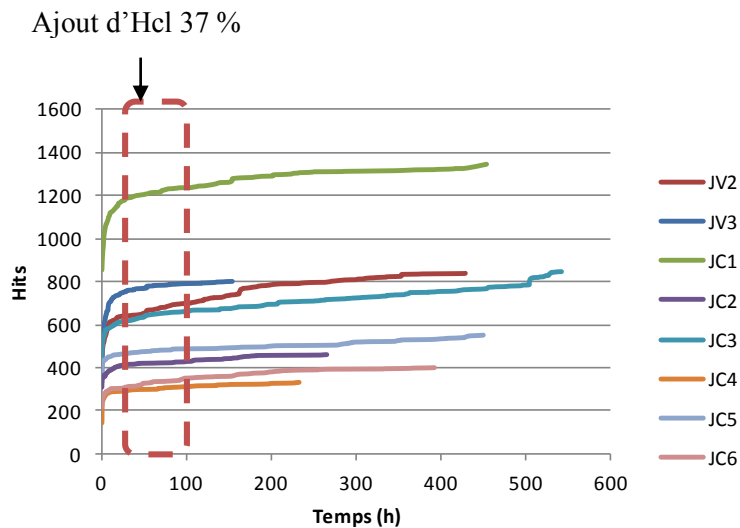
Figure 2-52 Activité acoustique en fonction du temps durant les essais de fluage

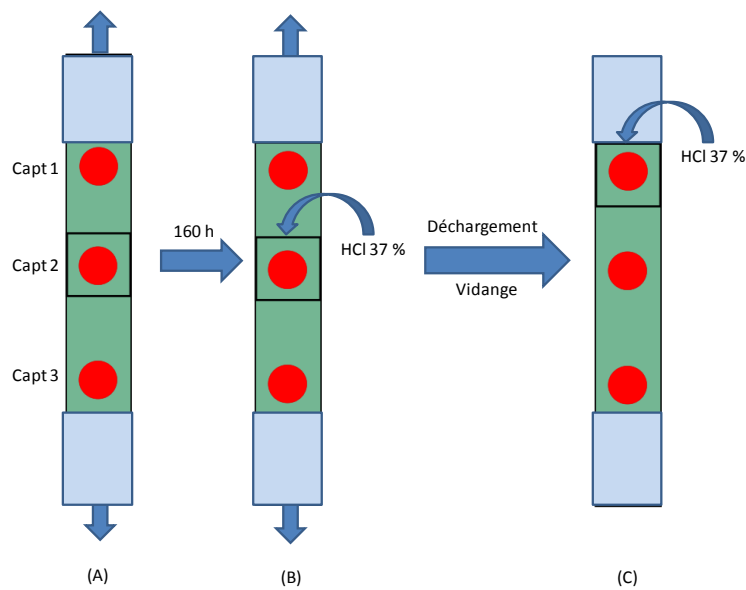
Figure 2-53 Protocole d'essai permettant d'étudier le phénomène d'émission acoustique lors de la mise en contact du produit

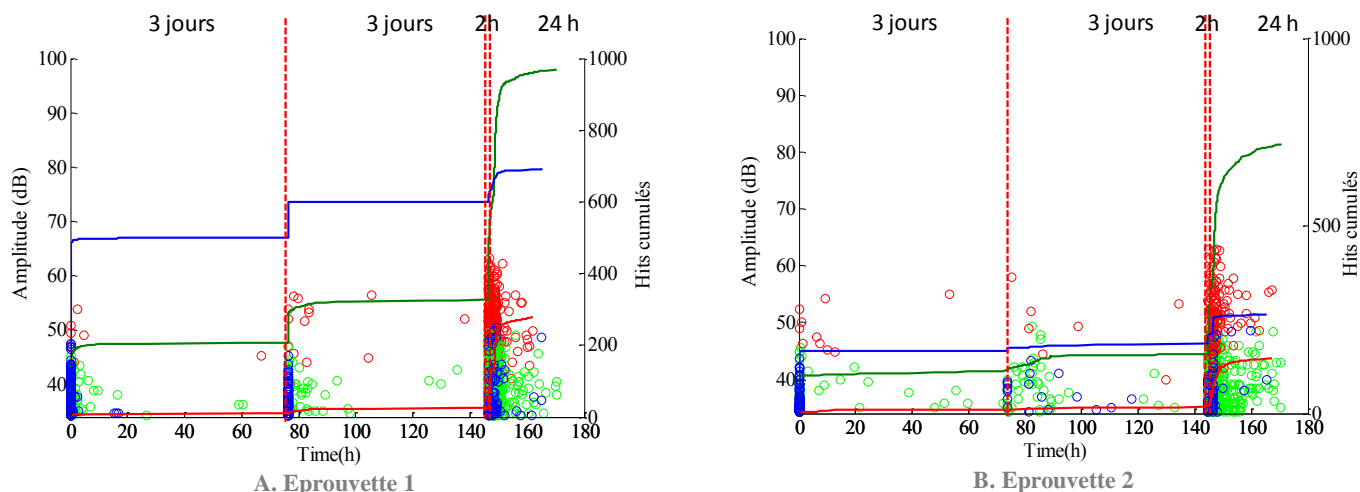
Figure 3-20 Nombre d'événements cumulés en fonction du temps pour les différentes classes

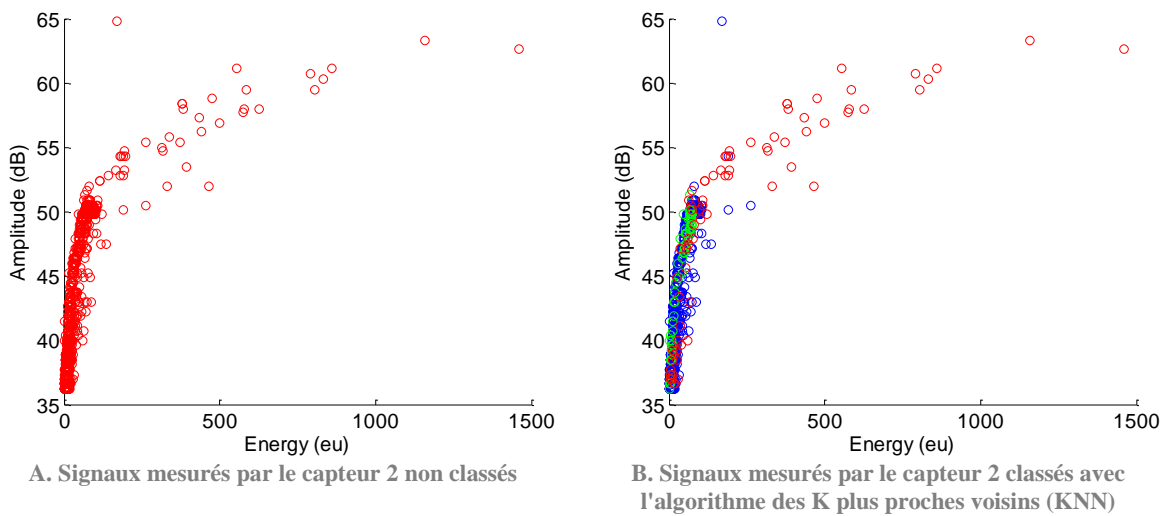
Figure 3-43 Graphique présentant l'Amplitude en fonction de l'Energie des signaux d'émission acoustique mesurés pendant l'essai de propagation classés et non-classés avec l'algorithme des K plus proches voisins

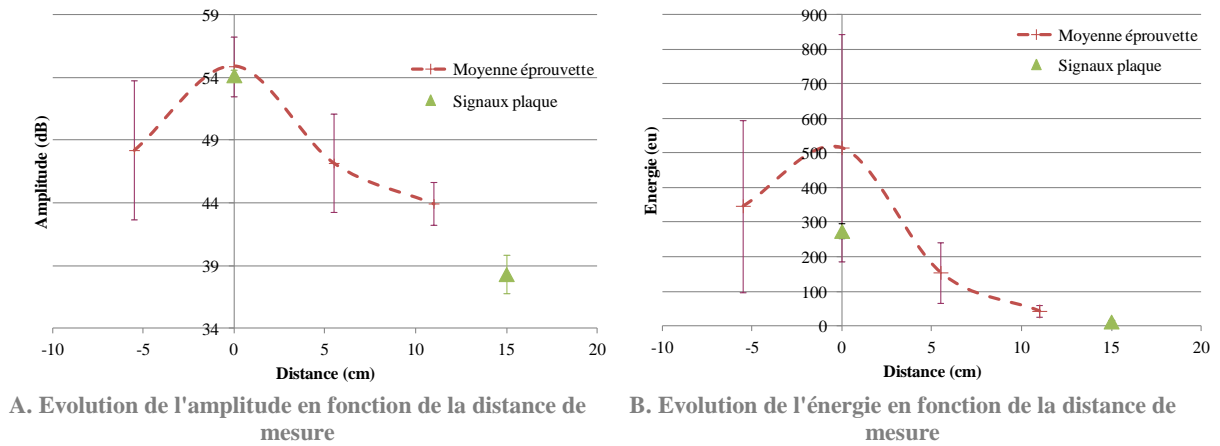
Figure 3-54 Graphiques présentant le comportement moyen de l'évolution des paramètres Amplitude (dB) et Energie (eu) en fonction de la distance pour les essais sur une éprouvette et sur la plaque

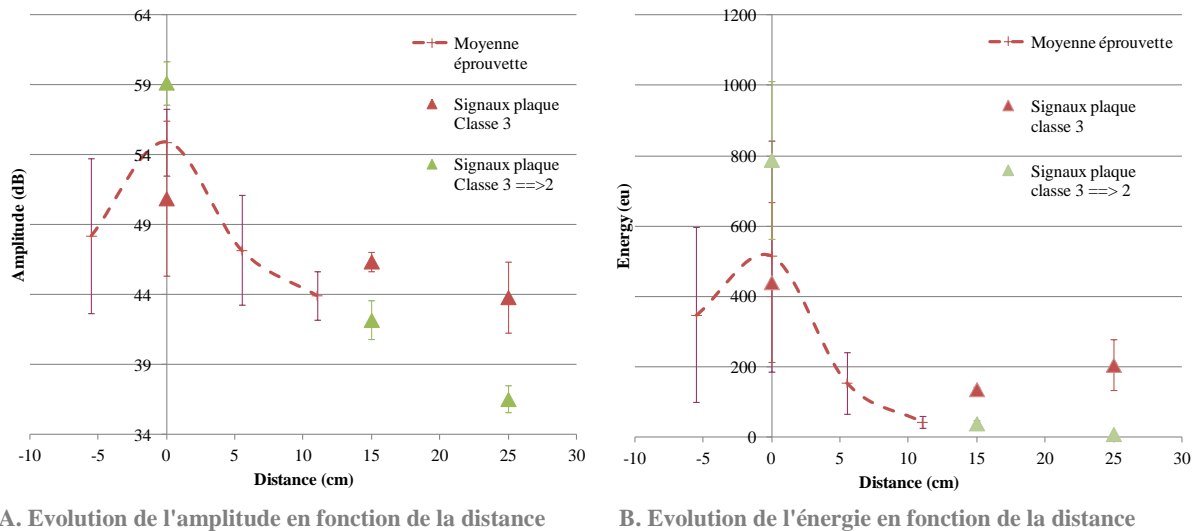
Figure 3-56 Graphiques présentant le comportement moyen de l'évolution des paramètres Amplitude (dB) et Energie (eu) en fonction de la distance pour les essais sur une éprouvette et sur la plaque
