Détermination de la signature acoustique de la corrosion des composites SVR (stratifiés verre résine)

Thèse présentée
pour l'obtention du grade
de Docteur de l'UTC

Soutenue le 25 février 2015
Spécialité : Mécanique Avancée

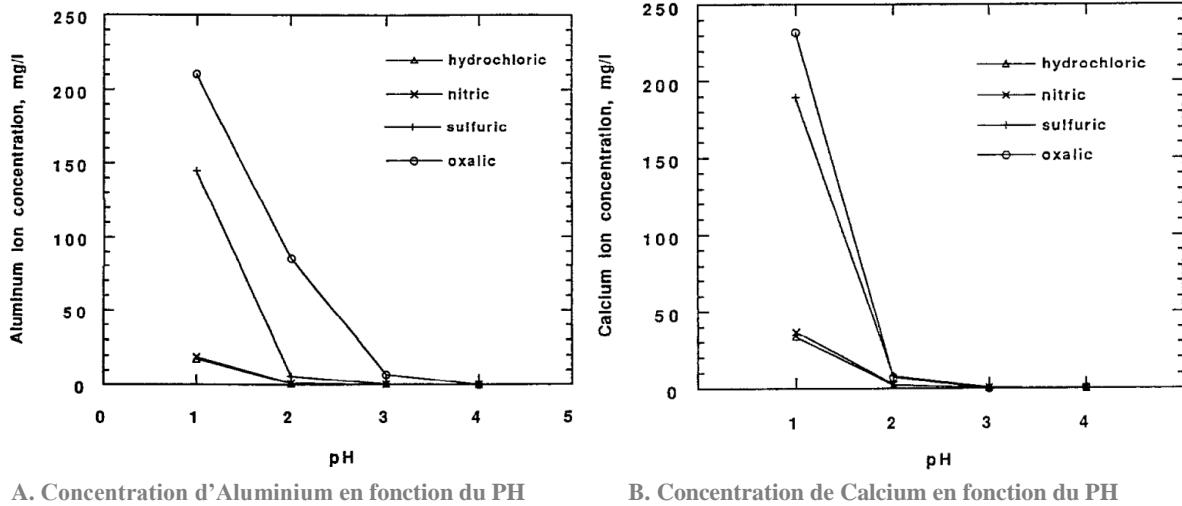
Figure 1-10 Concentration des différents éléments (Calcium et Aluminium) dans la solution acide après 2 semaines d'exposition à différents acides

Ainsi, l'effet de la concentration de l'acide est différent suivant la nature de cet acide. Qiu et al [23] montrent par exemple que pour un pH donné (concentration en H^+ fixée), la perte des éléments calcium et aluminium après 2 semaines d'exposition sera différente suivant l'acide utilisé (Figure 1-10). La Figure 1-10 montre également que pour un acide donné, la perte de calcium (Figure 1-10(B)) et d'aluminium (Figure 1-10 (A)) est plus importante lorsque le pH diminue.

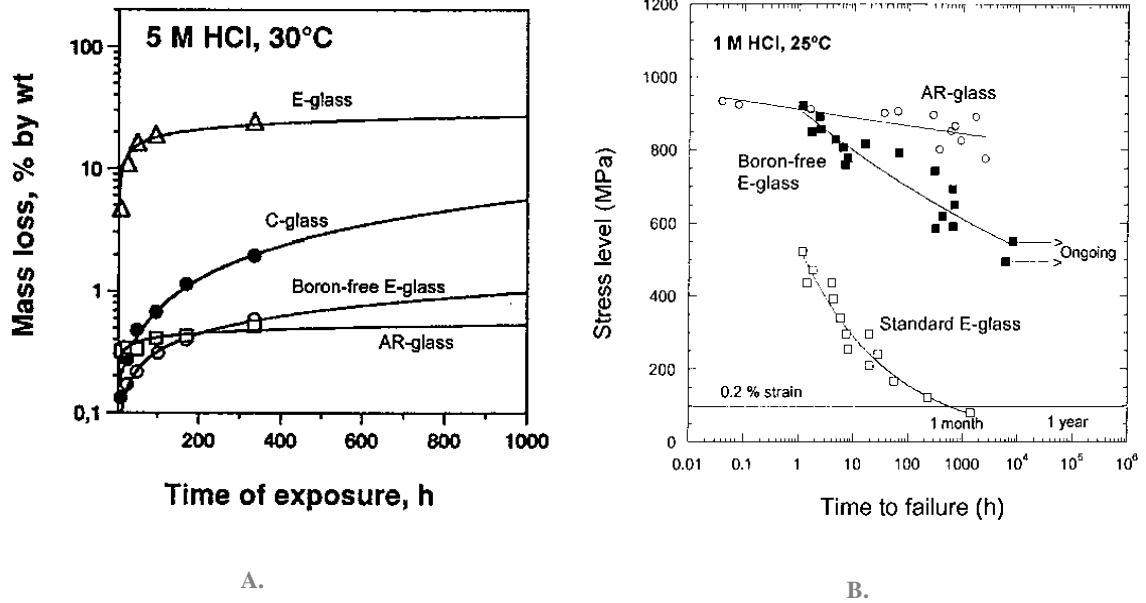
Figure 1-13 (A) Perte de masse pour différents types de fibres de verre exposées à 5M HCL à 30°C. (B) Comparaison des propriétés de corrosion sous contrainte d'un stratifié uniaxial pour 3 types de fibres de verres différents exposées à 1M d'HCL à 25°C [34]

Comino et al [34-35] observent également que les fibres de verre de type E seules en contact avec HCL 5M ont une perte de masse plus importante que les autres types de fibres (AR, C et sans Bore) (Figure 1-13 (A)). Lorsque ces mêmes fibres sont dans un composite, les auteurs font le même constat. Par mesure de temps de rupture en corrosion sous contrainte, ils observent que les composites avec des fibres de verre de type E ont une durée de vie beaucoup plus faible (Figure 1-13 (B)).

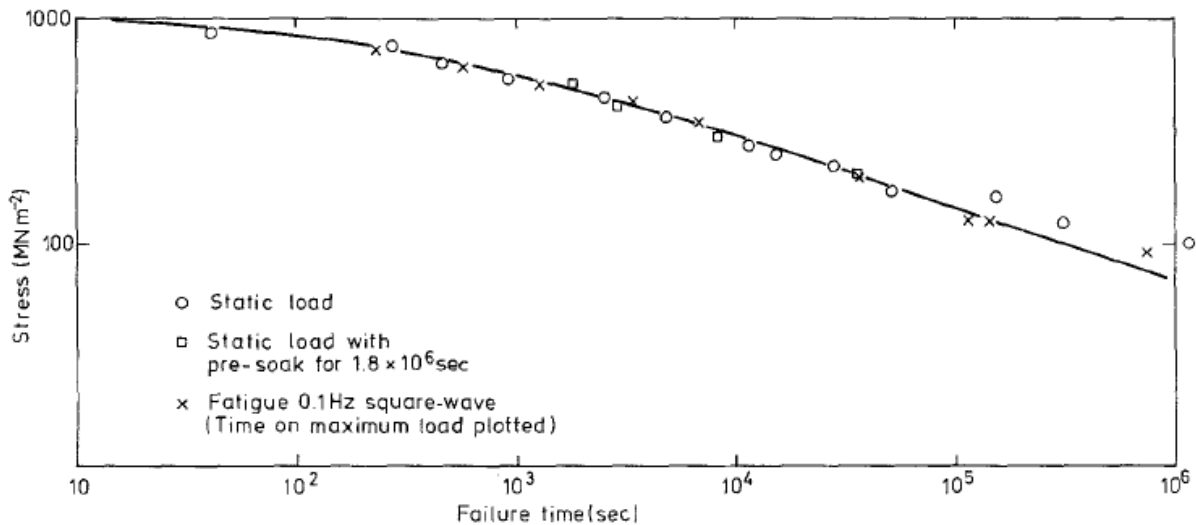
Figure 1-31 Contrainte appliquée en fonction du temps à rupture dans le cas d'éprouvette de traction fissurée [59].

Connaissant l'expression du facteur d'intensité de contrainte pour le cas de l'éprouvette CT et de l'éprouvette de traction, des modèles de temps à rupture sont déterminés. On voit que les modèles calculés donnent une bonne corrélation avec les valeurs expérimentales (Figure 1-31).

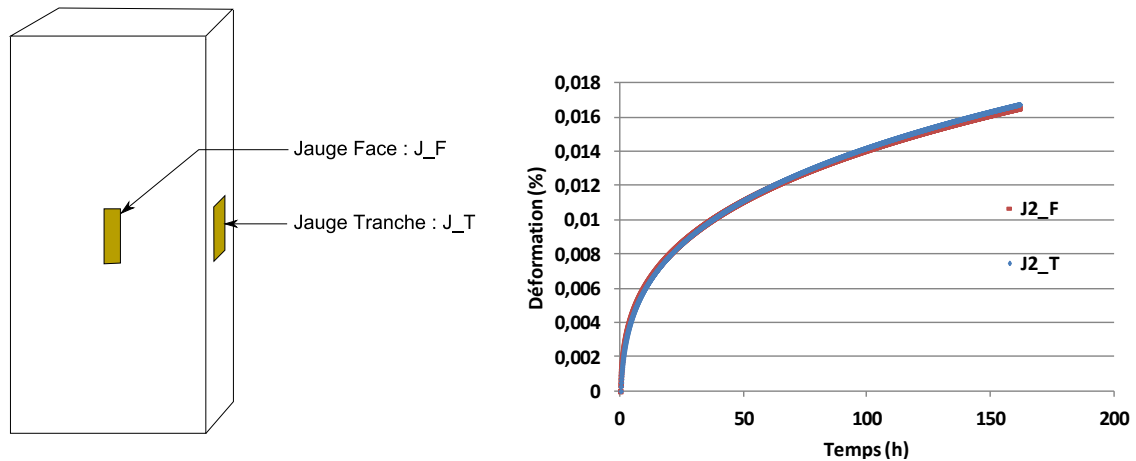
Figure 2-46 Comportement en fluage des jauges de déformation situées sur la tranche et sur la face de l'éprouvette JV_2

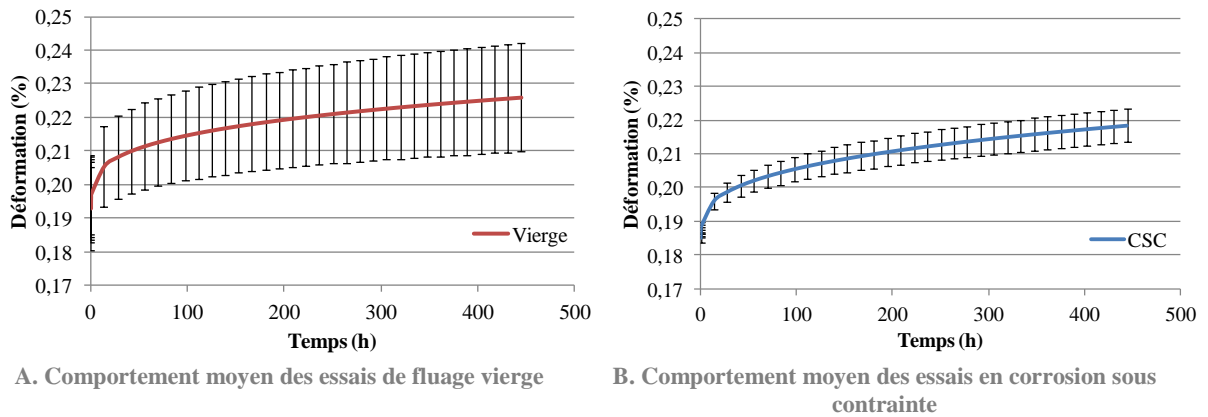
Figure 2-49 Graphiques présentant le comportement moyen en fluage des éprouvettes vierges et de corrosion sous contrainte par une loi de Findley

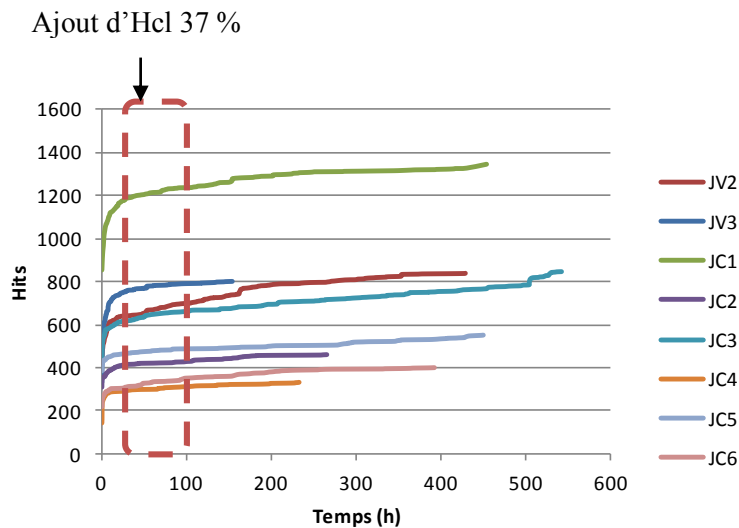
Figure 2-52 Activité acoustique en fonction du temps durant les essais de fluage
