# Influence du vieillissement hydrique sur le comportement mécanique de l'interface fil/matrice dans les composites chanvre/époxy

# THESE

## INFLUENCE DU VIEILLISSEMENT HYDRIQUE SUR LE COMPORTEMENT MÉCANIQUE DE L'INTERFACE FIL/MATRICE DANS DES COMPOSITES CHANVRE/ÉPOXY

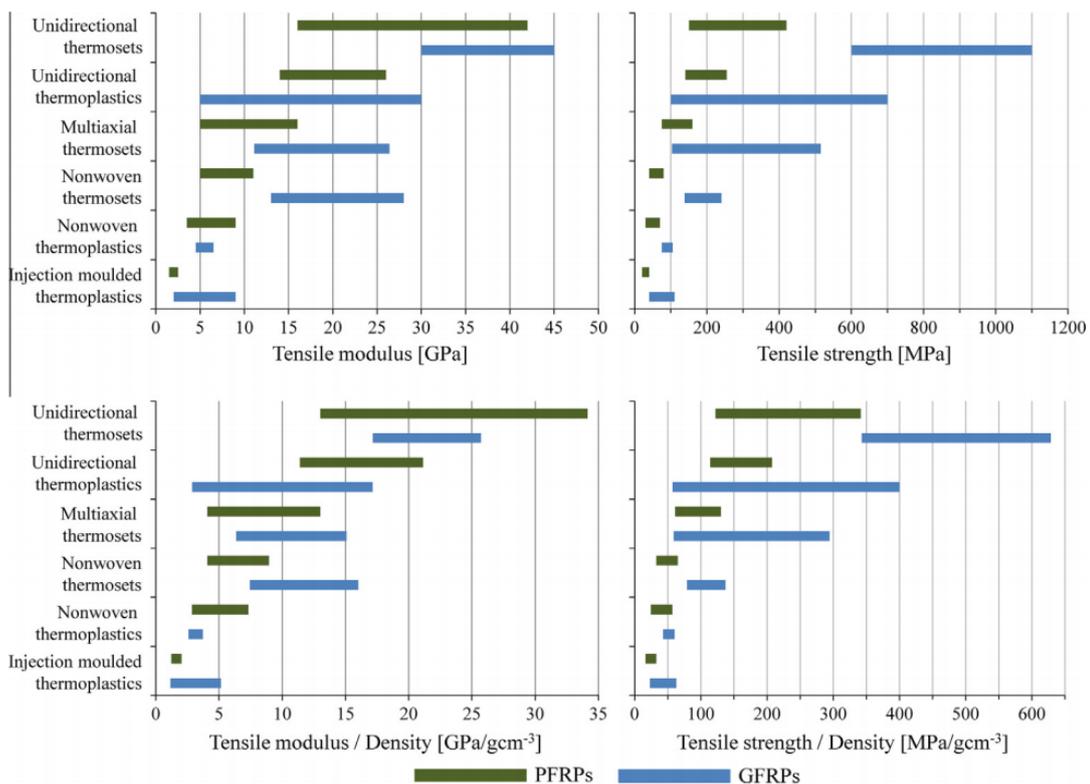
Figure I.3 : Comparaison des valeurs absolues et spécifiques des modules élastiques et de la contrainte maximale de composites à renfort végétal (PFRPs) et à renfort de verre (GFRPs), [24].

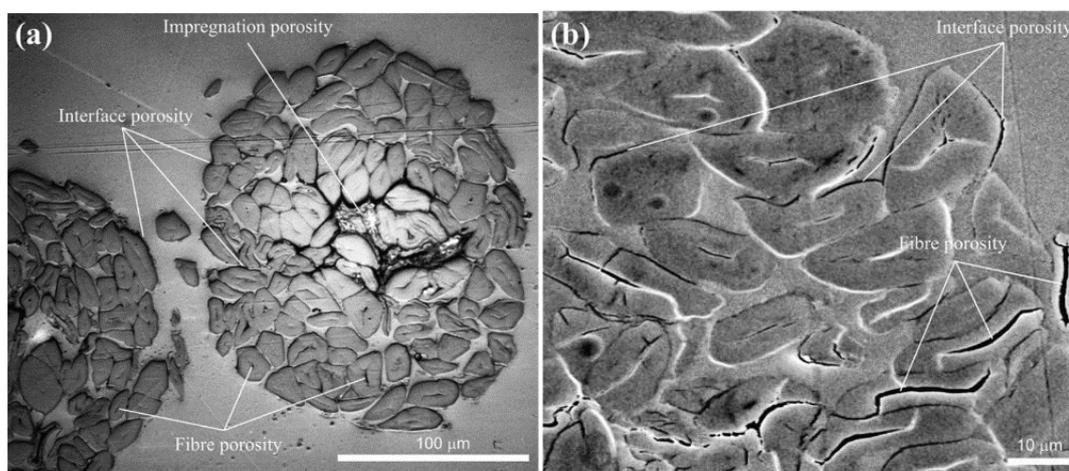
Figure I.4 : Exemples de différents types de défauts rencontrés dans un composite à fibres végétales chanvre/PET, [25].

Les composites à fibres végétales contiennent généralement des défauts qui influent sur leurs propriétés et leurs performances [2]. Madsen *et al.* [25] notent que la plus grande partie des défauts dans les matériaux composites à fibres végétales est causée par un certain nombre de facteurs : (i) l'existence de cavités dans les fibres végétales, (ii) la chimie de surface complexe des fibres végétales qui complique la compatibilité des fibres avec la matrice, (iii) la forme et les dimensions des fibres végétales hétérogènes qui restreignent l'imprégnation de la matrice, et (iv) des bulles d'air emprisonnées dans la matrice (Figure I.4).

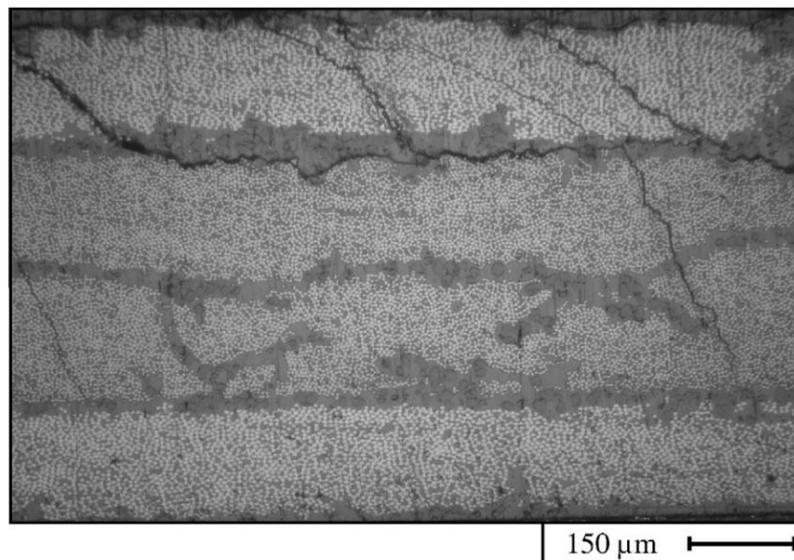
Figure I.7 : Observation par microscopie optique d'endommagement créé par la propagation d'ondes après un choc laser dans un composite stratifié carbonne/époxy ( $I = 5.30 \text{ GW/cm}^2$ ,  $\Delta t = 30 \text{ ns}$ ,  $D_{\text{spot}} = 4 \text{ mm}$ ), [71].

types d'endommagements sont des fissures transverses dans la matrice, à travers les plis, et du délaminage entre les plis (Figure I.7). Le délaminage est créé par les niveaux de contraintes élevés générés par la propagation de l'onde de choc dans le matériau, et les fissures transverses sont dues à un phénomène de flexion de l'échantillon testé. Des analyses optiques et par microscopie confocale interférométrique de la face arrière du matériau ont mis en évidence une corrélation entre l'étendue du délaminage interne et la hauteur de déformation en face arrière, ce qui permet de définir un seuil d'endommagement du composite testé autour de  $2 \text{ GW/cm}^2$ . Dans une autre étude, la même technique a été utilisée pour évaluer la qualité de l'adhésion entre les couches d'un assemblage de stratifiés [72]. Ferrante *et al.* [73] utilisent le LASAT sur des composites hybrides basalte-carbone/époxy afin d'évaluer la performance de différentes séquences d'empilement. Dans cette étude, la détection des endommagements est réalisée par microtomographie X, ce qui permet aux auteurs de mettre en évidence la position typique des délaminages lors de ces tests, concentrés dans un volume de forme conique centré autour de l'axe du pulse laser, comme le montre le symbole 1 dans la Figure I.8. Des tests de flexion 3 points effectués ensuite sur les éprouvettes mesurent la résistance des différents matériaux après les chocs laser, montrant que l'ajout de fibres de basalte a un effet bénéfique sur le composite.

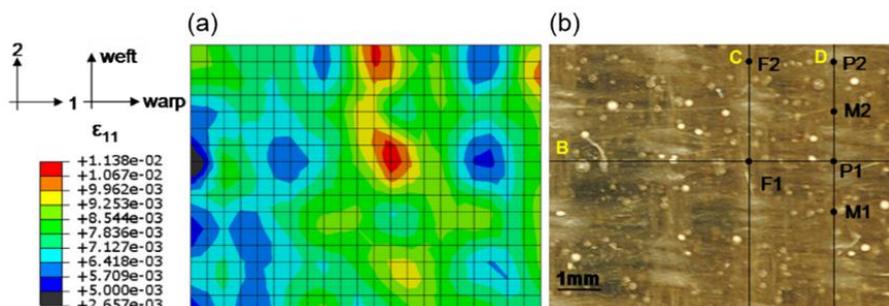
Figure I.9 : a) Champs de déformations longitudinales à la surface d'un composite chanvre/époxy  $[0/90]_7$ , à 50 MPa de contrainte appliquée ; b) microstructure correspondante, [80].

La technique de corrélation d'images numériques (DIC) est une méthode de mesure sans contact permettant d'accéder aux champs complets de déformations. Elle a été largement utilisée pour diverses applications, comme la détermination du comportement contrainte-déformation à l'échelle macroscopique [74], la mesure de déformations résiduelles [75] ou l'observation de la propagation de fissures [76]. Elle a aussi été utilisée avec succès à l'échelle du pli pour mesurer les champs de déformations locaux dans des composites à matrice époxy renforcés de fibres synthétiques [77–79] ou de fibres naturelles [80]. Dans ces études, la distribution des déformations à la surface des composites a pu être comparée avec la microstructure, montrant notamment l'influence de l'architecture du renfort tissé (Figure I.9).

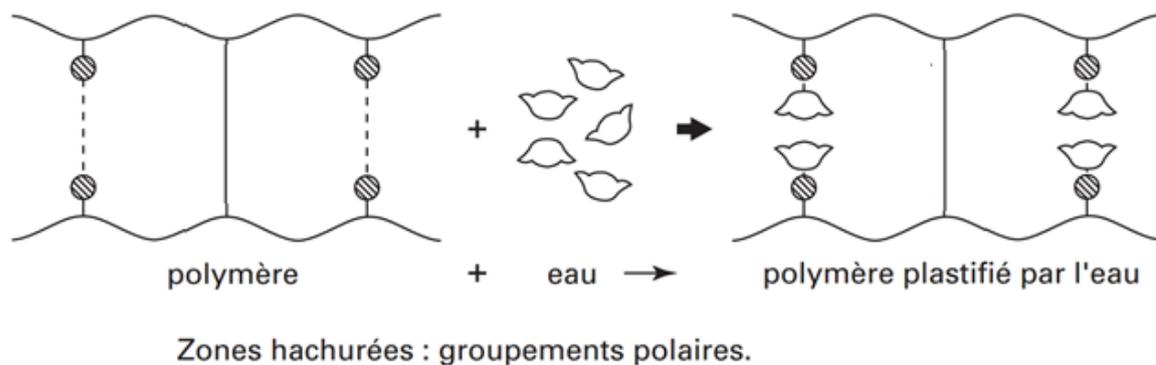
Figure I.10 : Effet de la plastification dans un réseau de macromolécules, d'après [93].

La plastification par l'eau agit sur les liaisons secondaires, des molécules d'eau venant s'insérer au niveau des groupements polaires entre les chaînes de macromolécules [93] (Figure I.10). Les liaisons étant brisées, la mobilité moléculaire augmente et les propriétés mécaniques du matériau sont modifiées. On observe généralement une diminution du module de Young et de la contrainte à rupture, et une augmentation de la déformation à rupture. Il s'agit d'une modification physique du polymère.

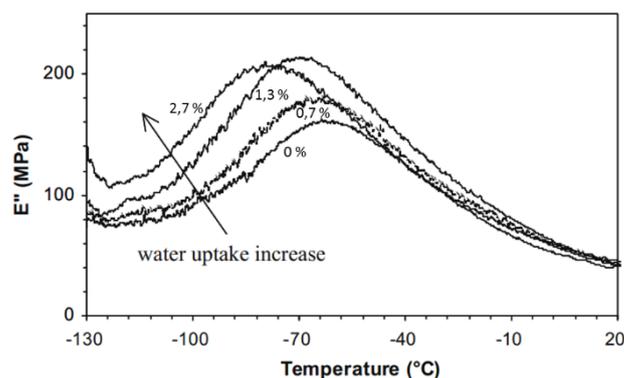
Figure I.11 : Évolution du module de perte  $E''$  au niveau de la relaxation  $\beta$  en fonction de la température à différents taux d'absorption d'eau d'un réseau époxy-amine, [97].

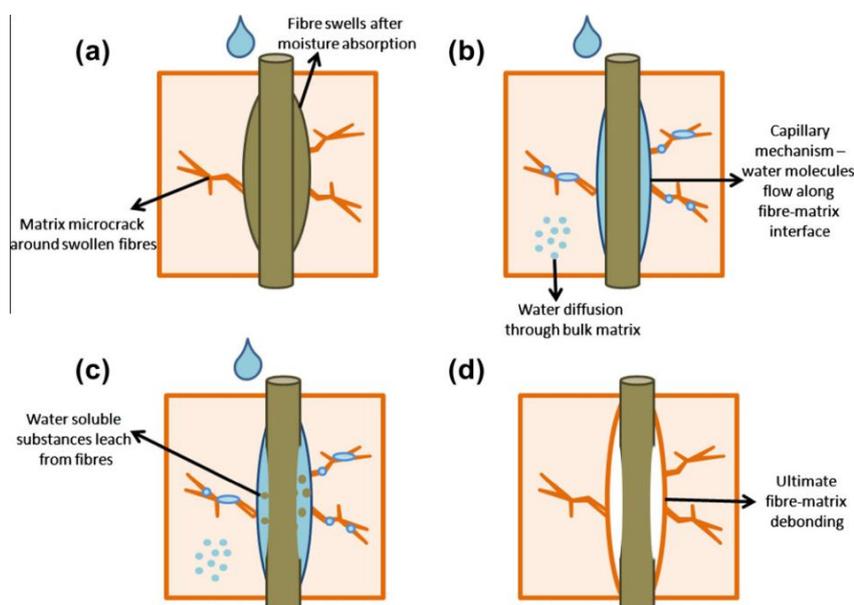
Figure I.15 : Effet de l'eau sur l'interface fibre végétale/matrice, [113].

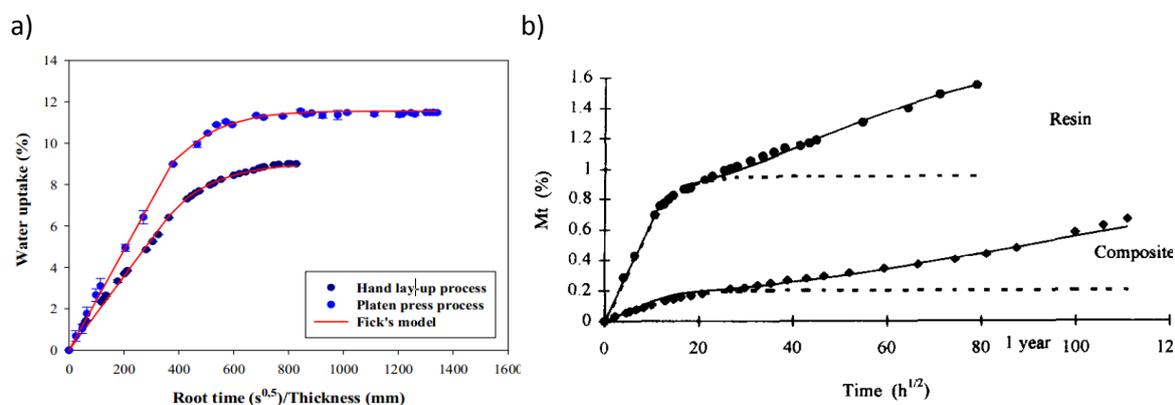
Figure I.17 : Courbe de sorption d'éprouvettes composites a) lin/époxy, [124] et b) verre/époxy, [125].

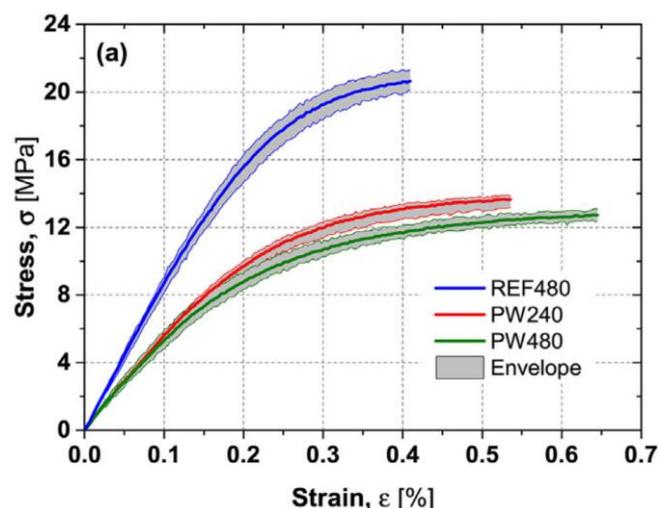
Figure I.20 : Courbes contrainte-déformation d'éprouvettes de résine époxy à l'état initial (REF480) et avec immersion dans de l'eau pendant 240 et 480 jours (respectivement PW240 et PW480), [131].

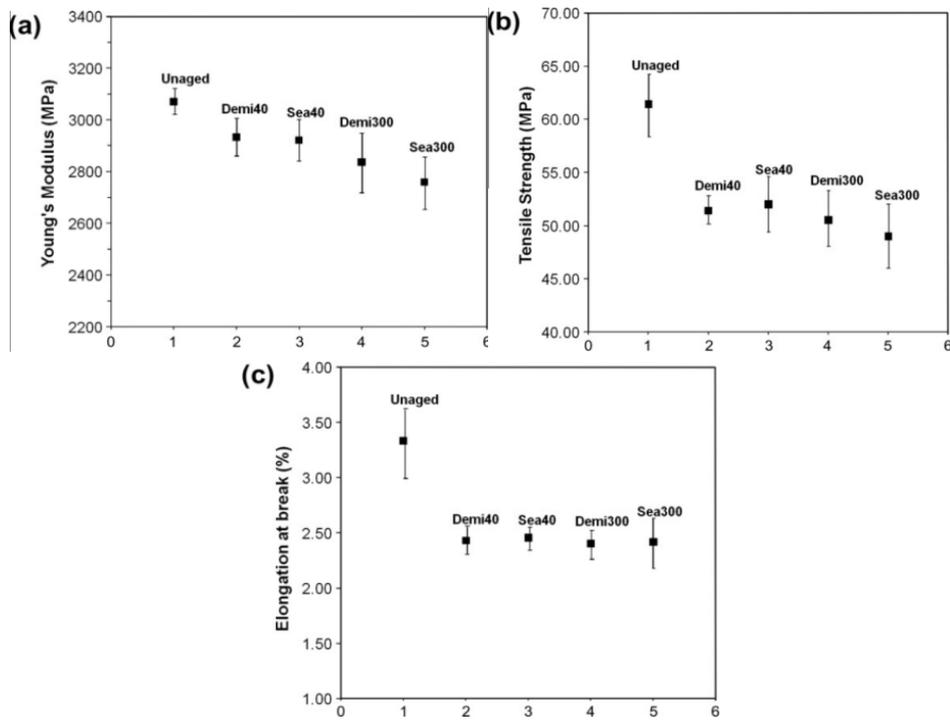
Figure I.21 : (a) Module de Young, (b) résistance à la rupture, (c) élongation à rupture d'éprouvettes d'époxy dans différentes conditions de vieillissement (40 ou 300 jours dans de l'eau déminéralisée ou salée), [88].

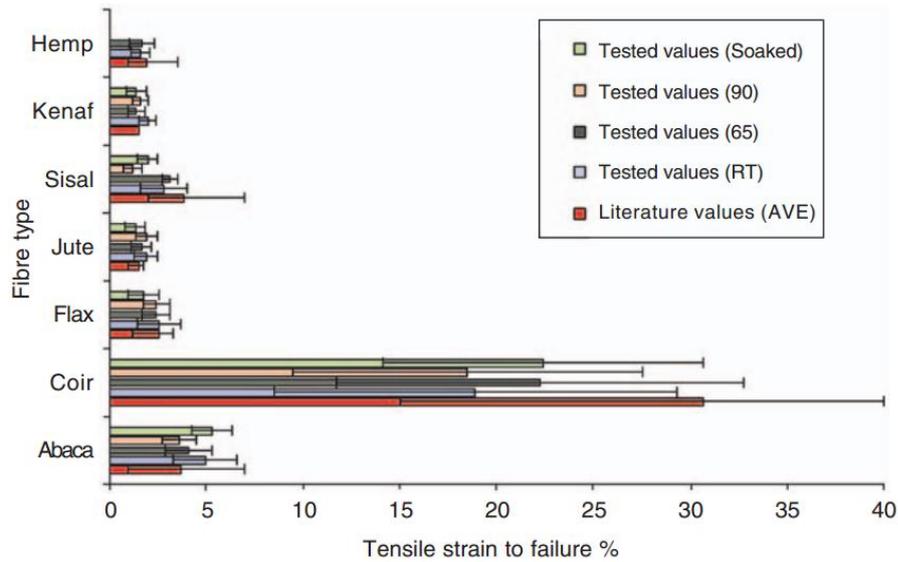
Figure I.23 : Déformations à rupture mesurées sur des fibres végétales pour différents taux d'humidité relative, [105].

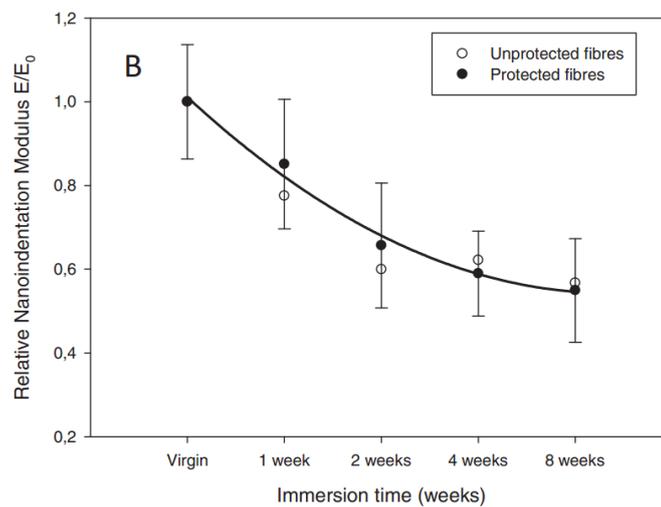
Figure I.24 : Évolution relative du module d'indentation en fonction de la durée d'absorption, [65].

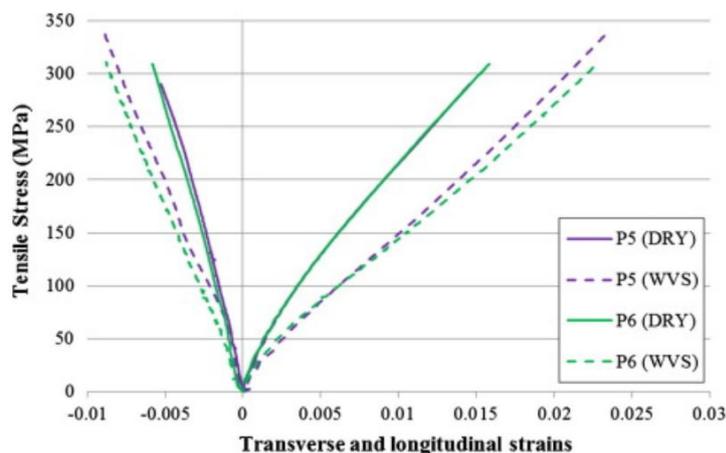
Figure I.25 : Courbe contrainte-déformation d'éprouvettes UD lin/époxy avant (DRY) et après (WVS) vieillissement de 2 semaines à 70 °C et 85 % HR, [143].

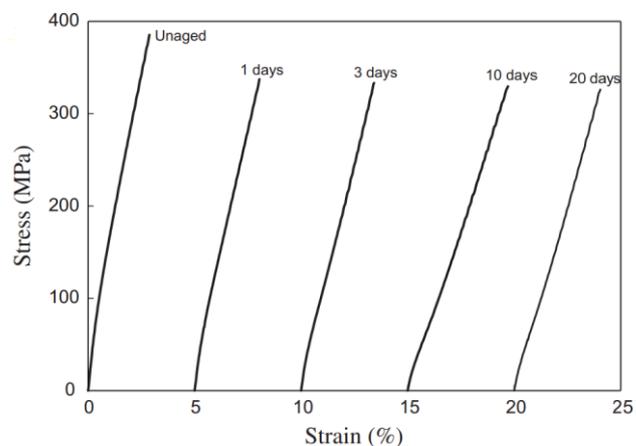
Figure I.26 : Évolution du comportement en traction pour différentes durées d'immersion d'un composite lin/époxy, [119].

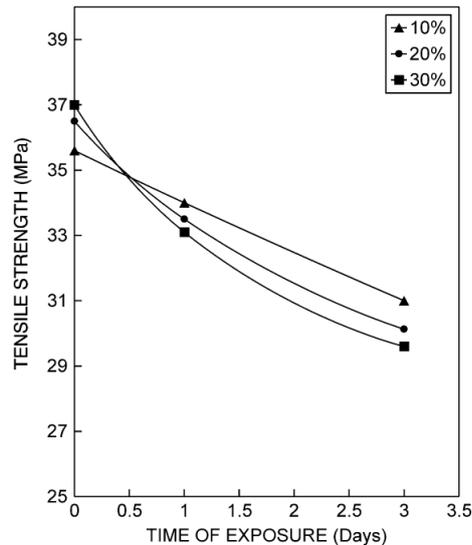
Figure I.27 : Contrainte maximale en fonction de la durée d'immersion à 28 °C d'un composite sisal/PP pour différents taux massiques de fibres, [26].

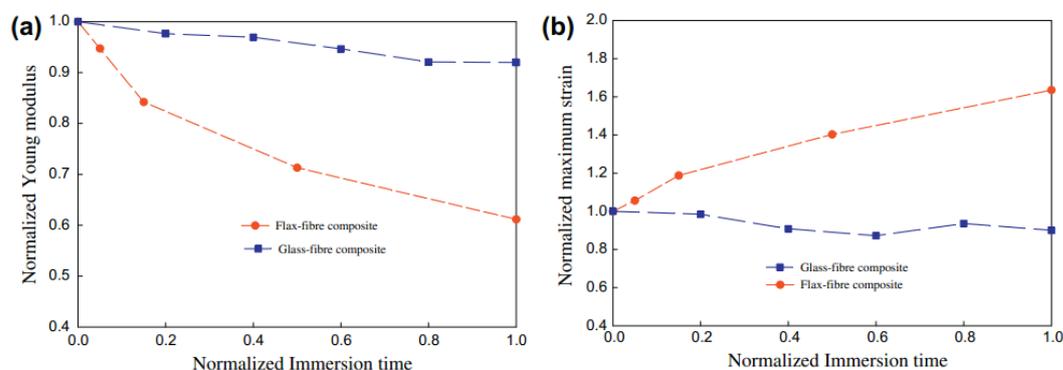
Figure I.28 : Évolution des propriétés mécaniques de composites lin/époxy et verre/époxy en fonction de la durée d'immersion, [119].

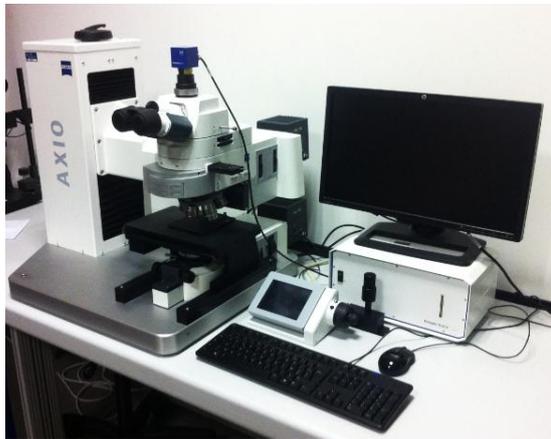
a)

Les observations microscopiques ont été réalisées à l'aide d'une binoculaire LEICA Microsystems (objectifs de grossissement jusqu'à x6). Pour des observations plus précises ainsi que pour les mesures par corrélation d'images numériques à l'échelle du fil, le microscope optique Zeiss Axio Imager.Z2 Vario (Figure II.1a) a été utilisé. Cet appareil permet de faire des observations en lumière réfléchiée ou transmise (Figure II.1b) avec une précision jusqu'à  $0,2 \mu\text{m}$  à l'aide des différents objectifs optiques de grossissement, et est équipé d'une caméra AxioCam ICc 5 de 5 Mpixels pour la prise d'images.

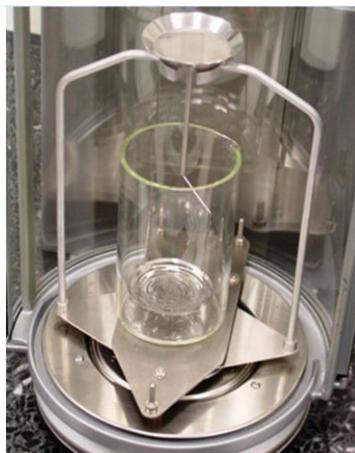
Les pesées sont réalisées avec une balance de précision SARTORIUS RC210D (Figure II.10). La densité mesurée de la résine Greenpoxy 56 est égale à 1,18 g/cm<sup>3</sup> et celle de l'Epilam 2020 vaut 1,16 g/cm<sup>3</sup> [2].

Figure II.10 : Dispositif expérimental pour la mesure de densité, [1].

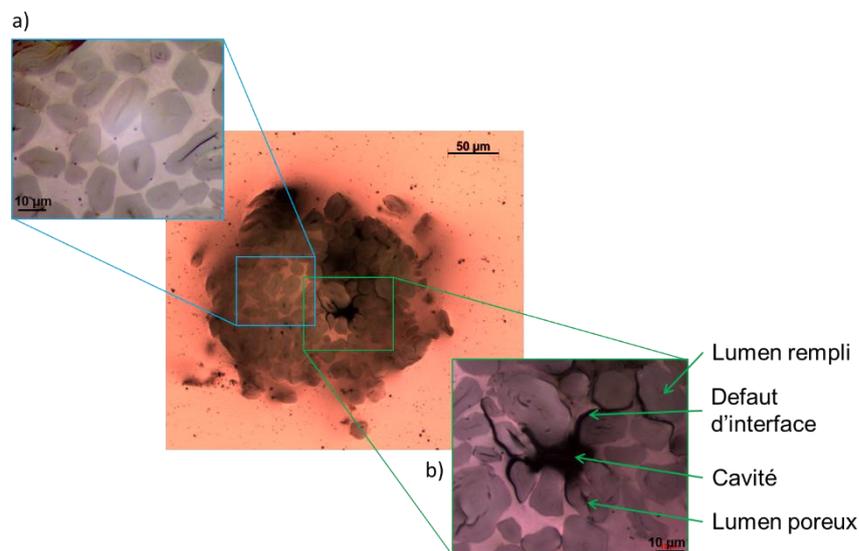
Figure II.16 : Observation de l'imprégnation du fil de chanvre dans une éprouvette monofilamentaire à matrice Epolam colorée en rouge.

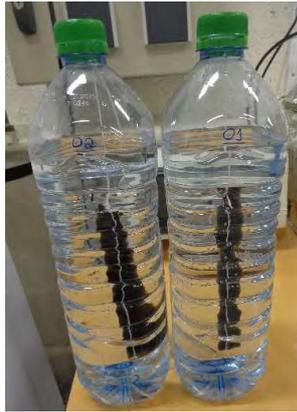
Afin de mesurer l'effet de l'absorption d'eau sur les composites tissés étudiés, des éprouvettes de chaque type ont été immergées dans de l'eau pendant plusieurs mois (jusqu'à 13 mois). Les éprouvettes ont été suspendues dans des bouteilles plastiques, toutes stockées au même endroit et à température ambiante. L'eau contenue dans les bouteilles a été changée régulièrement.

Figure II.17 : Éprouvettes de composites suspendues dans de l'eau pour le vieillissement hydrique.

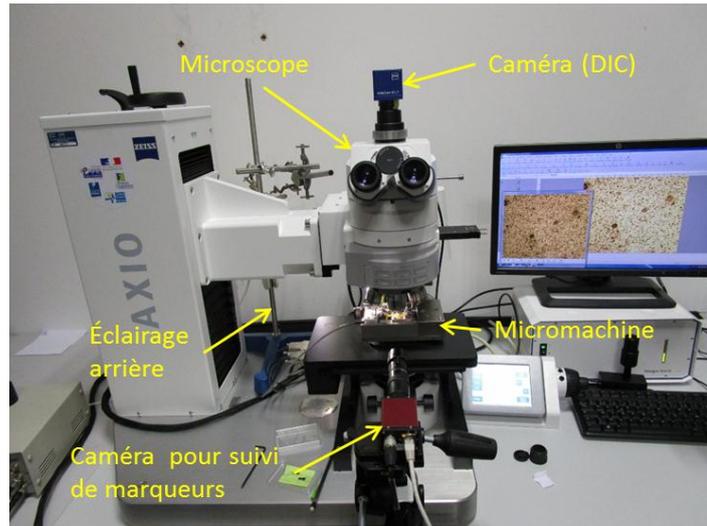
Figure II.19 : Montage expérimental des essais de traction sur micromachine et sous microscope avec mesures par corrélation d'images et suivi de marqueurs.

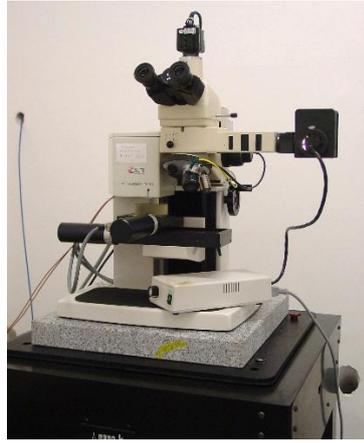
Les essais d'indentation ont été réalisés par Éric Le Bourhis (Institut P') sur un micro-indenteur CSM (Figure II.20), en mode contrôle de force avec un indenteur de type Berkovich. La procédure de calibration établie par Oliver et Pharr [154] a été utilisée pour corriger la complaisance de la machine et la forme imparfaite de la pointe de l'indenteur. Les échantillons ont été indentés le long de lignes passant par la section du fil de chanvre, avec une charge maximale  $F_m$  de 1 mN (30 s de charge, maintien pendant 30 s puis 30 s de décharge). Les points sont espacés de 6  $\mu\text{m}$  pour éviter le chevauchement des zones de déformation plastique de deux indents consécutifs. Les courbes de charge-décharge ont été analysées suivant la méthode proposée aussi par Oliver et Pharr [154].

Figure II.20 : Nanoindenteur (CSM Instruments) utilisé.

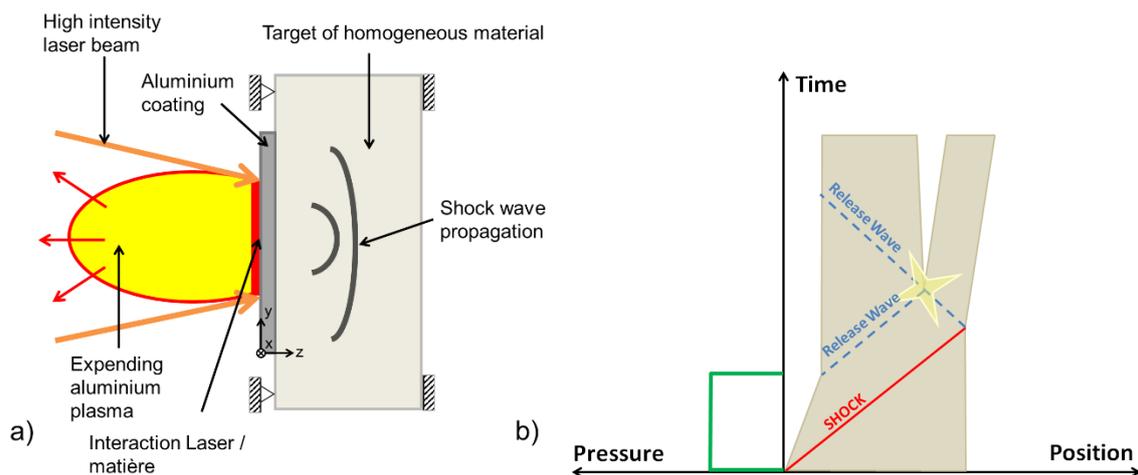
Figure II.22 : a) Schéma de l'interaction laser/matière lors d'un test par choc laser, b) Diagramme temps-position représentant la propagation en 1D des ondes incidentes et réfléchies dans un matériau homogène, [156].

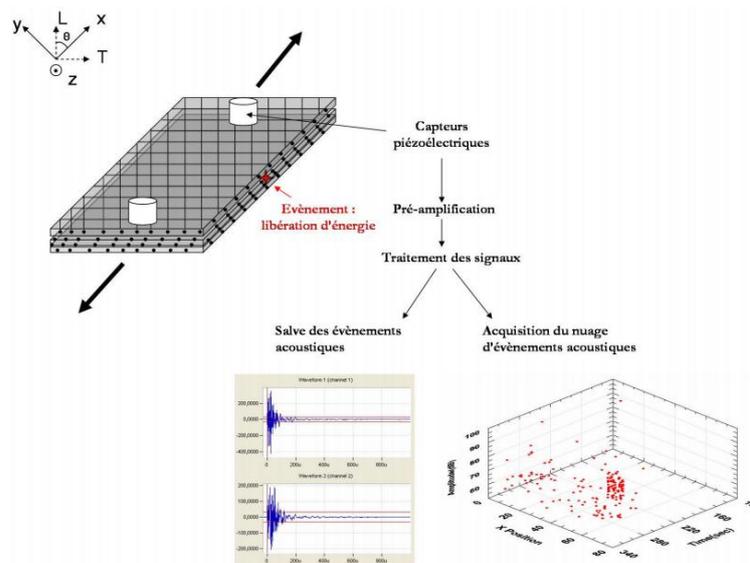
Figure II.25 : Chaîne d’acquisition d’émission acoustique, [1].

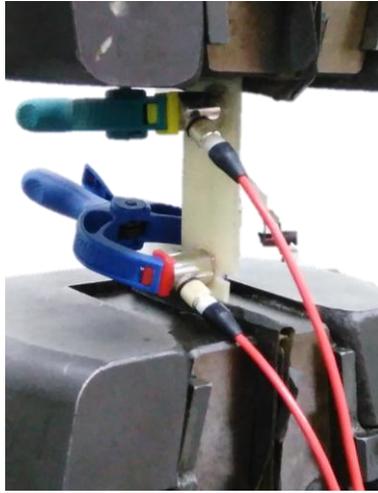
Les capteurs ont été recouverts d'une graisse silicone et positionnés au moyen de pinces directement sur les éprouvettes de composites testées en traction (Figure II.27). Pour chaque éprouvette, le système d'acquisition a été calibré avant chaque essai à l'aide de cassés de mines avec un stylo spécifique permettant d'ajuster le contact entre les capteurs et l'éprouvette (méthode Hsu-Nielsen). Connaissant la distance entre les centres des deux capteurs, la vitesse de l'onde a été déduite et entrée dans le logiciel d'acquisition afin de permettre la localisation des

Figure II.27 : Montage expérimental d'émission acoustique lors d'un essai de traction

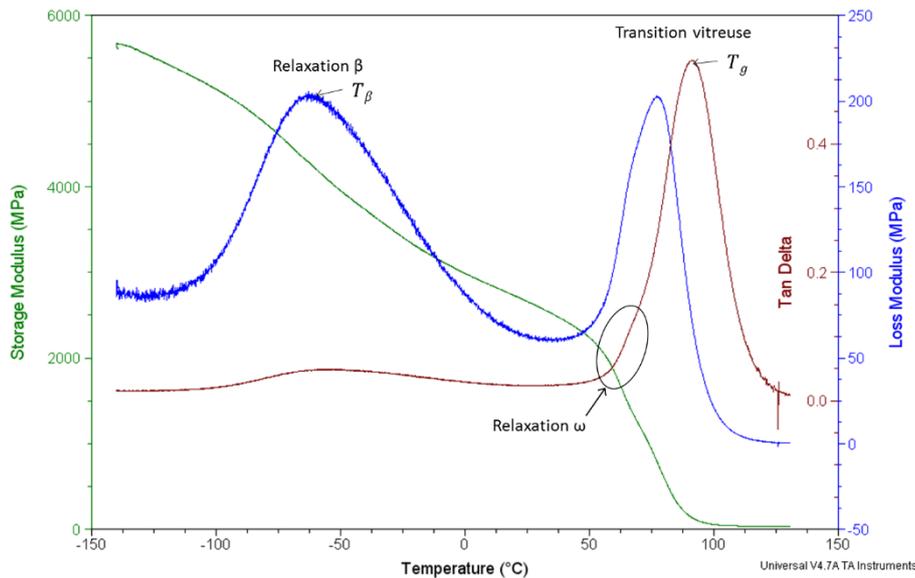
Figure III.2 : Essai de DMA à 1 Hz sur une éprouvette de résine Greenpoxy non vieillie.

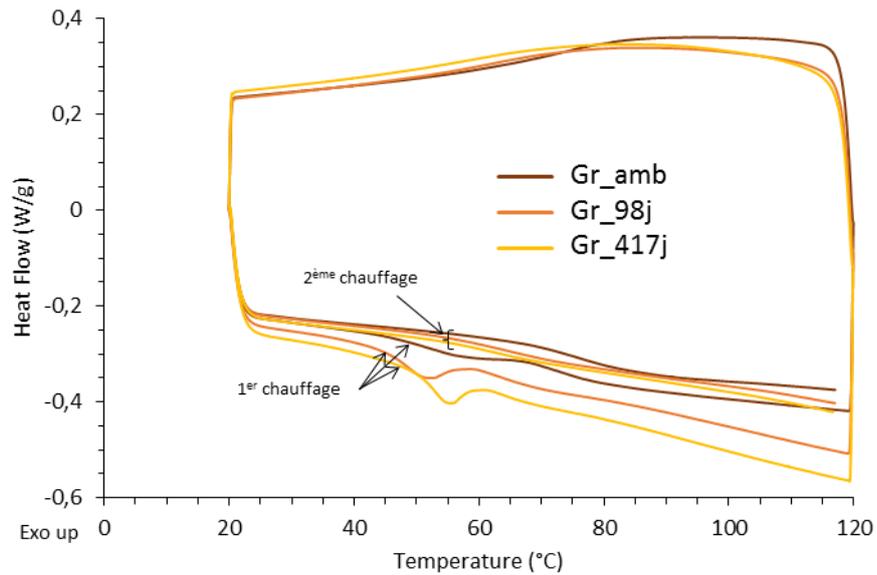
Figure III.9 : Thermogrammes de DSC d'échantillons de Greenpoxy avant et après immersion dans l'eau pendant 98 et 417 jours.

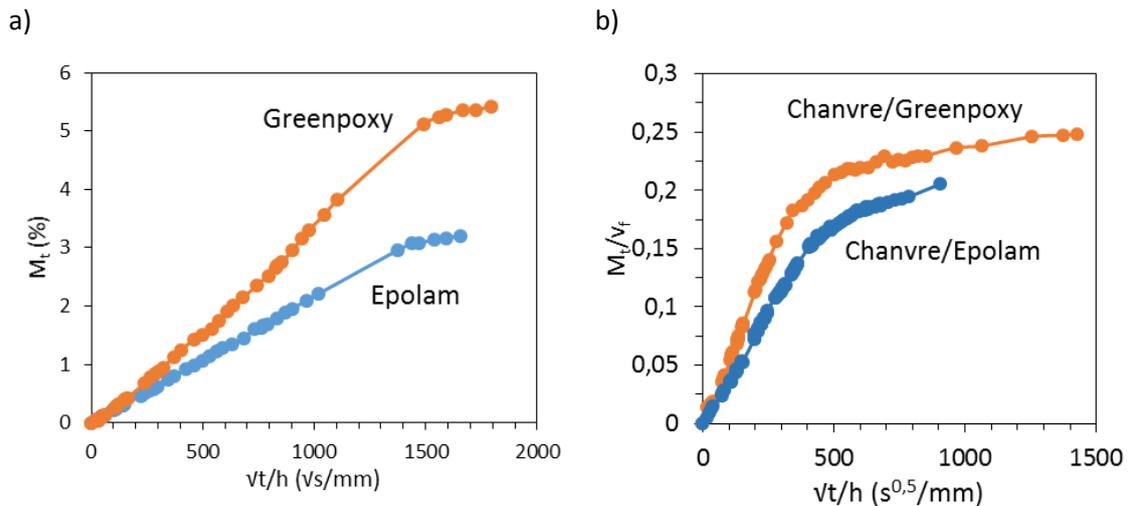
Figure III.15 : Influence de la résine utilisée sur l'absorption d'eau d'éprouvettes a) de résine seule b) de composites chanvre (Brisson)/époxy 0/90.

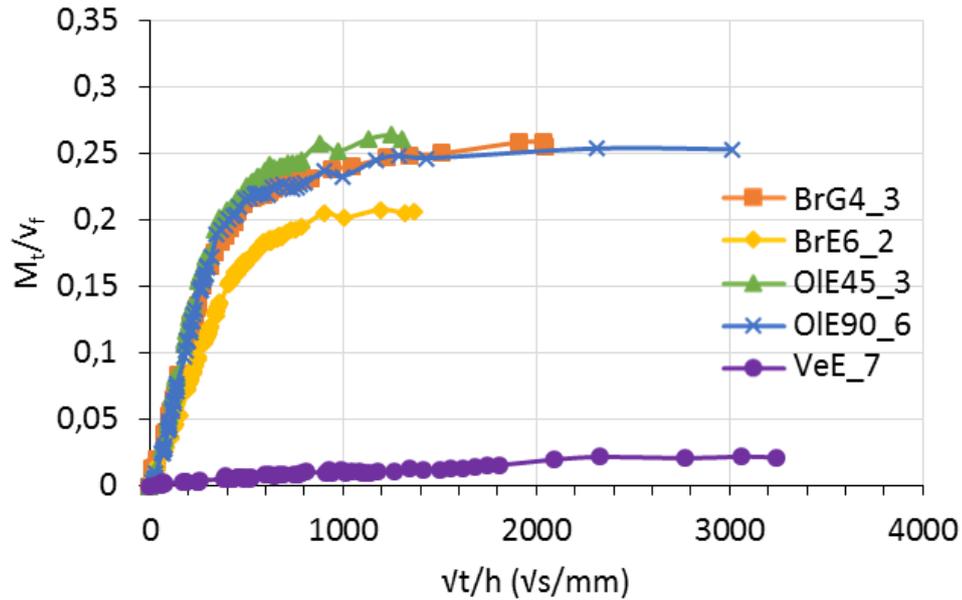
Figure III.18 : Absorption d'eau de composites chanvre/Epolam 0/90 (BrE6\_2 et OleE90\_6), chanvre/Epolam  $\pm 45$  (OIE45\_3), chanvre/Greenpoxy 0/90 (BrG4\_3) et verre/Epolam 0/90 (VeE\_7).

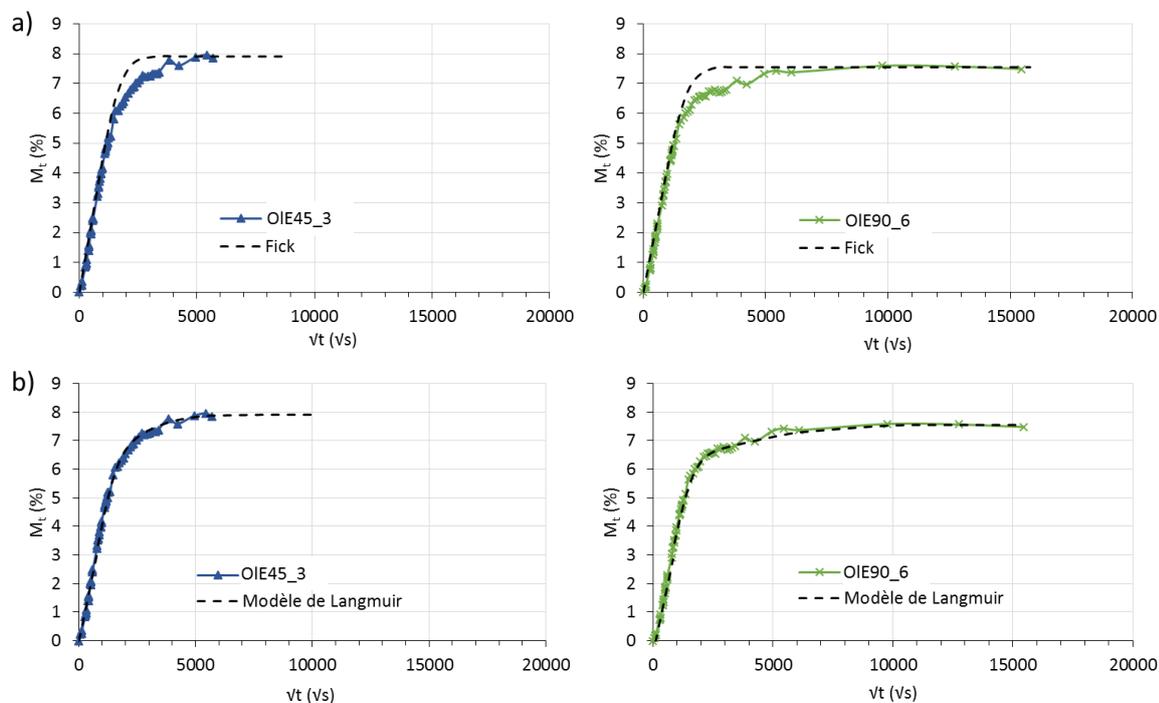
Figure III.21 : Courbes de sorption des éprouvettes de composites OIE45\_3 (Oléron/Epalam  $\pm 45$ ) et OIE90\_6 (Oléron/Epalam 0/90) identifiées à l'aide du a) Modèle de Fick, b) Modèle de Langmuir.

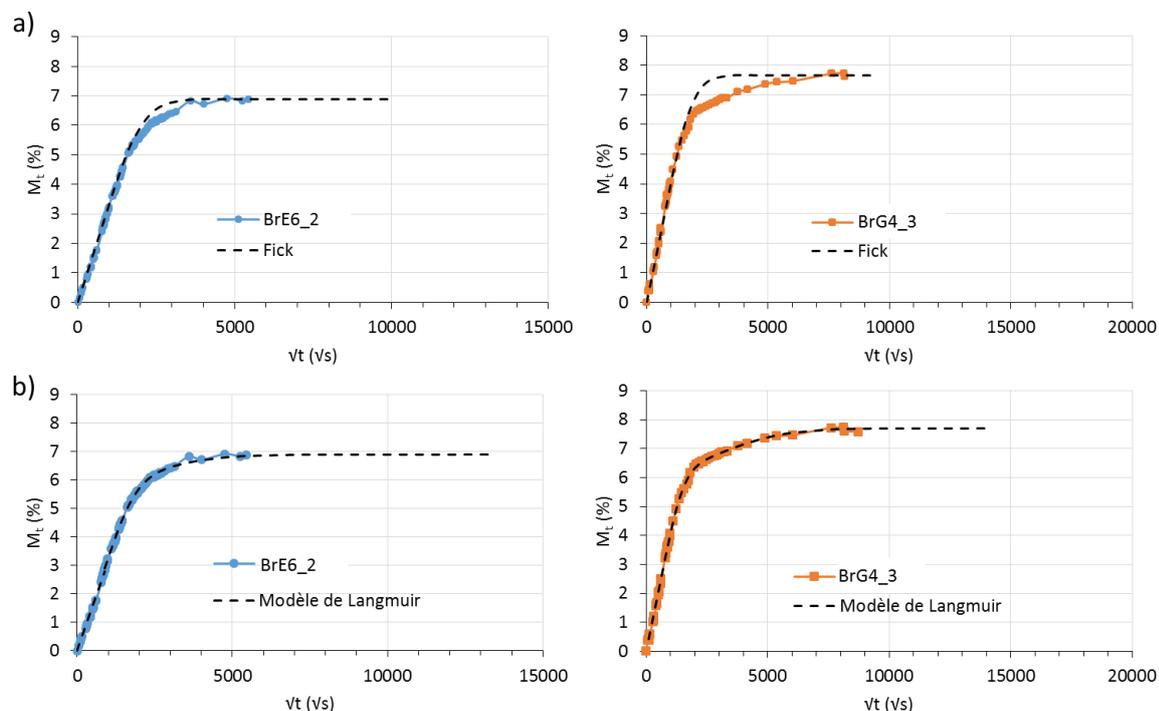
Figure III.22 : Courbes de sorption des éprouvettes de composites BrE6\_2 (Brisson/Epalam 0/90) BrG4\_3 (Brisson/Greenpoxy 0/90) identifiées à l'aide du a) Modèle de Fick, b) Modèle de Langmuir.

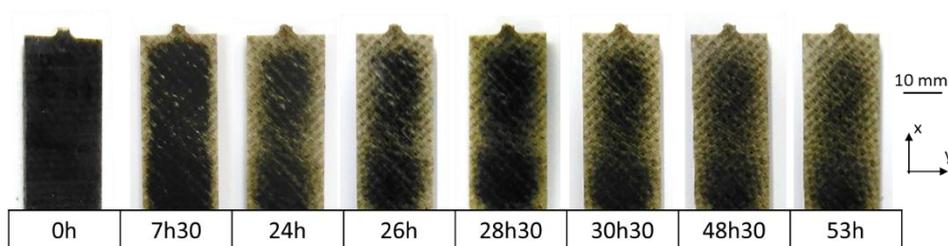
Figure III.24 : Désorption d'un talon d'une éprouvette chanvre (Oléron)/Epolam  $\pm 45$  ; observation du changement de couleur au cours du temps.

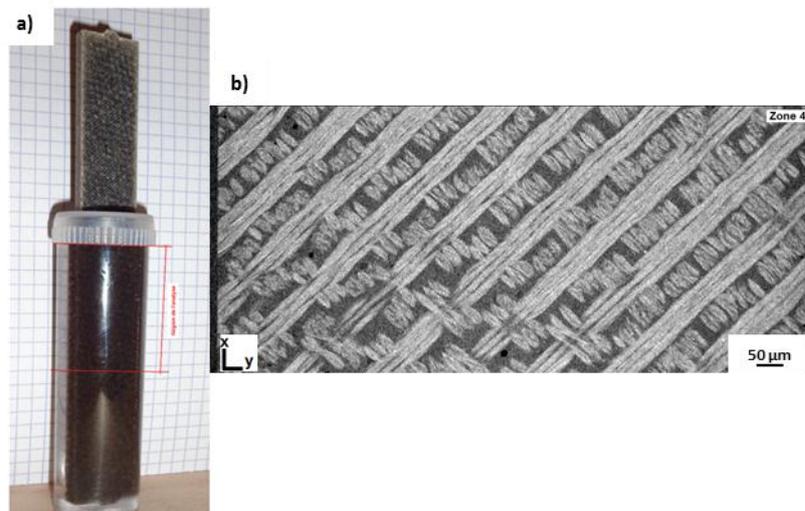
Figure III.26 : a) Dispositif utilisé pour l'analyse tomographique d'une éprouvette de composite chanvre (Oléron)/Epolam  $\pm 45$  en immersion, b) tomographie X de l'éprouvette dans l'épaisseur.

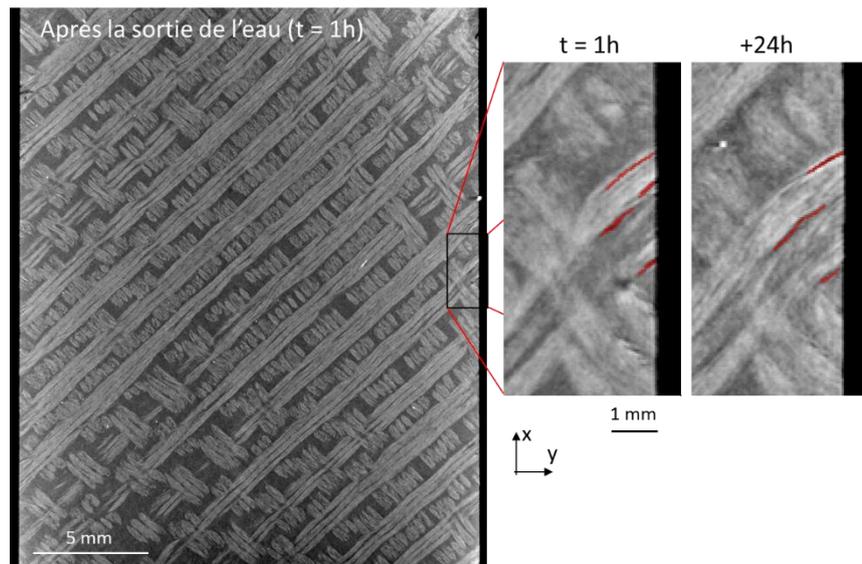
Figure III.27 : Tomographies X d'une éprouvette de composite chanvre (Oléron)/Epolam  $\pm 45$ , 1h et 24h après la sortie de l'eau (266 jours d'immersion).

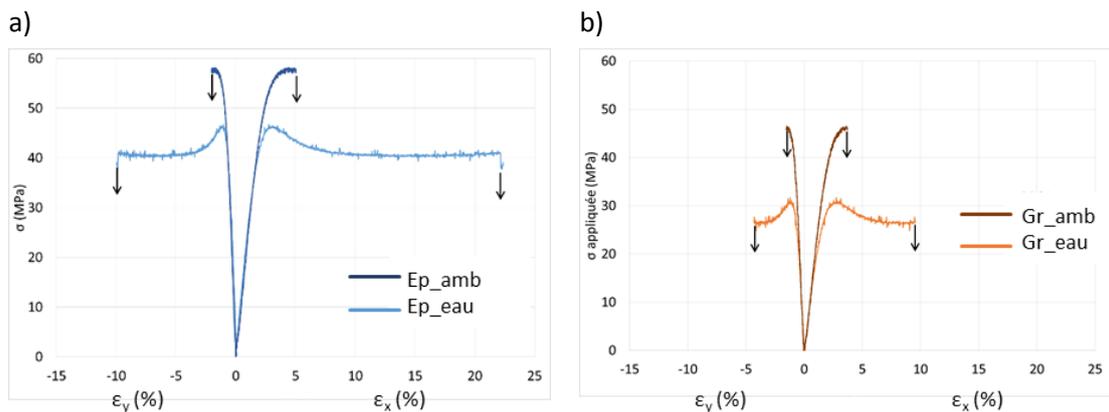
Figure III.28 : Courbes contrainte-déformation mesurées par suivi de marqueurs des éprouvettes de résines avant et après vieillissement hydrique (81j) a) Epolam et b) Greenpoxy

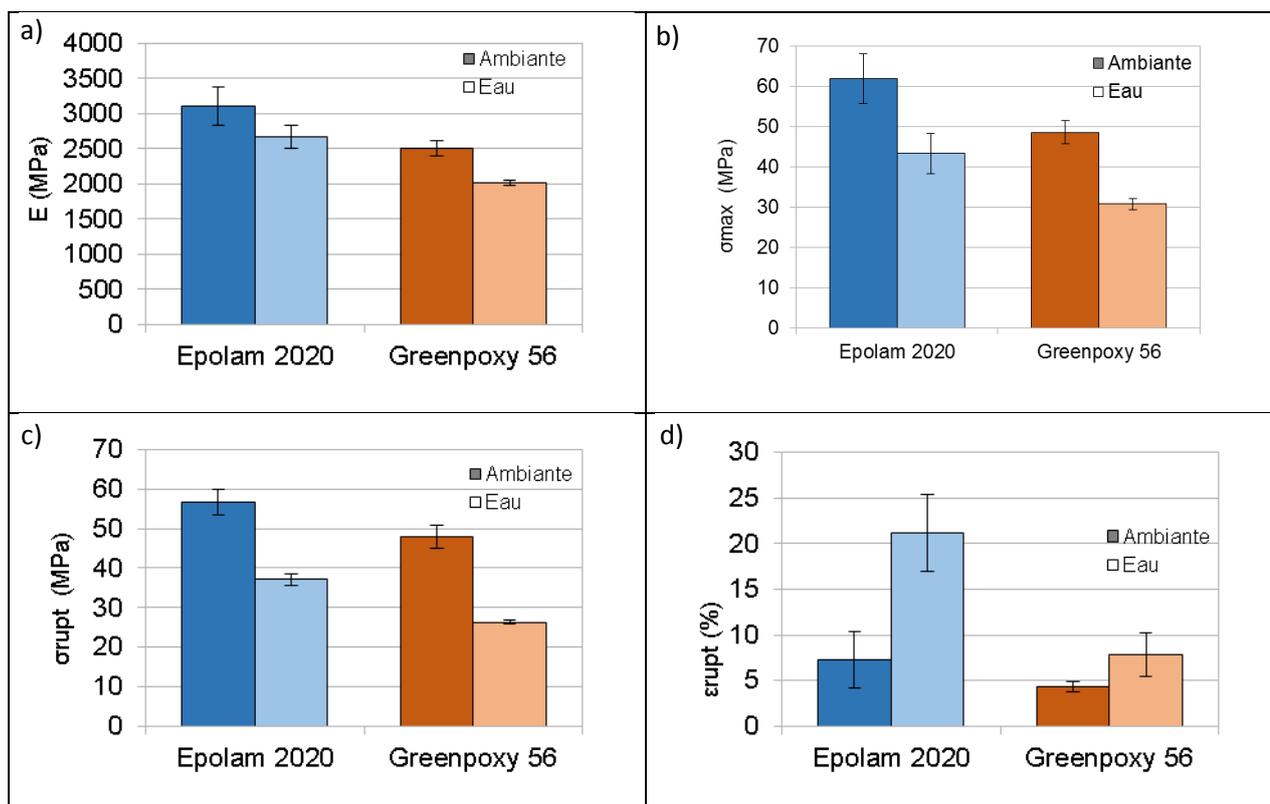
Figure III.29 : Influence du vieillissement hydrique (81 jours) sur les caractéristiques mécaniques des résines époxy utilisées ; a) Module de Young, b) Contrainte maximale, c) Contrainte à rupture, d) Déformation à rupture

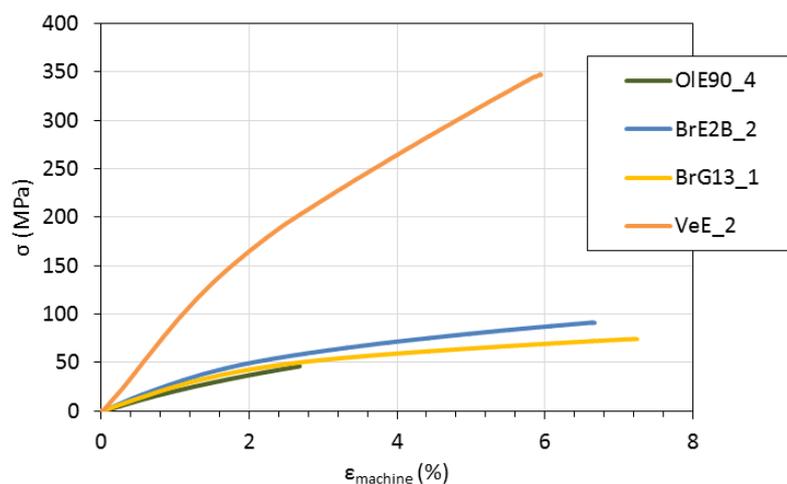
Figure III.30 : Courbes contrainte-déformation d'éprouvettes non vieilles de composites 0/90 chanvre/Epolam (OIE90\_4), chanvre (Brison)/Epolam (BrE2B\_2), chanvre (Brison)/Greenpoxy (BrG13\_1) et verre/Epolam (VeE\_2).

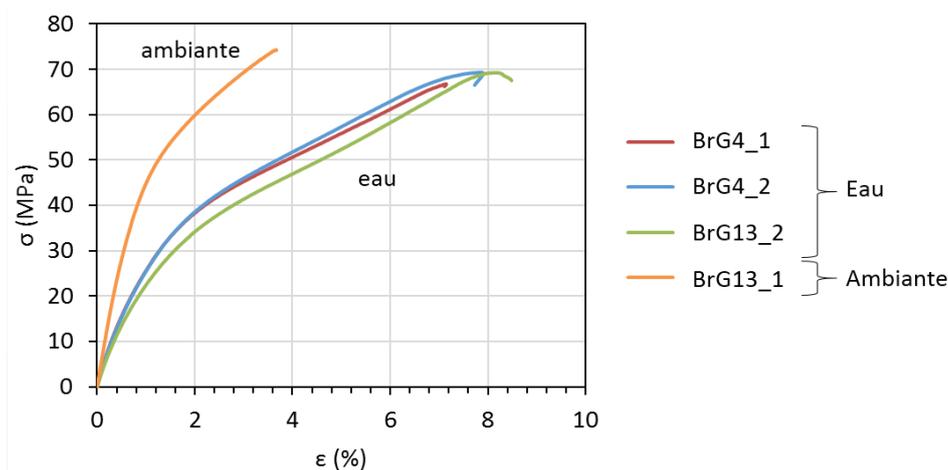
Figure III.31 : Courbes contrainte-déformation d'éprouvettes chanvre (Brison)/Greenpoxy 0/90 sans et avec vieillissement hydrique (~350j).

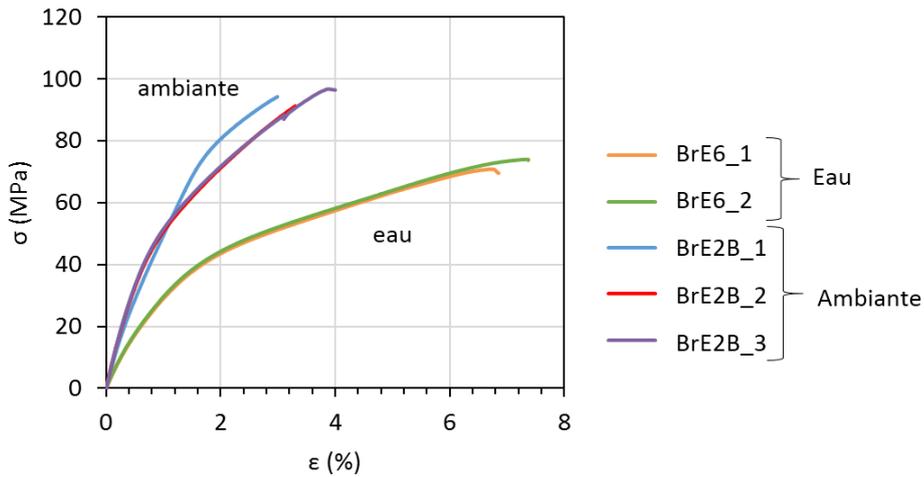
Figure III.32 : Courbes contrainte-déformation d'éprouvettes chanvre (Brison)/Epilam 0/90 sans et avec vieillissement hydrique (344j).

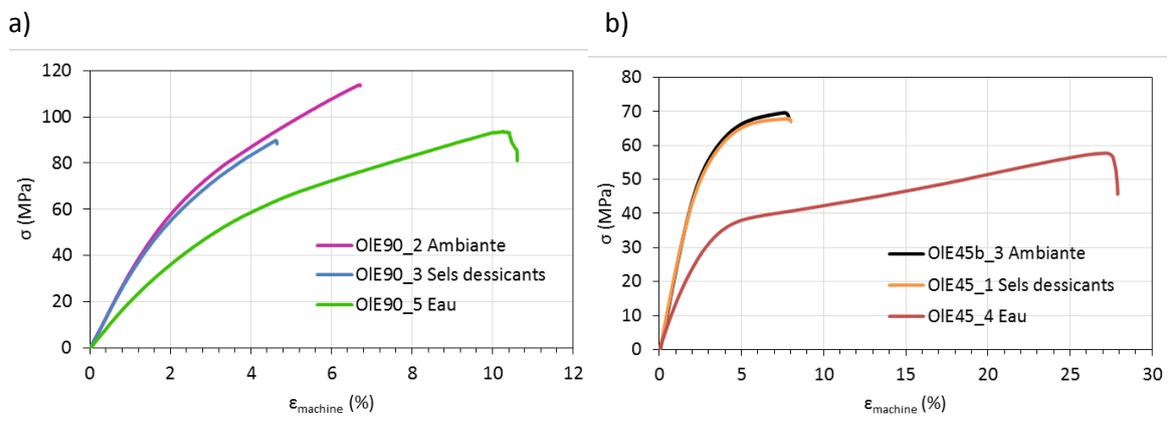
Figure III.33 : Courbes contrainte-déformation d'éprouvettes chanvre (Oléron)/Epilam sans et avec vieillissement hydrique ou stockage dans les sels dessiccants a) [(0/90)]<sub>7</sub> (370 j) et b) [(±45)]<sub>7</sub> (366j).

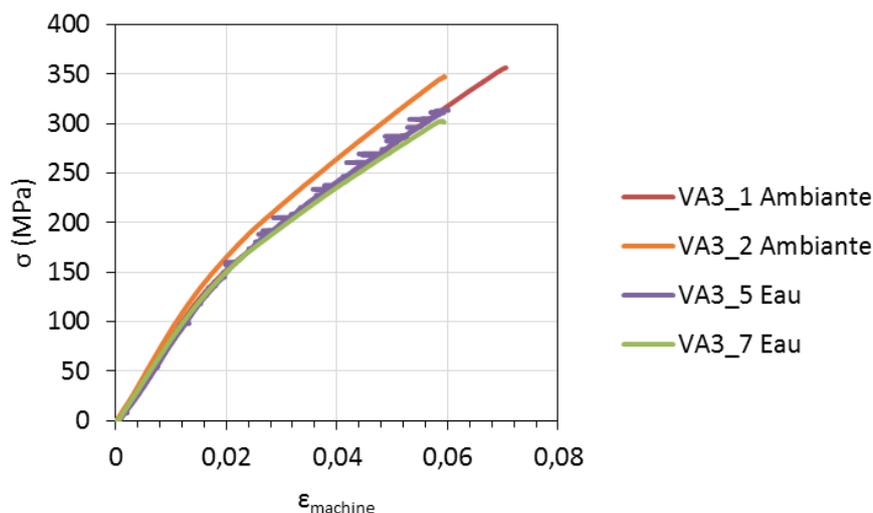
Figure III.34 : Courbes contrainte-déformation d'éprouvettes verre/Epolam 0/90 sans et avec vieillissement hydrique (357j).

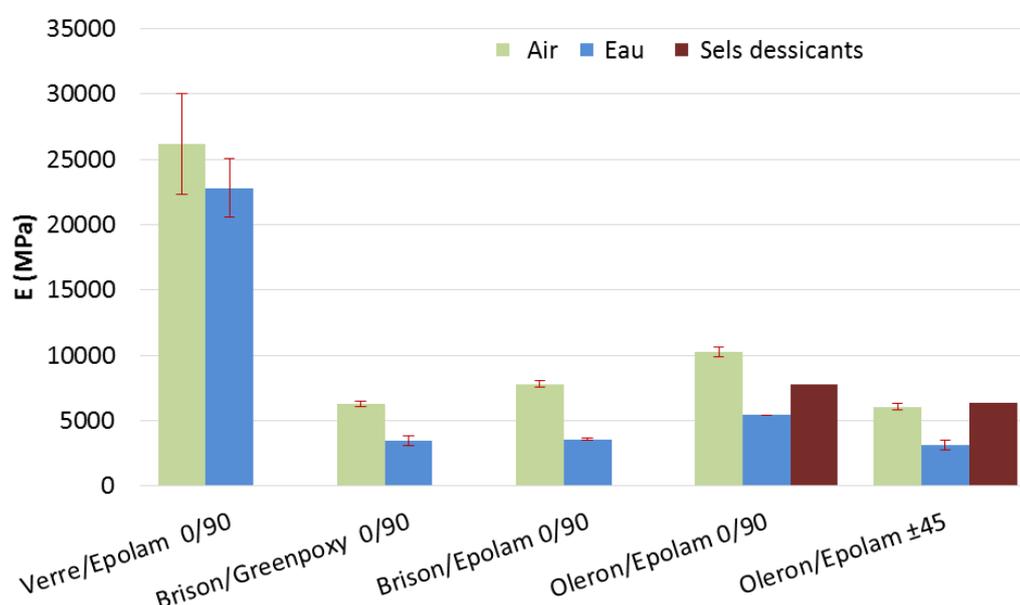
Figure III.35 : Modules de Young des différents composites chanvre/époxy ou verre/époxy testés avant et après vieillissement hydrique ou stockage dans les sels dessiccants.

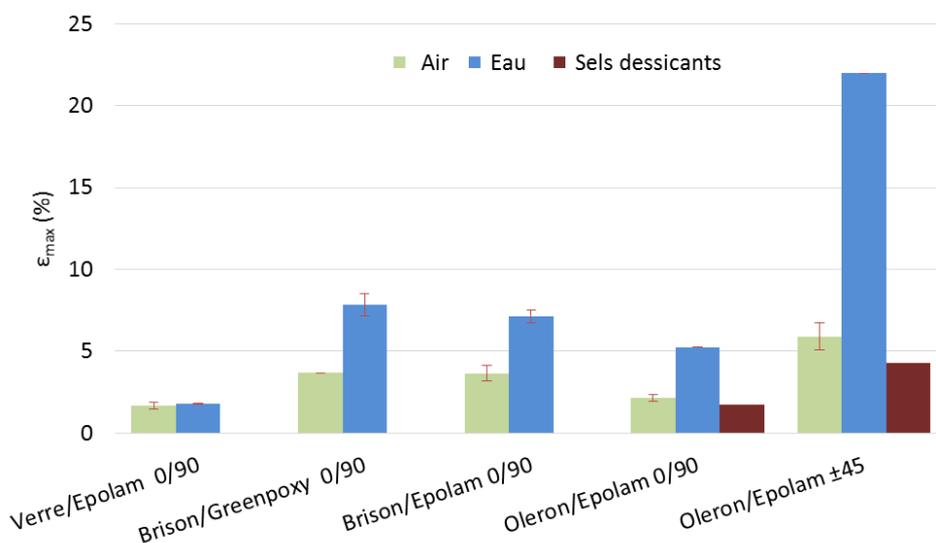
Figure III.37 : Déformation à rupture des différents composites chanvre/époxy ou verre/époxy testés avant et après vieillissement hydrique ou stockage dans les sels dessiccants.
