# Influence du vieillissement hydrique sur le comportement mécanique de l'interface fil/matrice dans les composites chanvre/époxy

# THESE

## INFLUENCE DU VIEILLISSEMENT HYDRIQUE SUR LE COMPORTEMENT MÉCANIQUE DE L'INTERFACE FIL/MATRICE DANS DES COMPOSITES CHANVRE/ÉPOXY

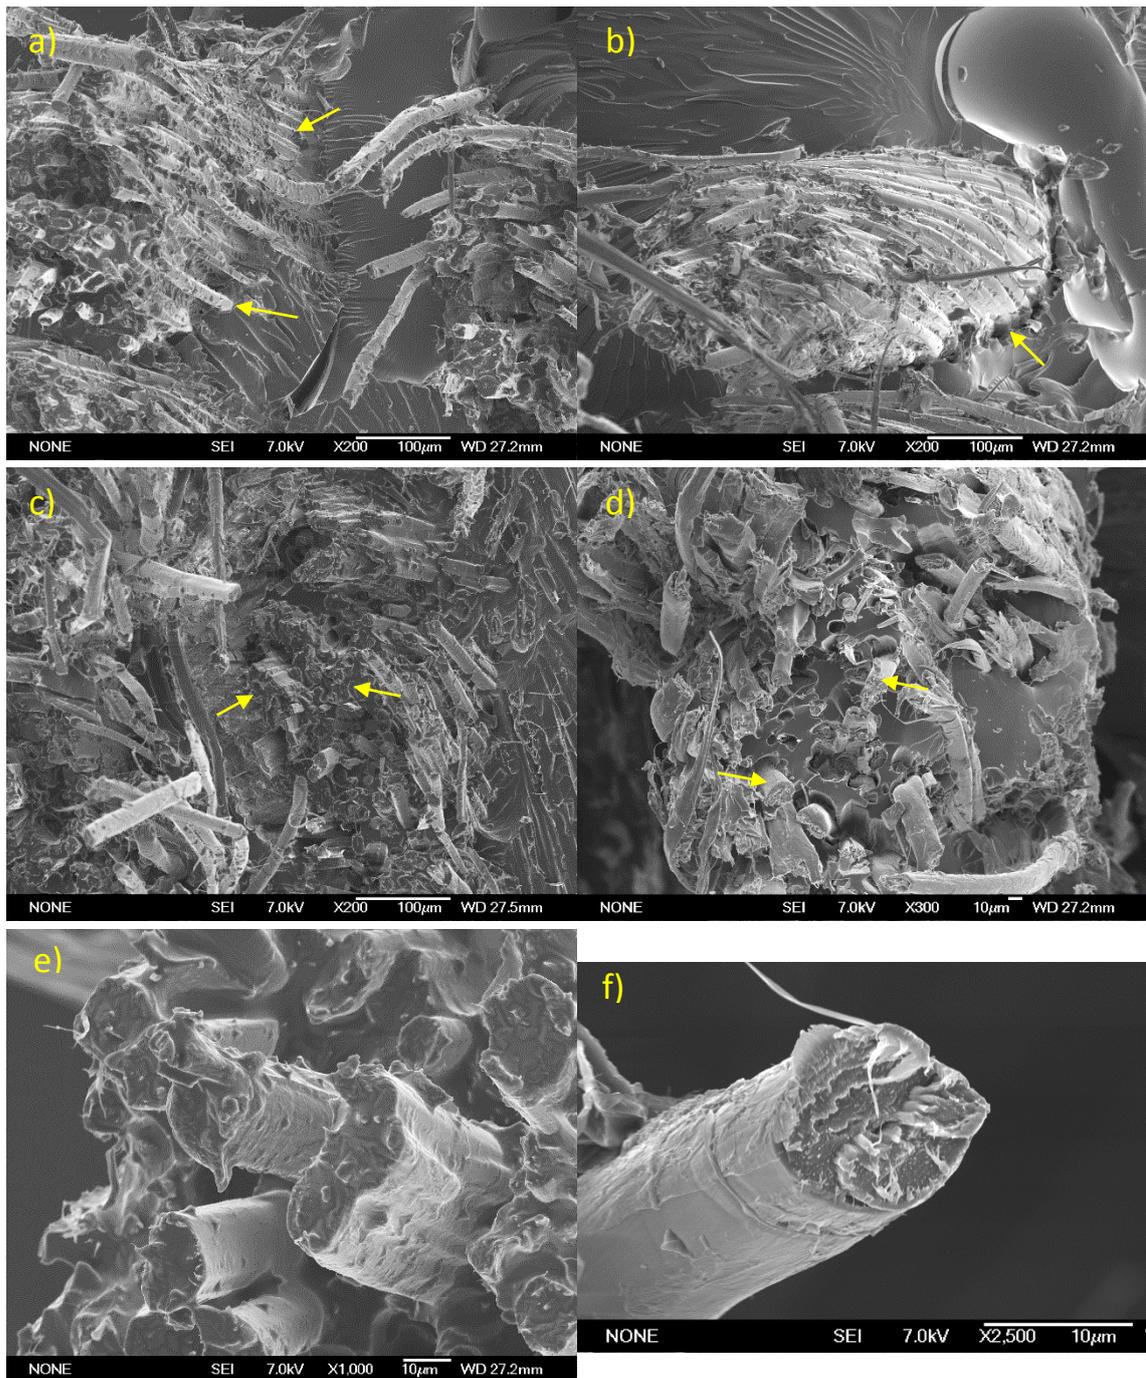
Figure III.39 : Faciès de rupture en traction d'éprouvettes chanvre (Oléron)/Epolam [(0/90)<sub>7</sub>] a,c,e) non vieillesse, b,d,f) vieillesse par immersion pendant 1 an.

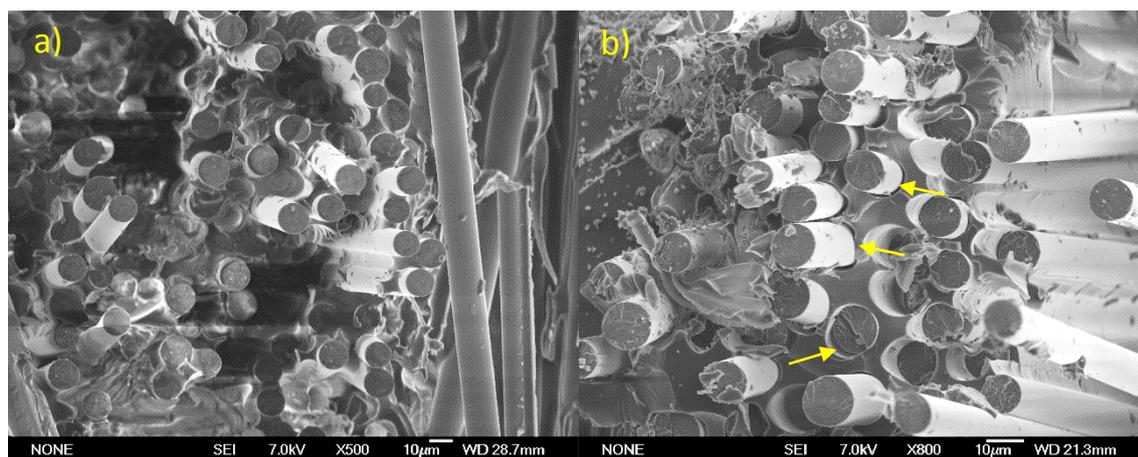
Figure III.40 : Faciès de rupture en traction d'éprouvettes verre/Epilam 0/90 a) non vieilli, b) vieilli par immersion pendant 1 an.

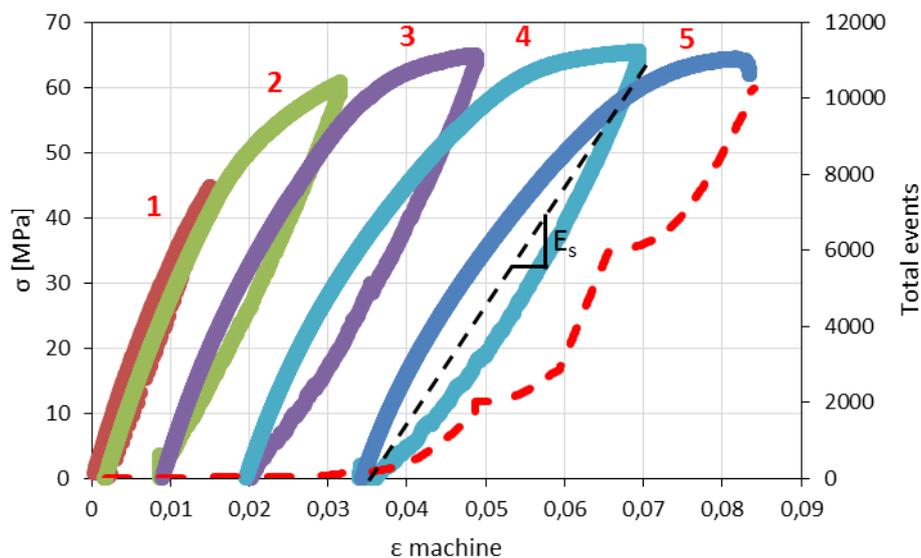
Figure III.41 : Courbes d'essai CRP d'une éprouvette chanvre (Oléron)/Epolam  $[(\pm 45)]_7$  non vieillie et nombre cumulé d'événements acoustiques (pointillés).

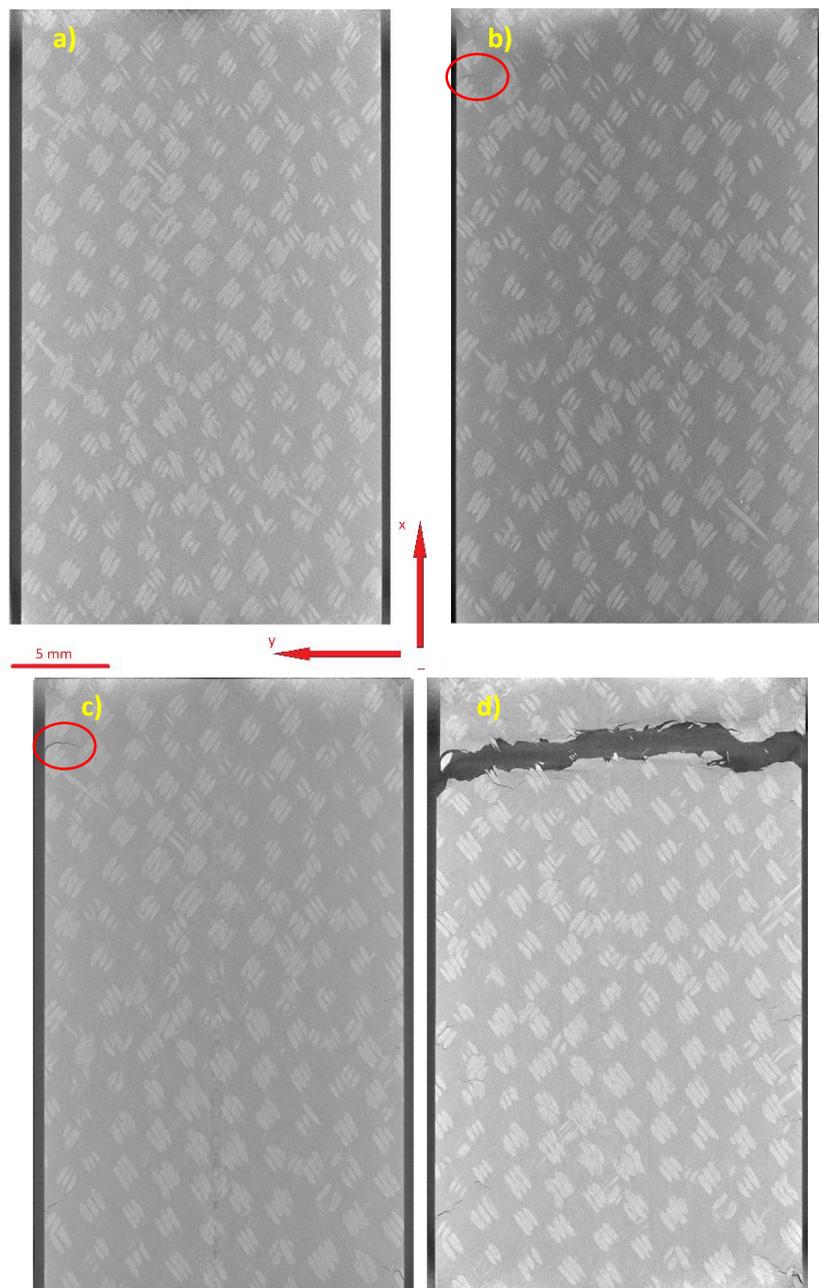
Figure III.44 : Observations par tomographie de l'éprouvette chanvre (Oléron)/Epolam  $\pm 45$  non vieillie a) à l'état initial et après le cycle de traction b) 3, c) 4 et d) 5.

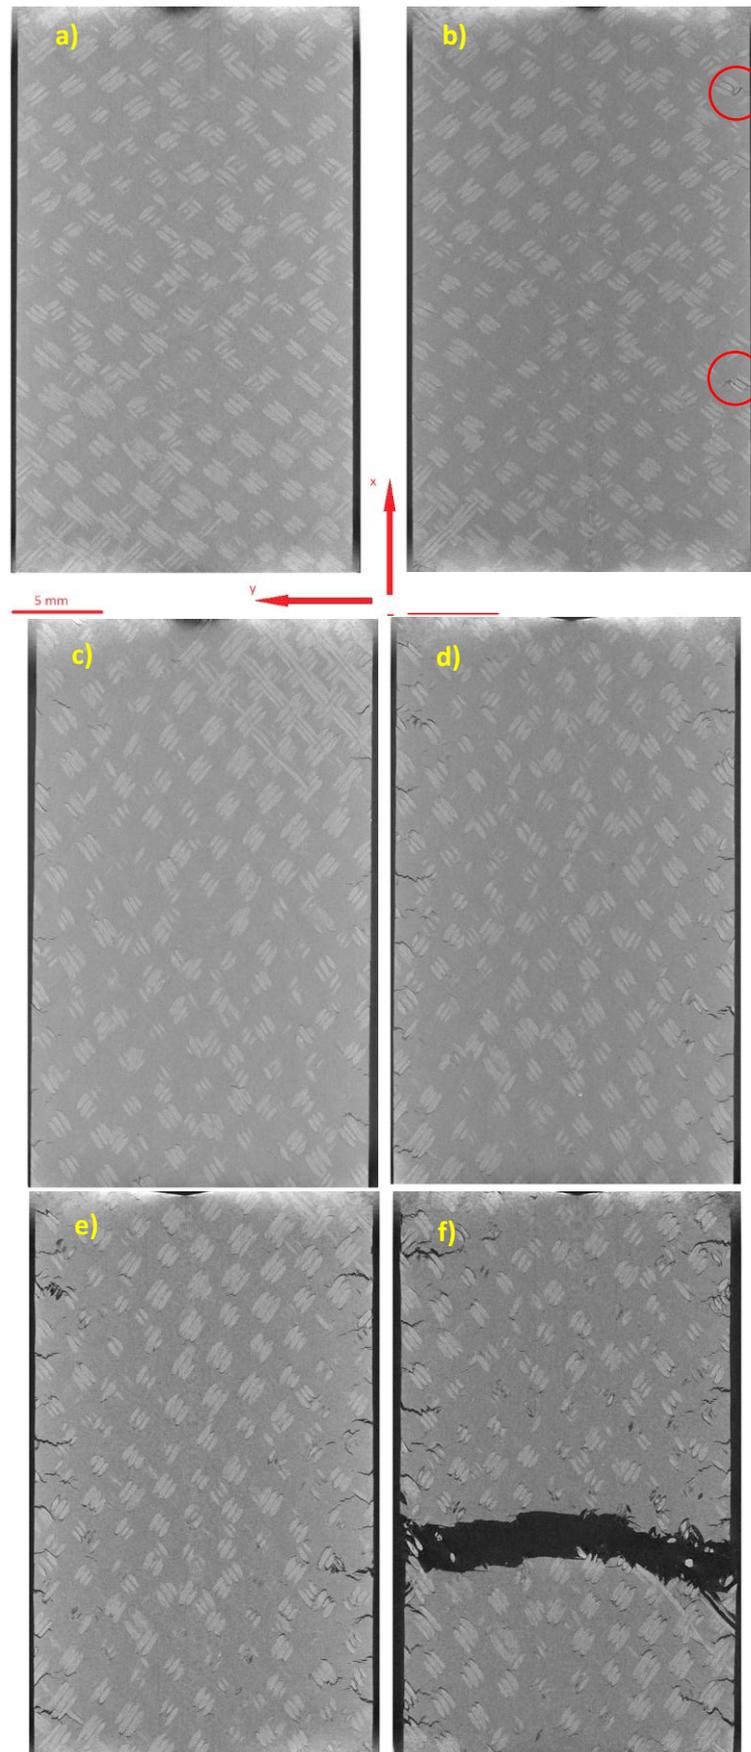
Figure III.45 : Observations par tomographie d'une éprouvette chanvre (Oléron)/Epolam  $\pm 45$  vieillie 266 jours après le cycle de traction a) 4, b) 5, c) 6, d) 7, e) 8 et f) 9.

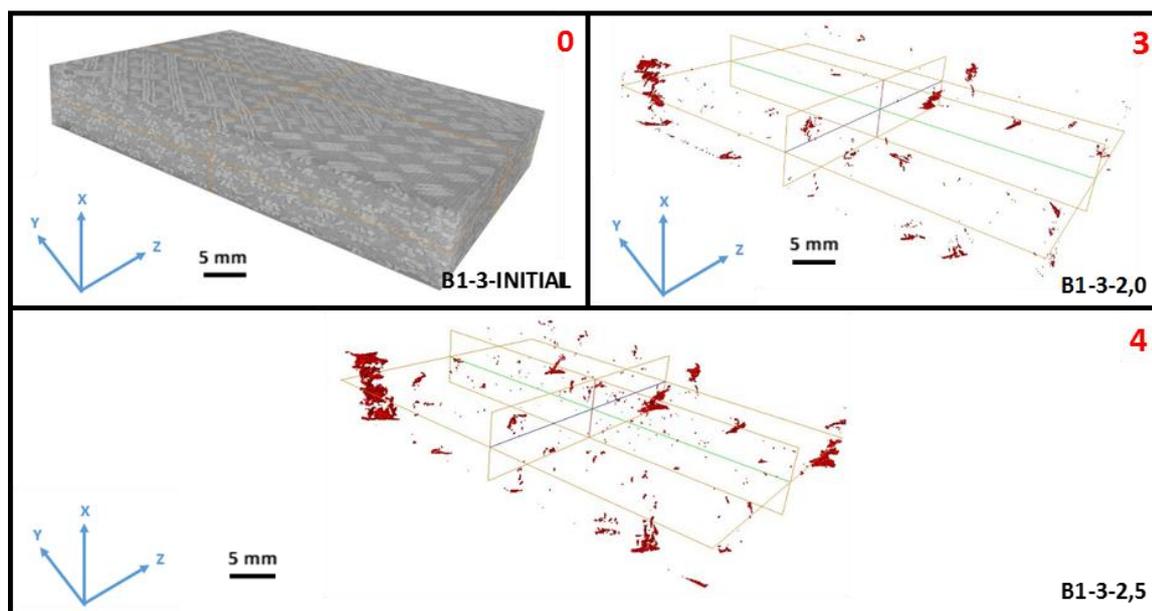
Figure III.46 : Apparition et propagation des fissures à l'intérieur de l'éprouvette chanvre (Oléron)/Epolam  $\pm 45$  non vieillie lors de l'essai CRP (état initial, cycles 3 et 4).

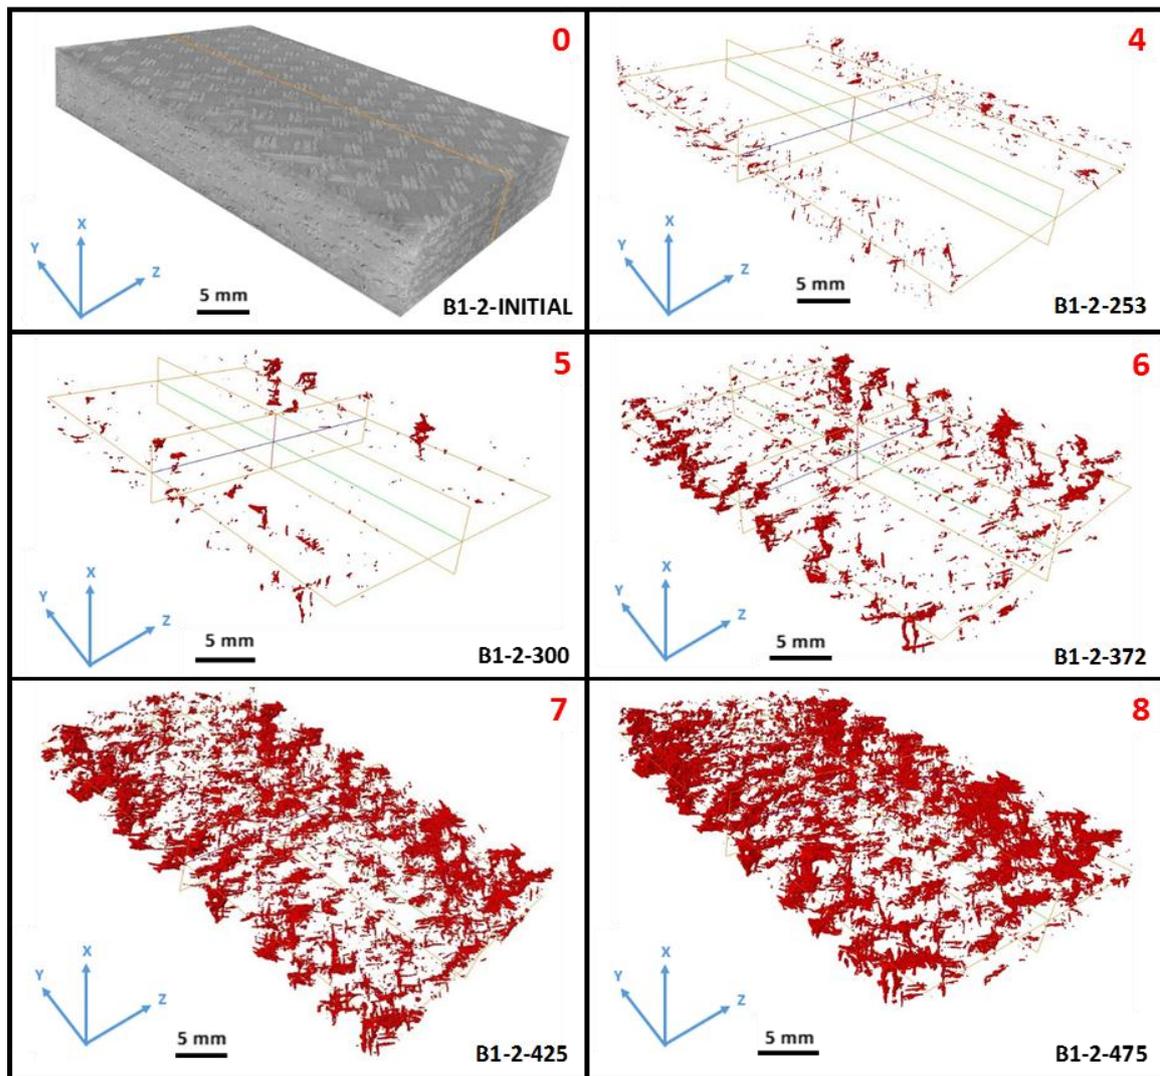
Figure III.47 : Apparition et propagation des fissures à l'intérieur de l'éprouvette chanvre (Oléron)/Epolam  $\pm 45$  vieillie dans l'eau (266 jours) lors de l'essai CRP (état initial et cycles 4 à 8).

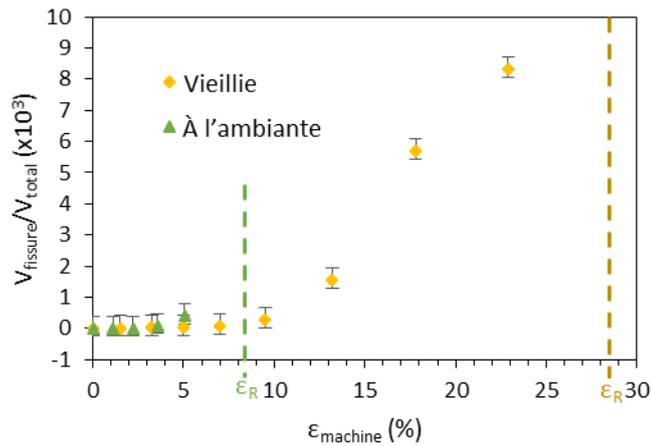
Figure III.48 : Tracé de l'évolution du volume relatif de fissures dans du chanvre (Oléron)/époxy [±45°] non vieilli et vieilli par immersion (266 jours) en fonction de la déformation machine.

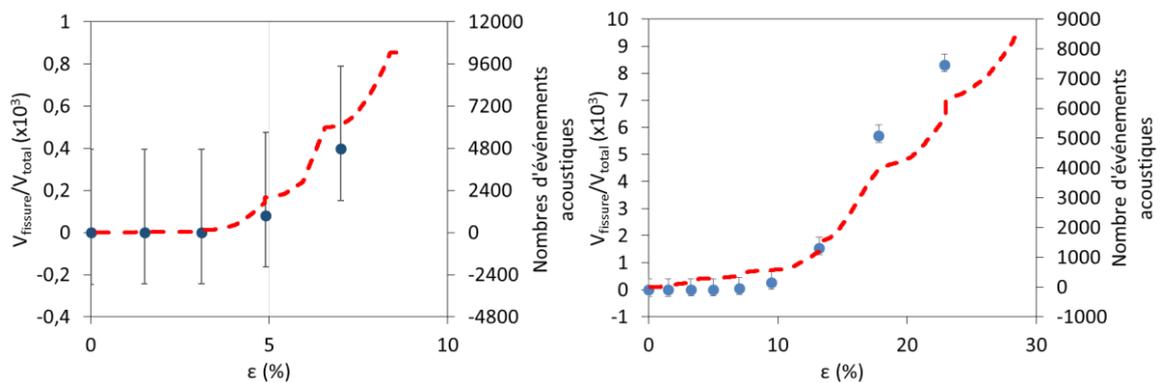
Figure III.49 : Comparaison entre le volume relatif de fissures mesuré par tomographie X et le nombre d'événements acoustiques en fonction de la déformation machine lors d'un essai de traction (CRP) sur composite chanvre (Oléron)/Epolam ±45 a) pour l'éprouvette non vieilli, b) pour l'éprouvette vieilli par immersion (266 jours).

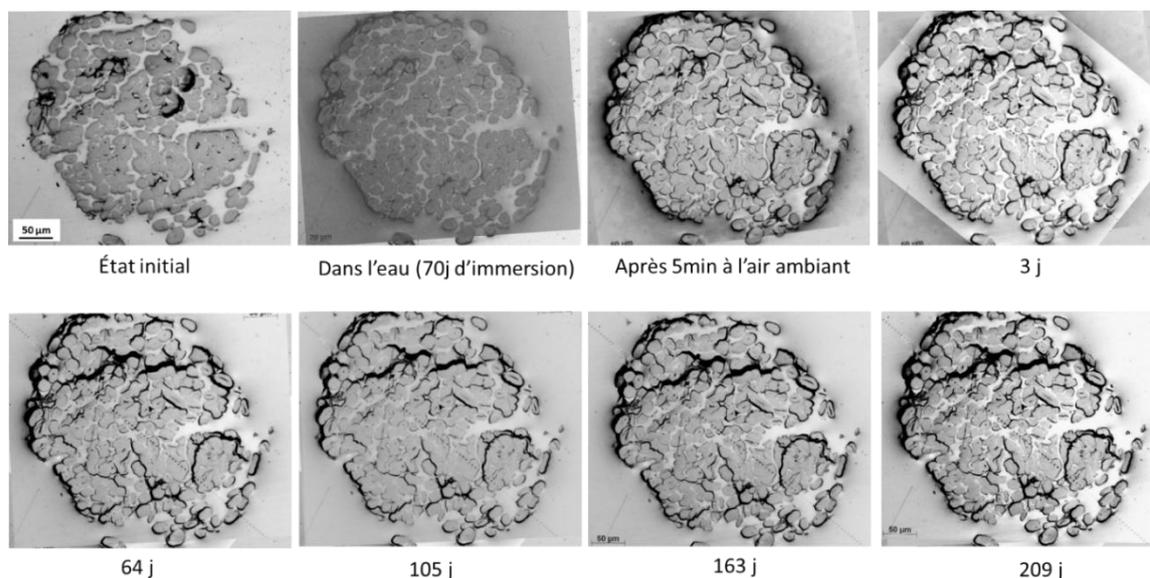
Figure IV.3 : Évolution de la section du fil d'un échantillon monofilamentaire chanvre/Greenpoxy avant vieillissement hydrique, à la fin du vieillissement et à différentes durées après la sortie de l'eau.

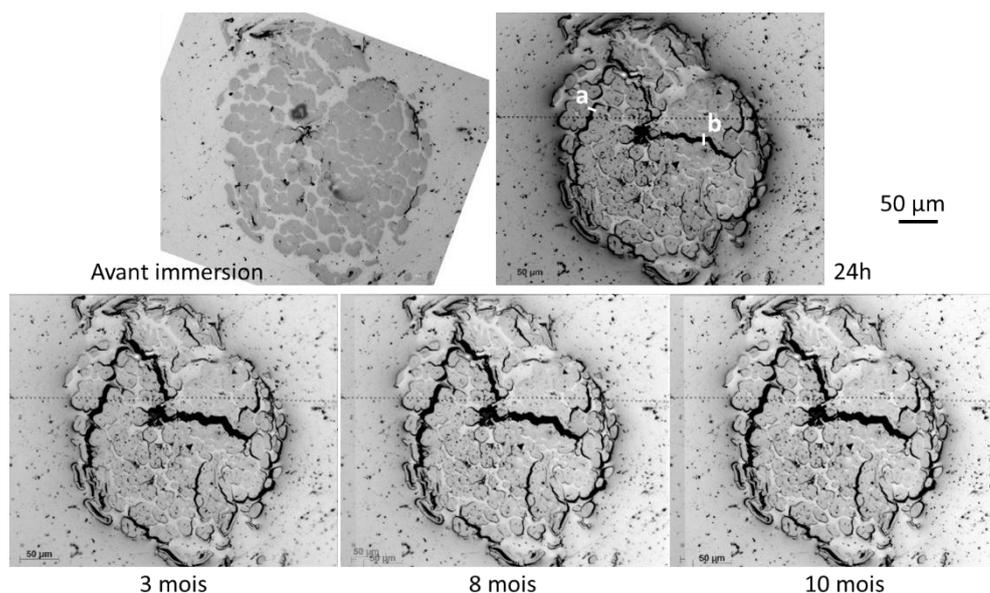
Figure IV.4 : Évolution de la section du fil de l'échantillon monofilamentaire chanvre/Epolam avant vieillissement hydrique et à différentes durées après la sortie de l'eau.

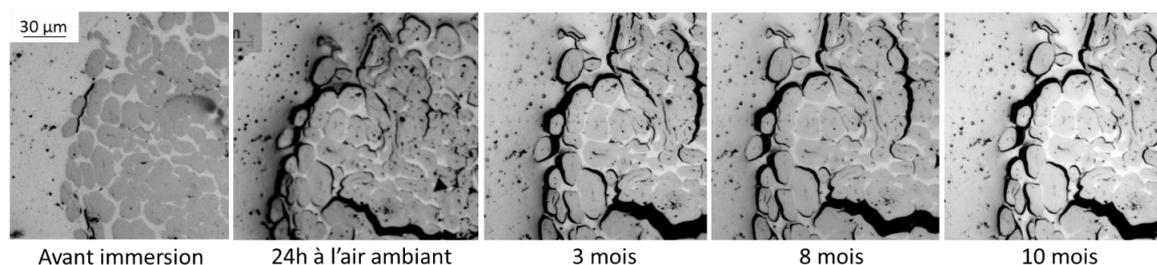
Figure IV.5 : Évolution de la fissuration au niveau d'un détail de la section du fil de l'échantillon monofilamentaire chanvre/Epolam avant vieillissement hydrique et à différentes durées après la sortie de l'eau.

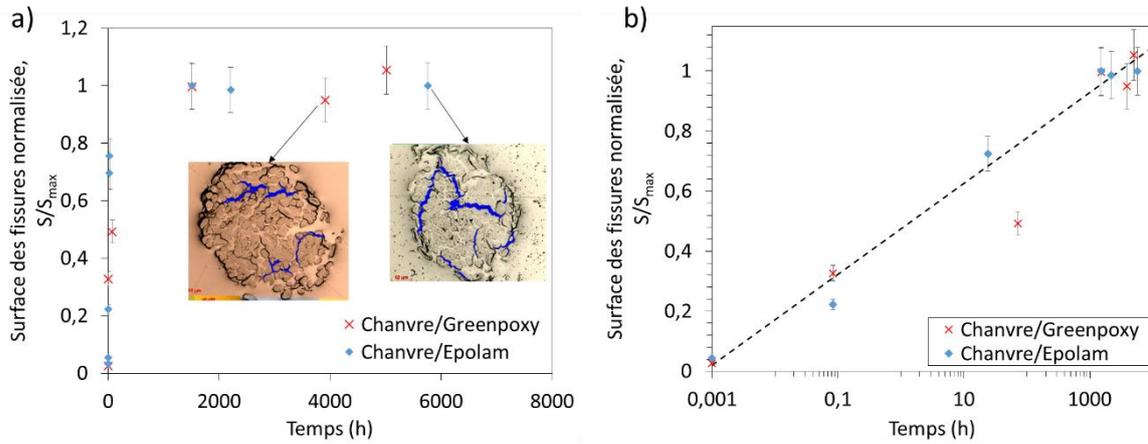
Figure IV.6 : Mesure de la surface de fissures à différentes durées après le vieillissement hydrique de composites monofilamentaires chanvre/époxy a) avec une abscisse linéaire et b) une abscisse logarithmique.

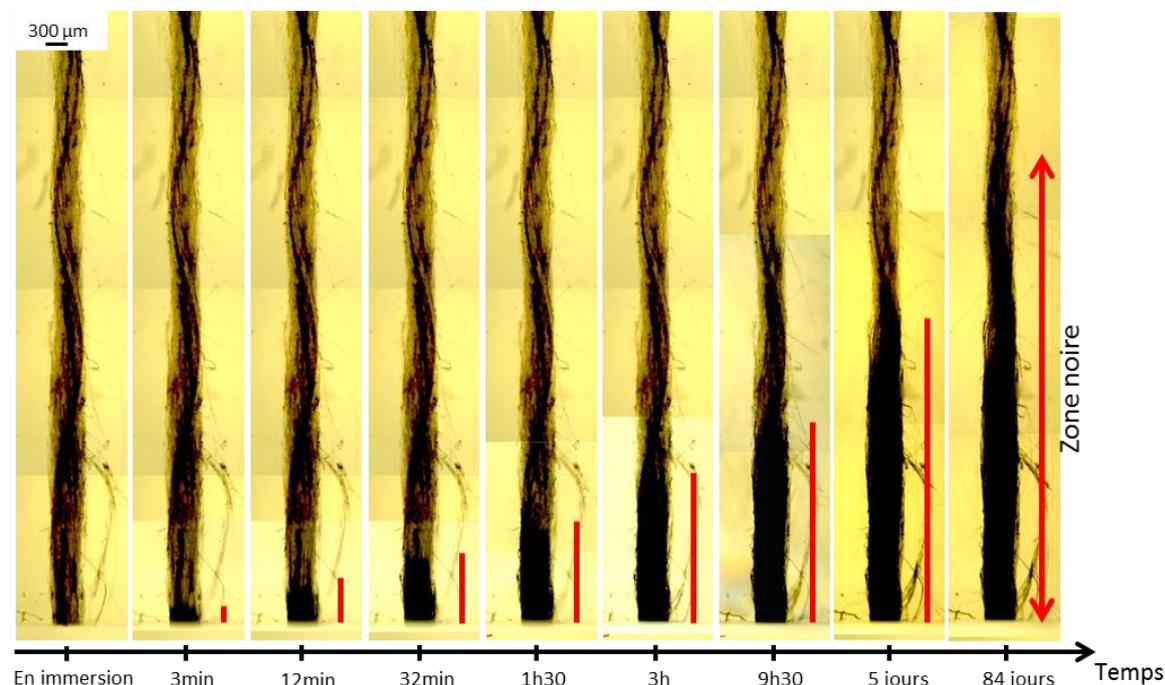
Figure IV.8 : Observation par microscopie optique en lumière transmise de l'endommagement lié à la désorption d'eau (zone noire) d'un échantillon monofilamentaire chanvre/Greenpoxy 90° à différentes durées hors de l'eau, après 78 jours d'immersion.

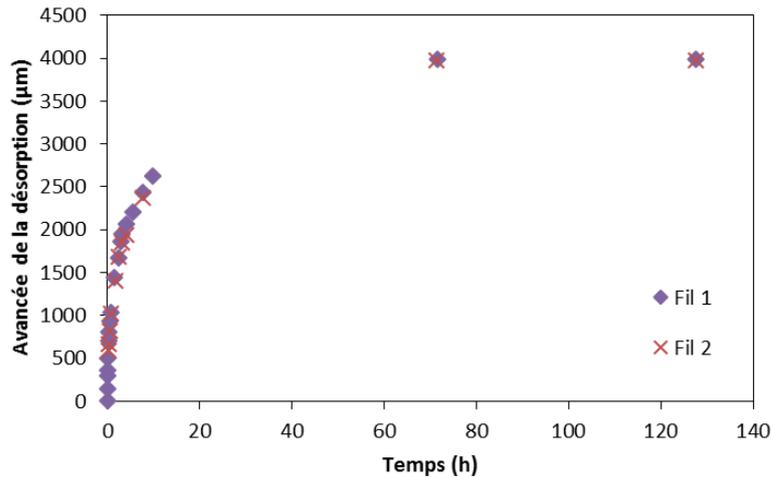
Figure IV.9 : Progression de l'endommagement lié à la désorption après immersion pendant 76 jours le long de deux fils de chanvre à 90° dans le composite monofilamentaire chanvre/Epolam.

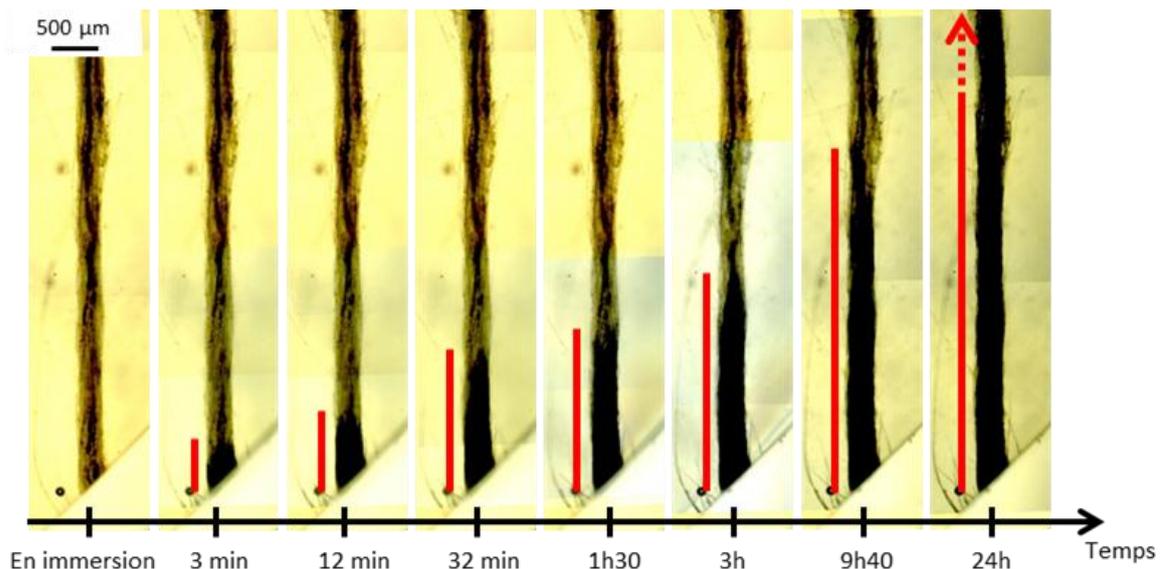
Figure IV.10 : Observation par microscopie optique en lumière transmise de l'endommagement lié à la désorption d'eau (zone noire) d'un échantillon monofilamentaire chanvre/Epolam 45° à différentes durées hors de l'eau, après 76 jours d'immersion.

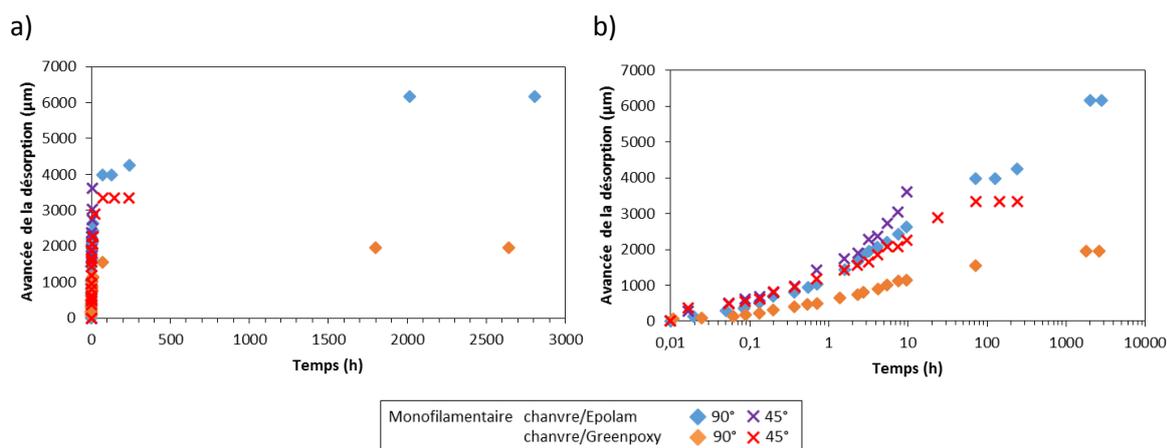
Figure IV.11 : Progression de l'endommagement lié à la désorption après immersion de  $77 \pm 1$  jours le long d'un fil de chanvre dans des éprouvettes chanvre/Epilam et chanvre/Greenpoxy (90 et 45°) a) en abscisse linéaire et b) en abscisse logarithmique.

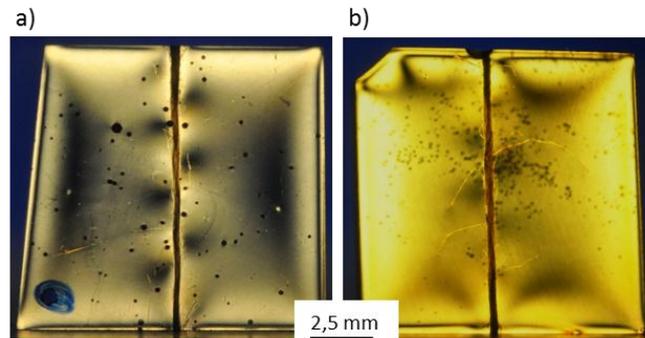
Figure IV.15 : Observation à travers un polariscope circulaire des ondulations de microflambage dues aux contraintes résiduelles de cuisson sur des échantillons chanvre/Greenpoxy, immergés 28 jours et à l'air ambiant pendant 17 mois, cuits a) 8h à 80°C et b) par paliers avec 30 min à 95 °C.

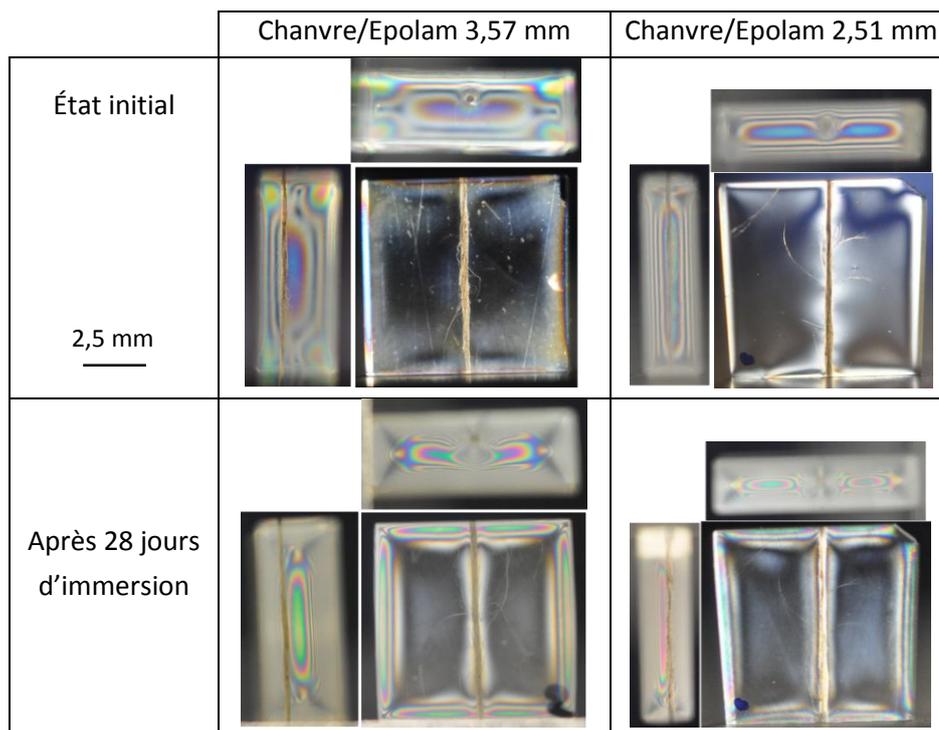
Figure IV.16 : Influence de l'épaisseur sur les états de contraintes observés.

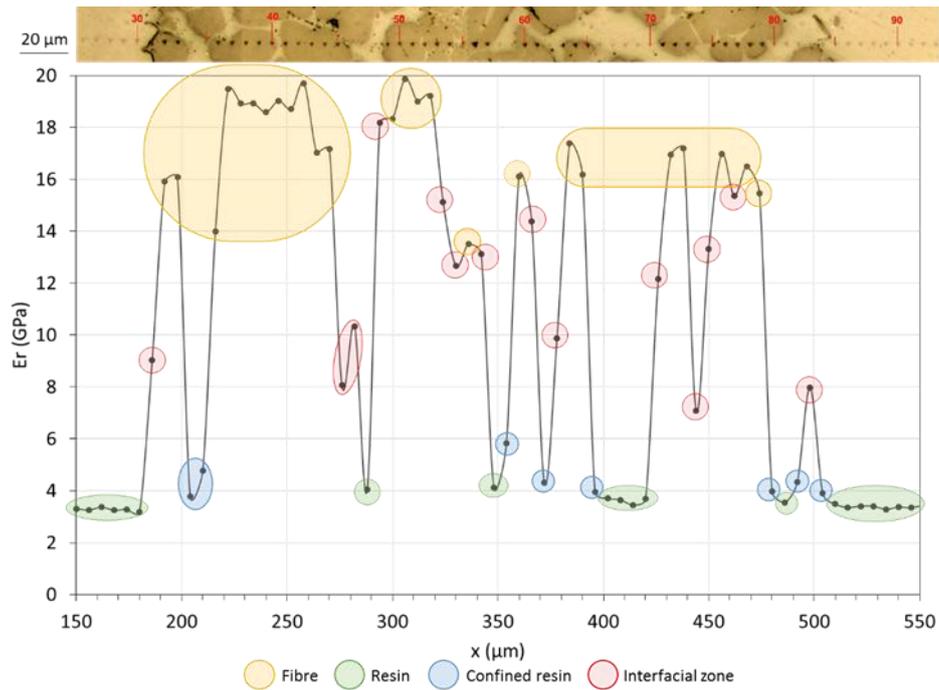
Figure IV.23 : Module réduit pour chaque point d'indentation le long d'une ligne sur l'échantillon chanvre/Greenpoxy non vieilli ; analyse en relation avec la localisation des indents.

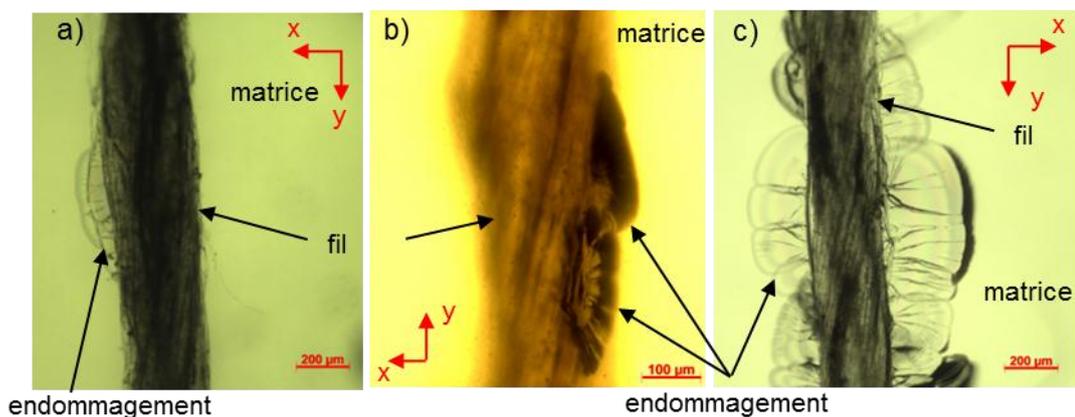
Figure IV.29 : Observations d'endommagements à l'interface dans des échantillons chanvre/Epolam à différents niveaux d'intensité laser : a)  $0,13 \text{ GW/cm}^2$  et épaisseur de 4 mm, b)  $0,5 \text{ GW/cm}^2$  et épaisseur de 3 mm et c)  $0,21 \text{ GW/cm}^2$  et épaisseur de 2 mm.

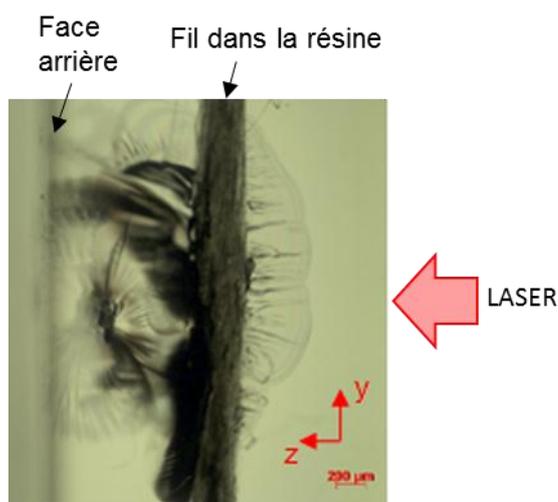
Figure IV.31 : Fissuration dans la résine, observée dans un échantillon chanvre/Epolam testé à 0,57 GW/cm<sup>2</sup> (épaisseur de 4 mm).

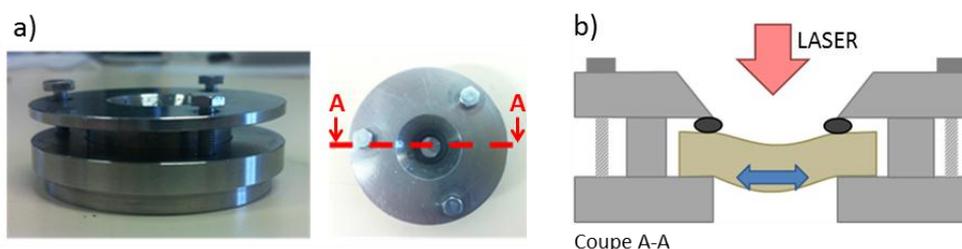
Figure IV.32 : a) Porte-échantillon utilisé et b) schéma de la flexion de l'échantillon causée par le choc laser.

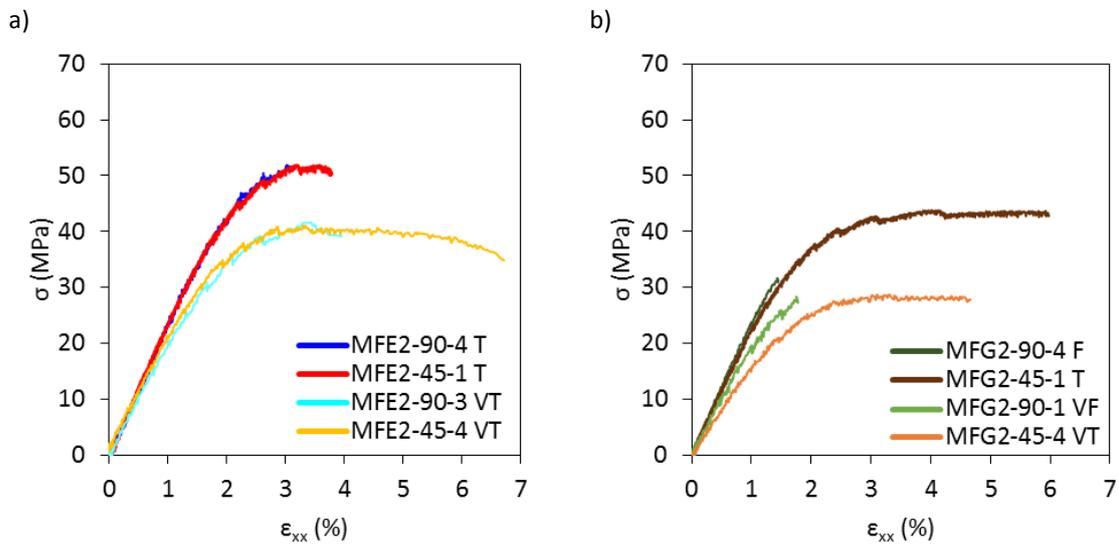
Figure IV.35 : Courbes contrainte-déformation des éprouvettes monofilamentaires, avant (F, T) et après vieillissement hydrique (VF, VT) pour des orientations de fils de 90° ou 45° a) en chanvre/Epilam (MFE) et b) en chanvre/Greenpoxy (MFG).

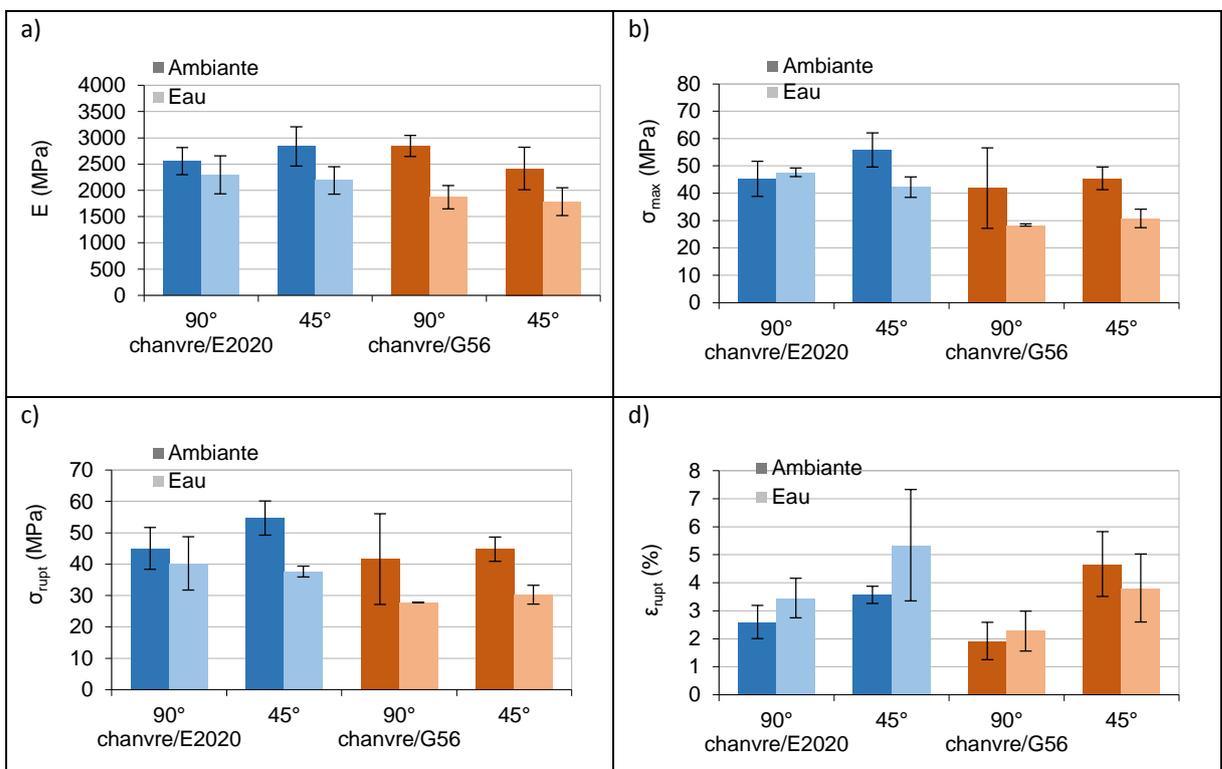
Figure IV.36 : Caractéristiques mécaniques des éprouvettes monofilamentaires, avant et après vieillissement hydrique, regroupement par orientation du fil ; a) Module de Young, b) contrainte maximale, c) contrainte à rupture et c) déformation à rupture.
