THÈSE PRÉSENTÉE
POUR OBTENIR LE GRADE DE

**DOCTEUR DE
L'UNIVERSITÉ DE BORDEAUX**

**AMÉLIORATION DE LA TENUE AU FLUX LASER
DES COMPOSANTS OPTIQUES DU LASER
MEGAJoule PAR TRAITEMENT CHIMIQUE**

Soutenue le 17 Octobre 2017

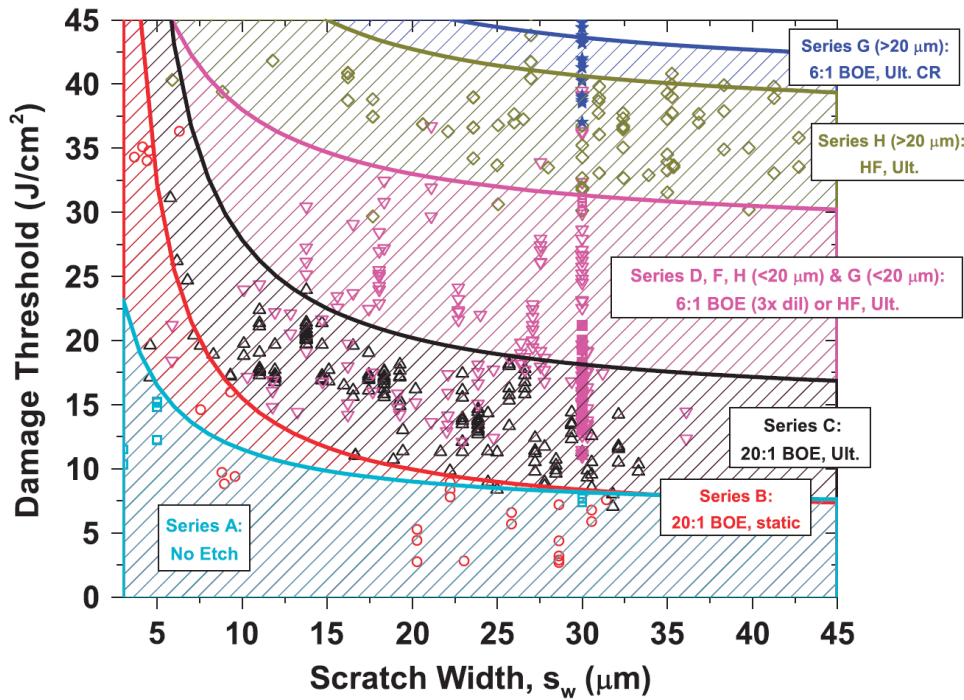
Figure 50: Evolution de la tenue au flux des rayures en fonction de leur largeur et du traitement chimique appliqué. Rayures en face de sortie, fluences à 355 nm et 3 ns [60].

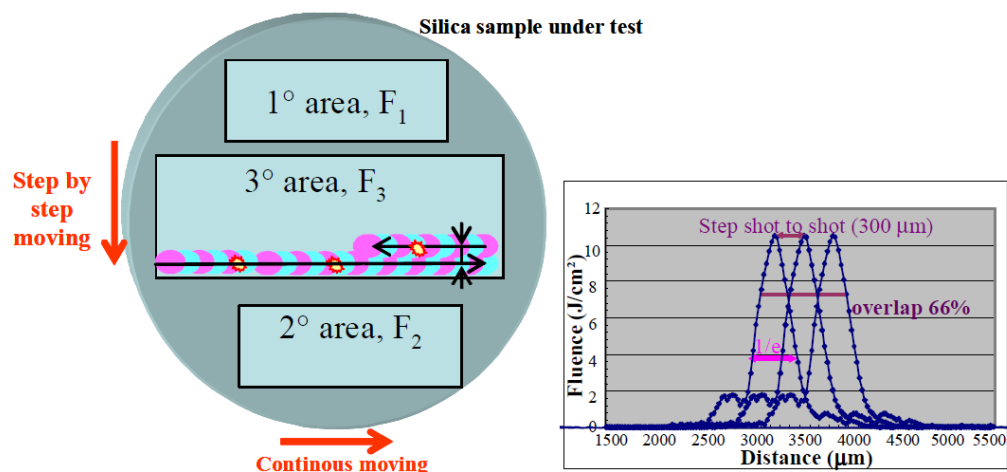
Figure 97 : Principe de la procédure de test Raster-scan utilisée sur le banc d'endommagement ELAN pour évaluer la résistance au flux laser de la surface de silice [104].

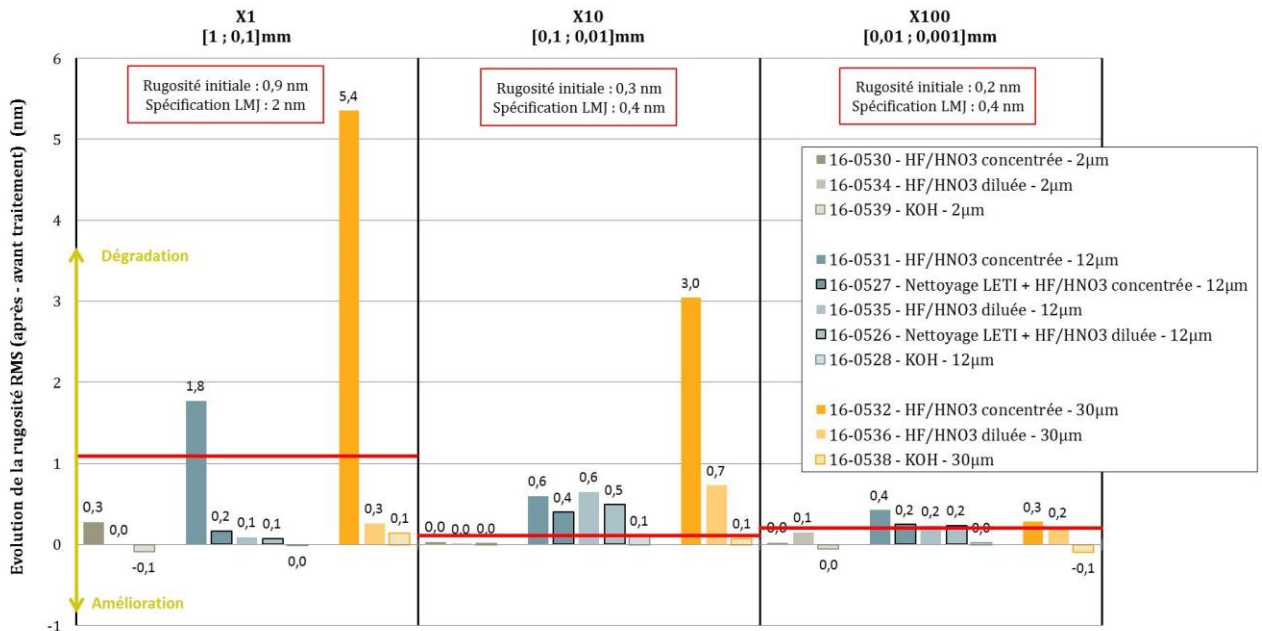
Figure 136 : Evolution de la rugosité des échantillons de substrat polis après les traitements chimiques. Les lignes rouges correspondent à la dégradation acceptable de la rugosité initiale pour rester conforme aux spécifications du LMJ.

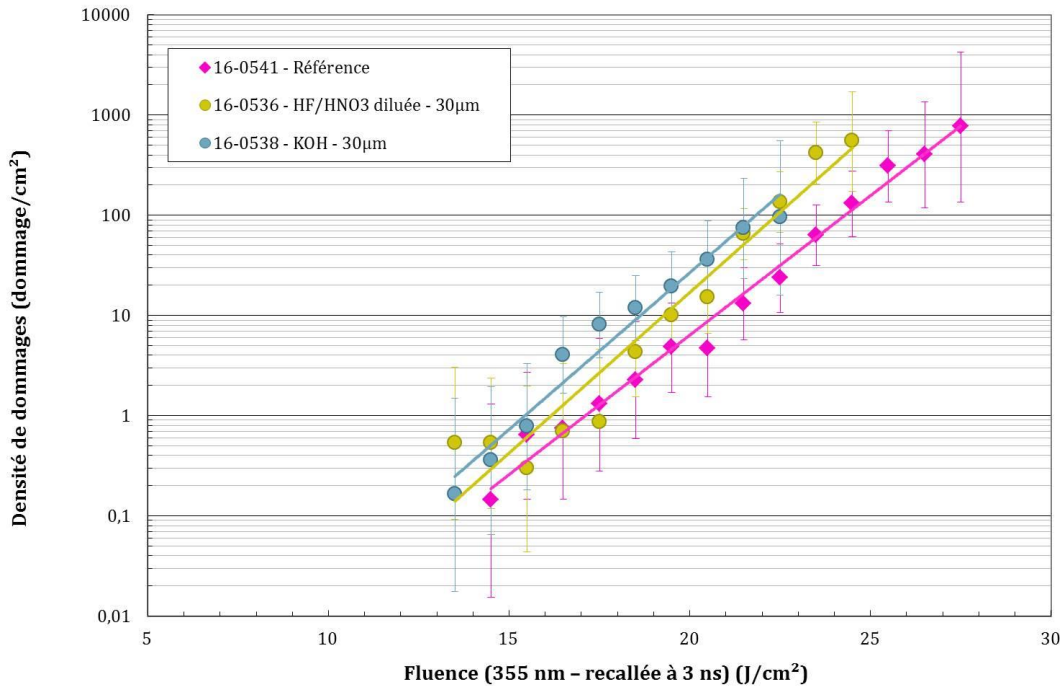
Figure 143 : Densités de dommages amorcés en fonction de la fluence, mesurées sur le banc ELAN, sur les échantillons de substrat érodés sur 30 µm.

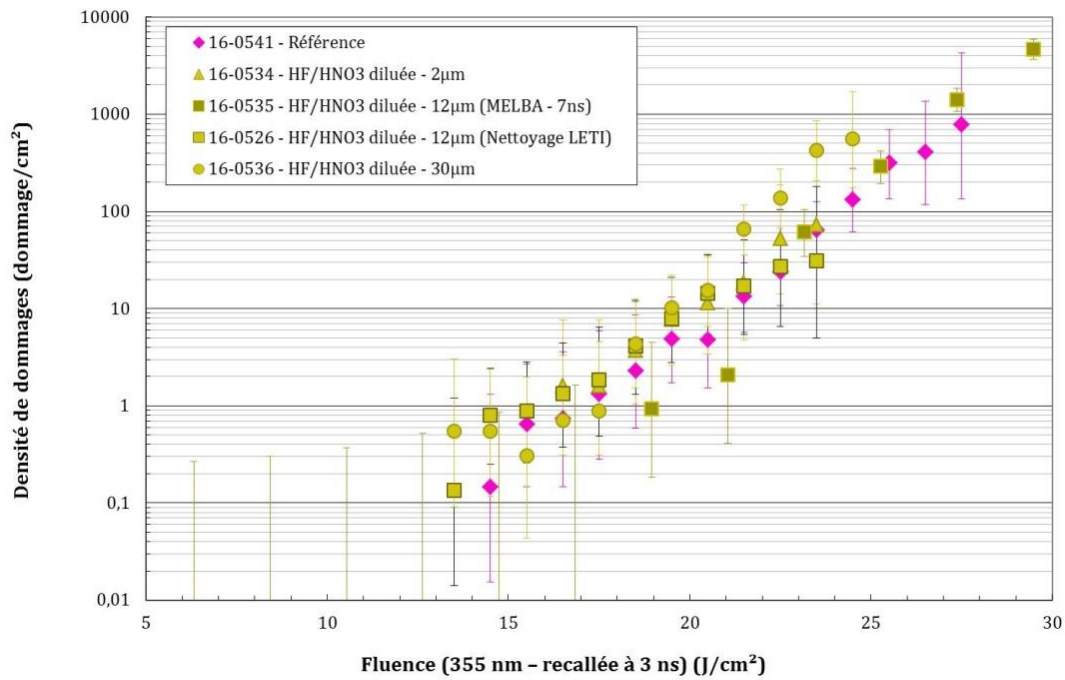
Figure 145 : Densités de dommages amorcés en fonction de la fluence, mesurées sur le banc ELAN et sur le banc MELBA, sur les échantillons de substrat traités avec la solution d'HF/HNO₃ diluée.

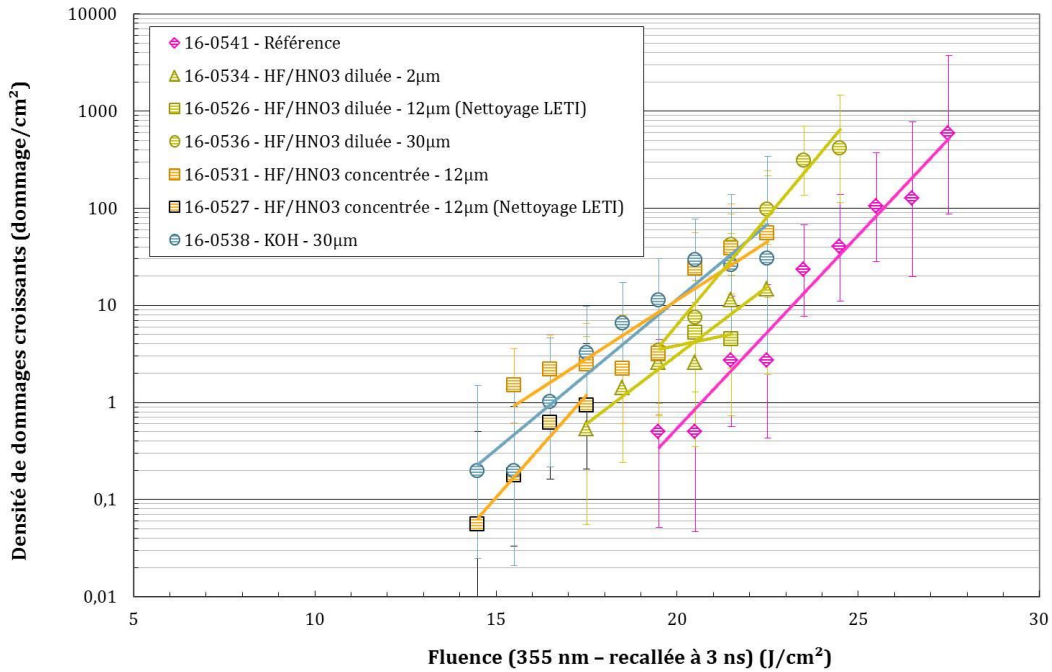
Figure 147 : Densités de dommages croissants en fonction de la fluence, mesurées sur le banc ELAN, sur les échantillons de substrat.

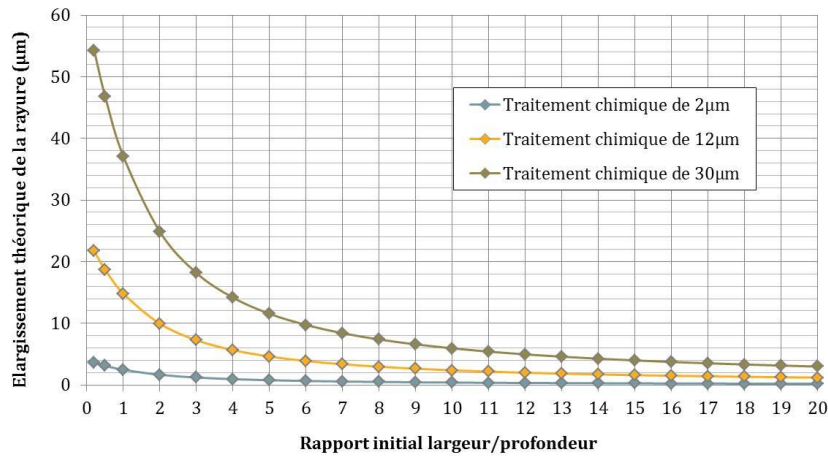
Figure 166 : Elargissement théorique d'une rayure en fonction de ses dimensions initiales et de l'épaisseur érodée par traitement chimique. Abaqués réalisées à partir du modèle théorique détaillé ci-dessus.
