Amélioration de la tenue au flux laser des composants optiques du laser Mégajoules par traitement chimique

**DOCTEUR DE
L'UNIVERSITÉ DE BORDEAUX**

Par Mathilde PFIFFER

**AMÉLIORATION DE LA TENUE AU FLUX LASER
DES COMPOSANTS OPTIQUES DU LASER
MEGAJoule PAR TRAITEMENT CHIMIQUE**

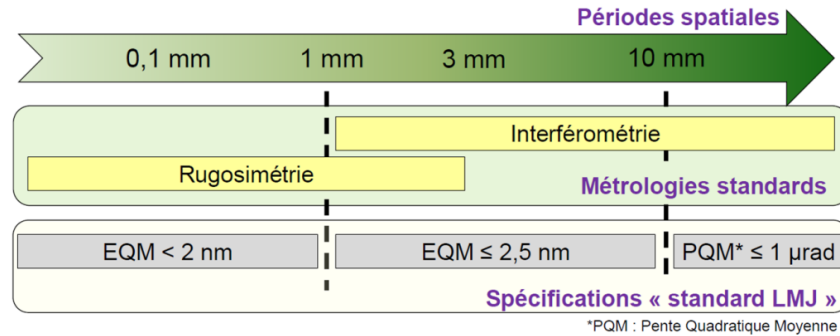
Figure 19: Bandes de périodes spatiales spécifiques aux composants optiques du LMJ. Moyens de métrologie et spécifications associés.

Les défauts de période supérieure à 10 mm sont spécifiés par la courbure et la pente quadratique moyenne (PQM). Ces deux paramètres sont mesurés par interférométrie pleine pupille, c’est-à-dire sur la totalité de la surface du composant. La courbure, exprimée en nanomètres, est l’écart par rapport au plan. Ce critère impacte la focalisation et l’alignement du faisceau. La PQM caractérise la répartition des pentes de la surface d’onde. Elle s’exprime en μrad et joue un rôle dans la qualité de la tache focale.

Les défauts de période inférieure à 10 mm sont spécifiés par l’écart quadratique moyen (EQM). Il s’agit d’une description statistique de la rugosité de la surface qui se calcule selon l’équation (3) ci-dessous avec N le nombre total de points de mesure, $h(x_i)$ la hauteur du point x_i et \bar{h} la hauteur moyenne du profil. Une rugosité importante provoque principalement une perte d’énergie.

Pour les défauts de période comprise entre 1 et 10 mm, l’EQM est mesuré par interférométrie en sous pupille de 80 mm de diamètre et caractérise l’onde transmise. Pour les défauts de période inférieure à 1 mm, l’EQM est mesuré par rugosimétrie interférométrique et correspond alors à une caractérisation de la texture de surface du composant optique.

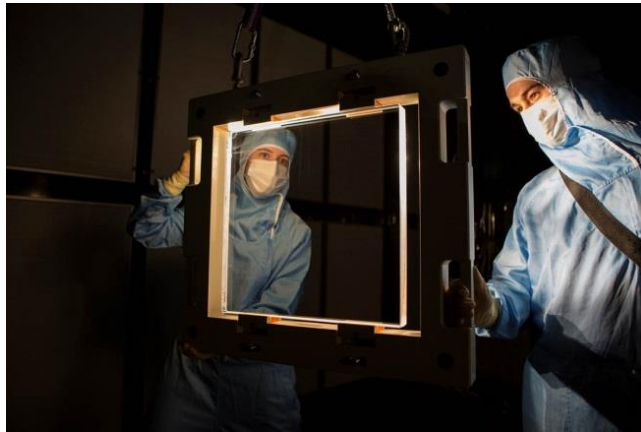
Figure 20 : Contrôle d'aspect d'un composant optique en silice poli ©.

La qualité optique des composants est essentielle mais pas suffisante. Il faut veiller également à limiter les surintensités dans la chaîne qui peuvent être provoquées par des défauts d'aspect. Les spécifications de défauts d'aspect sont établies suivant la norme ISO 10110-7 [14] qui prend uniquement en compte les surfaces unitaires et cumulées des défauts d'aspect. Ni leur nature, ni leur forme ne sont considérées. Ces défauts sont de natures très diverses et se répartissent en deux catégories : les défauts de polissage (rayures, piqûres, éclats ...) et les défauts de traitement anti reflet (nodules, bulles, absence de traitement, ...). Les contrôles d'aspect, réalisés après polissage et après traitement anti reflet, permettent d'établir une cartographie des défauts pour chaque composant. La Figure 20 illustre ce type de contrôle mené par inspection visuelle en lumière rasante.

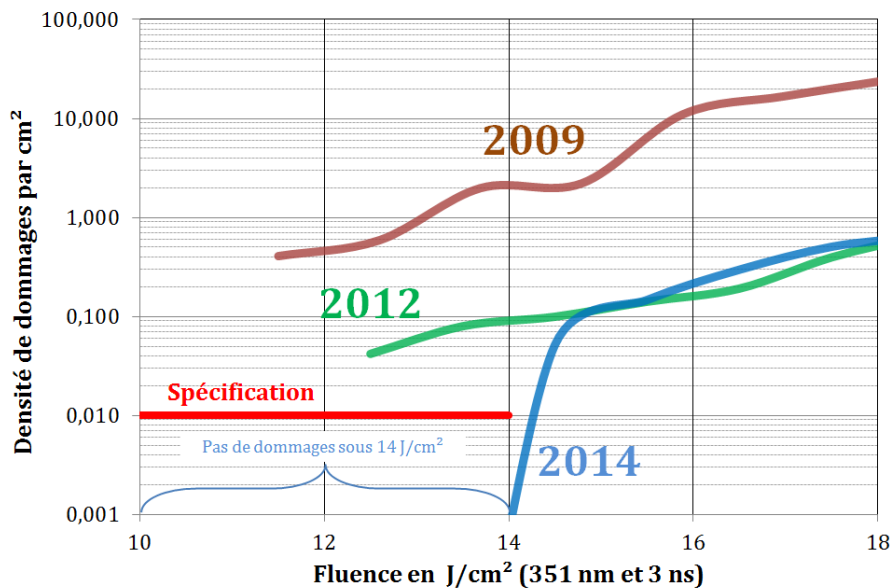
Figure 41: Amélioration de la tenue au flux à 351 nm et 3 ns des composants optiques en silice polie du LMJ de 2009 à 2014. La courbe de 2012 a été obtenue grâce à l'amélioration des procédés de polissage conventionnels. La courbe de 2014 a été obtenue grâce au polissage MRF combiné à un ALPP. La spécification LMJ pour les composants optiques de fin de chaîne étant inférieure à 10⁻² dommages/cm² à 14 J/cm² à 351 nm et 3 ns.

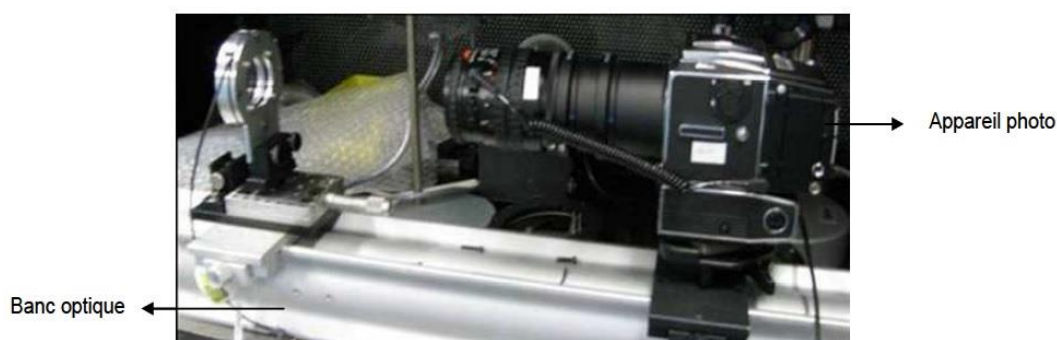
Figure 81 : Photographie du banc d'observation DMS des défauts d'aspect monté en configuration pour échantillons de diamètre 50 mm.

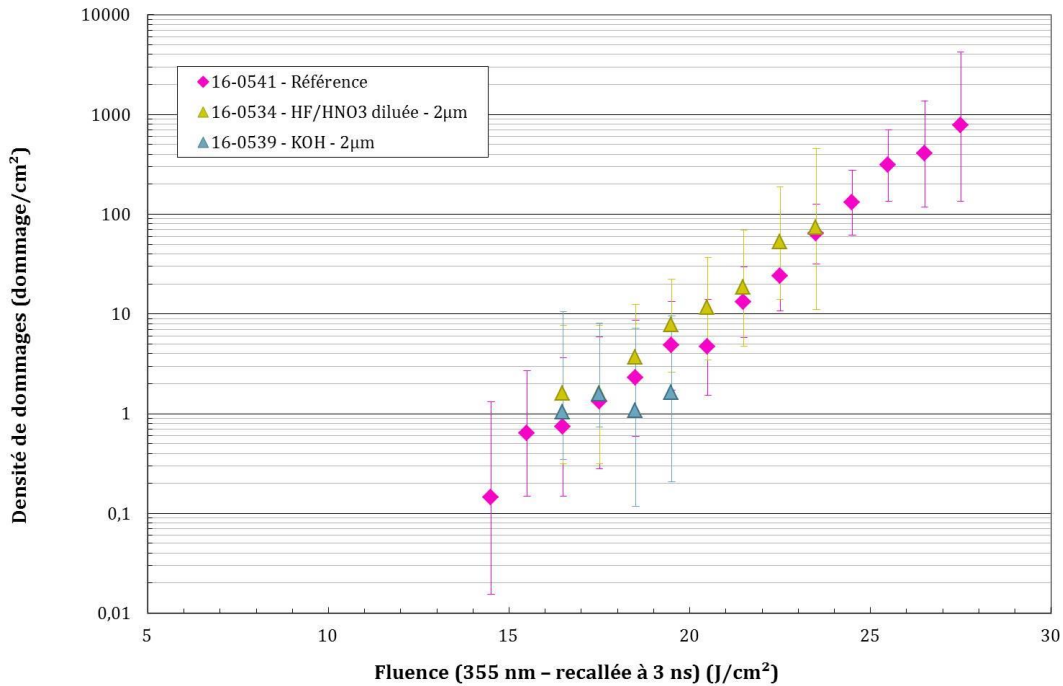
Figure 141 : Densités de dommages amorcés en fonction de la fluence, mesurées sur le banc ELAN, sur les échantillons de substrat érodés sur 2 μm .

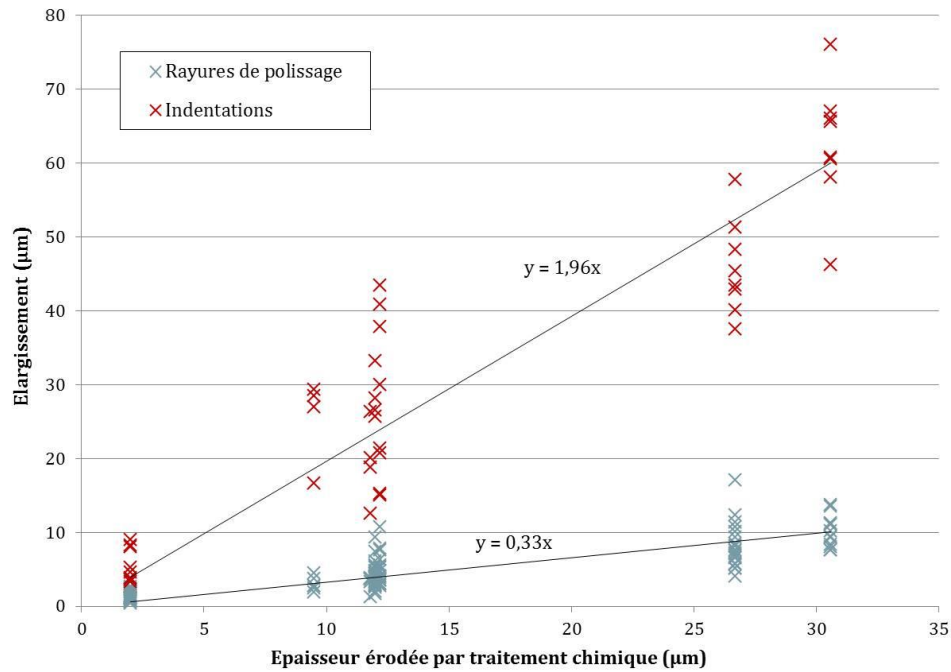
Figure 158: Elargissement des rayures et des indentations en fonction de l'épaisseur érodée par traitement chimique.
