Jaunissement de la pierre par laser : origines et remèdes

THÈSE

Spécialité : Science des matériaux

JAUNISSEMENT DE LA PIERRE PAR LASER : ORIGINES ET REMÈDES

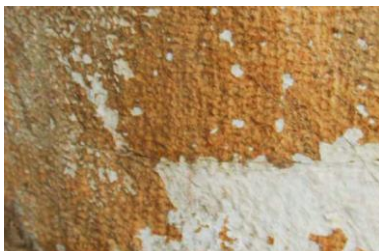
Figure 3 : Couche d'oxalate de calcium sur marbre de l'église San Frediano à Pise (source : Rampazzi, 2004).

Les oxalates de calcium, très fréquents, peuvent provenir de dépôts d'aérosols, de transformation de l'épiderme de la pierre sous l'effet de sécrétions d'acides oxaliques par des organismes biologiques, ou de dégradation de traitements organiques anciens par des bactéries (Vergès-Belmin, 2001). Si les oxalates sont originaires de traitements organiques, ils se présentent souvent sous la forme de couches continues ocre à brunes directement au contact de la pierre, donc sous les croûtes noires, comme celles observées sur la cathédrale de Chartres (Vergès-Belmin *et al.*, 2014a). Des analyses montrant la concomitance d'oxalates et de matière grasse comme de la cire paraffine ou des lipides d'origine animale permettent d'attester cette hypothèse (Rampazzi, 2004). Au contraire si les oxalates sont dispersés de manière hétérogène dans toute la croûte, il s'agit plus probablement de particules d'origine atmosphérique ou biologique (Ruffolo *et al.*, 2015). Les oxalates cristallisent en whewellite ($\text{CaC}_2\text{O}_4 \cdot \text{H}_2\text{O}$) ou weddellite ($\text{CaC}_2\text{O}_4 \cdot 2\text{H}_2\text{O}$) et l'origine de leur couleur n'est pas déterminée (Figure 3).

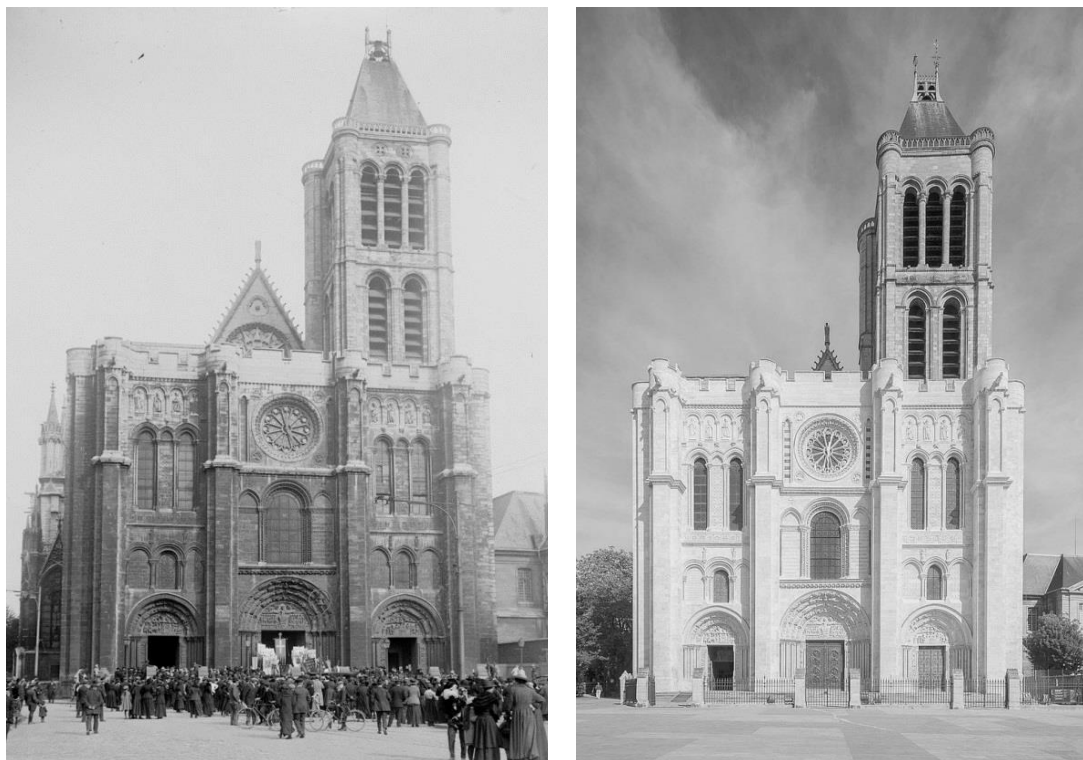
Figure 5 : Basilique Saint-Denis, façade occidentale; à gauche : encrassée en 1917 @BNF; à droite : après restauration en 2016 @CMN.

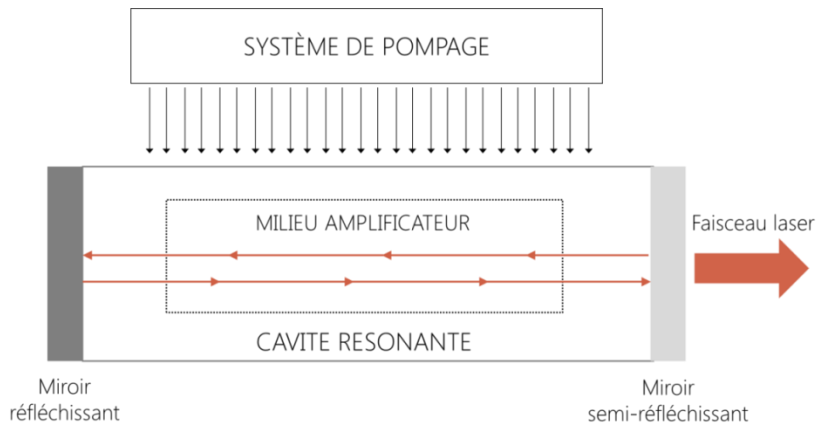
Figure 7 : Schéma d'une machine laser.

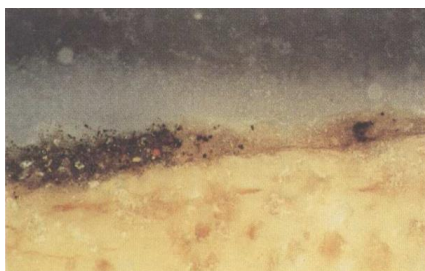
Figure 8 : Restes de croûte noire décolorée après nettoyage laser sur le portail Saint Jean de la cathédrale de Rouen (source : Oriol & Vergès-Belmin, 1995).

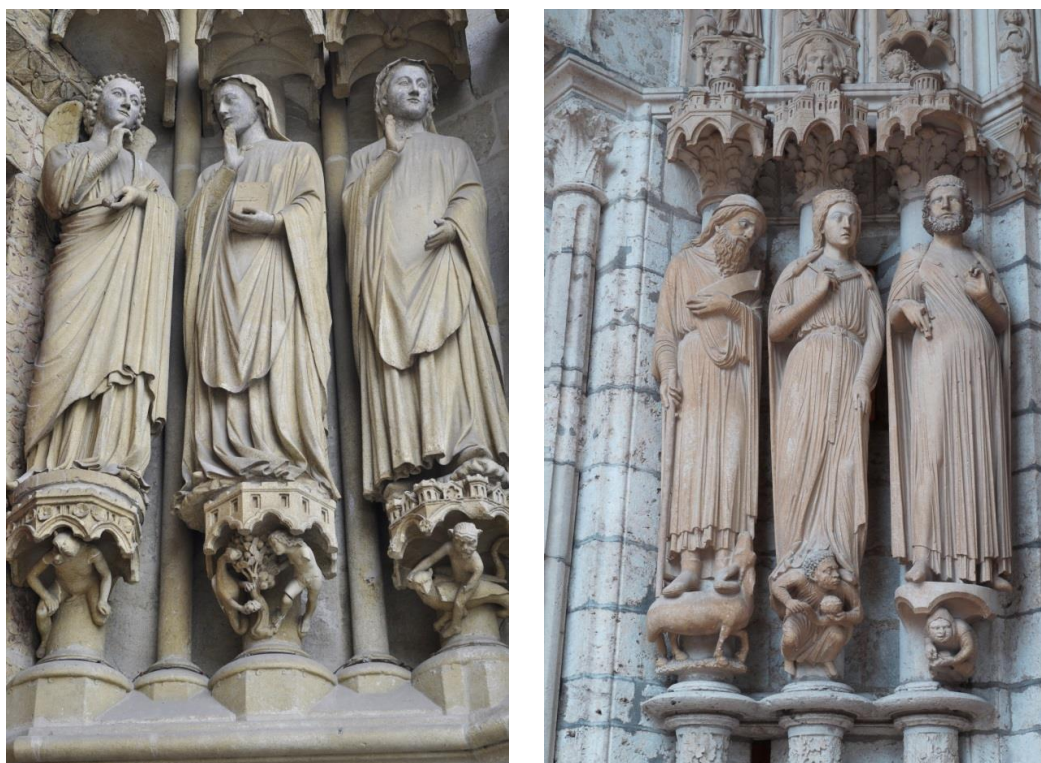
Figure 11 : Contrastes de couleur dus à l'emploi de différentes techniques de nettoyage ; gauche : portail de la Mère-Dieu, cathédrale d'Amiens en 2017 ©LRMH ; droite : portail du transept nord, cathédrale de Chartres en 2012 ©Rolland.

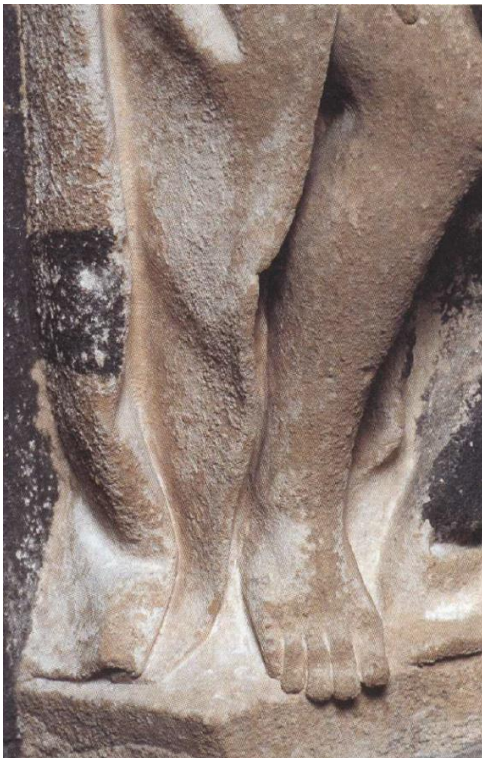
Figure 12 : Zone nettoyée au laser de l'église Saint-Michel de Bordeaux ; la patine et les fragiles écailles visibles sur l'épiderme de la pierre ont pu être préservées grâce à un nettoyage laser minutieux (source : Bromblet *et al*, 2003).

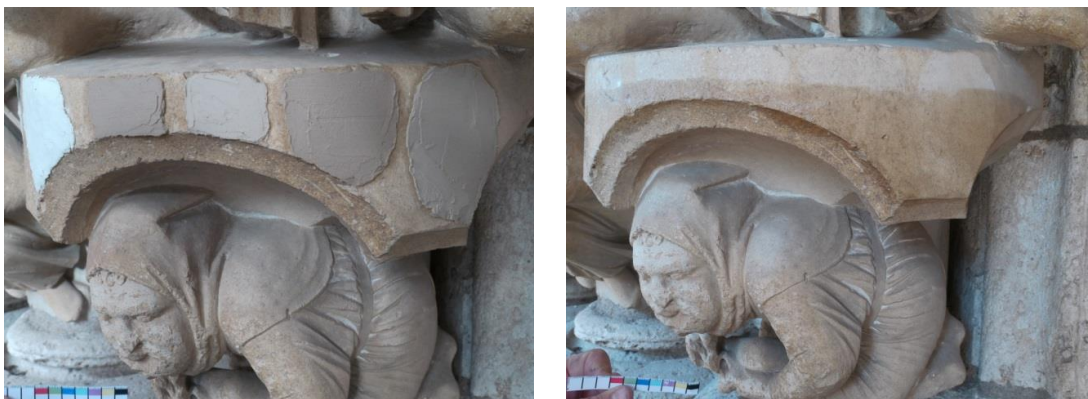
Figure 17 : Tests de différentes compresses à Chartres, avant et après application ; (source : Rolland, 2012).

Un éclaircissement des teintes jaunes est obtenu dès les années 1995 sur les chantiers de restauration par l'application de compresses à base de cellulose en poudre et eau déminéralisée (Bromblet *et al.*, 2003) (Figure 17). La formulation des compresses va ensuite s'enrichir en intégrant de nouveaux ingrédients dont des argiles (kaolin, attapulгите, sépiolite, vermiculite, montmorillonite), des microsphères de calcite, des microbilles de silice, des adjuvants comme le carboxyméthylcellulose (CMC) ou un rétenteur d'eau polysaccharidique (Vanzan), des gels d'agar sec ou humide, de l'EDTA, des gels d'advectum etc. (De Oliveira, 2014a; Vergès-Belmin *et al.*, 2012).

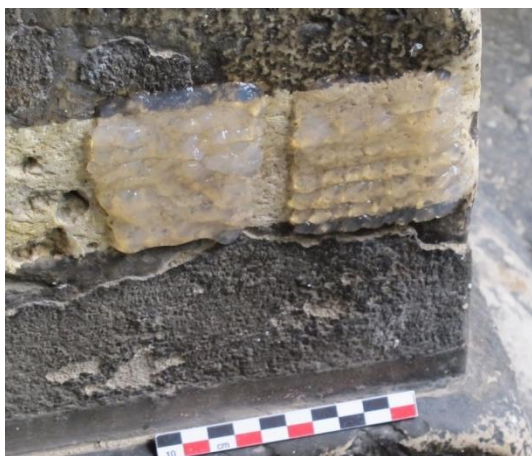
Figure 18 : Application de compresses de gel d'agar pour réduire la coloration jaune à la cathédrale de Chartres (source: De Oliveira, 2014a).

On constate ainsi que l'efficacité apparente des compresses doit être prise en compte avec précaution : il faut toujours vérifier l'absence de résidus, de dissolution ou d'arrachement de matière en surface après application. Les compresses à base de gel d'agar, retirées humides, donnent des résultats prometteurs, qu'il serait intéressant de creuser (Vergès-Belmin *et al.*, 2014b) (Figure 18).

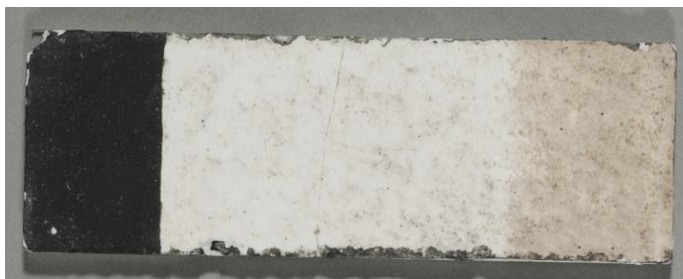
Figure 19 : Croûte noire modèle à base de noir de fumée sur plâtre; à gauche : non irradié, à droite : irradié au laser à 1064 nm, au milieu : irradié à 1064 nm puis exposé à la lumière UV ; (source : De Oliveira *et al.*, 2015).

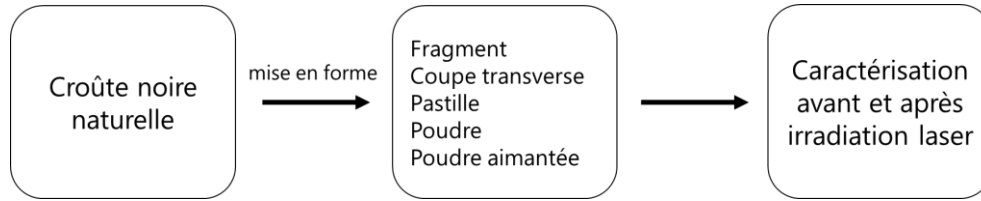
Figure 24 : Méthodologie spécifique à l'étude de la croûte noire naturelle.

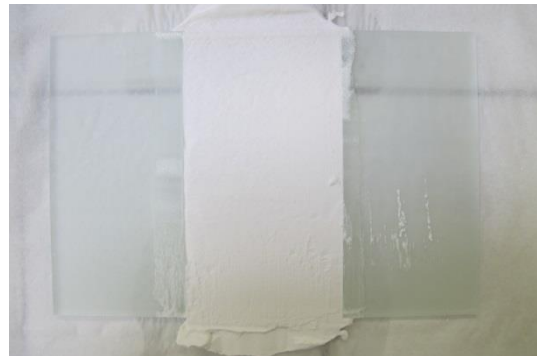
Lissage du plâtre

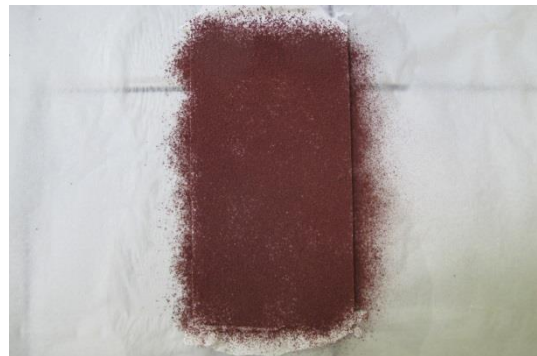
Après saupoudrage
(ici croûte modèle à 30% d'hématite)

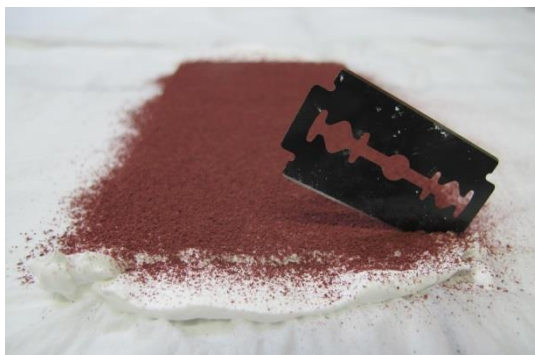
Séparation des éprouvettes à la lame de rasoir

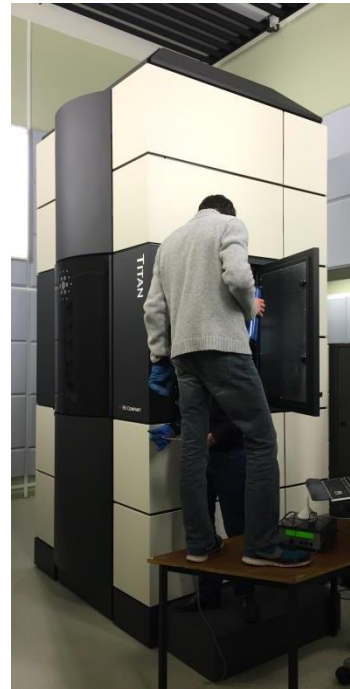
Figure 50 : Insertion d'une lame FIB dans le microscope Titan.

Dans le cadre du projet européen ESTEEM-2, des expériences ont été effectuées sur le microscope FEI TITAN QU-Ant-EM (300 kV) manipulé par Nicolas Gauquelin au laboratoire Electron Microscopy for Materials Science (EMAT)²³ (Figure 50). Ce microscope doublement

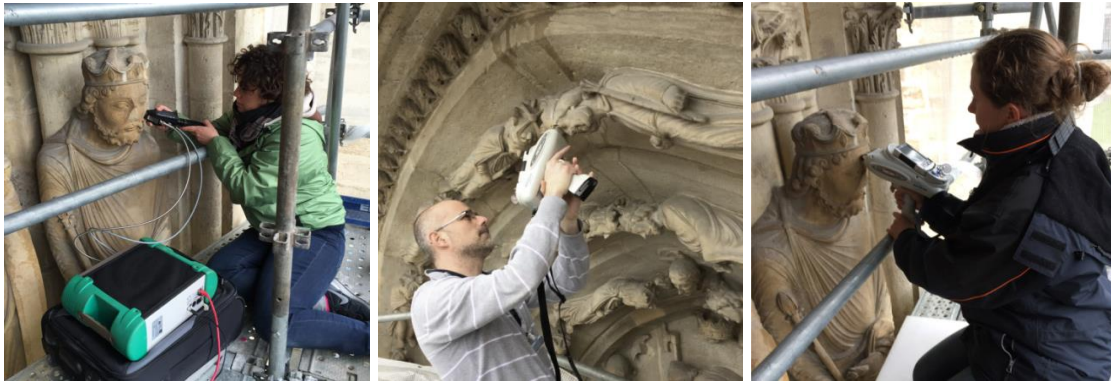
Figure 54 : Mesure de la réflexion avec un spectromètre portable.

Figure 55 : Mesures de la composition chimique des surfaces avec un appareil de fluorescence portable.

Les analyses de réflexion diffuse ont été réalisées avec le spectromètre ASD FieldSpec4 décrit précédemment dans la partie B.1. 47 mesures ont été effectuées sur le haut du portail (tympa, linteau, voussures) et 59 mesures ont été effectuées sur le bas du portail (statues-colonnes, piédroits sculptés, trumeau, colonnes et chapiteaux) par Aurélie Tournié du Centre de Recherche et Conservation des Collections (CRCC) (Figure 54). Les spectres sont visualisés et traités sur OriginPro7 et les coordonnées colorimétriques sont extraites des spectres avec la macro EXCEL du CRCC.

Les analyses de fluorescence X ont été réalisées avec un appareil de fluorescence X portable Tracer III-SD qui permet d'analyser la composition chimique élémentaire de surfaces d'environ 5mm², avec un temps d'analyse d'une minute à 40kV/36μA en mode Emp Trace Mud Rock. Le faisceau de rayons X étant très énergétique, il pénètre profondément dans la pierre (plus de plusieurs millimètres pour la calcite pure²⁴). 37 analyses ont été effectuées sur le haut du portail (tympant, linteau, voussures) et 63 analyses ont été effectuées sur le bas du portail (statues-colonnes, piédroits sculptés, trumeau, colonnes et chapiteaux) par Aurélia Azéma et David Giovannacci du LRMH (Figure 55). Le logiciel de visualisation des spectres est le logiciel S1PXRF 3.8.30.

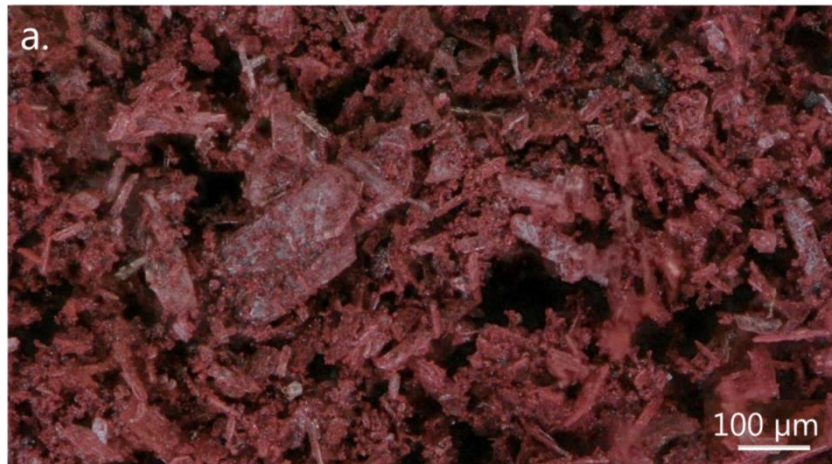
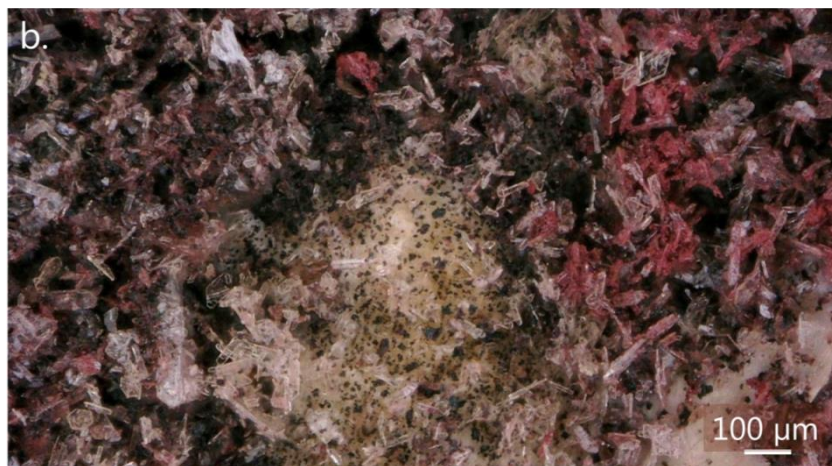
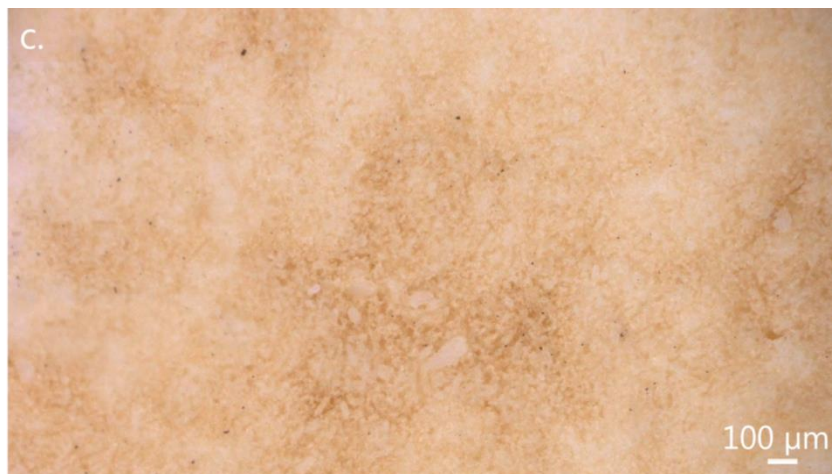
Figure 70 : Croûte modèle épaisse avant (a.) et après décoloration (b.) et après irradiation (c.) (images MO).

Avant irradiation, la croûte modèle épaisse est constituée d'un enchevêtrement lâche de microcristaux de gypse blancs ou transparents, en forme de bâtonnets et de plaquettes, de quelques dizaines de micromètres. Ces cristaux sont partiellement recouverts de particules rouges qui forment des agglomérats irréguliers d'une dizaine de micromètres, correspondant à des particules d'hématite (Figure 70a).

L'observation de la croûte irradiée sans ablation (*décolorée*) montre qu'une partie des particules rouges recouvrant les cristaux de gypse s'est transformée en microparticules noires sub-arrondies et sphériques aux reflets métalliques, plus ou moins agglomérées. Sous les cristaux de gypse enchevêtrés, le substrat apparaît jaune (Figure 70b).

L'observation de la croûte irradiée avec ablation montre que la surface du substrat apparaît jaune. On distingue le contour de certains grains de gypse, accompagnés de quelques résidus de particules noires et rouges (Figure 70c).

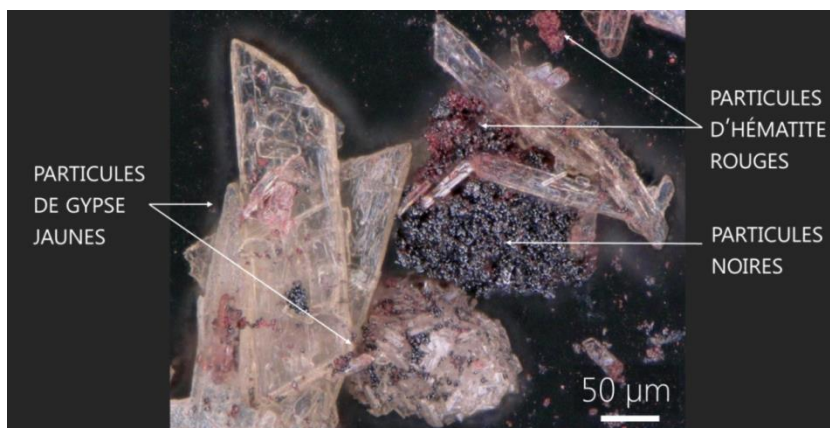
Figure 71 : Particules ablatées lors de l'irradiation laser de croûte modèle épaisse à 30% (image MO).

Les particules ablatées sont de couleur et morphologie similaires à celles observées sur l'éprouvette : des microcristaux jaunes sous forme de plaquettes et baguettes, interprétés comme étant du gypse, de tailles très variables allant de moins de dix micromètres à plus d'une centaine de micromètres, plus ou moins regroupés en agrégats, des particules rouges agglomérées, et des particules noires arrondies aux reflets métalliques. Les particules rouges et noires sont observées directement soit à la surface de la lame de verre ou du scotch carbone, soit à la surface des cristaux de gypse (Figure 71).

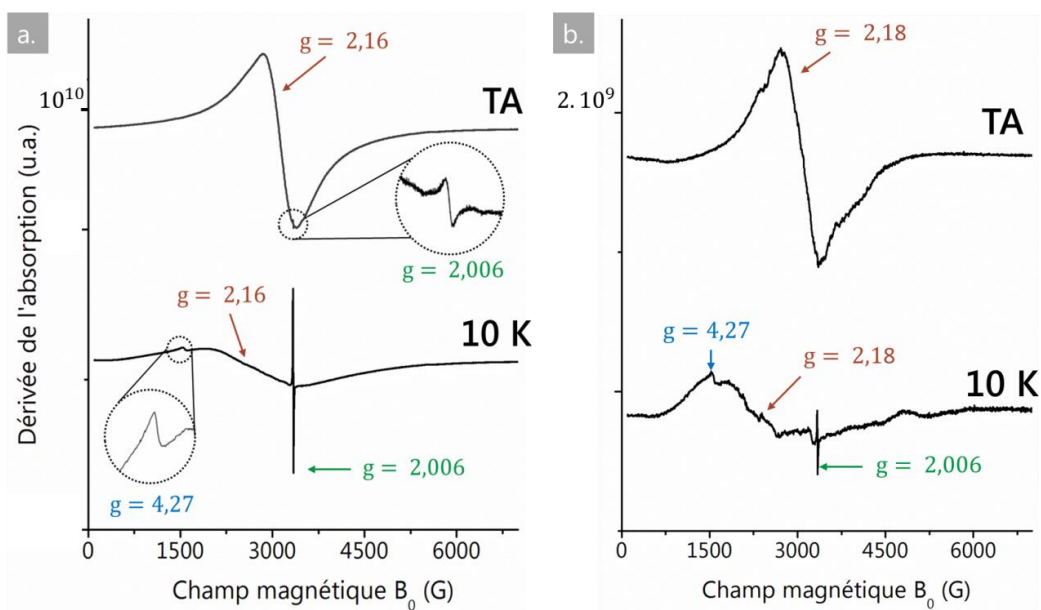
Figure 108 : Spectres RPE à température ambiante (TA) et 10 K ; a. avant irradiation ; b. après irradiation.

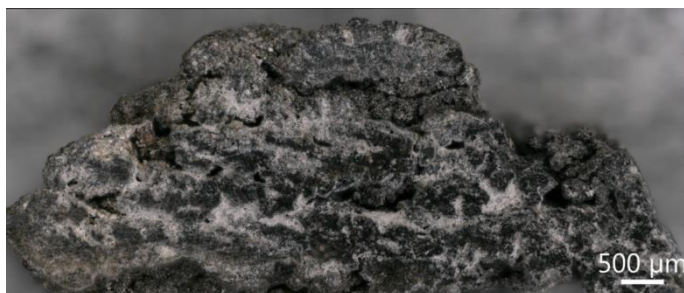
Figure 109 : Coupe transversale de la croûte noire naturelle provenant de la basilique Saint-Denis (image MO).

La forme générale de la croûte noire provenant de la basilique Saint-Denis est bourgeonnante (Figure 109). Elle présente une structure stratifiée avec une alternance de couches claires et foncées. Les couches claires présentent généralement un aspect incolore translucide, mais parfois semblent plutôt beige. On note la présence de cavités parallèles à l'orientation des strates qui sont très irrégulières et discontinues, sinueuses. Les strates semblent principalement composées de cristaux de gypse mesurant quelques micromètres. Des microparticules colorées aux formes anguleuses, sphériques (beige, orange) ou irrégulières (jaune, orange, rouge) sont également détectées à l'intérieur des strates. Elles présentent des tailles très variables, de moins de 5 μm à plusieurs dizaines de micromètres. Des particules noires arrondies, sphériques, ou anguleuses, à l'aspect métallique, mesurant une dizaine à plusieurs dizaines de microns sont observées localement.

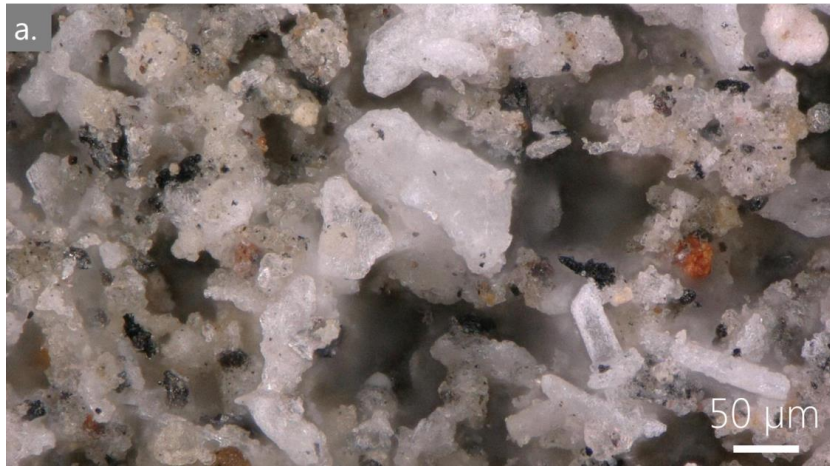
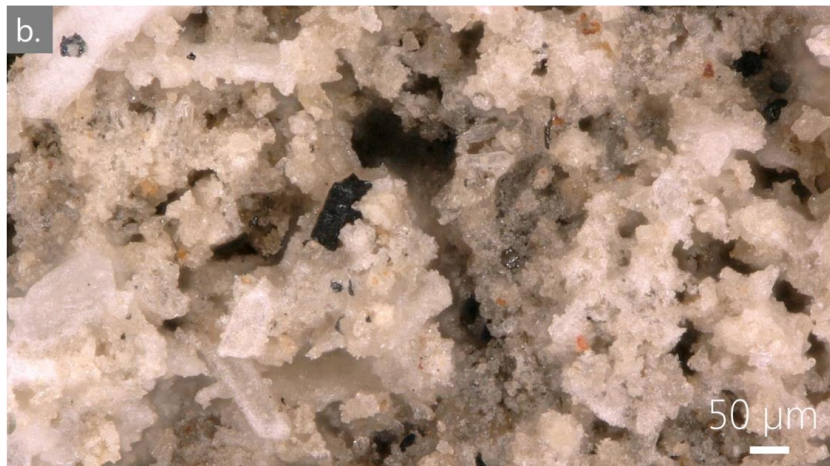
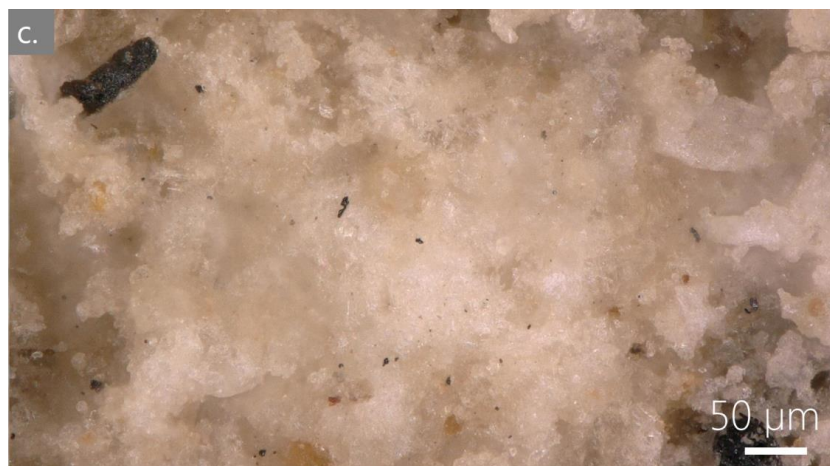
Figure 112 : Croûte reconstituée épaisse a. avant irradiation ; b. après irradiation sans ablation (décoloration), c. après irradiation avec ablation (images MO).

Avant irradiation la croûte reconstituée *épaisse* présente un mélange de cristaux de gypse synthétique, sous forme de plaquettes et bâtonnets anguleux translucides à blancs, et de grains de gypse provenant de la croûte noire naturelle avec des contours beaucoup plus irréguliers et une couleur beige. On retrouve également, emprisonnées dans cette matrice de gypse, les microparticules aux diverses formes, tailles et couleurs précédemment décrites (Figure 112a). La croûte reconstituée *fine* montre quant à elle une surface gris clair couverte de microparticules éparses. Après irradiation sans ablation (décoloration), les cristaux de gypse de la croûte épaisse ont acquis une coloration ocre jaune (Figure 112b). Après irradiation avec ablation, la croûte épaisse est ablatée et la surface de l'éprouvette présente une teinte ocre jaune (Figure 112c). La croûte fine grise devient quant à elle jaune pâle. Dans les deux cas des microparticules sont visibles à la surface après irradiation en quantité plus faible.

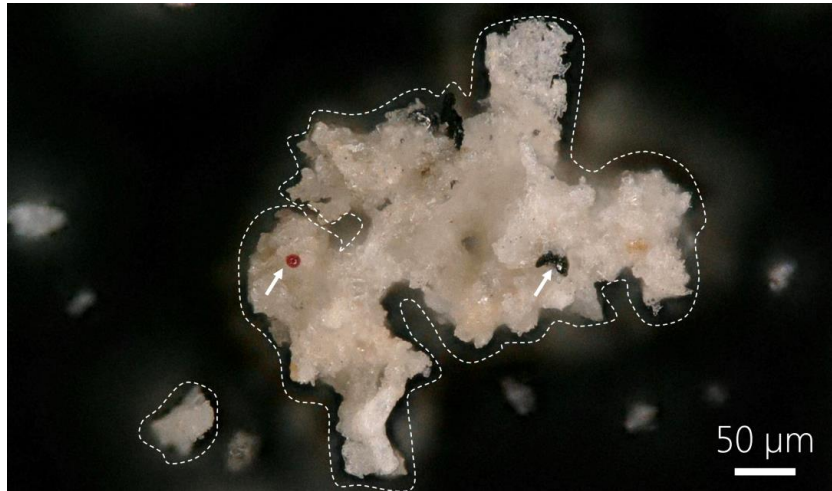
Figure 113 : Particules ablatées lors de l'irradiation laser d'une croûte épaisse ; pointillés blancs = agglomérats de cristaux de gypse ; flèche blanche = microparticules noires ou colorées (image MO).

Les particules ablatées sont des microcristaux de gypse jaunes, formant des amas irréguliers de plusieurs dizaines à centaines de micromètres, et souvent des microparticules noires ou colorées qui sont observées directement soit à la surface de la lame de verre ou du scotch carbone, soit à la surface des cristaux de gypse (Figure 113).

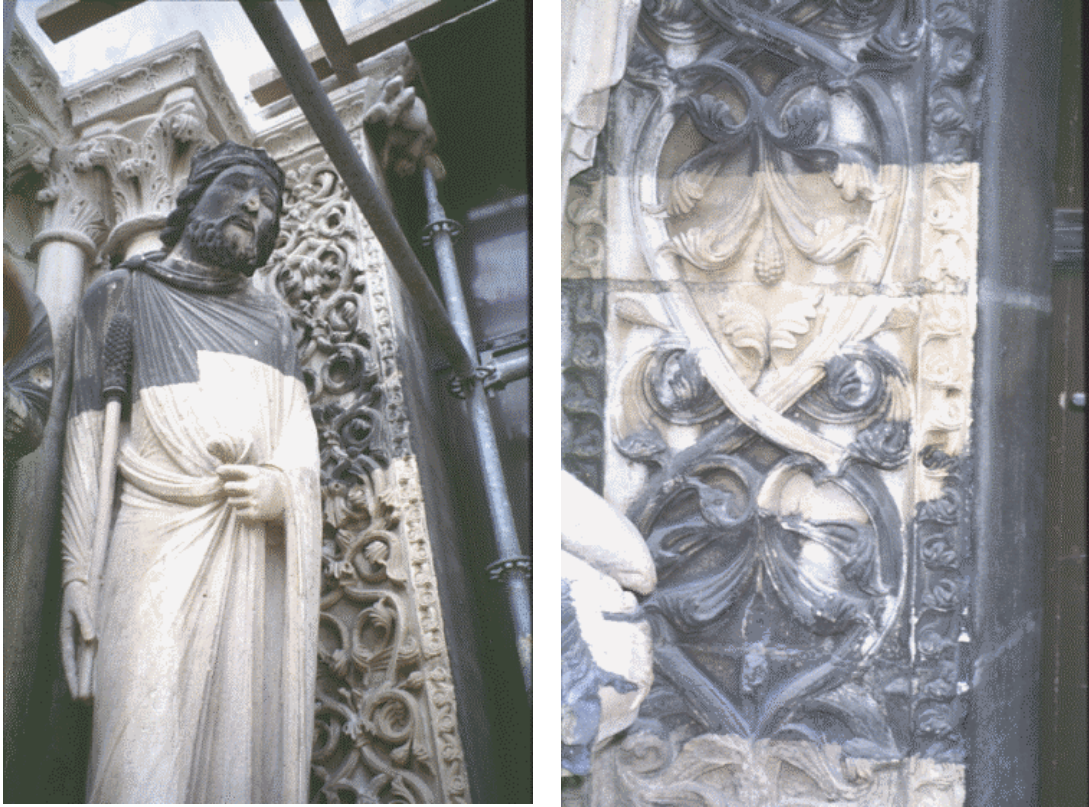
Figure 135 : Essais de nettoyage laser par Jean Delivré (1993) ©LRMH.

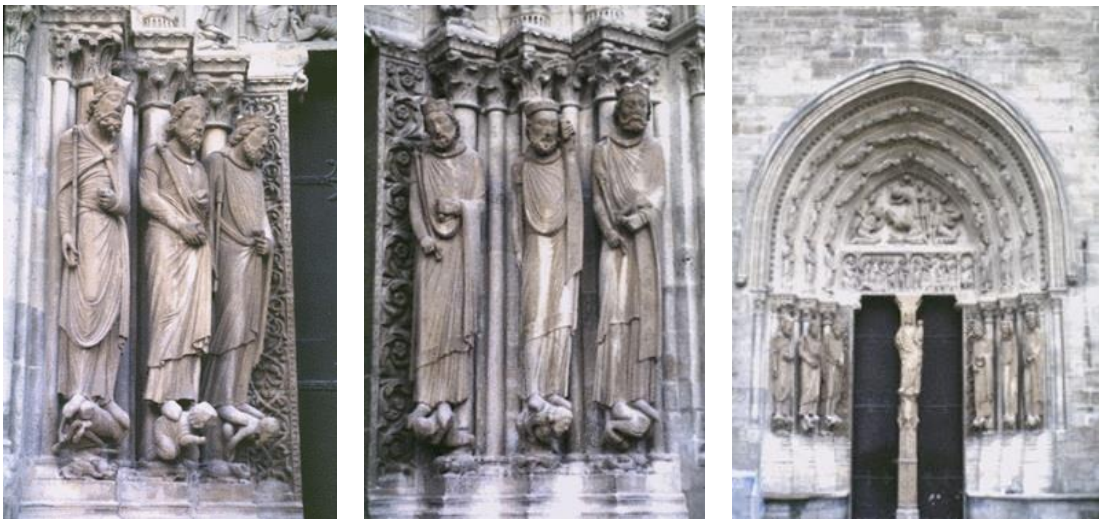
Figure 136 : Portail des Valois après restauration par Groux (1998) ©LRMH ; noter les contrastes de couleur entre les parties hautes et basses du portail (photos argentiques).

Quelques années plus tard (1997-1998), à la demande de l'architecte Benjamin Mouton, le portail est entièrement restauré par la société Groux. Les six statues-colonnes, les deux piédroits sculptés, le trumeau et les soubassements sont nettoyés au laser Nd:YAG 1064nm. Il est intéressant de noter que le nettoyage laser des statues colonnes en 1997 conduit à une coloration différente de celle obtenue lors des tests de nettoyage en 1993. Les zones traitées en 1993 sont donc reprises à plusieurs passages pour obtenir un résultat homogène (Pruha *et al.*, 2000). En plus du traitement laser, les deux lions de l'archivolte extérieure ainsi que les six chapiteaux sculptés sont nettoyés par micro-abrasion. Des opérations de consolidation et ragréage, de remontage d'anciens collages, de reprise des joints, d'enlèvement des goujons en fer oxydés, de traitement des fissures par injection de coulis et de traitement biocide sont également effectuées. Une patine composée de lait de chaux additionné de résine acrylique (Primal AC33) et teinté avec des pigments minéraux (5%) est appliquée sur certaines zones en partie basse (zones délavées des marmousets sous les statues-colonnes, cou de la vierge après recollage et ragréage de la tête) et en partie haute (tympan, linteau et voussures) pour harmoniser les différents contrastes de couleur. L'aspect du portail juste après la restauration est présenté sur la Figure 136. La Figure 137 résume l'histoire mouvementée de la restauration du portail.

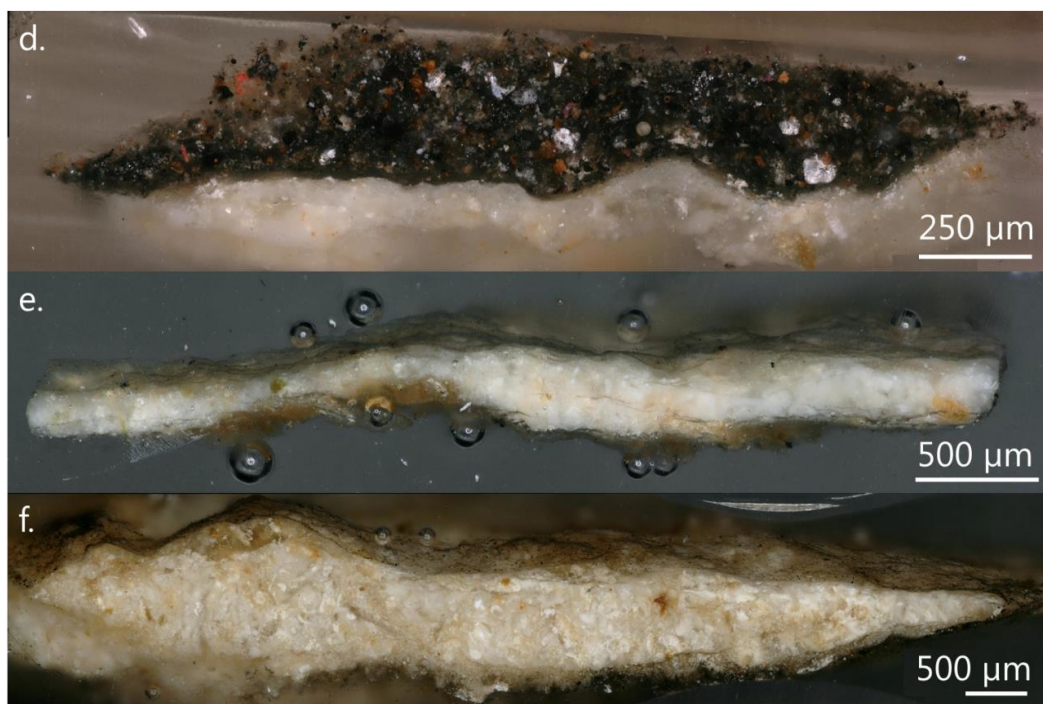
Figure 144 : Prélèvements vus de dessus provenant de a. zone non nettoyée ; b. zone ocre jaune nettoyée au laser ; c. zone beige clair nettoyée par nébulisation ; d., e., f. = vues en coupe de a., b., c. (images MO).

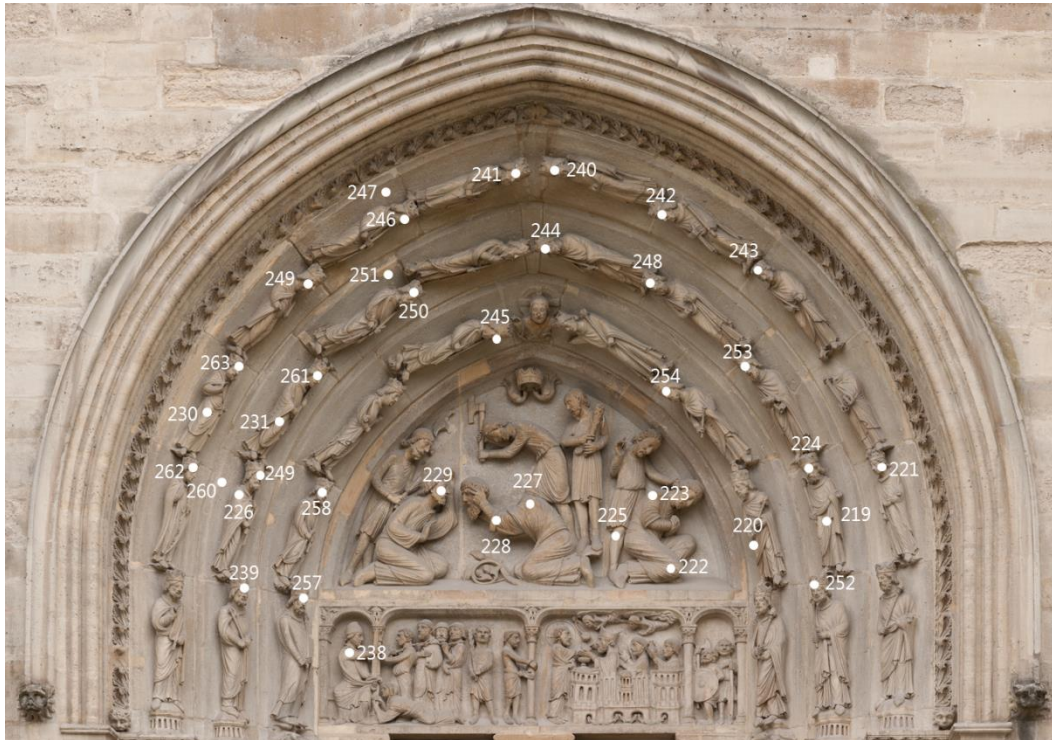
Localisation des analyses de fluorescence X : le nombre correspond au numéro du spectre.

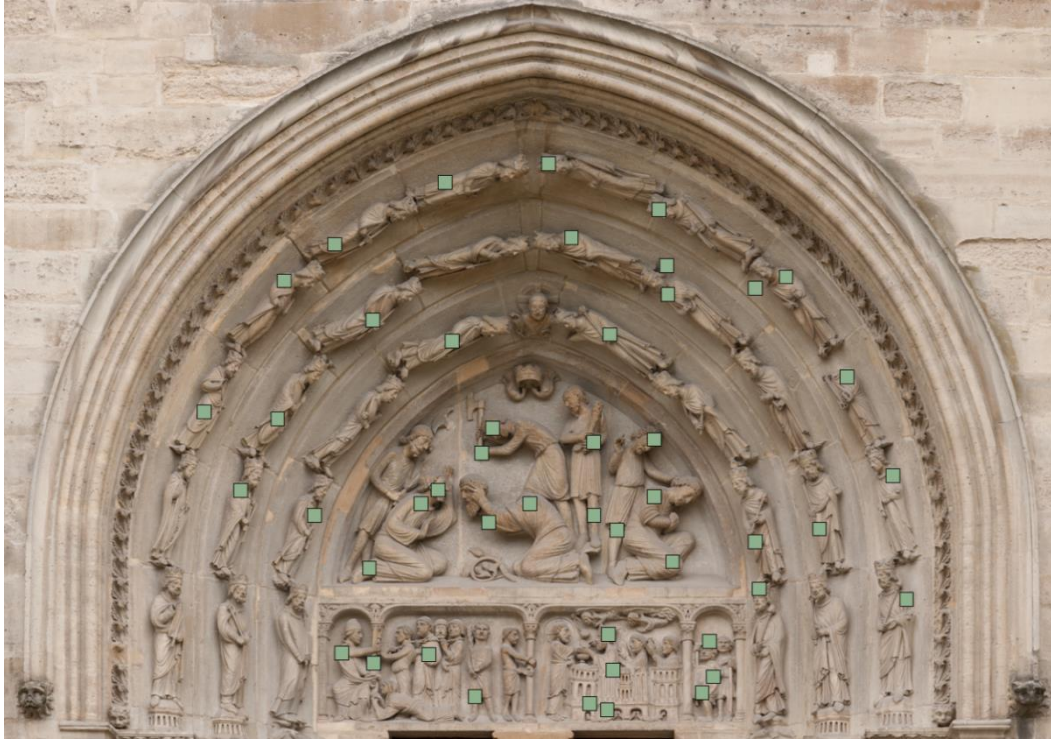
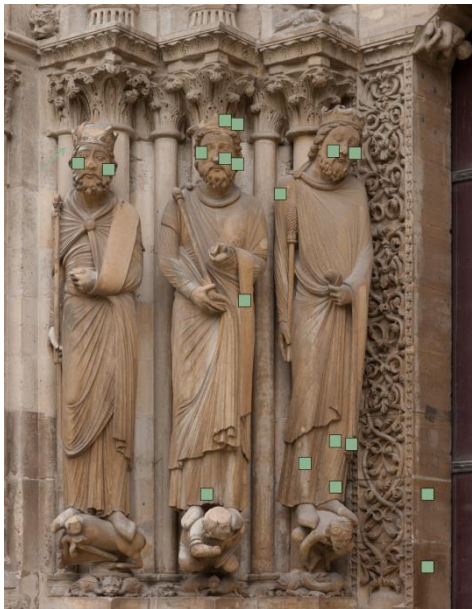
Localisation des analyses de spectroscopie de réflexion diffuse.

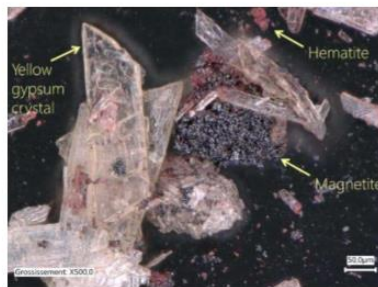
Figure 3 : Ejected particles collected on a glass slide (digital microscope picture)

On naked eye observation, we are just able to see a dust deposit. The digital microscope observation reveals the simultaneous presence of various particles together with a high quantity of automorphous gypsum crystals having a slightly yellow colour (See figure 3). In addition to the gypsum crystals we can see two other types of particles:

The gypsum crystals are recognizable thanks to their morphology: they usually form long and transparent rods or platelets as shown by De Oliveira *et al.* (2015). In our case, most

ablated gypsum rods or platelets show a diffuse yellow colour but the microscope resolution is too low to see more clearly their details.

It seems therefore that, during laser irradiation, at least two transformations take place: the hematite transforms into magnetite and the transparent gypsum rods turn into a yellow hue.
