Conception d'un module d'électronique de puissance “Fail-to-short” pour application haute tension

THESE de DOCTORAT DE L'UNIVERSITE DE LYON
opérée au sein de
INSA Lyon

Spécialité de doctorat : Électronique, Électrotechnique, Automatique

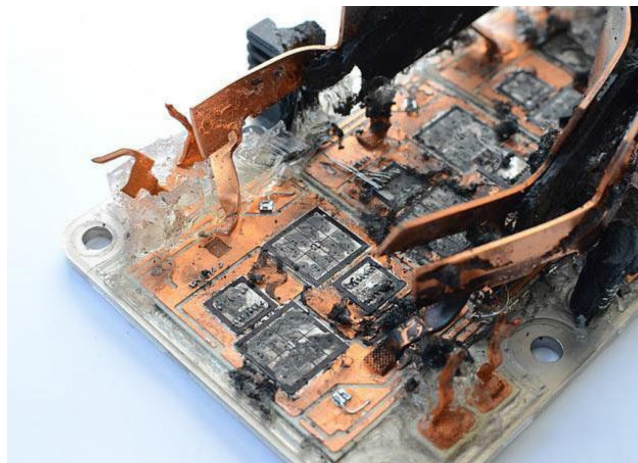
Figure B-22: Cas illustrant la fusion des fils de bonding causée par l'application d'une surcontrainte en courant de longue durée.

Le deuxième mécanisme de défaillance concerne la fusion des fils de bonding. Ces derniers sont particulièrement sensibles à des modes de surcourants. Dans le cas où le courant imposé par l'extérieur n'est pas limité, la chaleur excessive générée dans la puce et dans les fils peut provoquer une fusion rapide des faisceaux de bonding, résultant en une défaillance du module en circuit ouvert [37].

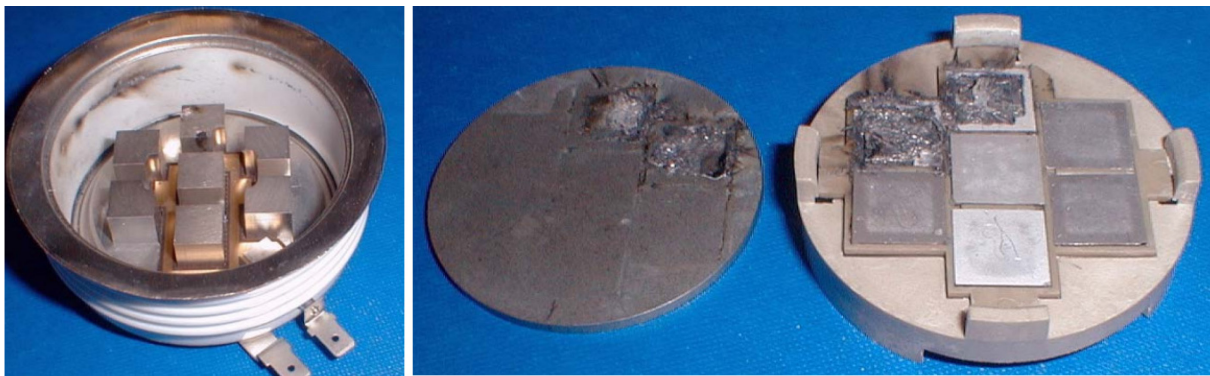
Figure B-37: Exemple de défaillance d'un Module Press-Pack IGBT en court-circuit [55].

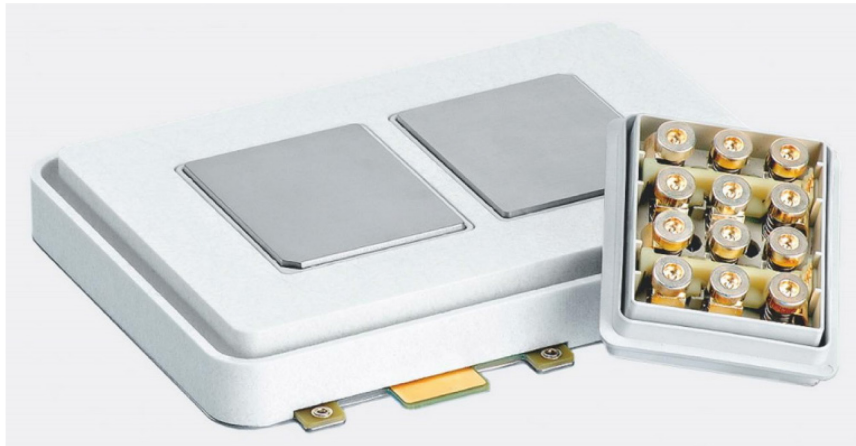
Figure B-38 : Photo d'un module StakPak IGBT (4.5kV/2000A) développé par ABB [57].

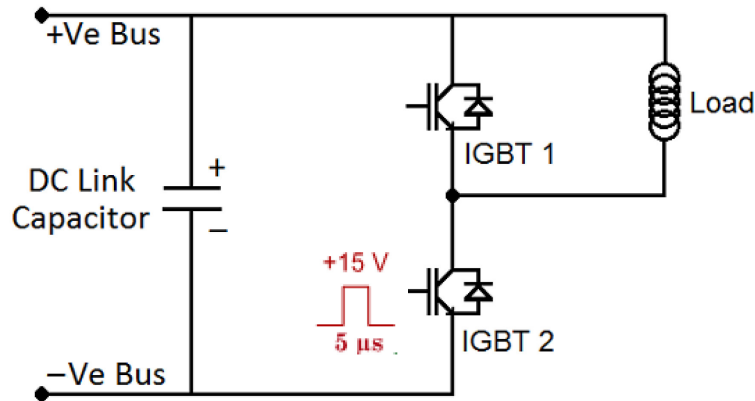
Figure C-2: Schéma de principe utilisé pour l'étude des composants SiC en régime de court-circuit [60].

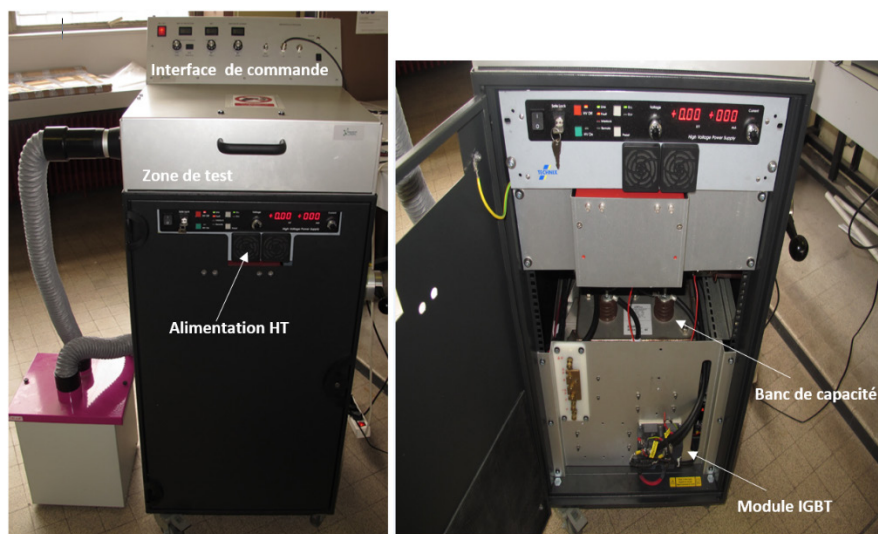
La Figure C-8 présente le banc de test développé pour réaliser les essais en régime de fonctionnement extrême. L'interface de commande a été conçue pour pouvoir accueillir la carte électronique (qui doit piloter à la fois DUT et IGBT de protection). Comme on le voit sur l'Annexe 1, divers boutons de commandes ont été placés sur la face avant du pupitre afin d'alimenter et de contrôler le banc.

Figure C-8: Photo du banc de test réalisé pour les régimes de fonctionnement extrême.

Des dispositifs de sécurité ont été intégrés dans le banc permettant la protection de l'utilisateur au moment des tests. Pour empêcher l'accès à des pièces nues sous tension, on a utilisé un contacteur haute tension 3 kVDC /125 A (Annexe 2) de telle sorte qu'au moment de l'ouverture du capot, on isole la zone de test par rapport au banc de capacités. À l'arrêt du banc, une résistance de puissance (48 k Ω ; $P = 187$ W) est utilisée afin de décharger le banc de capacités. Enfin, pour veiller à ce que ce dernier est bien déchargé, un sectionneur a été rajouté permettant un court-circuit physique du banc capacité ainsi que la mise à la terre du circuit (Annexe 3).

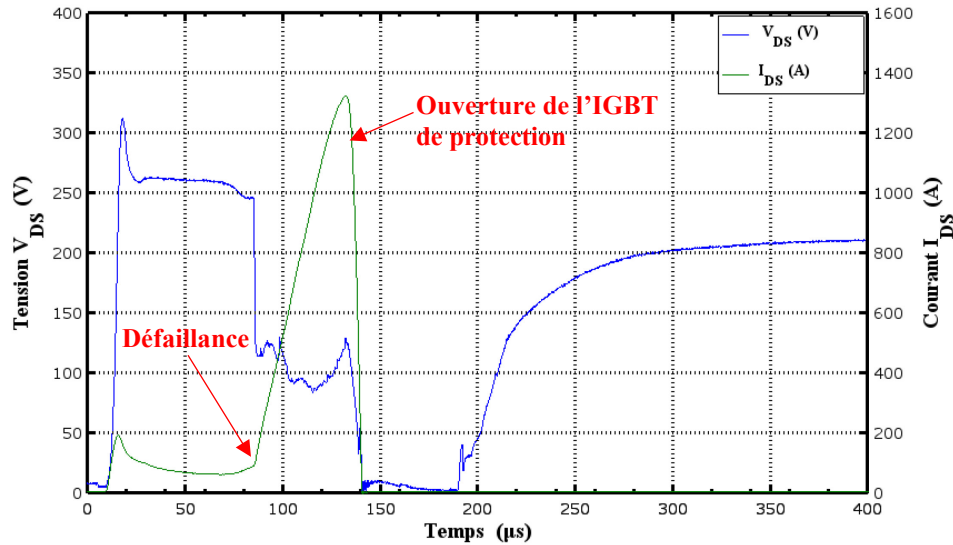
Figure C-10: Formes d'ondes lors d'un court-circuit destructif effectué sur un MOSFET SiC C2M0080120D ($T_c=25^\circ\text{C}$, $V_{GS}=+15\text{V}$; $V_{DS}=260\text{V}$; $R_{Goff}=1.2\text{ k}\Omega$).

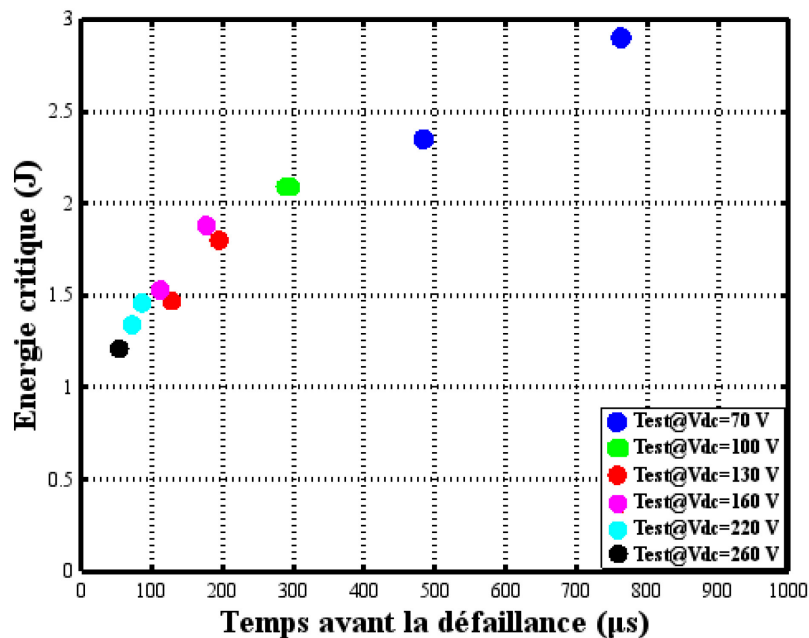
Figure C-17: Courbe de robustesse en régime de sur-courant, MOSFET SiC 1200V C2M0080120D ($V_{GS}=+15V$, $T_c=25^\circ C$).

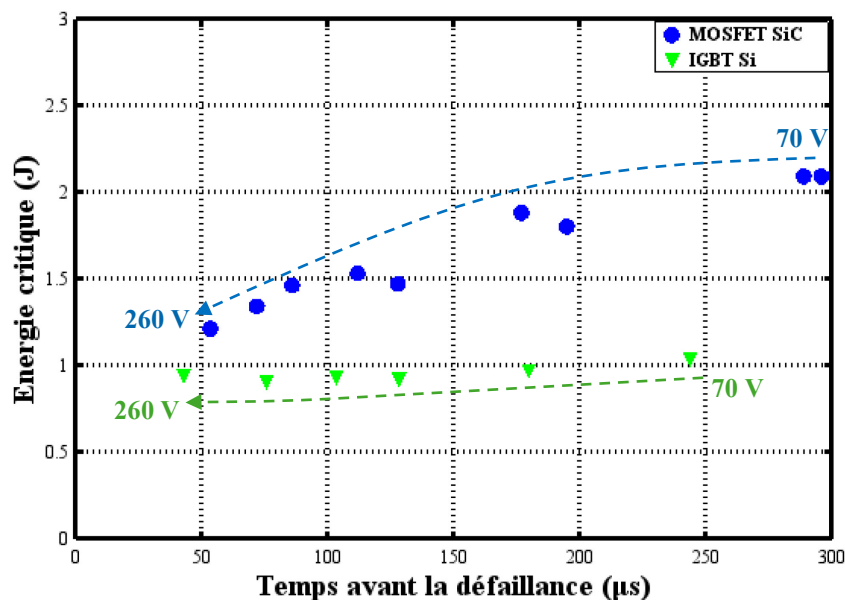
Figure C-18: Comparaison des énergies critiques des MOSFETs SiC (C2M0080120D) et IGBT Si (NGTB25N120IHLWG) soumis à des tests de court-circuit.

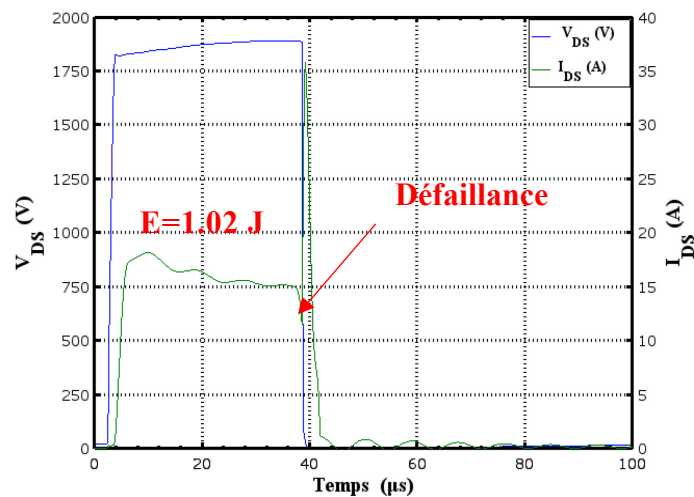
Figure C-21: Formes d'ondes du courant I_D et de la tension V_{DS} du transistor MOSFET (C2M0080120D) pendant un test d'avalanche destructif : $T_c=25^\circ\text{C}$; $T_{AV}= 35.4 \mu\text{s}$; $V_{BR}=1854 \text{ V}$.

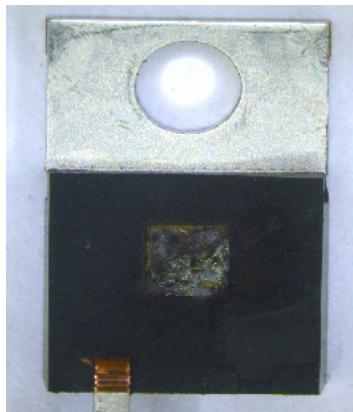
Les contraintes thermiques introduites par les conditions test de la Figure C-24 ($E=8.6 \text{ J}$) ont abouti à la rupture des fils de bonding du composant sous test. La défaillance de la diode s'est accompagnée d'une explosion du boîtier résultant en un circuit-ouvert (Figure C-25).

Figure C-25: Photo d'une diode SiC (C4D20120A) après un test en régime de sur-courant.

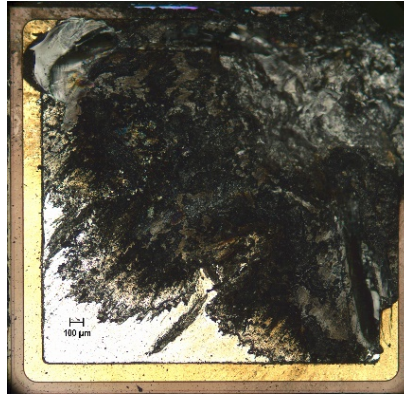
Figure C-30: Défaillance en circuit ouvert d'une diode SiC Schottky (C4D20120A) lors d'un test d'avalanche. $T_{AV}=240 \mu s$; $E=4.4 J$; $V_{BR}=1800 V$. Ici, l'essai a été prolongé quelques centaines de μs après la défaillance entraînant un élargissement de la zone affectée.

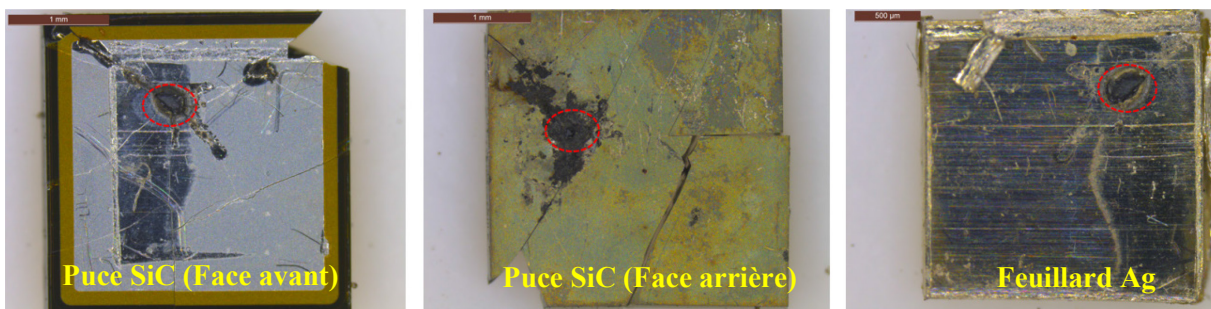
L'échantillon défaillant est visible sur la Figure D-18. À l'aide d'un microscope optique, nous observons une zone fondue au niveau de la puce SiC ainsi sur la métallisation Ag. Le trou encerclé sur la Figure D-18 traverse tout l'épaisseur de la puce. Pour affiner cette analyse, une spectroscopie par rayon-X (EDX) a été réalisée sur la surface de la puce (Figure D-19).

Figure D-18: Photo illustrant le perçage de l'échantillon défaillant (Puce SiC/Feuillard argent) conduisant à un mode de défaillance en court-circuit.

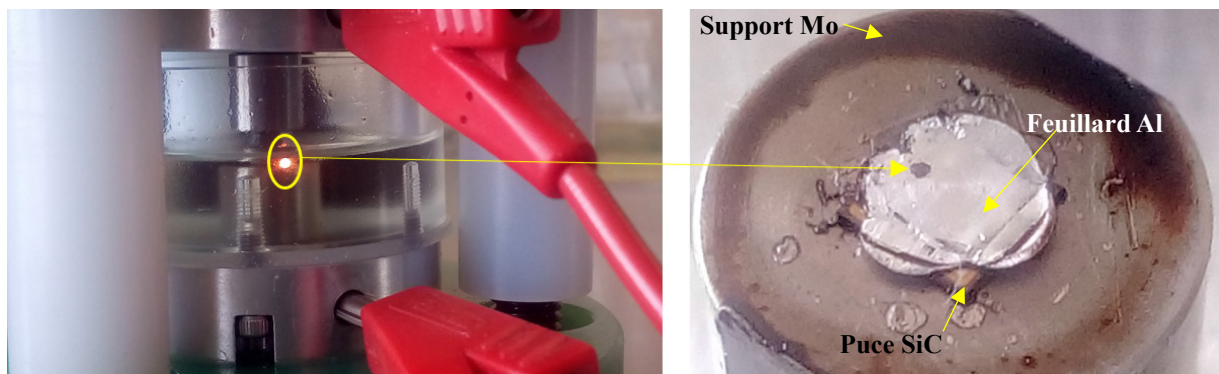
La valeur élevée de R_{CC} se traduit par une forte dissipation durant l'essai de stabilité. En conséquence, la température atteinte au niveau du contact est très élevée, comme visible sur la Figure D-26, puisqu'on observe une émission lumineuse. À la fin des essais, il apparaît que la métallisation aluminium a flué et qu'elle a changé de forme.

Figure D-26: Vue illustrant la zone de perçage conduisant à un court-circuit entre l'anode et cathode de la puce SiC.

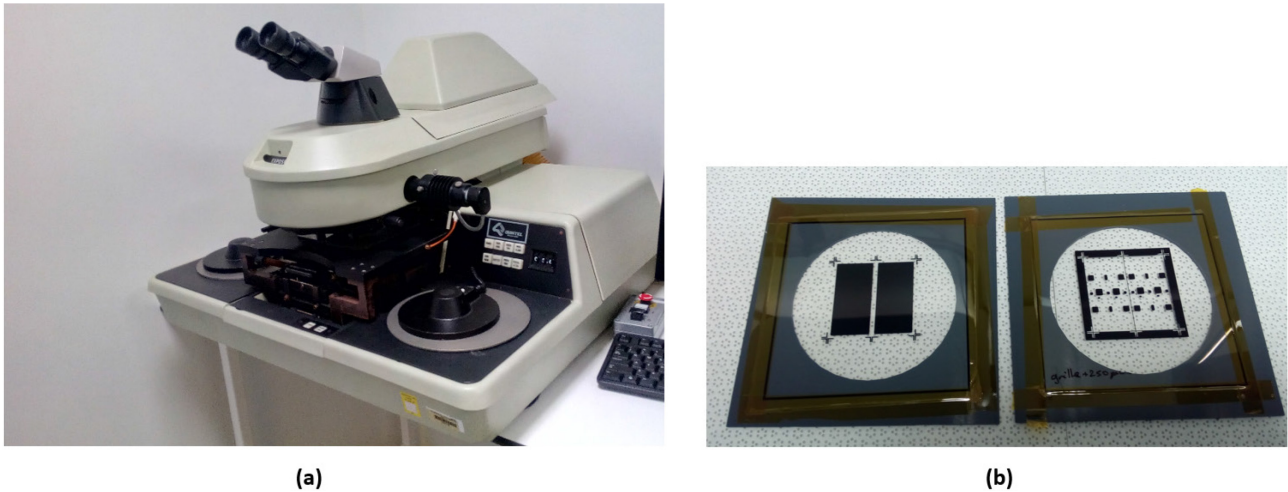
Les deux faces du substrat sont ensuite exposées aux ultraviolets (UV) à travers jeu de masques. Cette opération est réalisé en utilisant un aligneur de masque Q-2001 CT (Figure E-8 (a)). Un exemple de masque utilisé pour la fabrication du substrat source est donné sur la Figure E-8 (b). D'après cette figure, les motifs que l'on souhaite garder sur le substrat sont noirs. Les endroits transparents du masque correspondent aux zones de résine qui doivent être éliminées lors du développement du substrat. Une fois le masque aligné avec le substrat, un temps d'exposition au rayonnement ultraviolet de 90 s est choisi afin d'insoler correctement la résine. À noter qu'une exposition trop longue ou trop courte peut engendrer des problèmes lors du développement.

Figure E-8: (a) Photo de la machine de l'aligneur de masques (Q-2001CT)/ (b) Exemples de masques utilisés pour la fabrication du substrat source

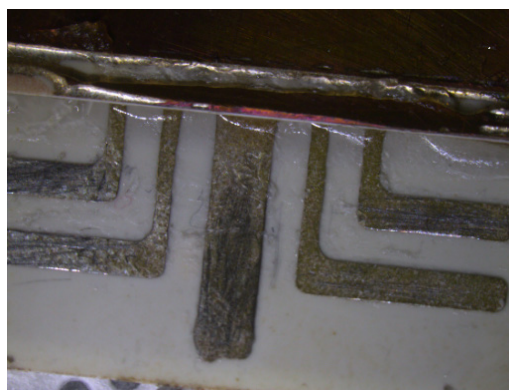
Figure E-27: Vue du gel transparent encapsulant le module *Fail-to-short*.

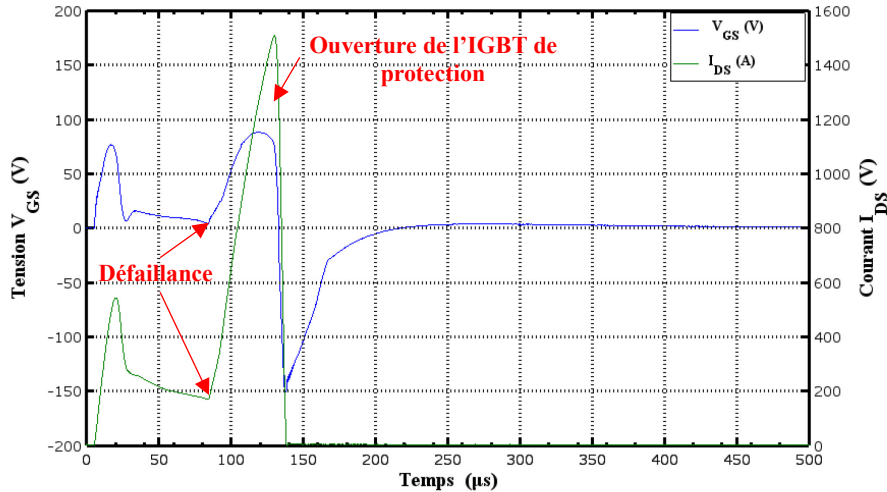
Figure E-29: Essai de court-circuit lors de la défaillance, $T_{cc} = 56 \mu s$, $T_c = 25^\circ C$.

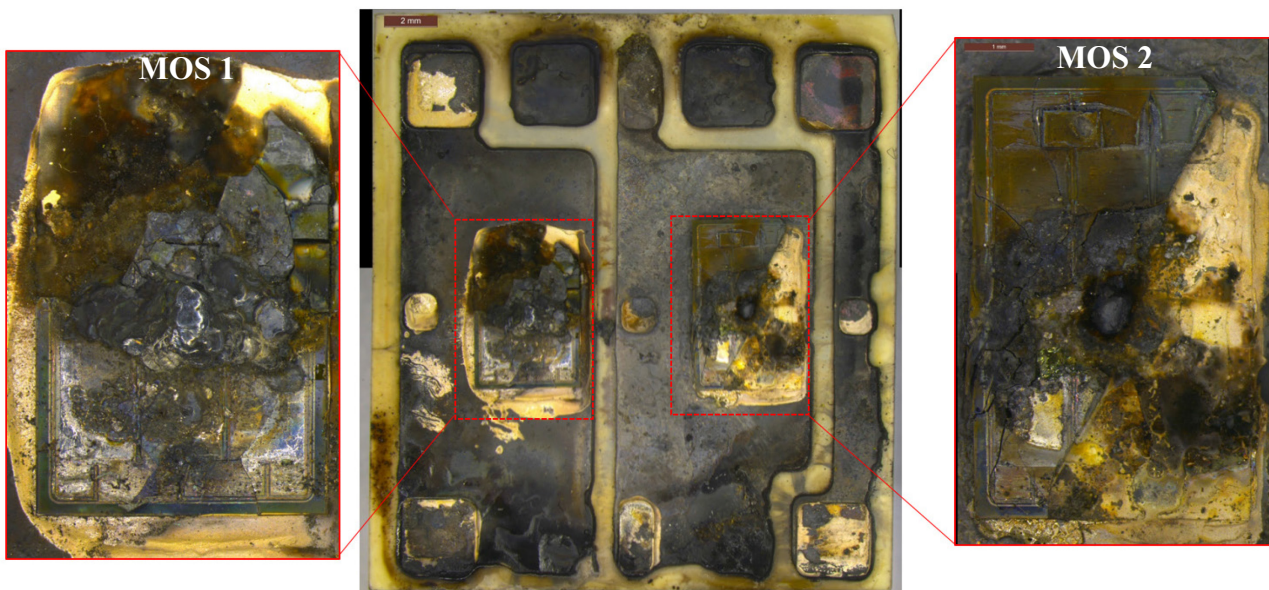
Figure E-33: Vue du substrat “drain” incluant les deux MOSFETs défaillants en régime de sur-courant.

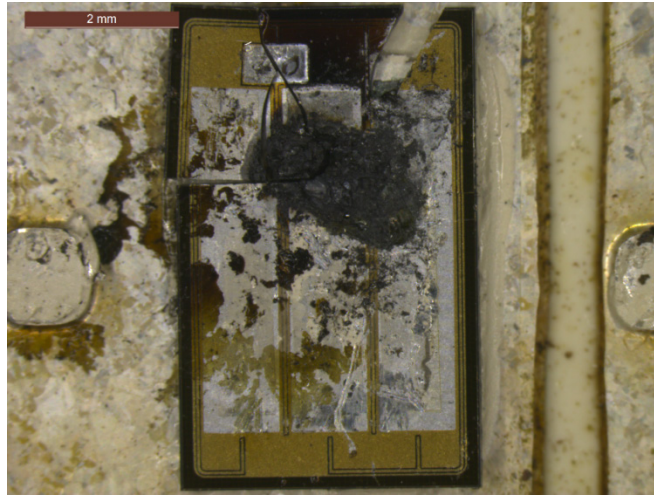
La Figure E-40 montre l'état de la puce après le test destructif en régime de sur-courant et vieillissement de 6h par un courant 10 A. D'après cette Figure, le test a provoqué un endommagement important au niveau de la puce où l'on aperçoit une grande zone noire située au milieu de la surface active de la puce. À ce stade, il est très difficile de conclure si cette zone est responsable de la création du court-circuit entre les terminaux Drain-Source de la puce.

Figure E-40: Vue de la puce défaillante après le test de passage de courant.

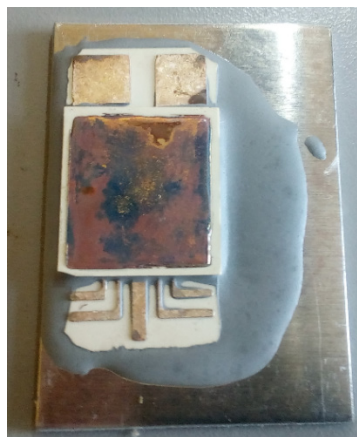
Pour des raisons pratiques (manipulation plus facile), le module C a été collé sur une plaque d'aluminium. La colle utilisée (colle époxy chargée en alumine duralco 133) supporte des températures de fonctionnement élevées. Si elle est relativement visqueuse à température ambiante, elle devient beaucoup plus fluide à 100 °C (température de polymérisation). De ce fait, la colle est rentrée à l'intérieur du module, constituant une encapsulation rigide que nous avons voulu évaluer. En effet, nous avons vu au chapitre II que l'encapsulant solide éclatait lors des essais destructifs, et entraînait une défaillance en circuit ouvert. La colle constituant néanmoins un encapsulant rigide qui maintient fortement les substrats céramique de notre module. Nous avons décidé de faire des essais sans le support "press-pack" utilisé précédemment.

Figure E-41: Photo du démonstrateur Fail-to-short rempli par de la résine époxyde.

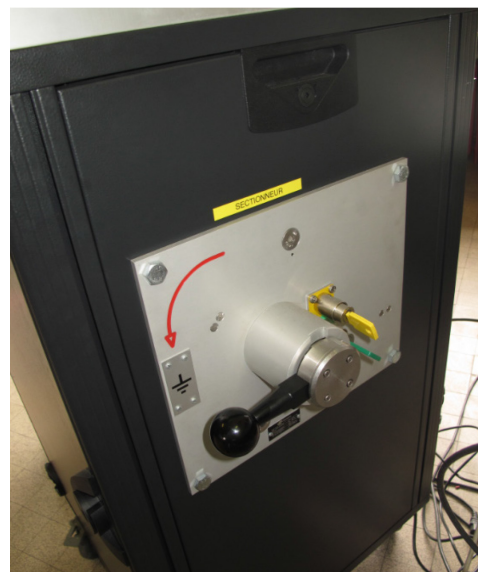
Photo du sectionneur utilisé dans le banc de test :
