Durabilité des miroirs pour l'énergie solaire à concentration : étude des modes de vieillissement

THÈSE

**Durabilité des Miroirs pour
l'Énergie Solaire à Concentration :
Étude des Modes de Vieillessement**

préparée au sein des :
Laboratoire POLymères, Photochimie, Propriétés et Interfaces (POPPI)
de l'Institut de Chimie de Clermont-Ferrand (ICCF)
Laboratoire des Systèmes Solaires Thermodynamiques (L2ST)
du Commissariat à l'Énergie Atomique et aux Énergies Alternatives (CEA)

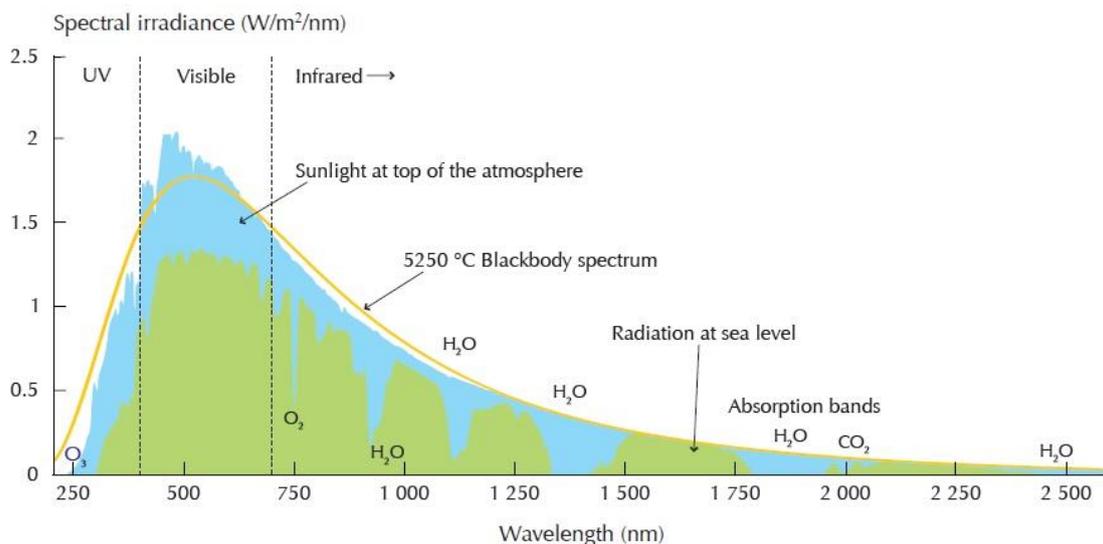
Figure I-1 : Spectre solaire au sommet de l'atmosphère (bleu), au niveau de la mer (vert) et courbe du rayonnement d'un corps noir (jaune). ^[1]

Le rayonnement solaire qui atteint la surface de la terre est d'environ 1000 W/m^2 , dans des conditions claires où le soleil est proche du zénith. ^[1] La lumière du soleil perçue à la surface de la terre correspond à la répartition spectrale suivante (Figure I-1) : 10 % d'ultraviolet (UV), 40 % de lumière visible et 50 % d'infrarouge (IR). ^[1]

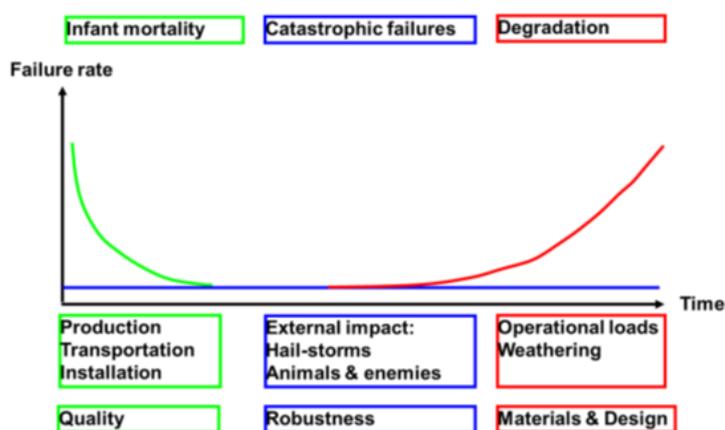
Figure II-1 : Mortalité d'un produit au cours du temps. [84]

L'évolution de la mortalité d'un produit est donnée sur la Figure II-1. La première phase appelée « *infant mortality* » correspond à la fiabilité de la technologie. Ensuite, la stagnation du taux de défaillance correspond aux défauts et accidents qui peuvent survenir dans la vie normale du produit, et la dernière phase correspond à la durabilité de la technologie.

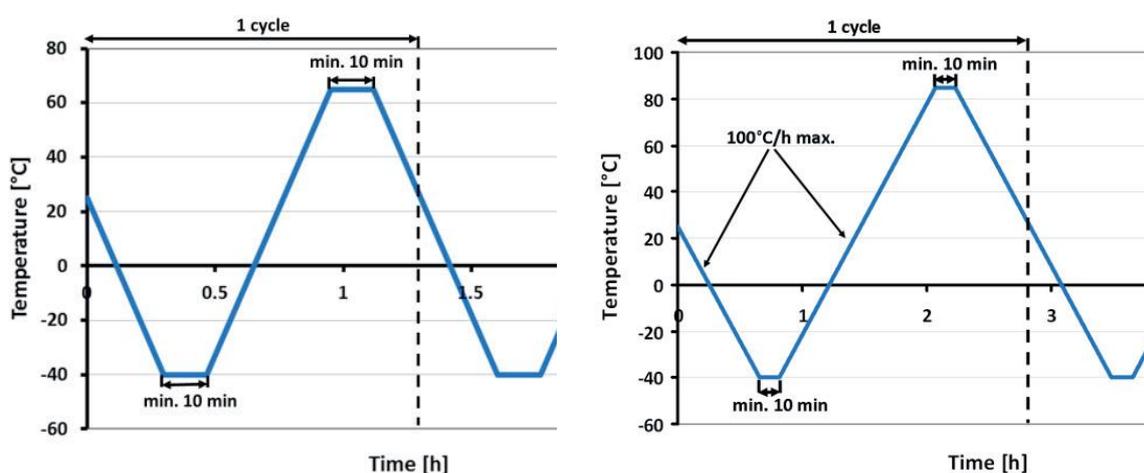
Figure II-2 : Cycle thermique IEC 62108, Test 10.6 (Option TCA 3) (à gauche) et IEC 61215, 10.11 ou IEC 62108, Test 10.6 (Option TCA 1) (à droite). [91]

Le test IEC 61215, 10.11 est identique au test IEC 62108, 10.6 option TCA 1 avec un nombre de cycles réduit à 200 au lieu de 1000. [91]

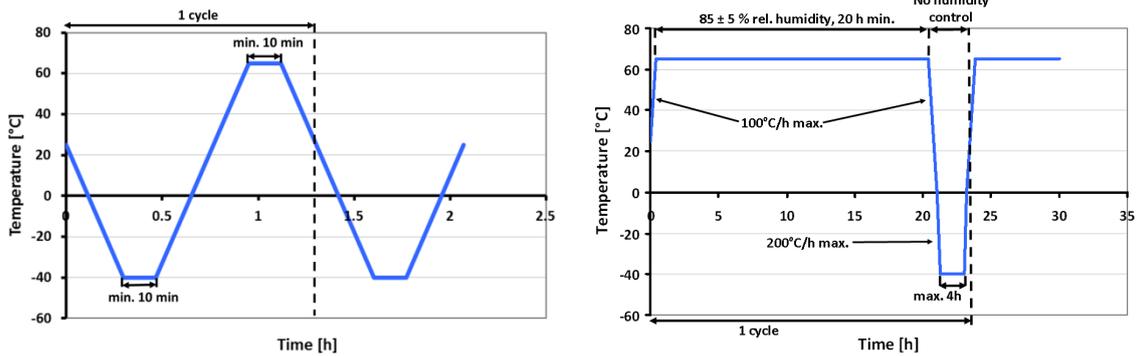
Figure II-4 : Cycle d'humidité gelée selon la norme IEC 62108. [91,93]

Cependant, selon la norme IEC 62108 [93] pour le CPV, il est composé de deux étapes : 400 cycles de -40 °C à 65 °C, avec un palier d'au moins 10 min dans un intervalle de ± 3 °C de la température limite ; puis un palier de 20 h à 65 °C et 85 % HR suivi d'un autre à -40 °C, d'une durée inférieure à 4 h avec des rampes de température inférieures à 100 °C/h. L'enchaînement est représenté Figure II-4. La première étape doit comporter 10 à 18 cycles par jour, la deuxième 40 cycles, et l'ensemble doit durer environ 1500 h.

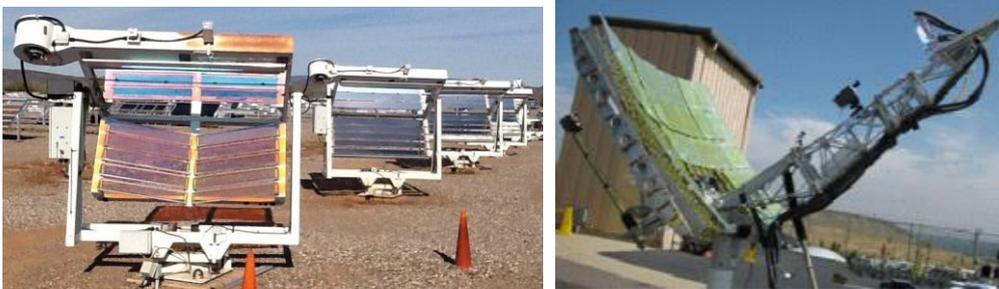
Figure II-6 : Le système Ultra-Accelerated EMMA ^[99] à gauche et l'UAWS ^[65] à droite.

Un autre système du même type nommé UAWS (Ultra-Accelerated Weathering System), aussi développé par ATLAS, permet d'atteindre une concentration de 100 fois la lumière du Soleil pour entre 50 et 60 fois la dose dans les UV. ^[65,100] Il est à droite de la Figure II-6.

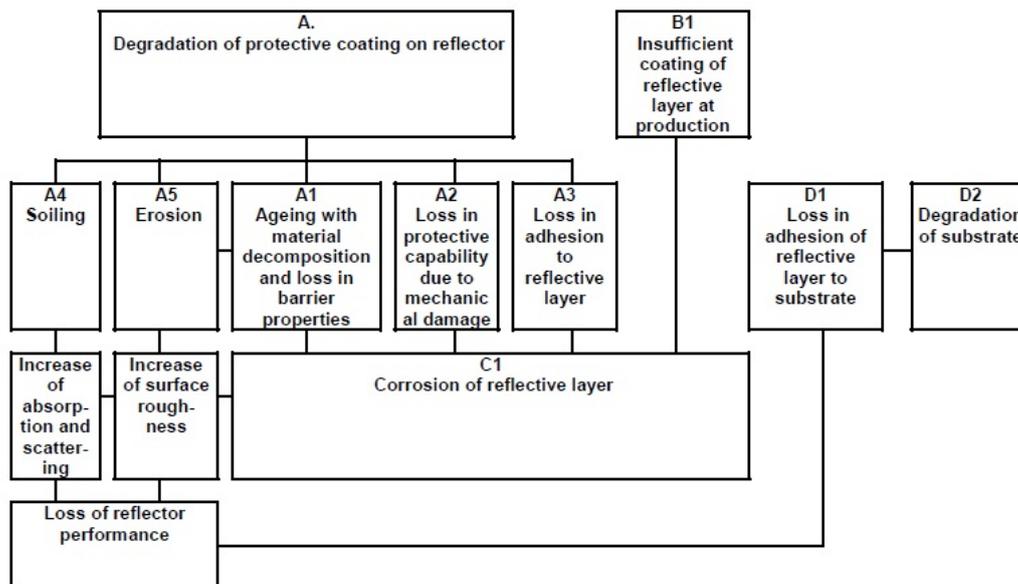
Figure II-12 : Représentation des modes de défaillance et des mécanismes de dégradation associés des réflecteurs pour la tâche 27 de l'IEA SHCP. [158,169]

Ces dégradations permettent d'établir un arbre des causes, comme celui établi pour des réflecteurs sur la Figure II-12.

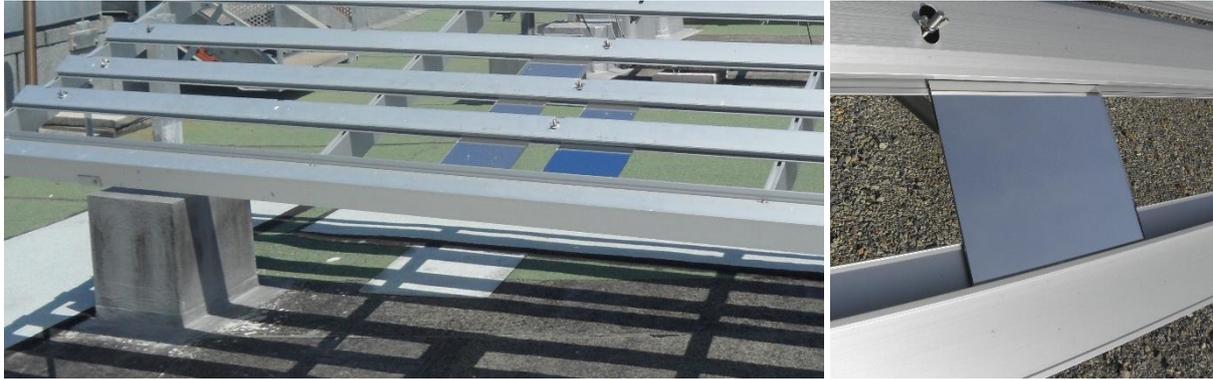
Figure III-19 : Rack utilisé à PIMENT.

Un autre type de rack a été installé dans le cadre du projet DURASOL, ^[29] présenté sur la Figure III-19. Ce rack est celui utilisé lors des expositions à PIMENT.

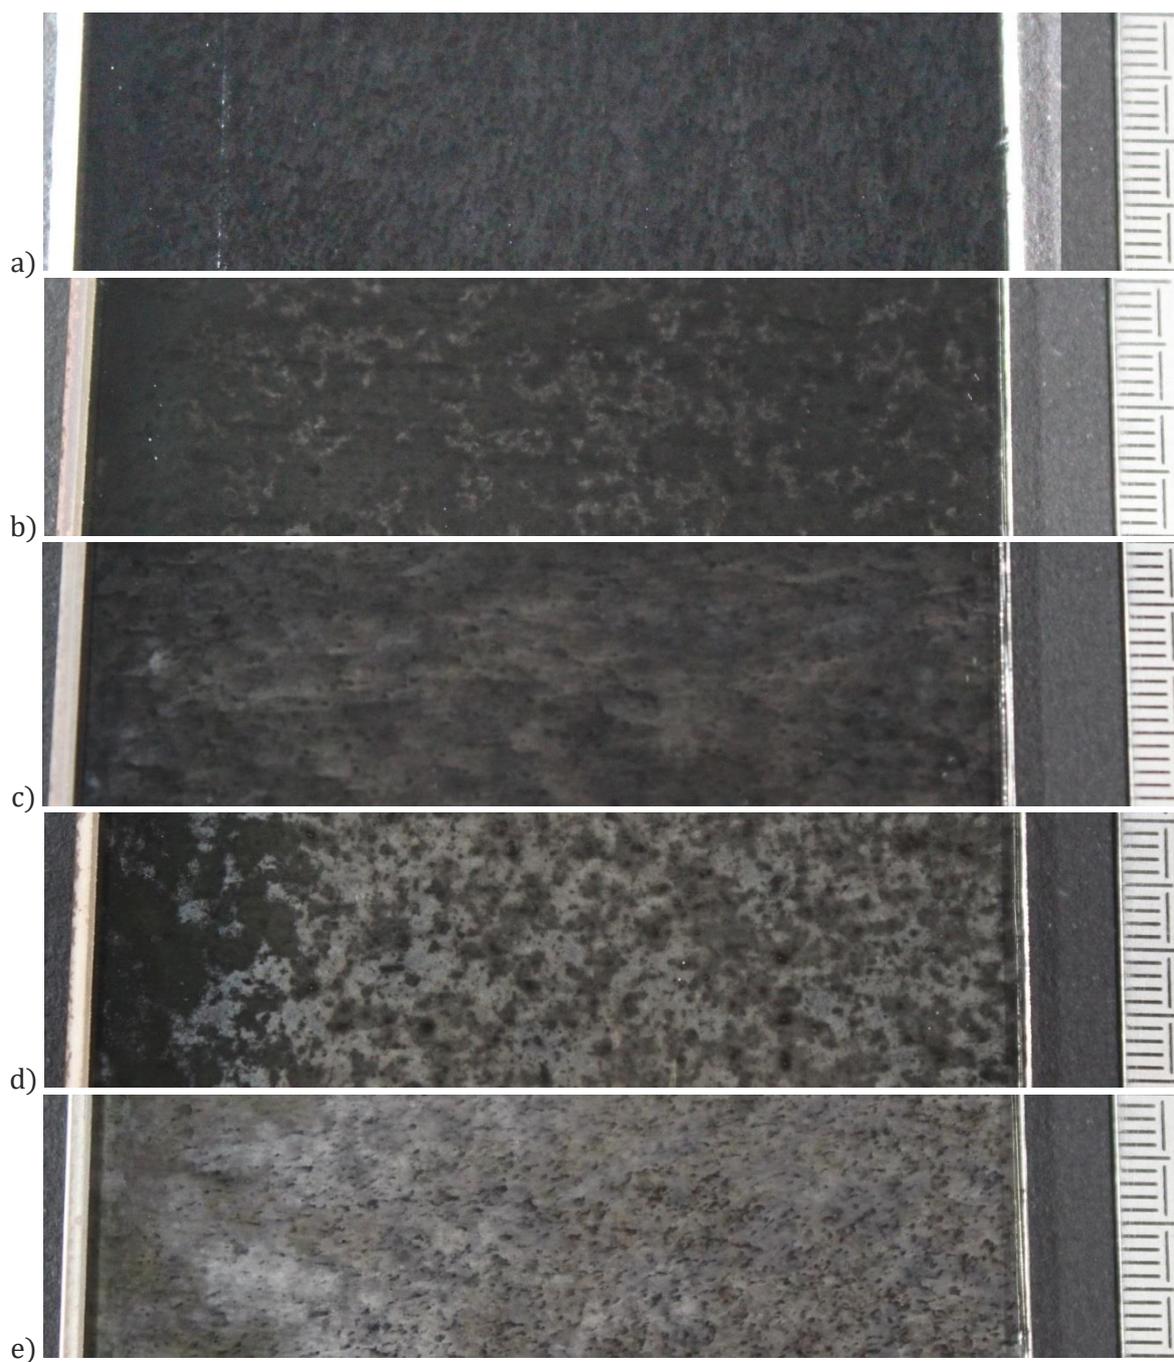
Figure IV-1 : Miroir A après a) 8000 h à 70°C ; b) 8120 h à 85°C ; c) 8120 h à 100°C ; d) 1000 h à 115°C ; e) 1000 h à 130°C.

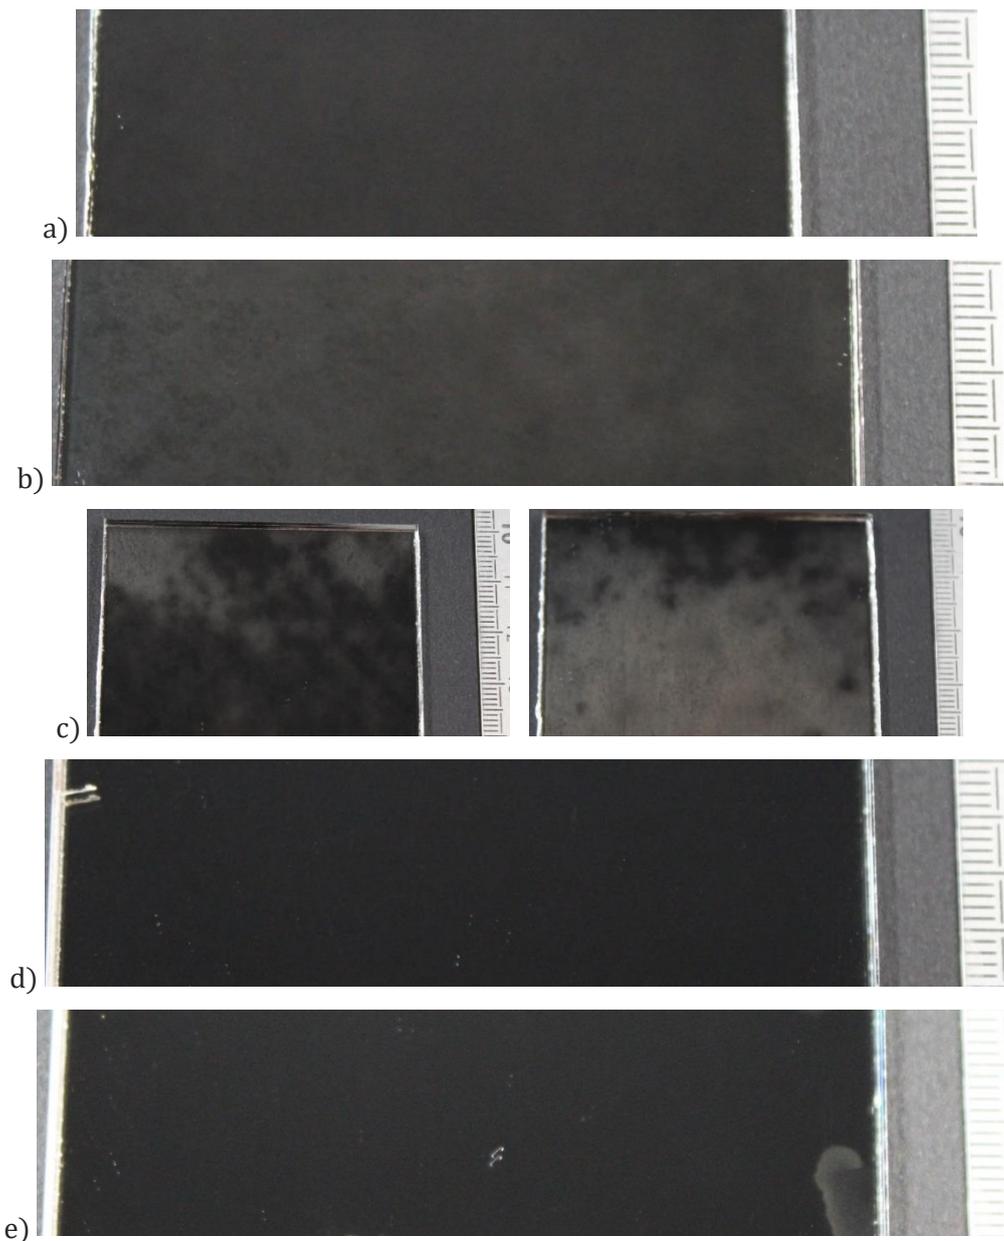
Figure IV-4 : Miroir B après a) 8000 h à 70°C ; b) 8120 h à 85°C ; c) 7900 h à 100°C avec 2 échantillons ; d) 1000 h à 115°C ; e) 1000 h à 130°C.

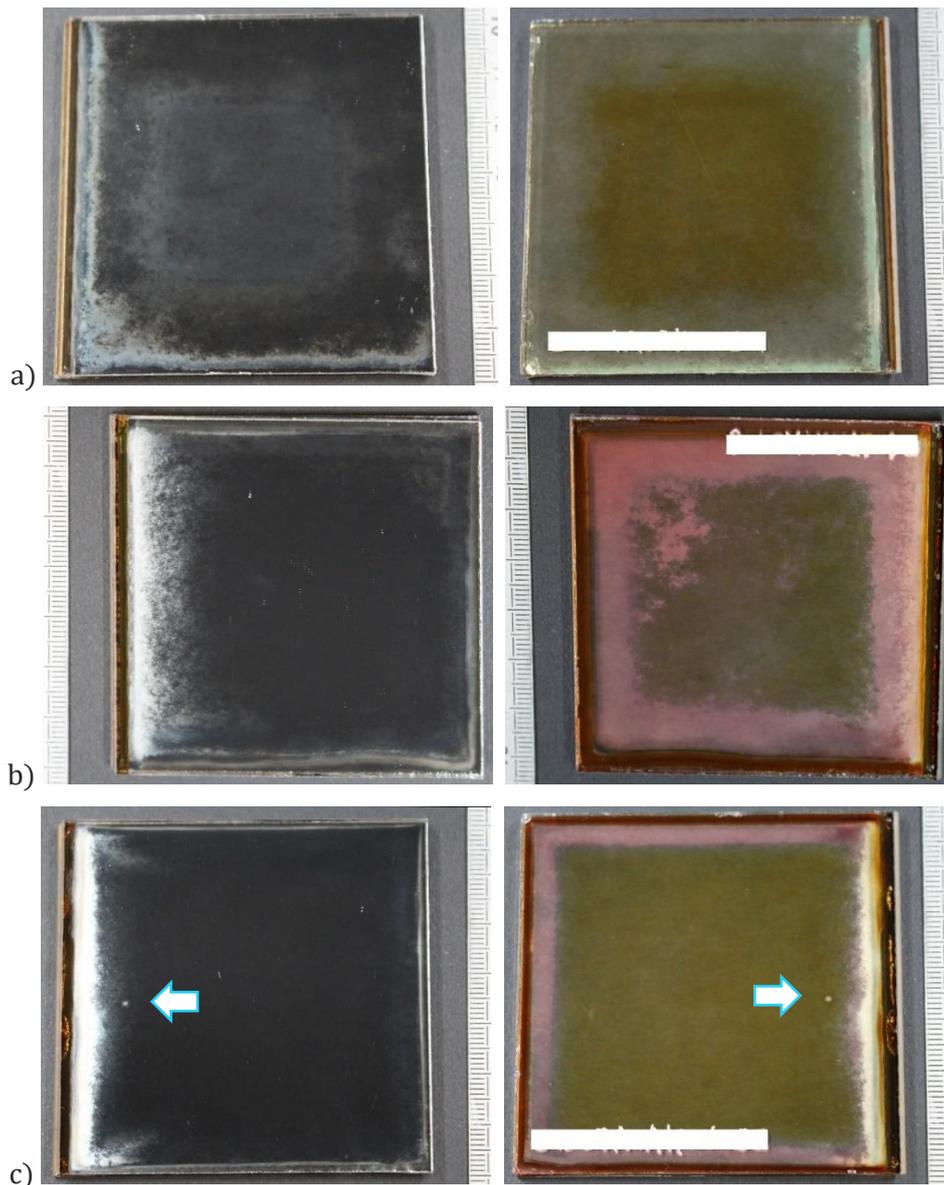
Figure IV-5 : Miroir E après a) 2300 h à 70°C ; b) 8120 h à 85°C ; c) 2300 h à 100°C, la flèche indique un point de corrosion visible sur les deux faces.

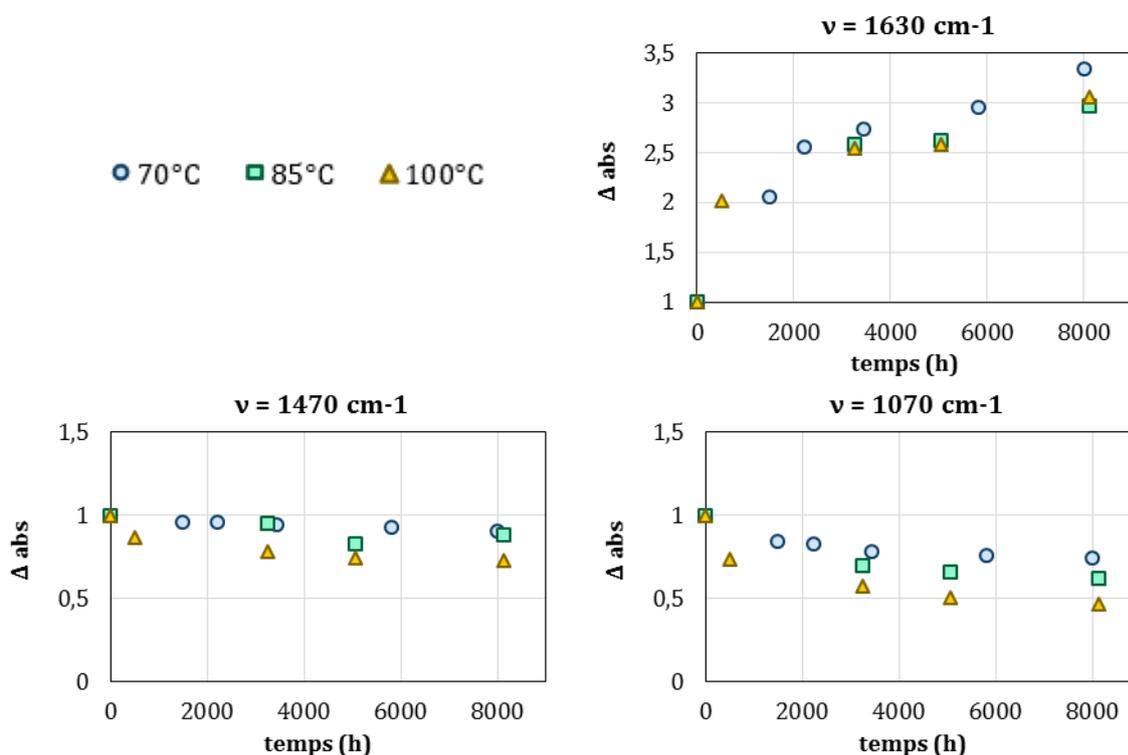
Figure IV-9 : Cinétiques d'évolution de l'absorbance des bandes du miroir A lors de l'exposition à 70°C, 85°C et 100°C.

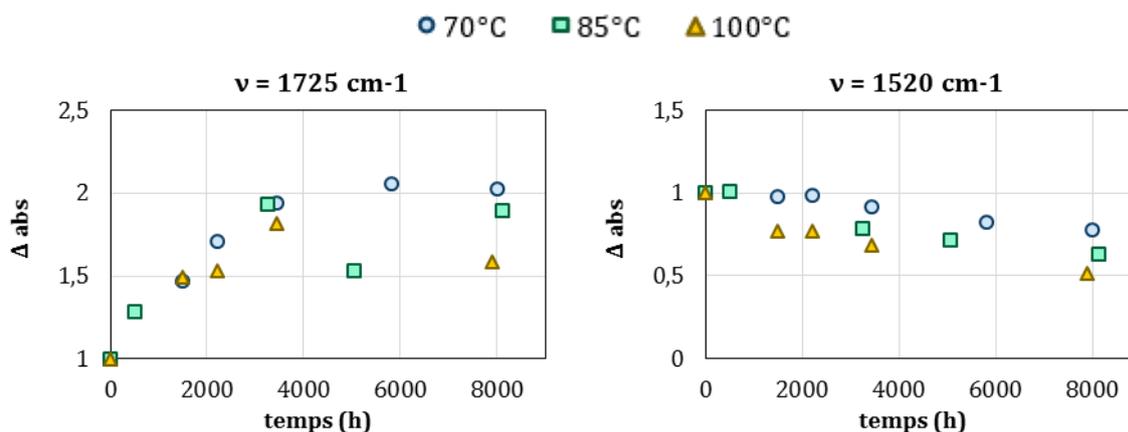
Figure IV-10 : Cinétique d'évolution de l'absorbance des bandes les plus dégradées du miroir B lors de l'exposition à 70°C, 85°C et 100°C.

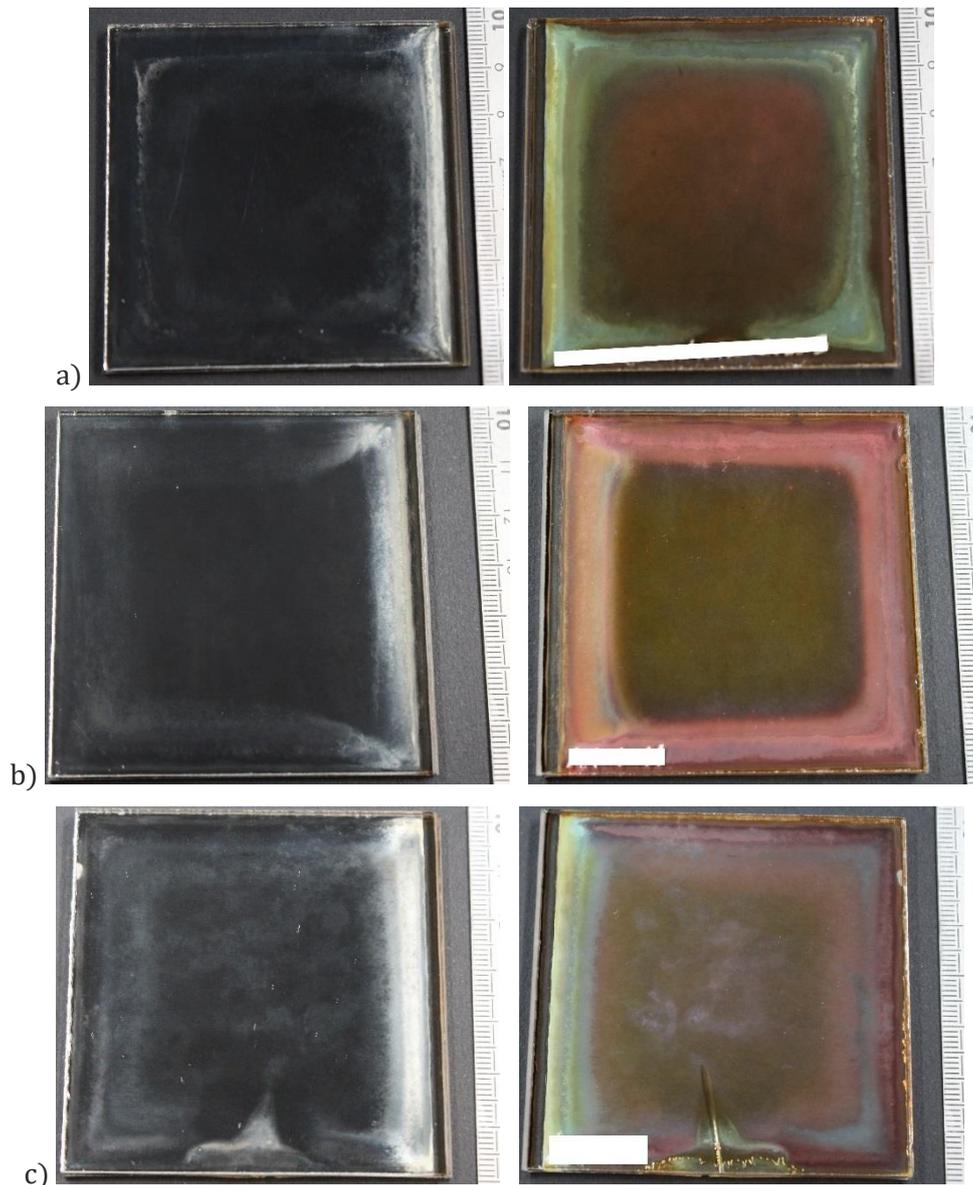
Figure IV-16 : Faces avant et arrière du miroir E avec la face arrière exposée après a) 5000 h en Sepap ; b) 2100 h en Suntest ; c) 2058 h en UV5X.

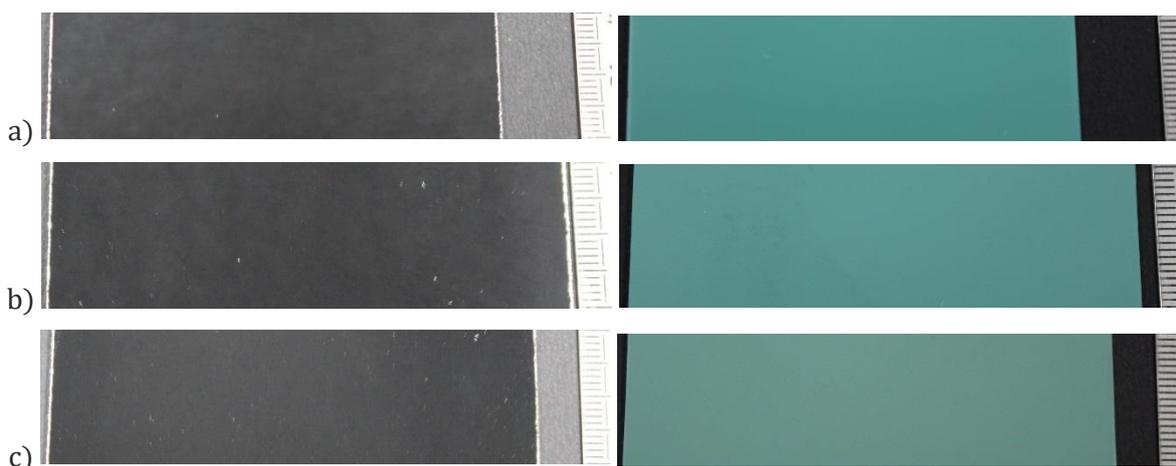
Figure IV-17 : Faces avant et arrière du miroir F avec la face avant exposée après a) 4000 h en Sepap ; b) 3500 h en Suntest ; c) 2303 h en UV5X.

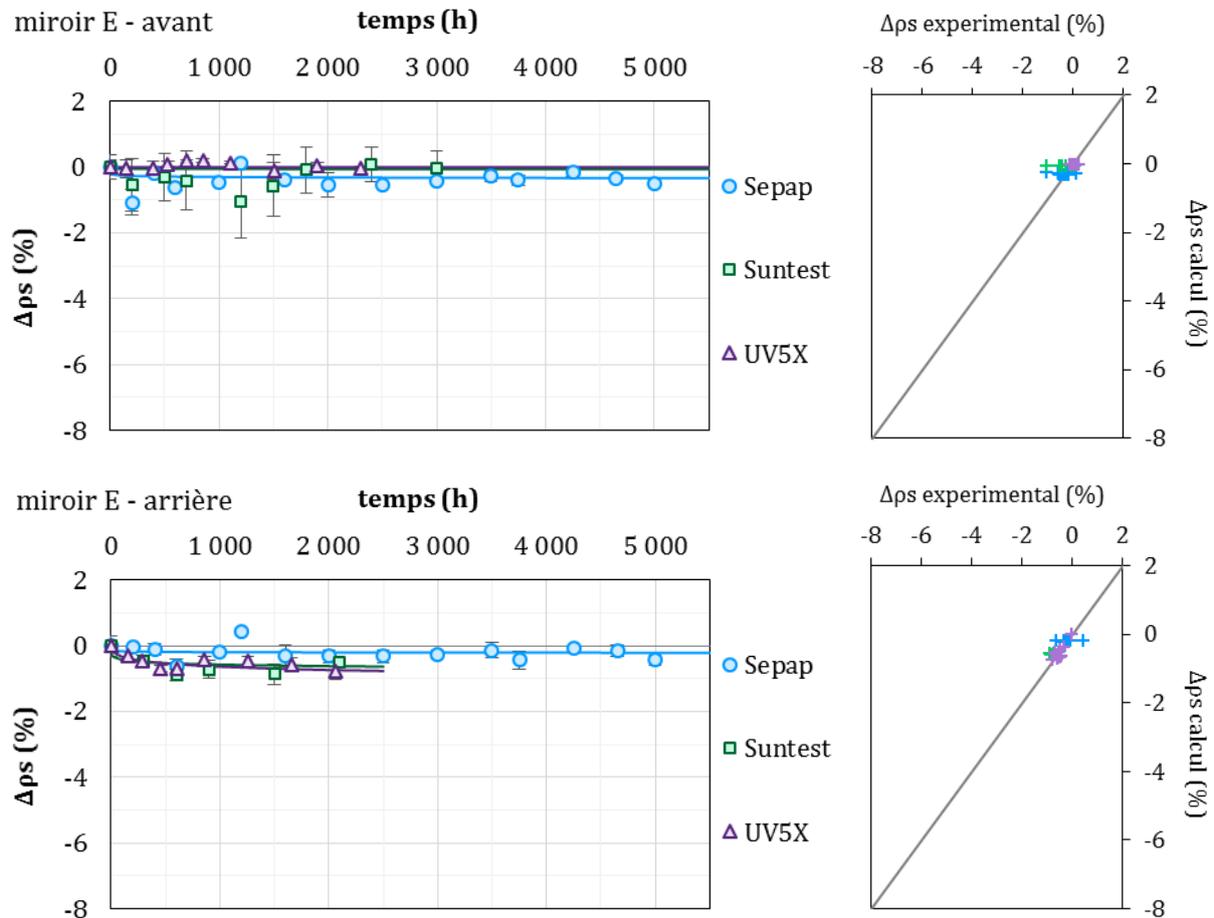
Figure IV-19 : Perte de réflectance du miroir E au cours des essais en irradiance (gauche), avec l'exposition de la face avant ou de la face arrière, et corrélation des points expérimentaux avec les régressions de Weibull (droite).

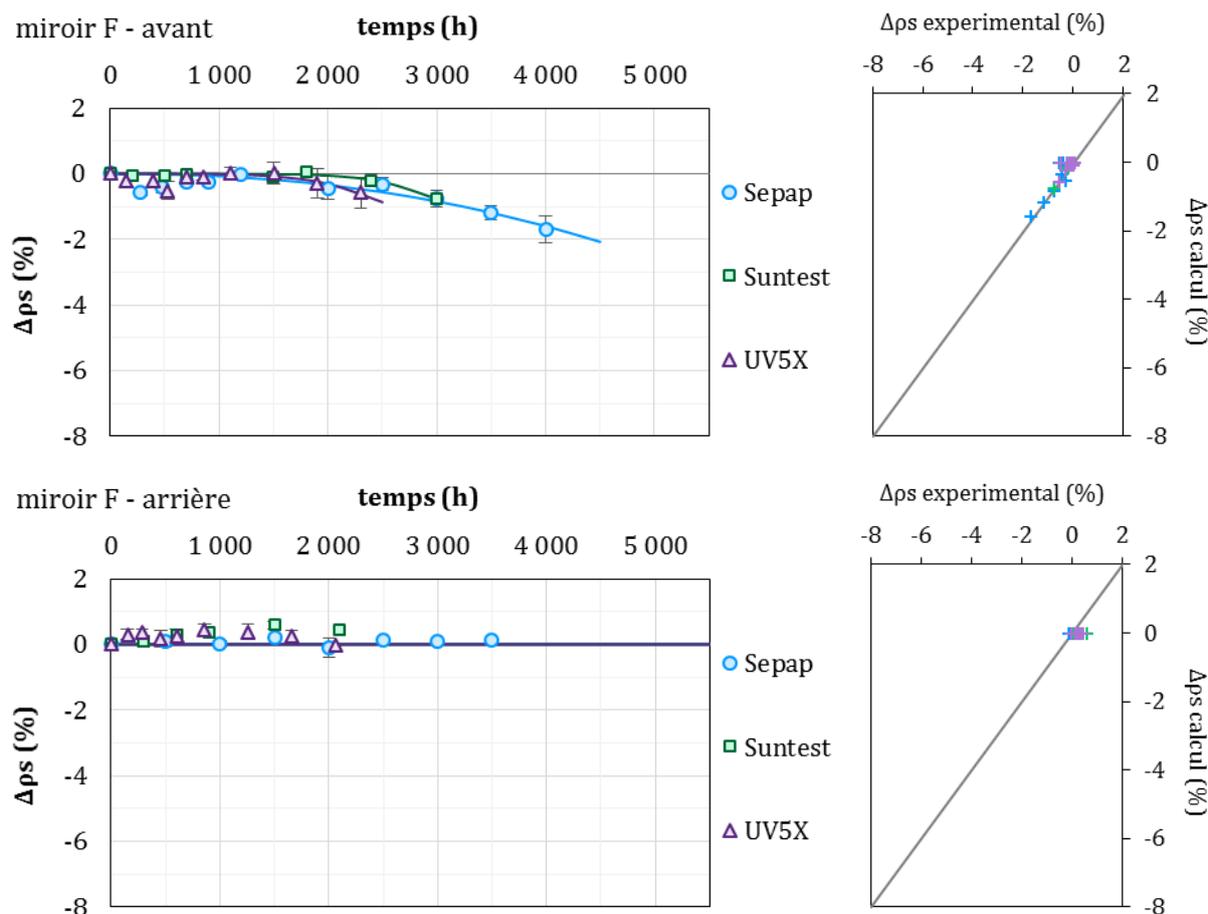
Figure IV-20 : Perte de réflectance du miroir F au cours des essais en irradiance (gauche), avec l'exposition de la face avant ou de la face arrière, et corrélation des points expérimentaux avec les régressions de Weibull (droite).

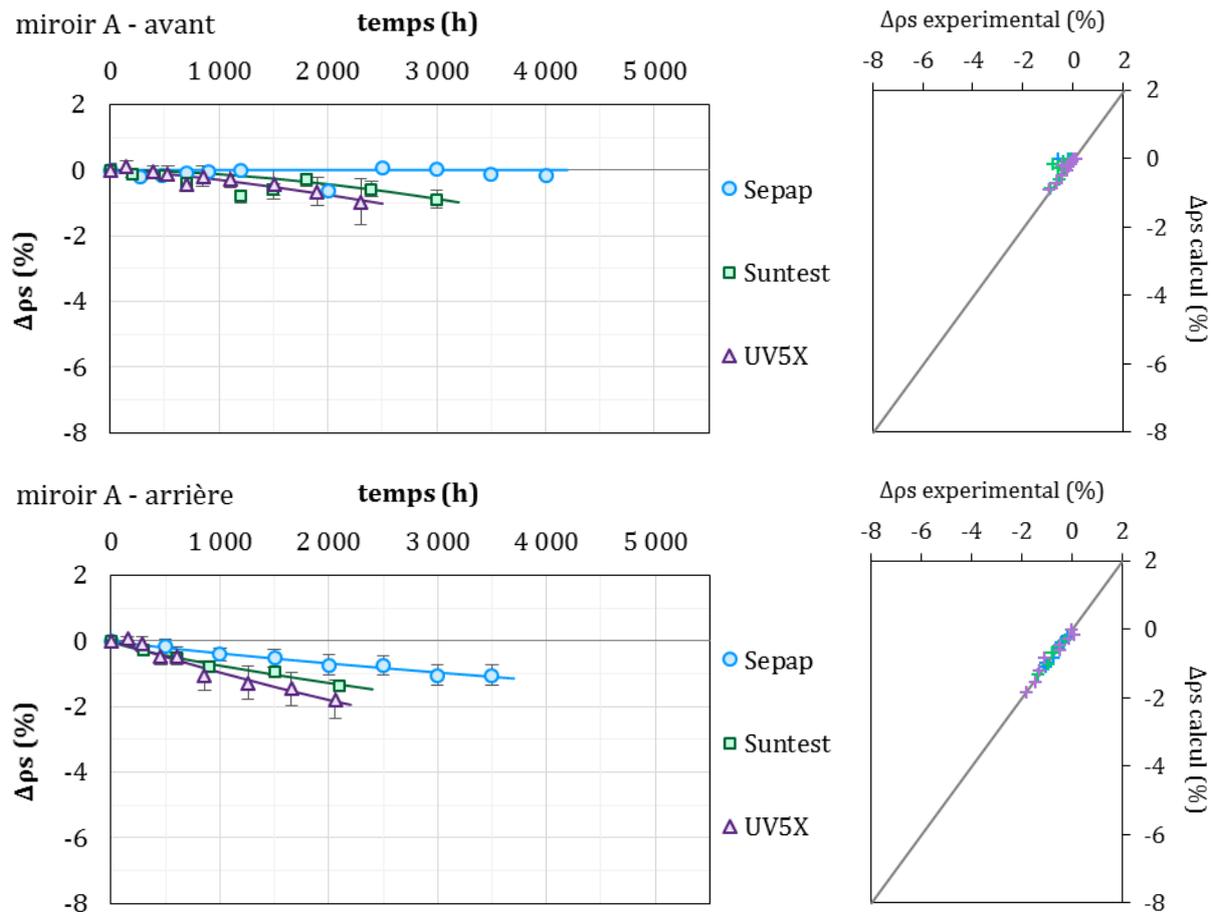
Figure IV-21 : Perte de réflectance du miroir A au cours des essais en irradiance (gauche), avec l'exposition de la face avant ou de la face arrière, et corrélation des points expérimentaux avec les régressions de Weibull (droite).

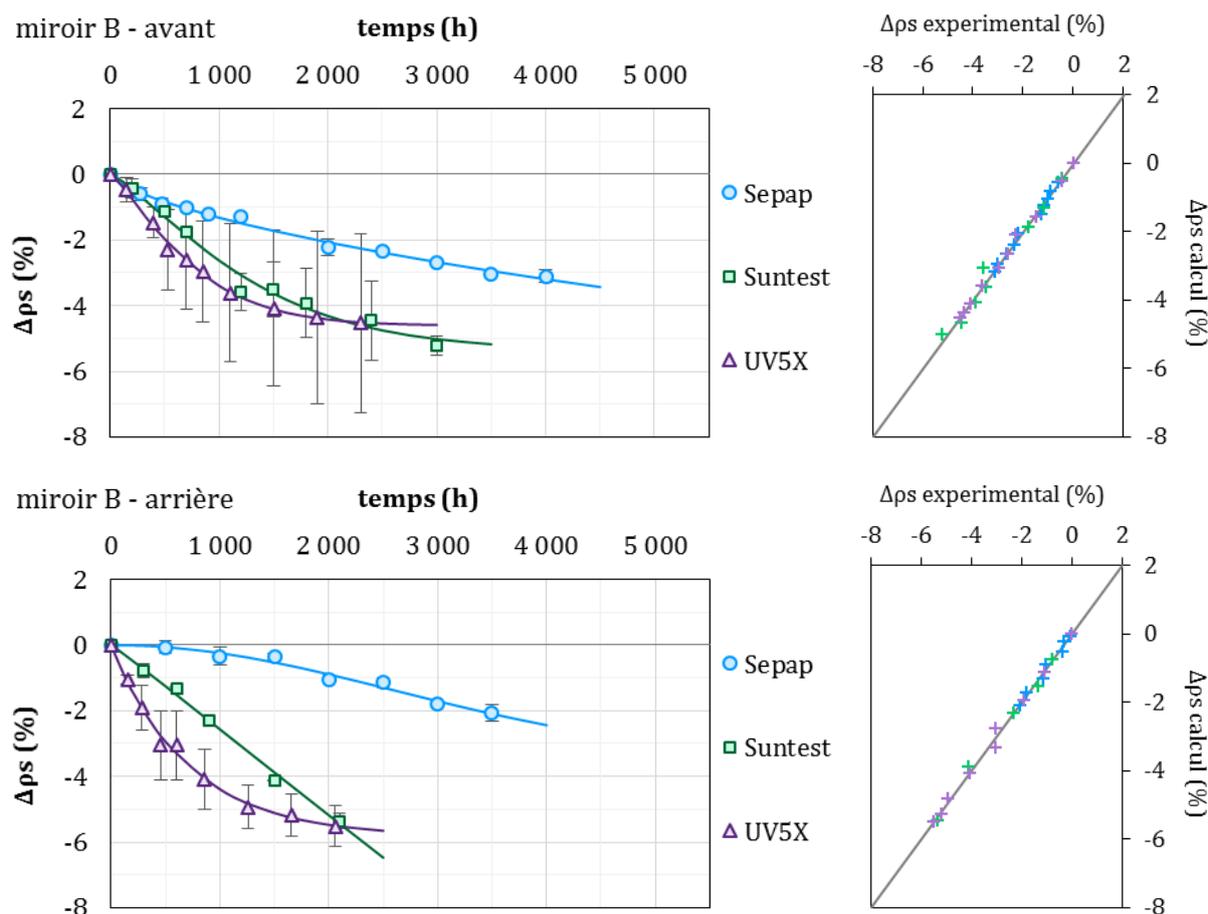
Figure IV-22 : Perte de réflectance du miroir B au cours des essais en irradiance (gauche), avec l'exposition de la face avant ou de la face arrière, et corrélation des points expérimentaux avec les régressions de Weibull (droite).

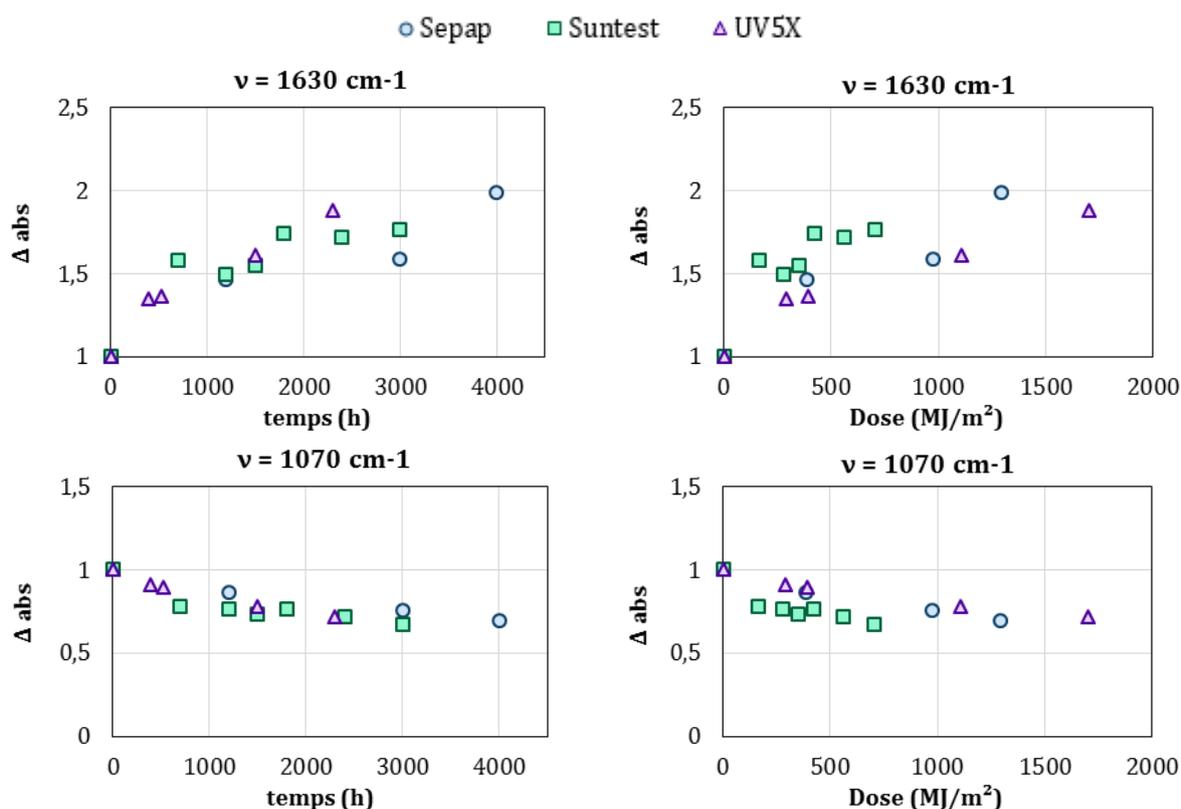
Figure IV-28 : Cinétique d'évolution de l'absorbance des bandes à 1630 cm^{-1} et à 1070 cm^{-1} lors de l'exposition à l'irradiance en face avant du miroir A en fonction du temps ou de la dose UV reçue.

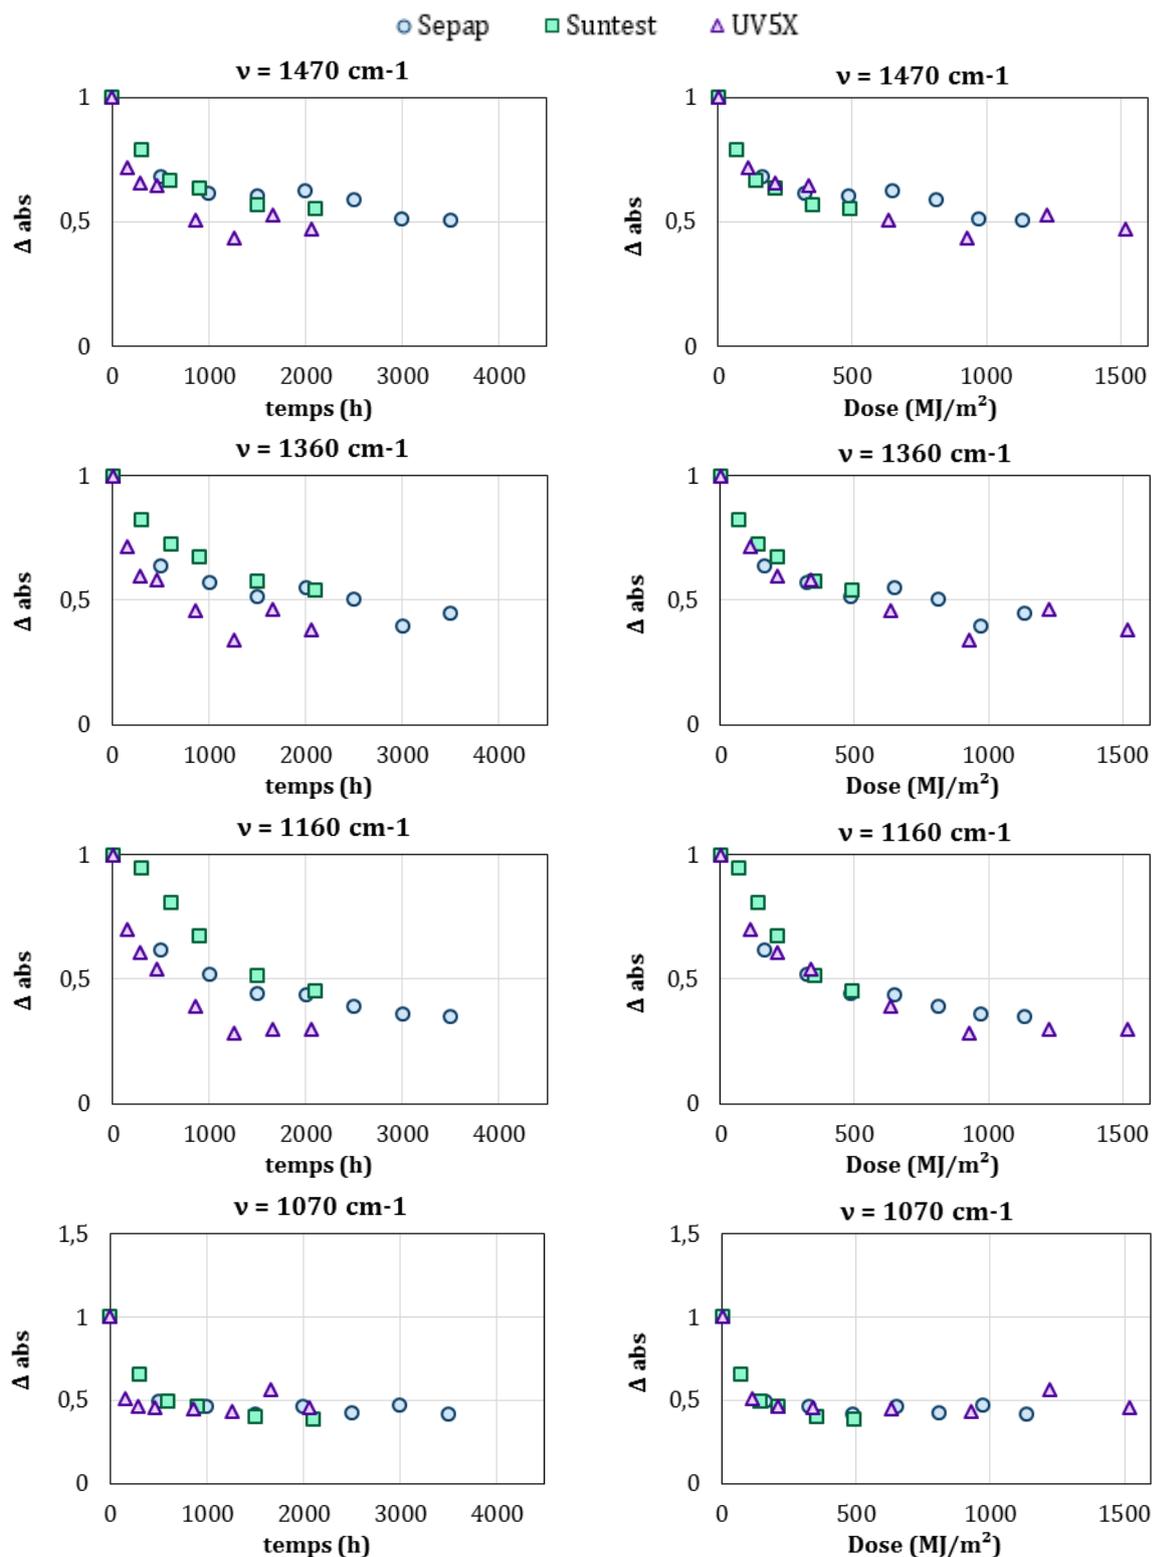
Figure IV-29 : Cinétique d'évolution de l'absorbance des bandes lors de l'exposition à l'irradiance en face arrière du miroir A en fonction du temps ou de la dose UV reçue.

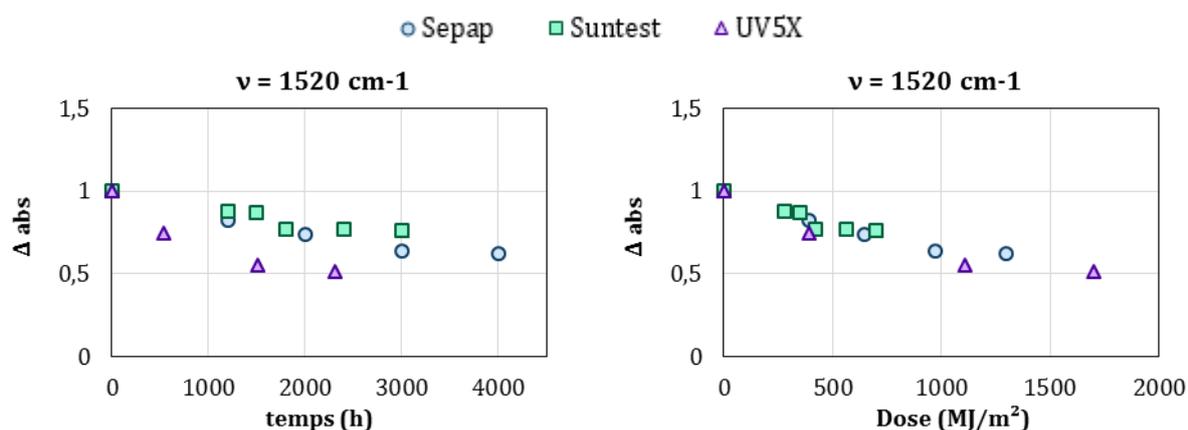
Figure IV-30 : Cinétique d'évolution de l'absorbance de la bande à 1520 cm^{-1} lors de l'exposition à l'irradiance en face avant du miroir B.

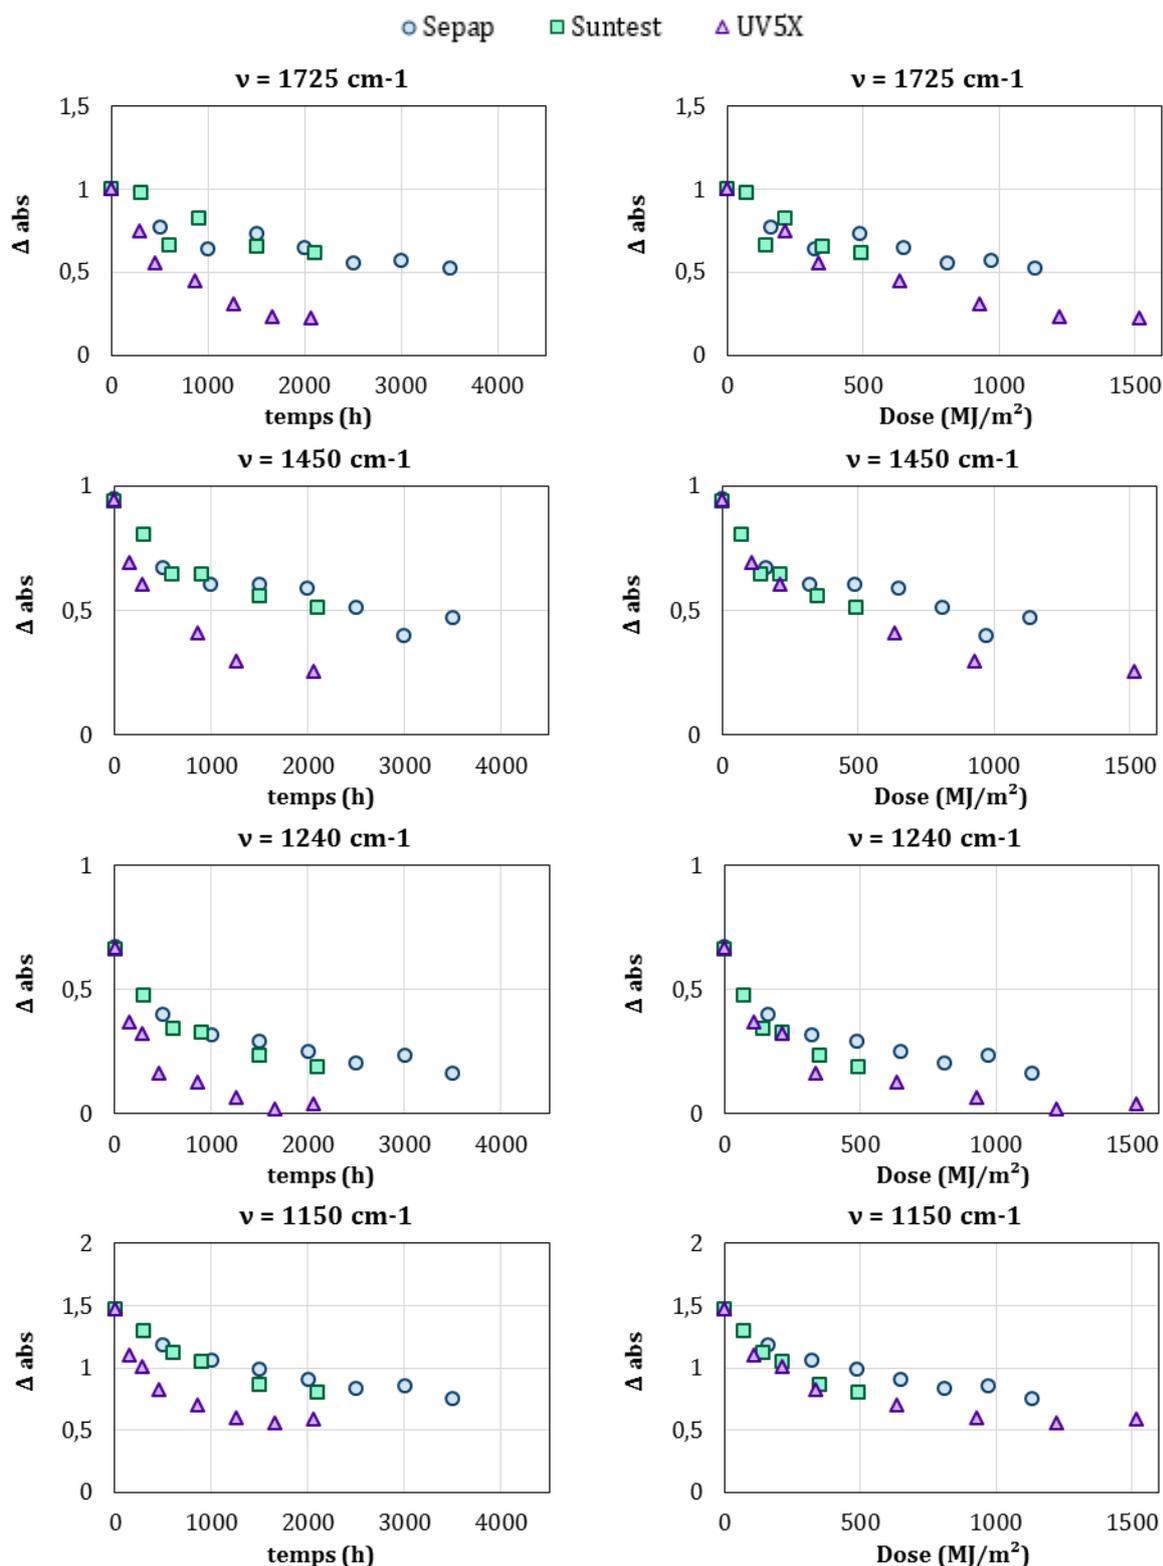
Figure IV-31 : Cinétique d'évolution de l'absorbance des bandes des liants lors de l'exposition à l'irradiance en face arrière du miroir B.

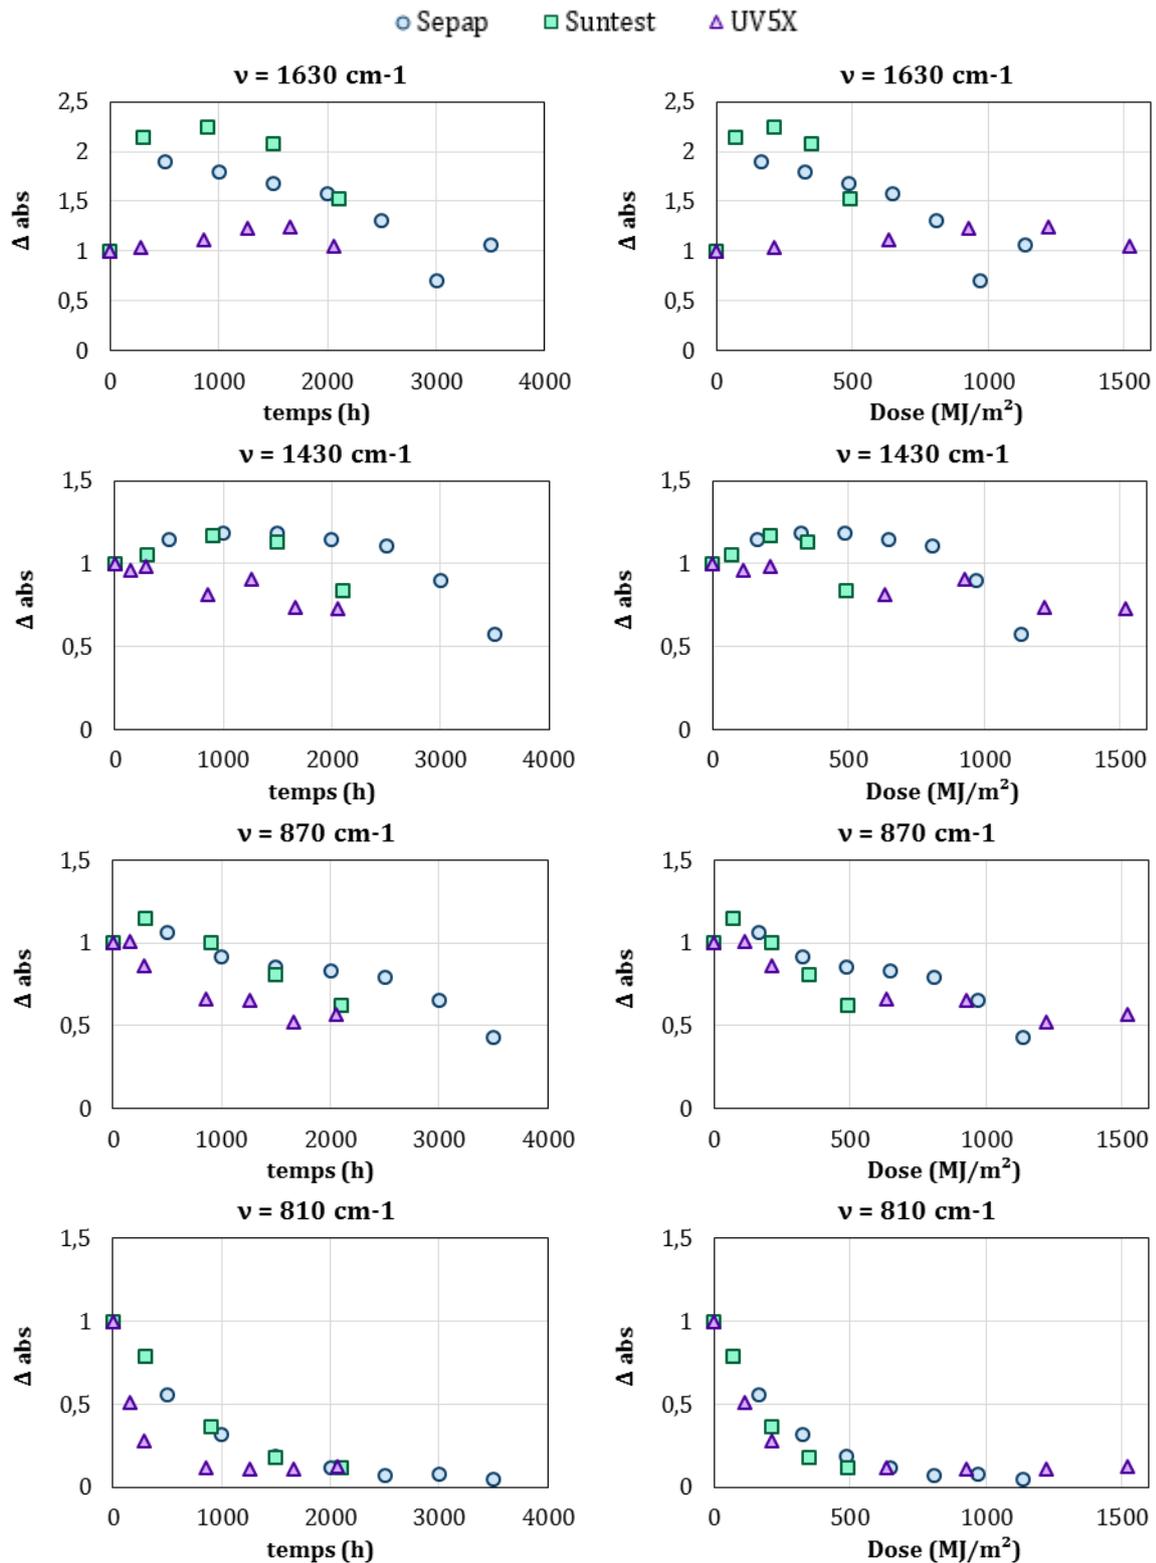
Figure IV-32 : Cinétique d'évolution de l'absorbance de certaines bandes lors de l'exposition à l'irradiance en face arrière du miroir F.
