Durabilité des miroirs pour l'énergie solaire à concentration : étude des modes de vieillissement

THÈSE

**Durabilité des Miroirs pour
l'Énergie Solaire à Concentration :
Étude des Modes de Vieillessement**

préparée au sein des :
Laboratoire POLymères, Photochimie, Propriétés et Interfaces (POPPI)
de l'Institut de Chimie de Clermont-Ferrand (ICCF)
Laboratoire des Systèmes Solaires Thermodynamiques (L2ST)
du Commissariat à l'Énergie Atomique et aux Énergies Alternatives (CEA)

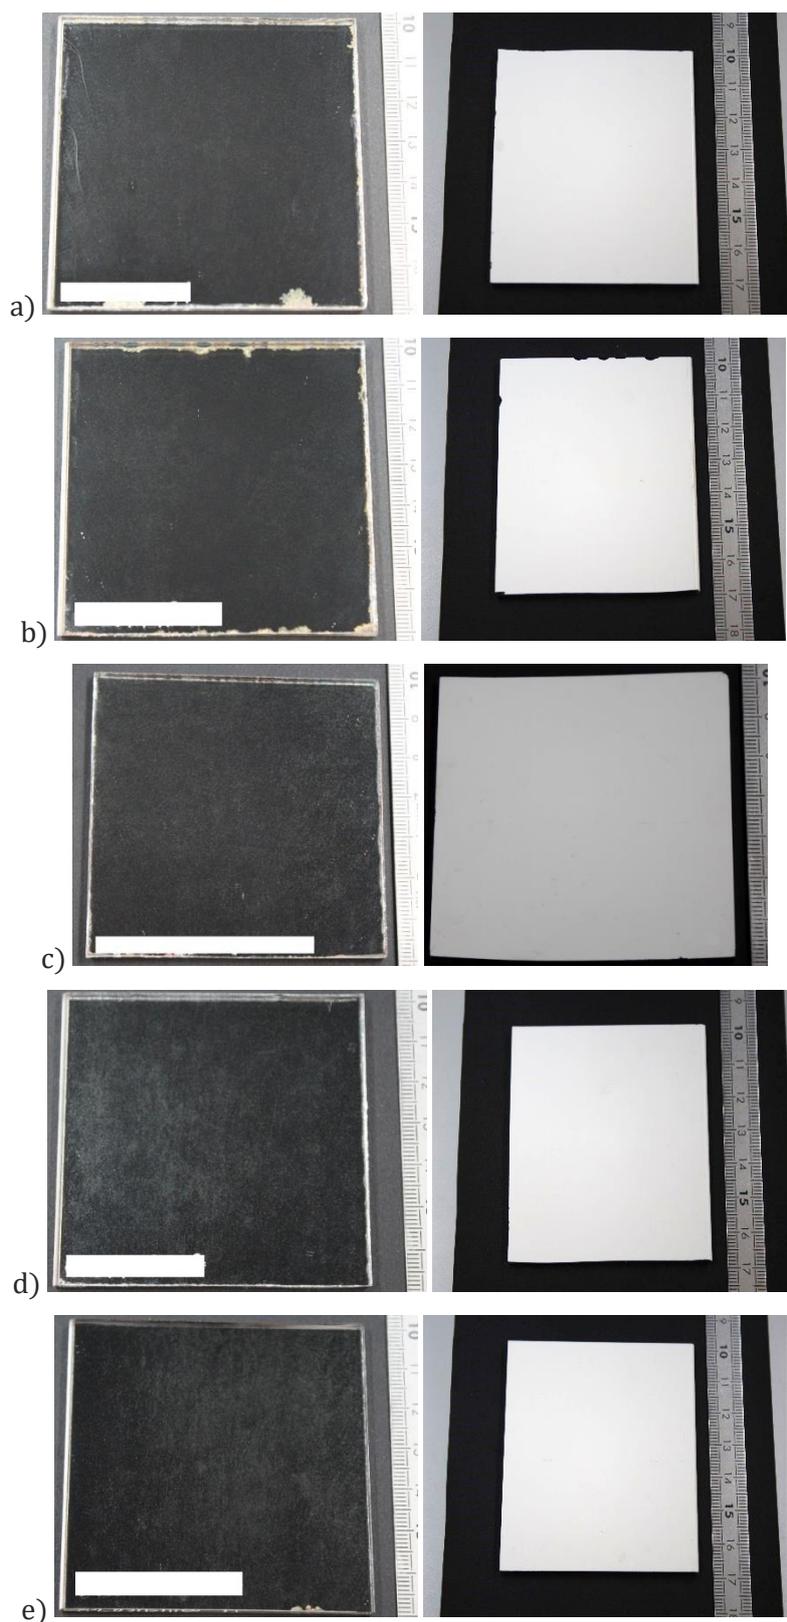
Figure IV-33 : Faces avant et arrière du miroir C après a) 2000 h 70-85 ; b) 2000 h à 85-75 ; c) 1620 h à 85-85 ; d) 750 h à 85-95 ; e) 750 h à 95-85.

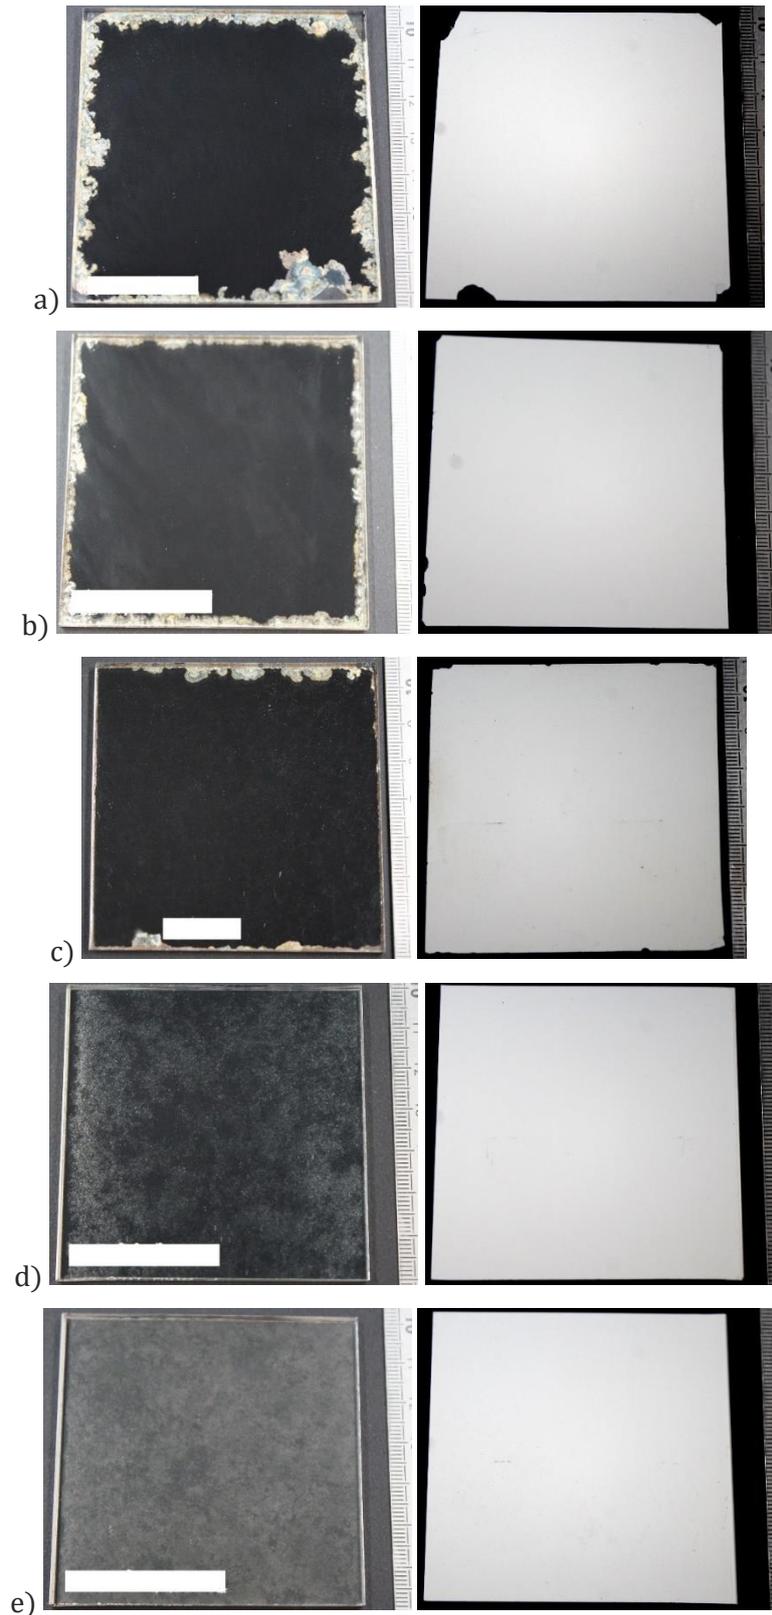
Figure IV-34 : Faces avant et arrière du miroir D après a) 2000 h 70-85 ; b) 2000 h à 85-75 ; c) 2650 h à 85-85 ; d) 750 h à 85-95 ; e) 750 h à 95-85.

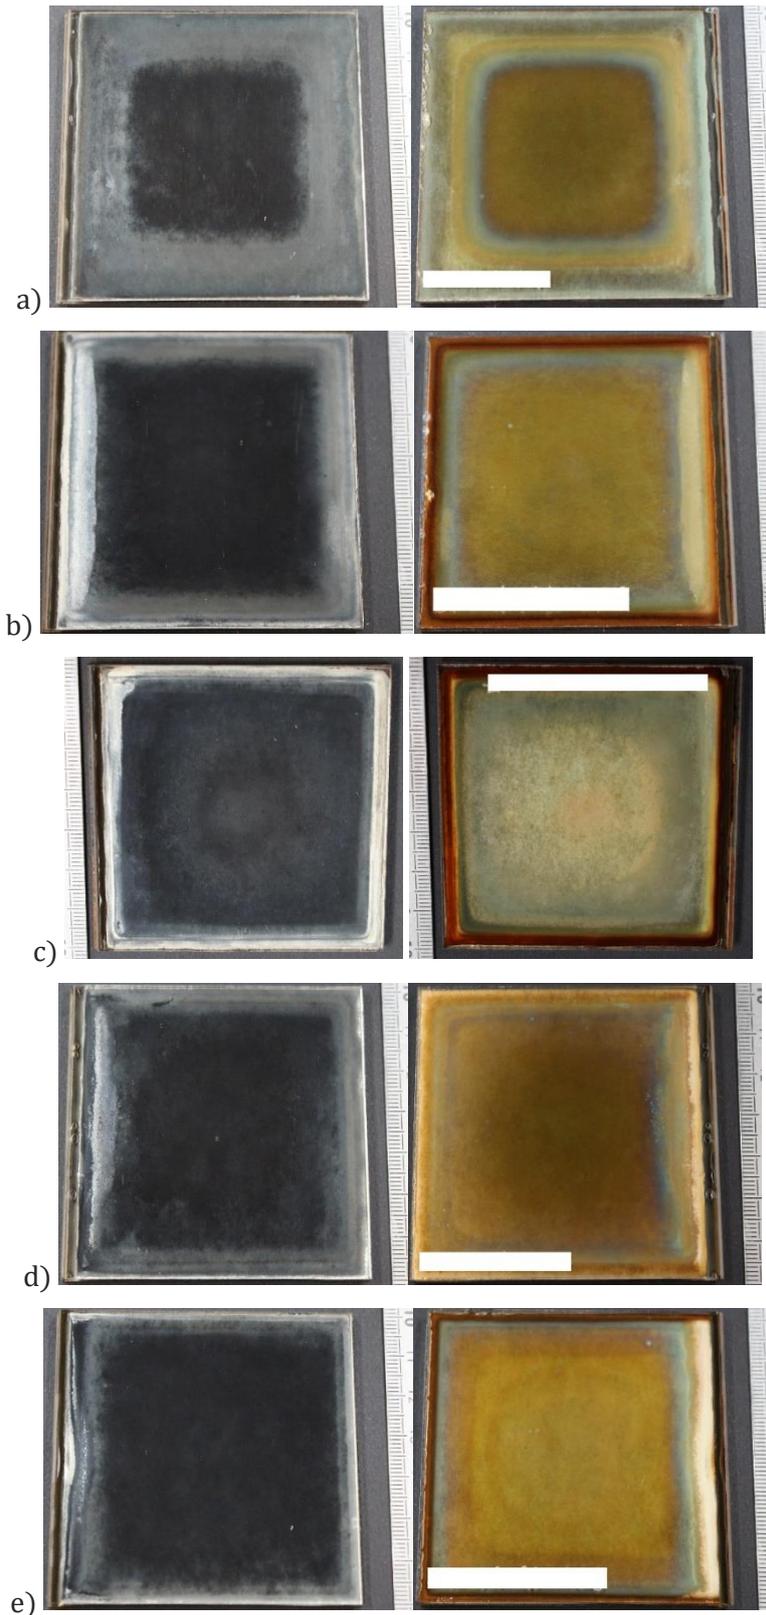
Figure IV-35 : Faces avant et arrière du miroir E après a) 2000 h 70-85 ; b) 2000 h à 85-75 ; c) 2400 h à 85-85 ; d) 750 h à 85-95 ; e) 750 h à 95-85.

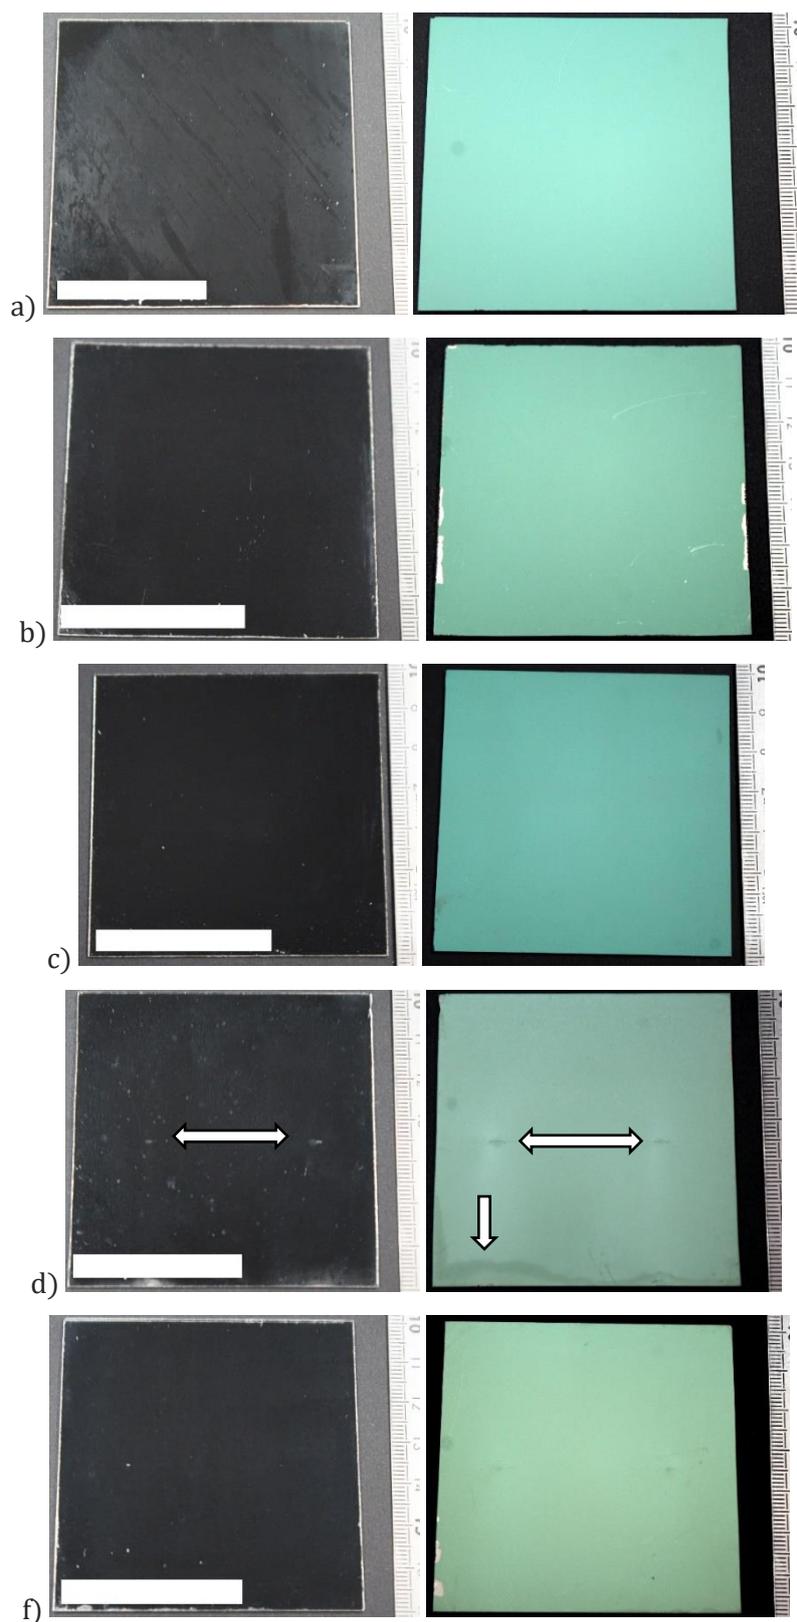
Figure IV-36 : Faces avant et arrière du miroir F après a) 2000 h 70-85 ; b) 2000 h à 85-75 ; c) 2000 h à 85-85 ; d) 750 h à 85-95, la double flèche indique les dégradations dues au support et la simple flèche la tache due à la rétention d'eau ; e) 750 h à 95-85.

Les photos du miroir F sont présentées sur la Figure IV-36. Tous les bords sont découpés.

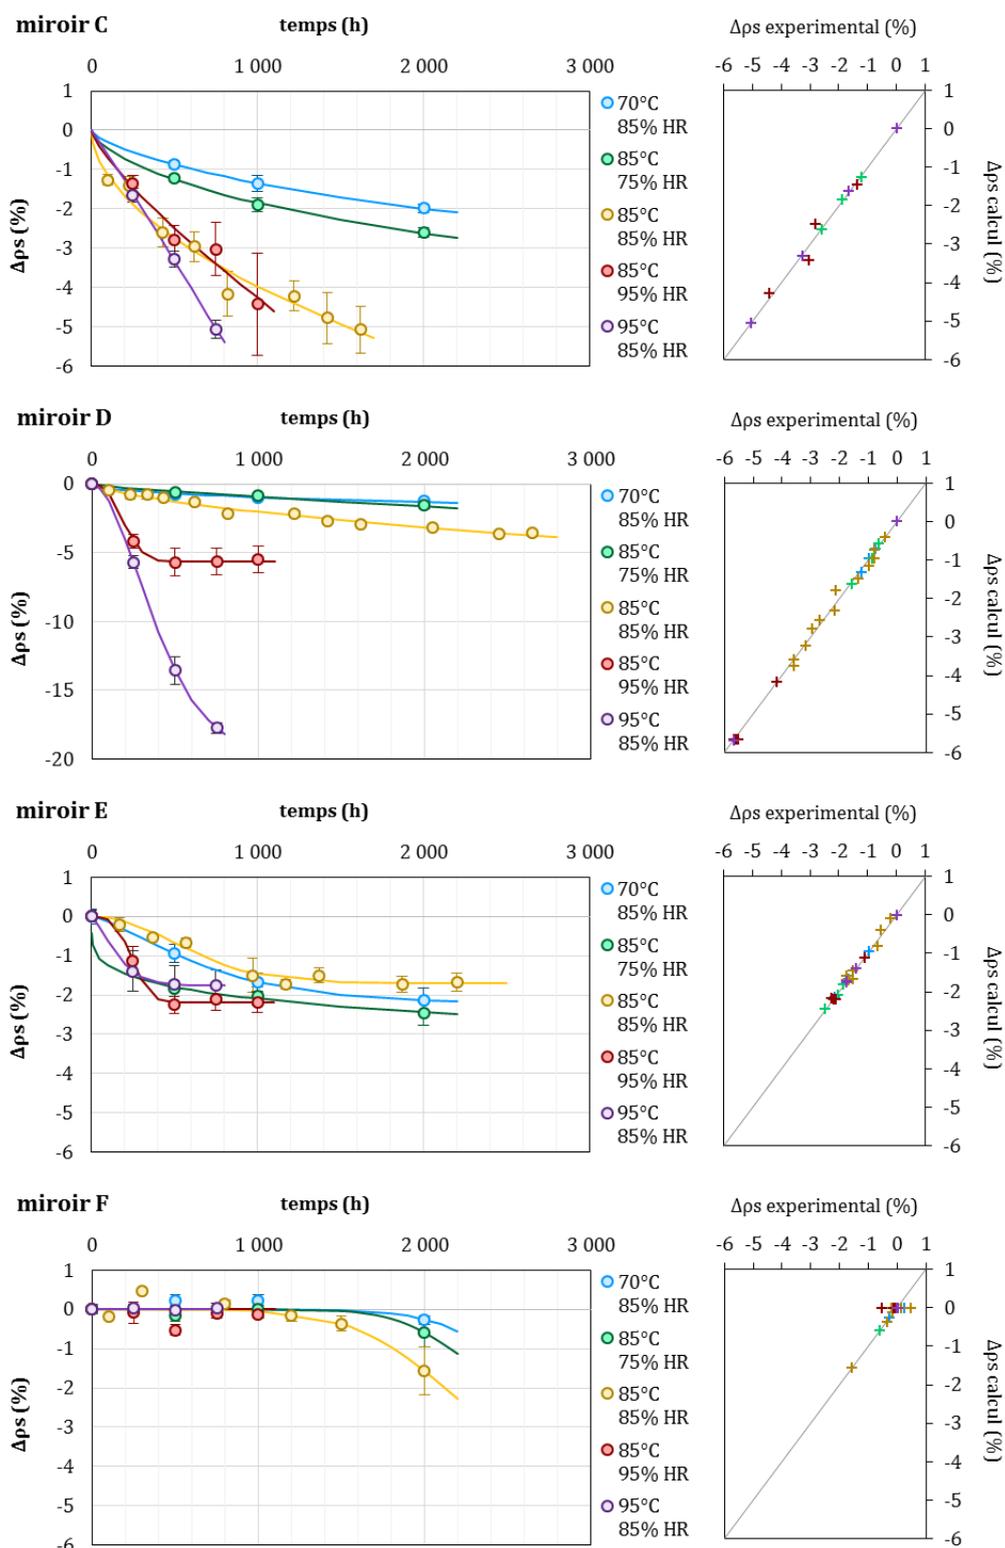
Figure IV-37 : Perte de réflectance des miroirs C à F lors des essais en chaleur humide (gauche) et corrélation des points expérimentaux avec les régressions de Weibull (droite).

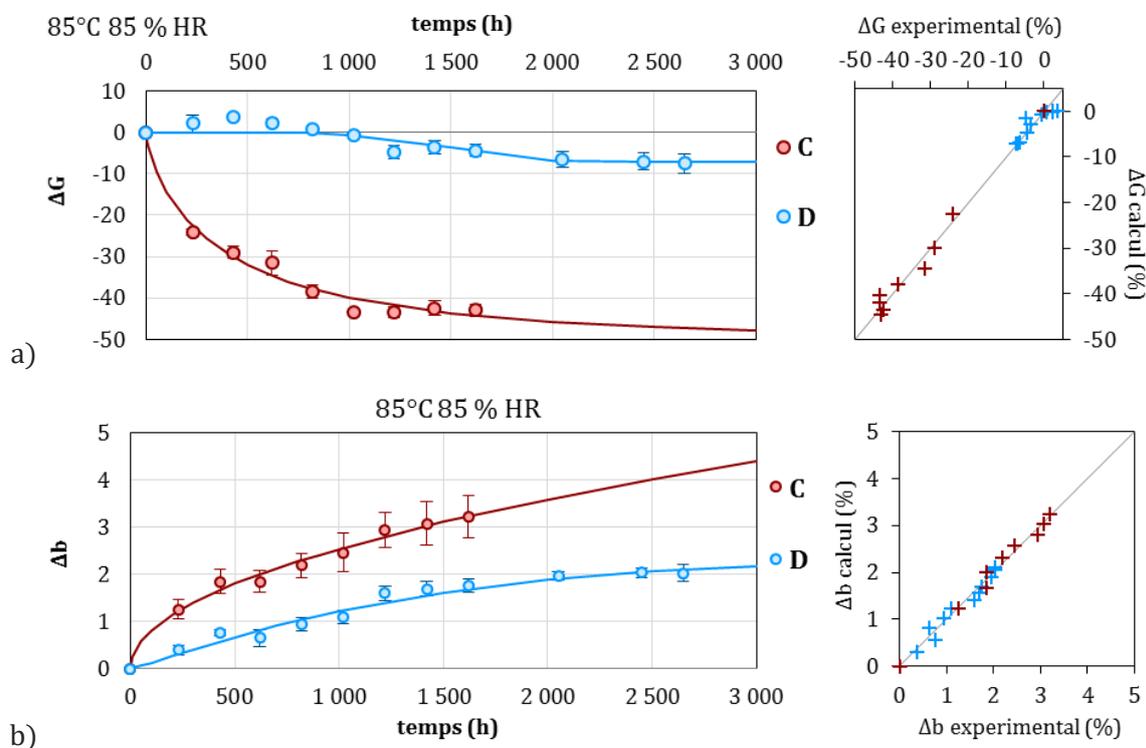
Figure IV-38 : a) Perte de brillance et b) jaunissement des miroirs C et D au cours des essais 85-85 (gauche) et corrélation des points expérimentaux avec les régressions de Weibull (droite).

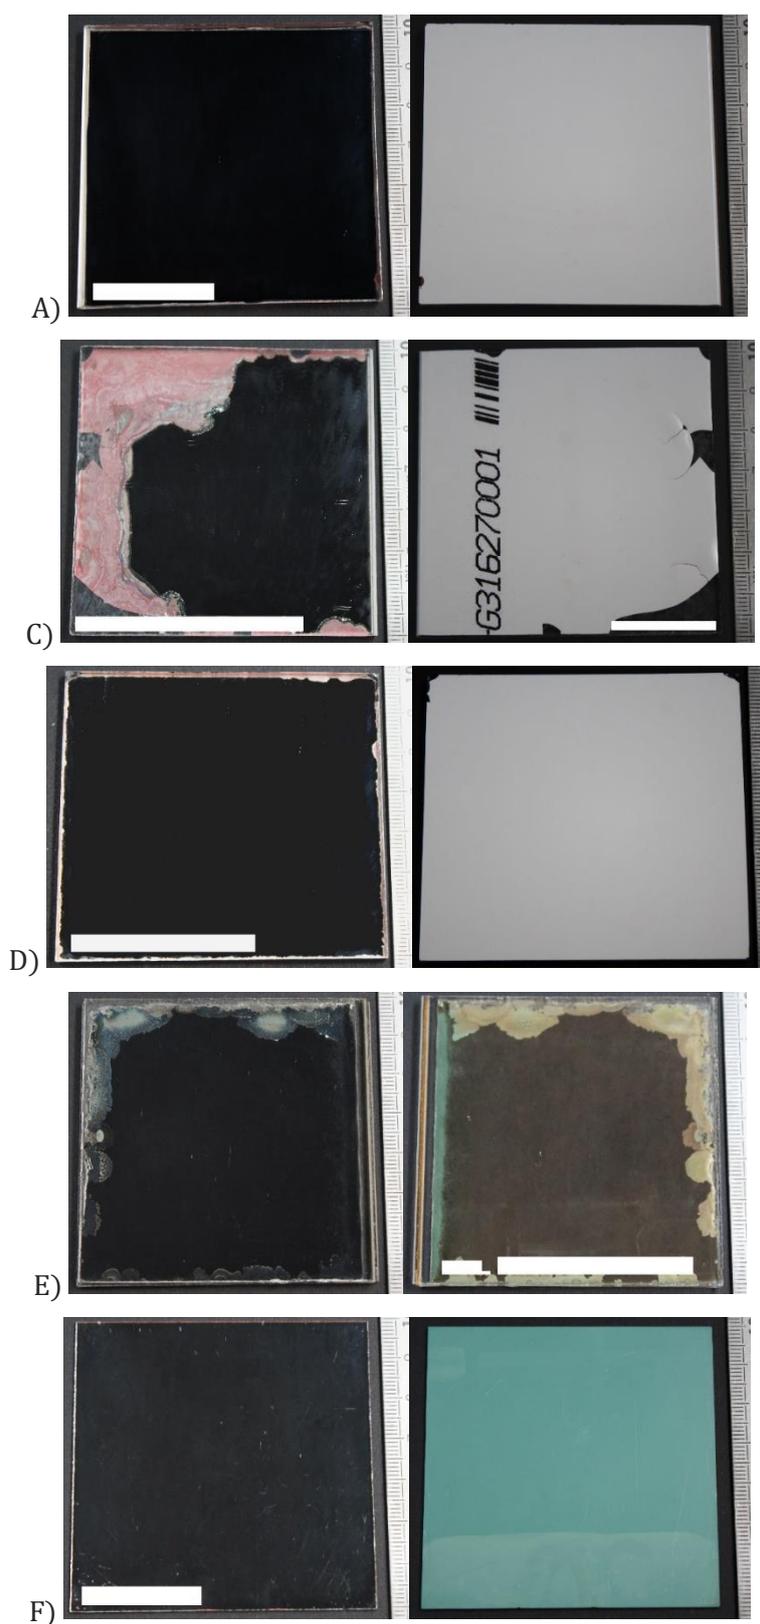
Figure IV-39 : Miroirs après A) 3640 h ; C) 3288 h ; D) 7680 h ; E) 2940 h et F) 3360 h en NSS.

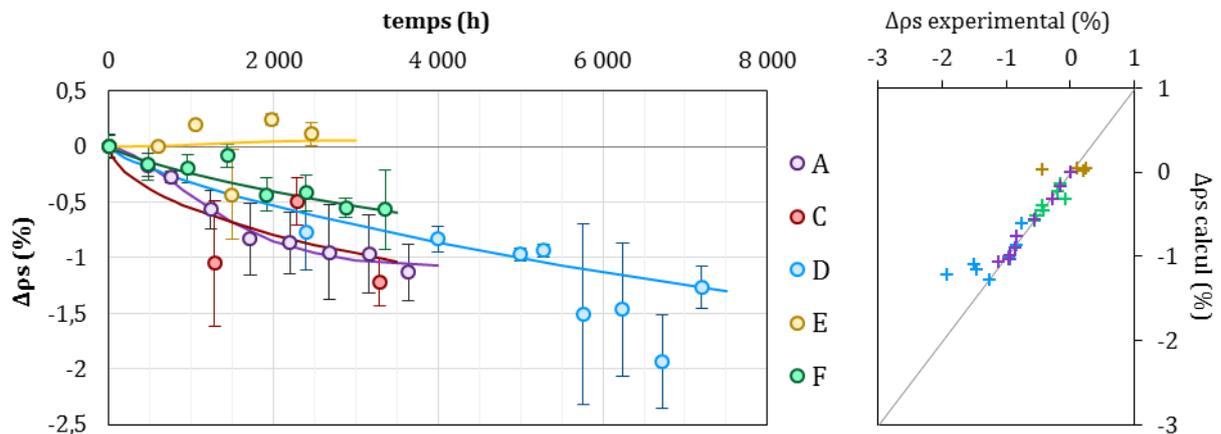
Figure IV-40 : Perte de réflectance des miroirs A, C, D, E et F lors des essais en brouillard salin (gauche) et corrélation des points expérimentaux avec les régressions de Weibull (droite).

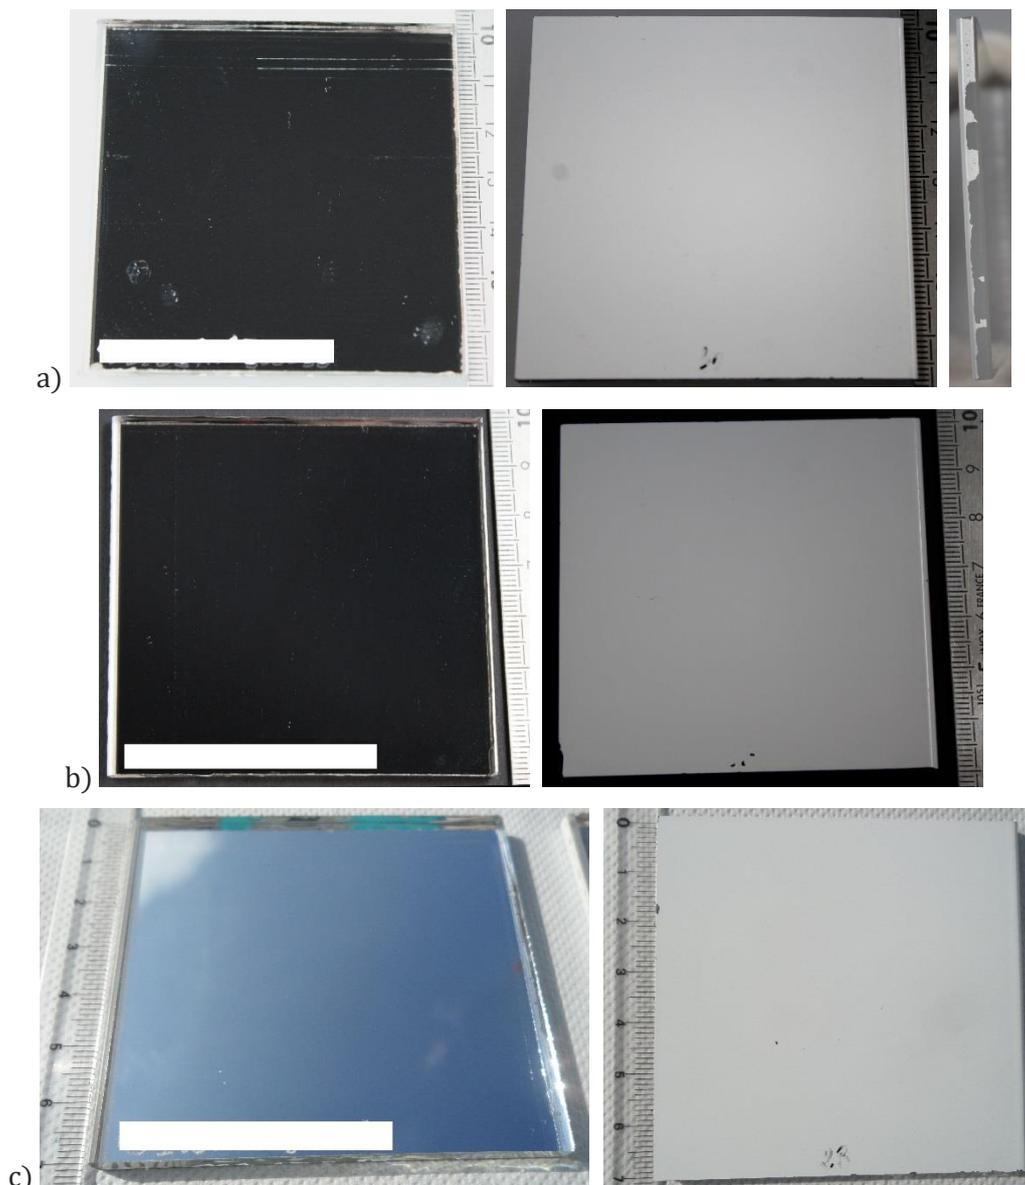
Figure IV-42 : Face avant et arrière du miroir A après a) 174 jours à PIMENT, b) 587 jours à INES et c) 581 jours à Cadarache.

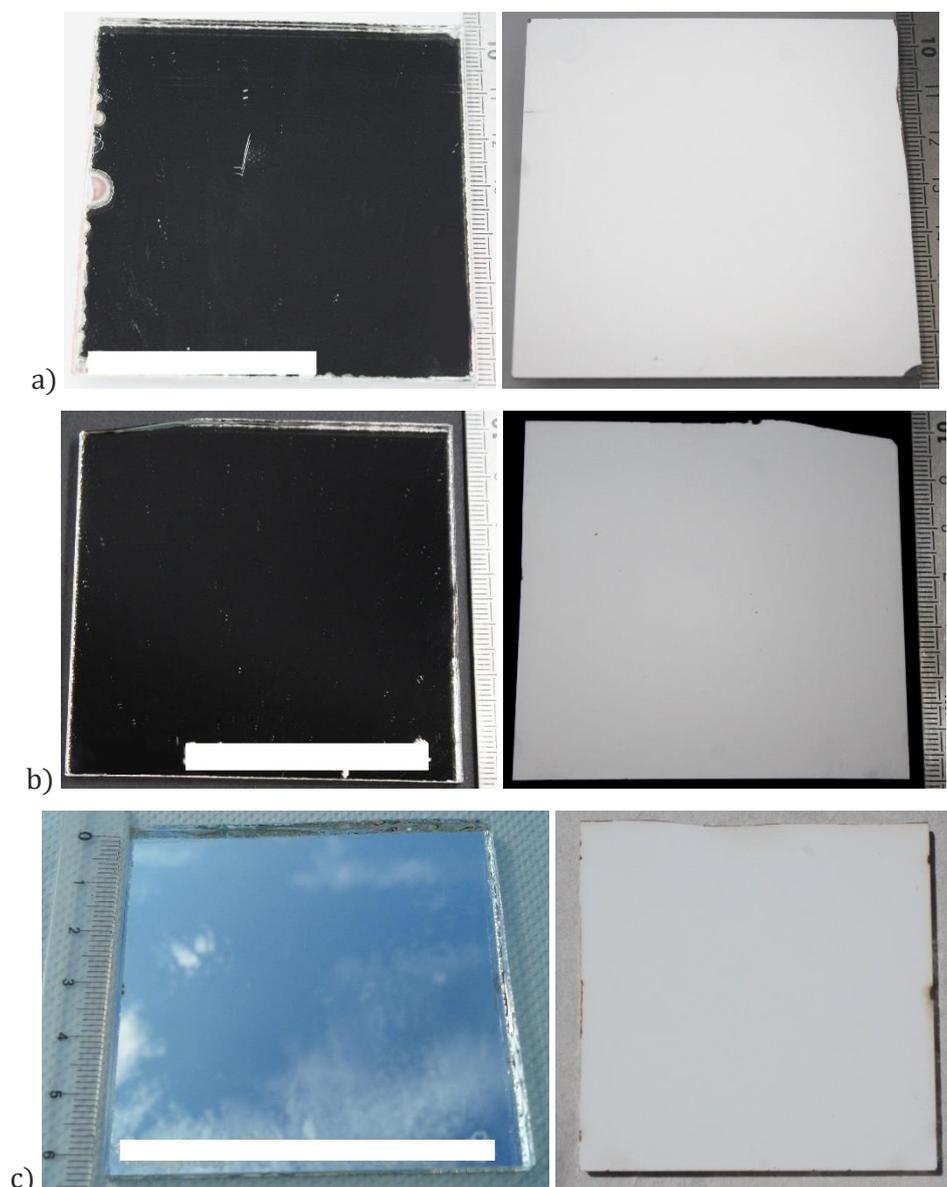
Figure IV-43 : Face avant et arrière du miroir C après a) 174 jours à PIMENT, b) 587 jours à INES et c) 581 jours à Cadarache.

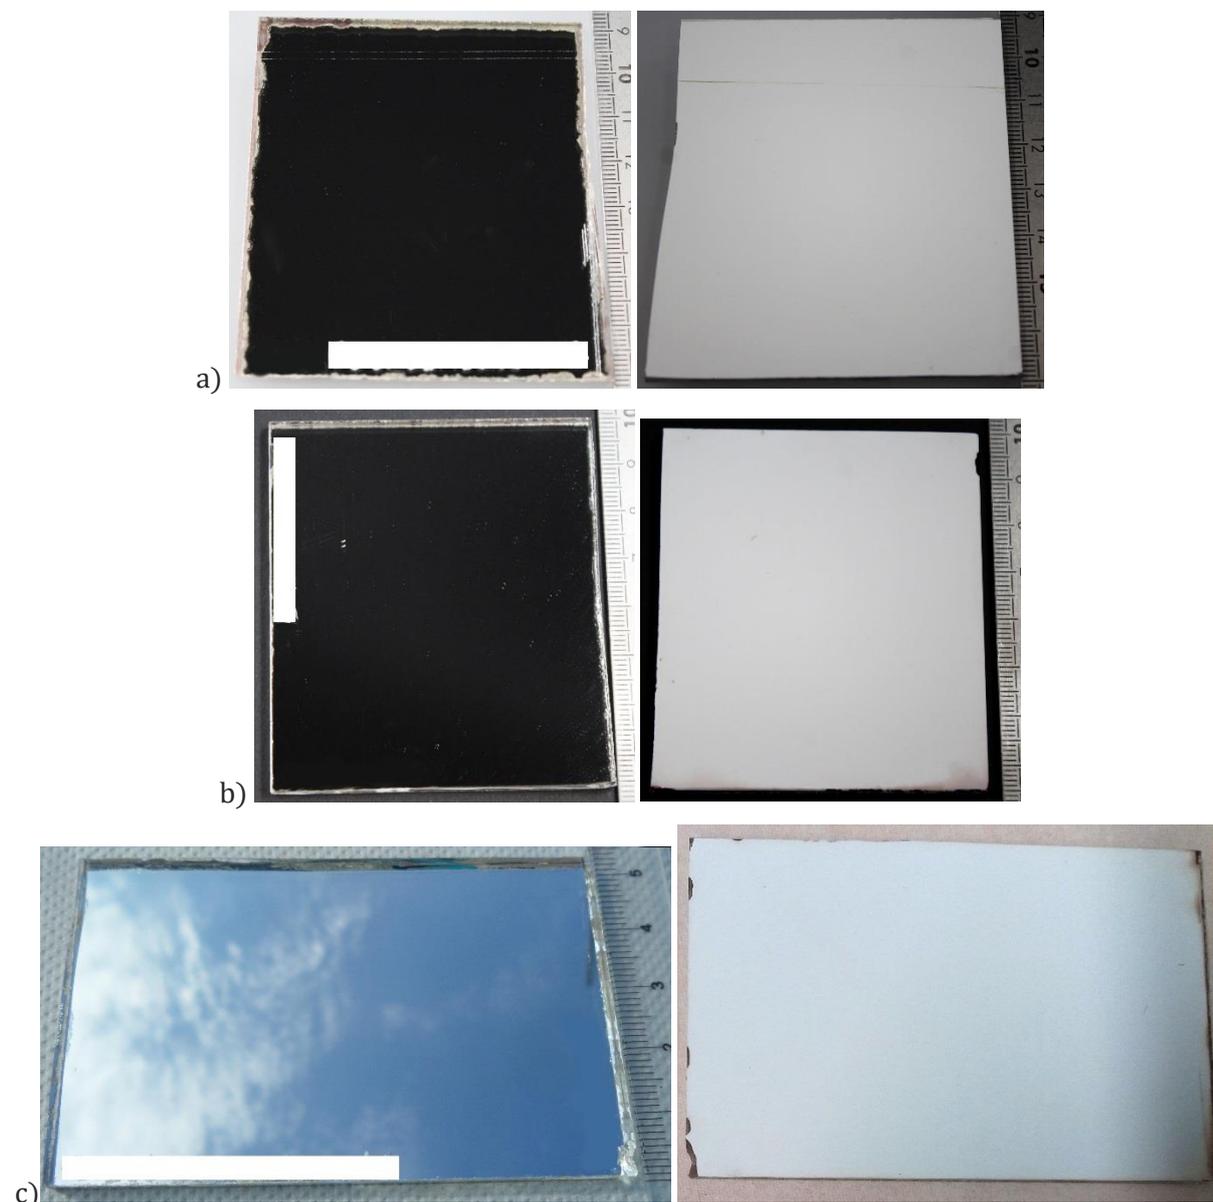
Figure IV-44 : Face avant et arrière du miroir D après a) 174 jours à PIMENT, b) 587 jours à INES et c) 581 jours à Cadarache.

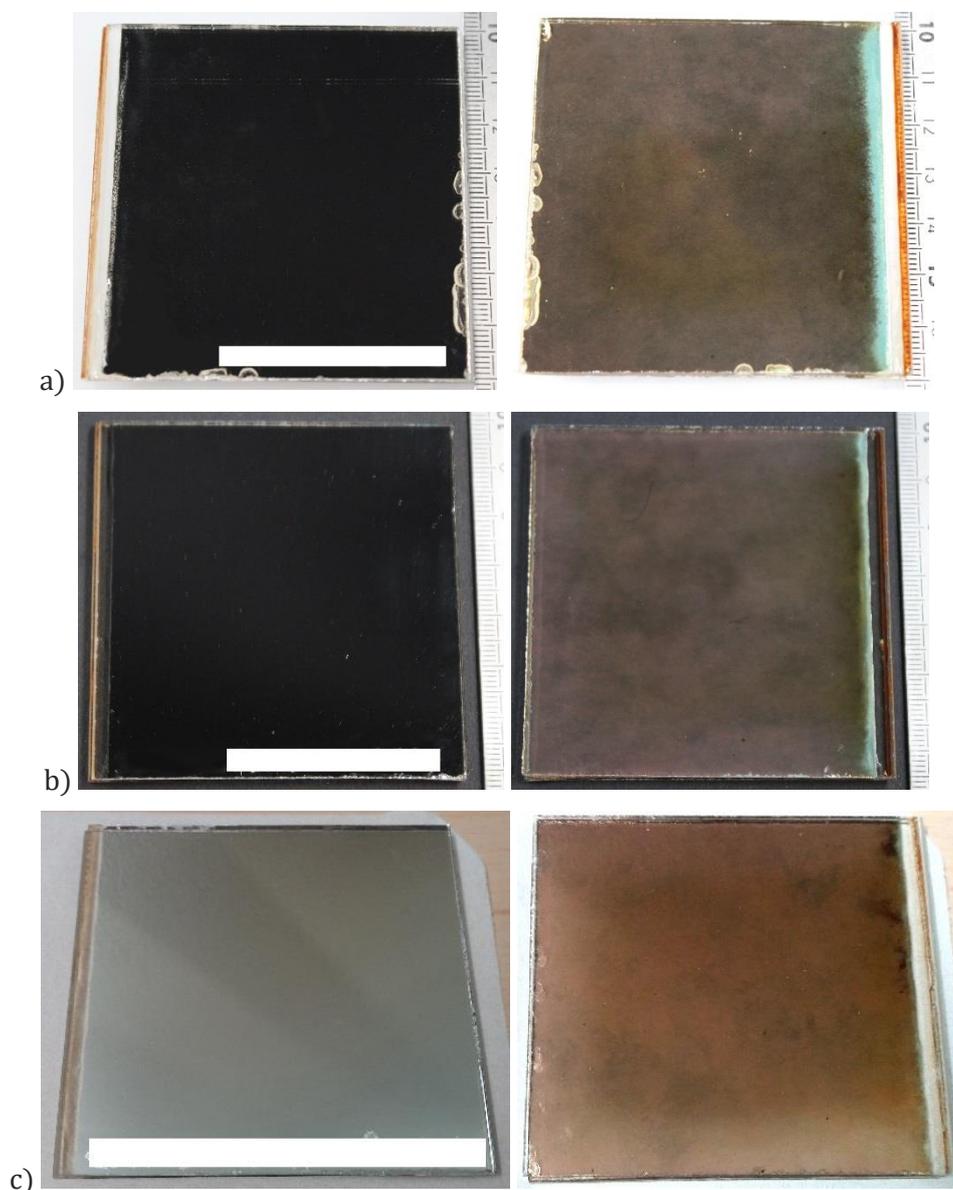
Figure IV-45 : Face avant et arrière du miroir E après a) 174 jours à PIMENT, b) 587 jours à INES et c) 581 jours à Cadarache.

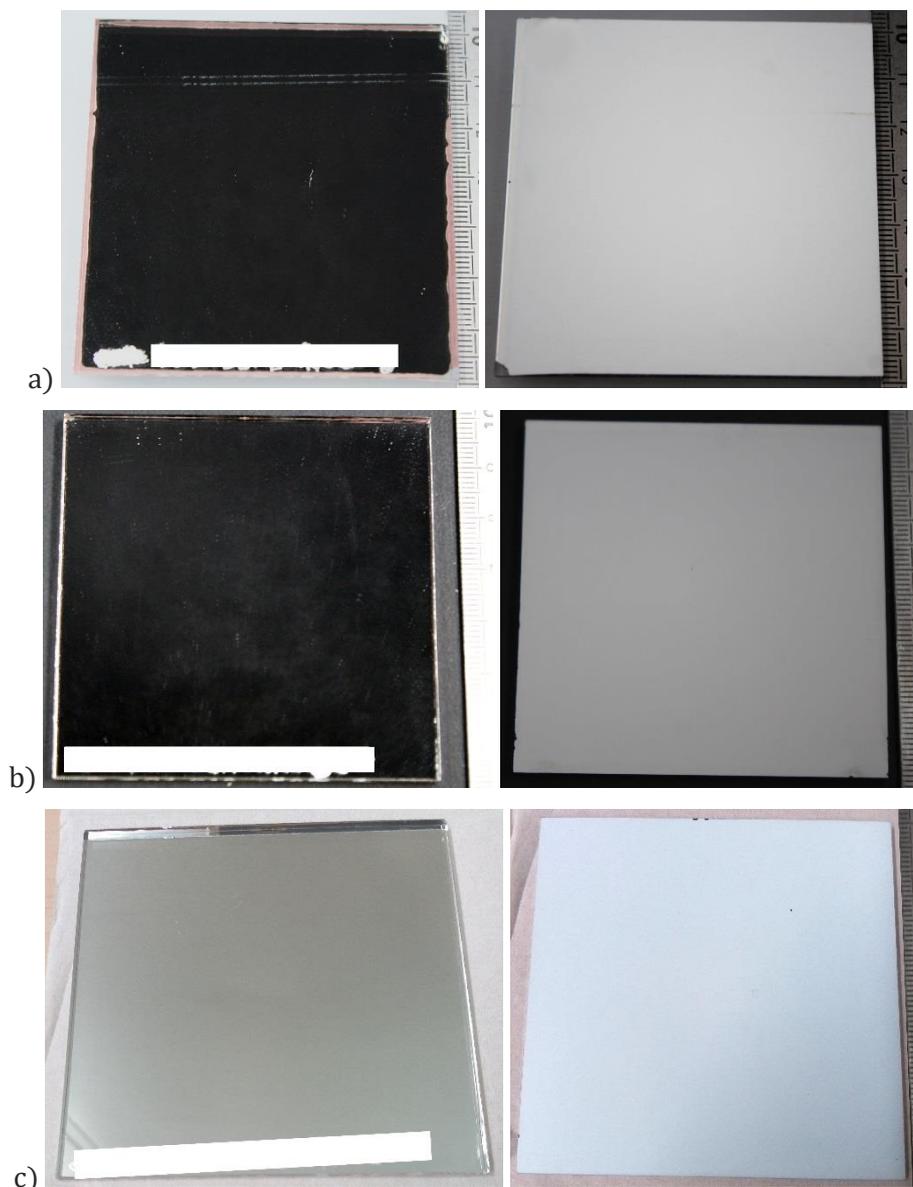
Figure IV-46 : Face avant et arrière du miroir B après a) 174 jours à PIMENT, b) 587 jours à INES et c) 581 jours à Cadarache.

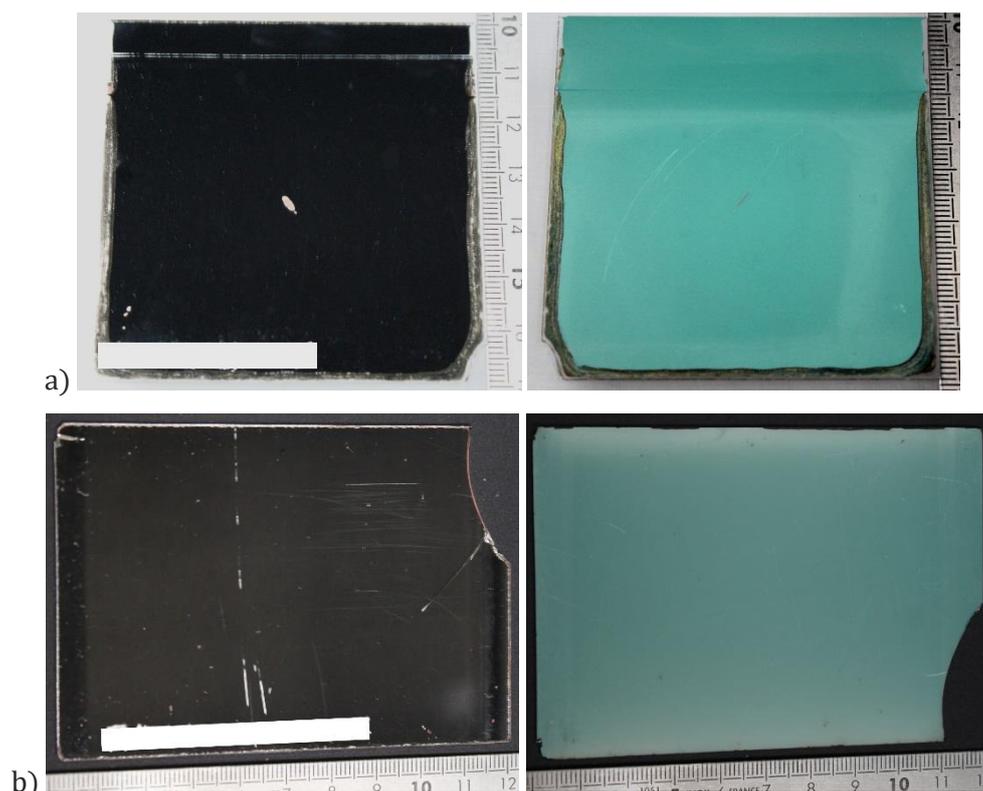
Figure IV-47 : Face avant et arrière du miroir F après a) 174 jours à PIMENT, b) 1906 jours à INES sur l'ancien support d'échantillons.

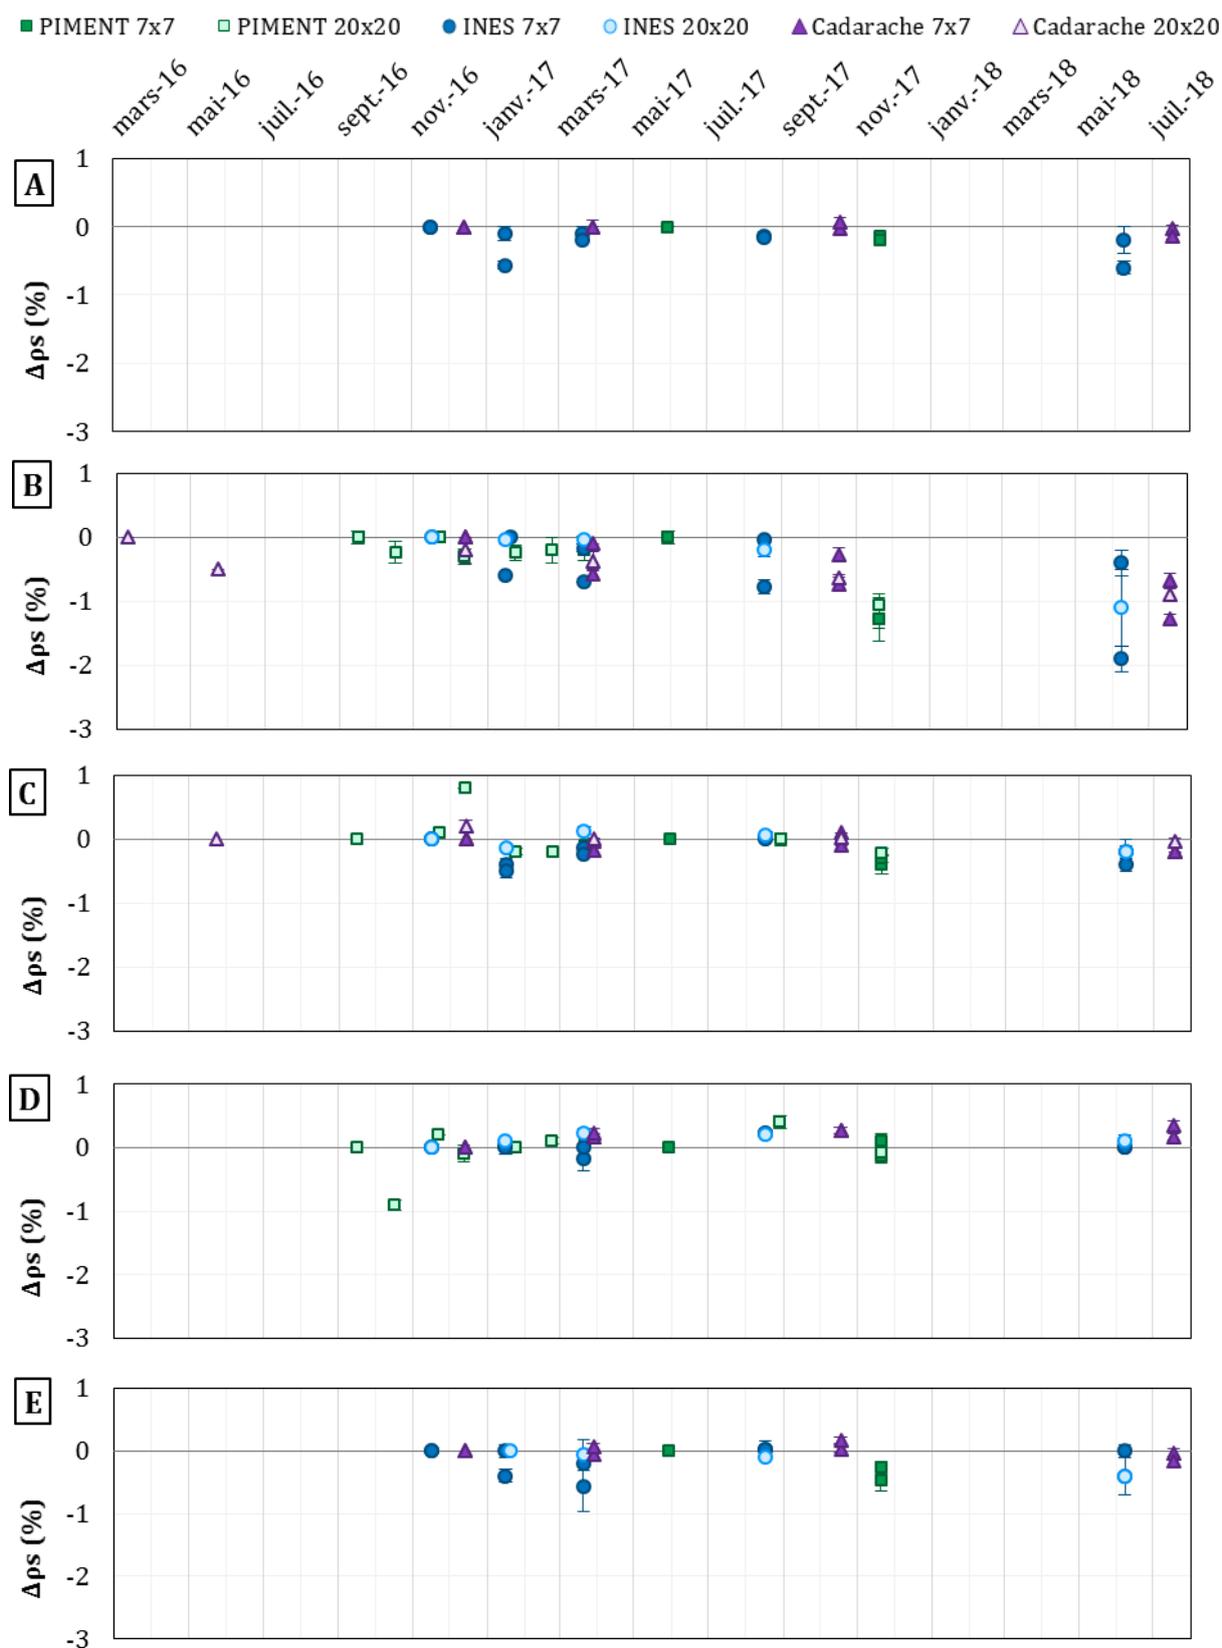
Figure IV-48 : Perte de réflectance spéculaire des miroirs A à E lors des expositions extérieures.

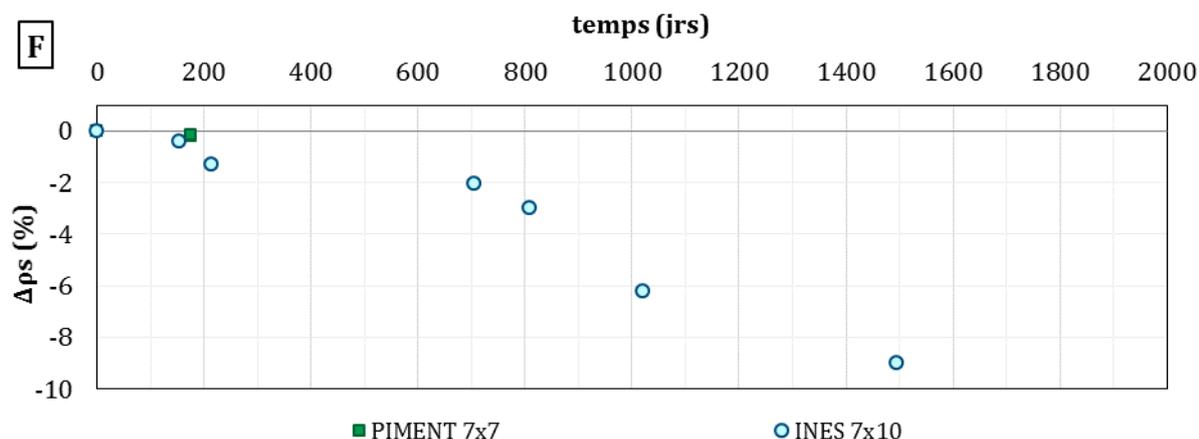
Figure IV-49 : Perte de réflectance spéculaire du miroirs F lors des expositions extérieures à INES et PIMENT.

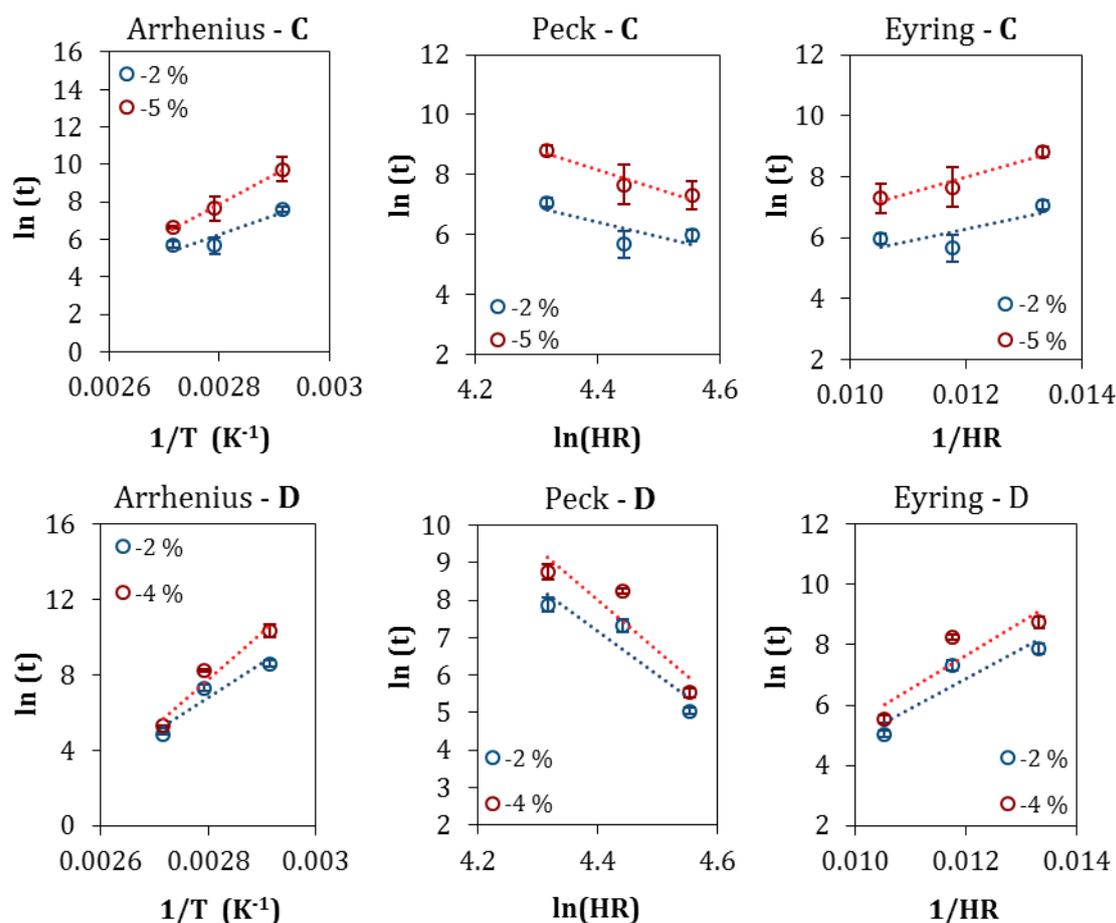
Figure V-4 : Représentations d'Arrhenius, de Peck et Eyring des miroirs C et D.

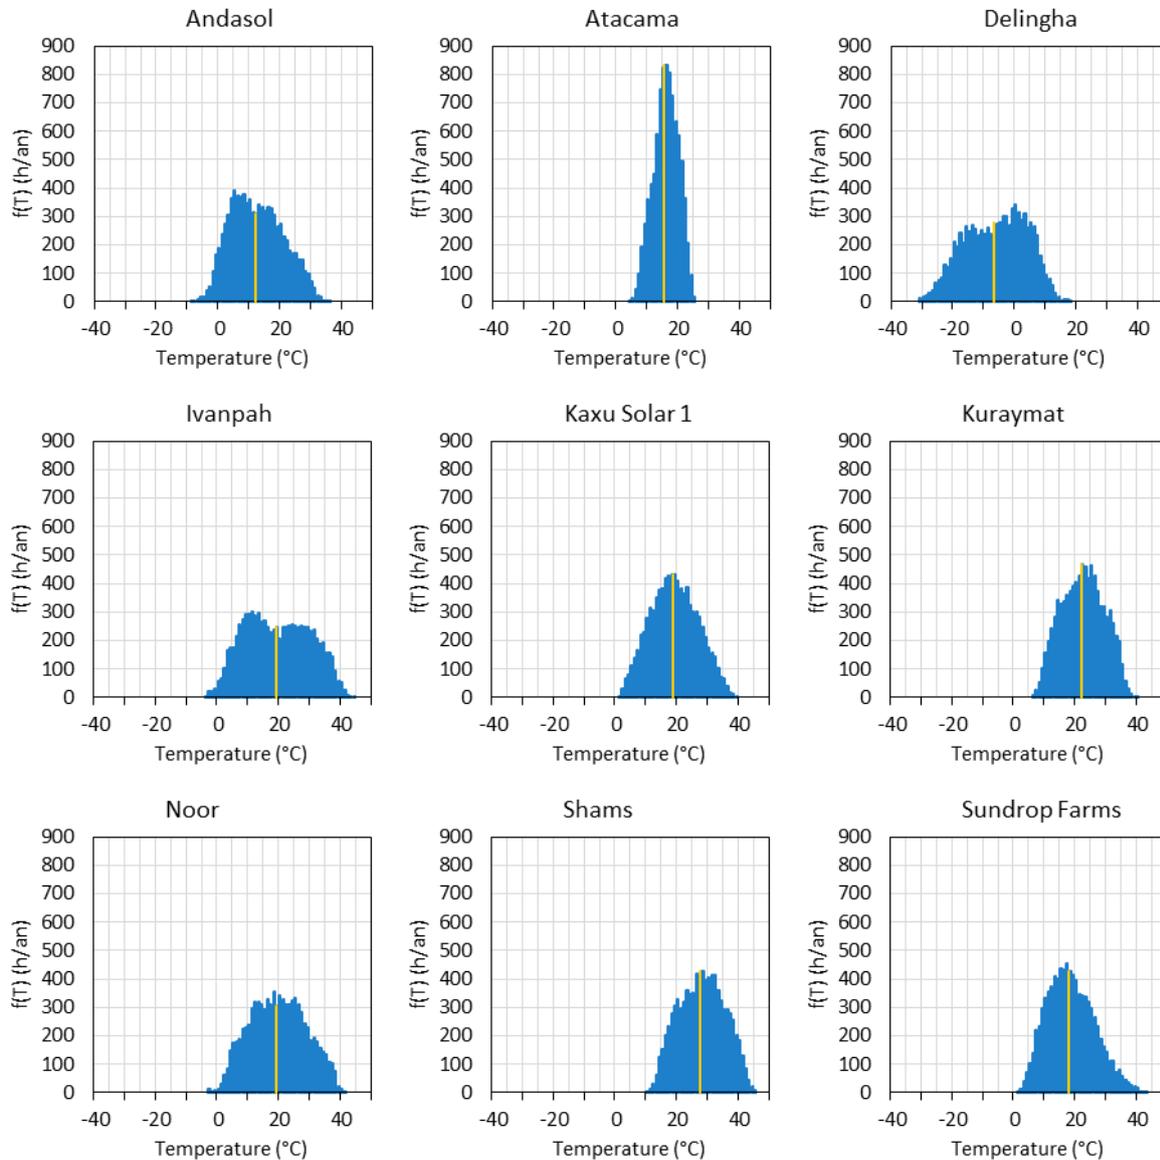
Figure V-8 : Histogrammes des fréquences de température avec un pas de 1°C pour les neuf centrales sélectionnées, la ligne jaune représentant la température moyenne.

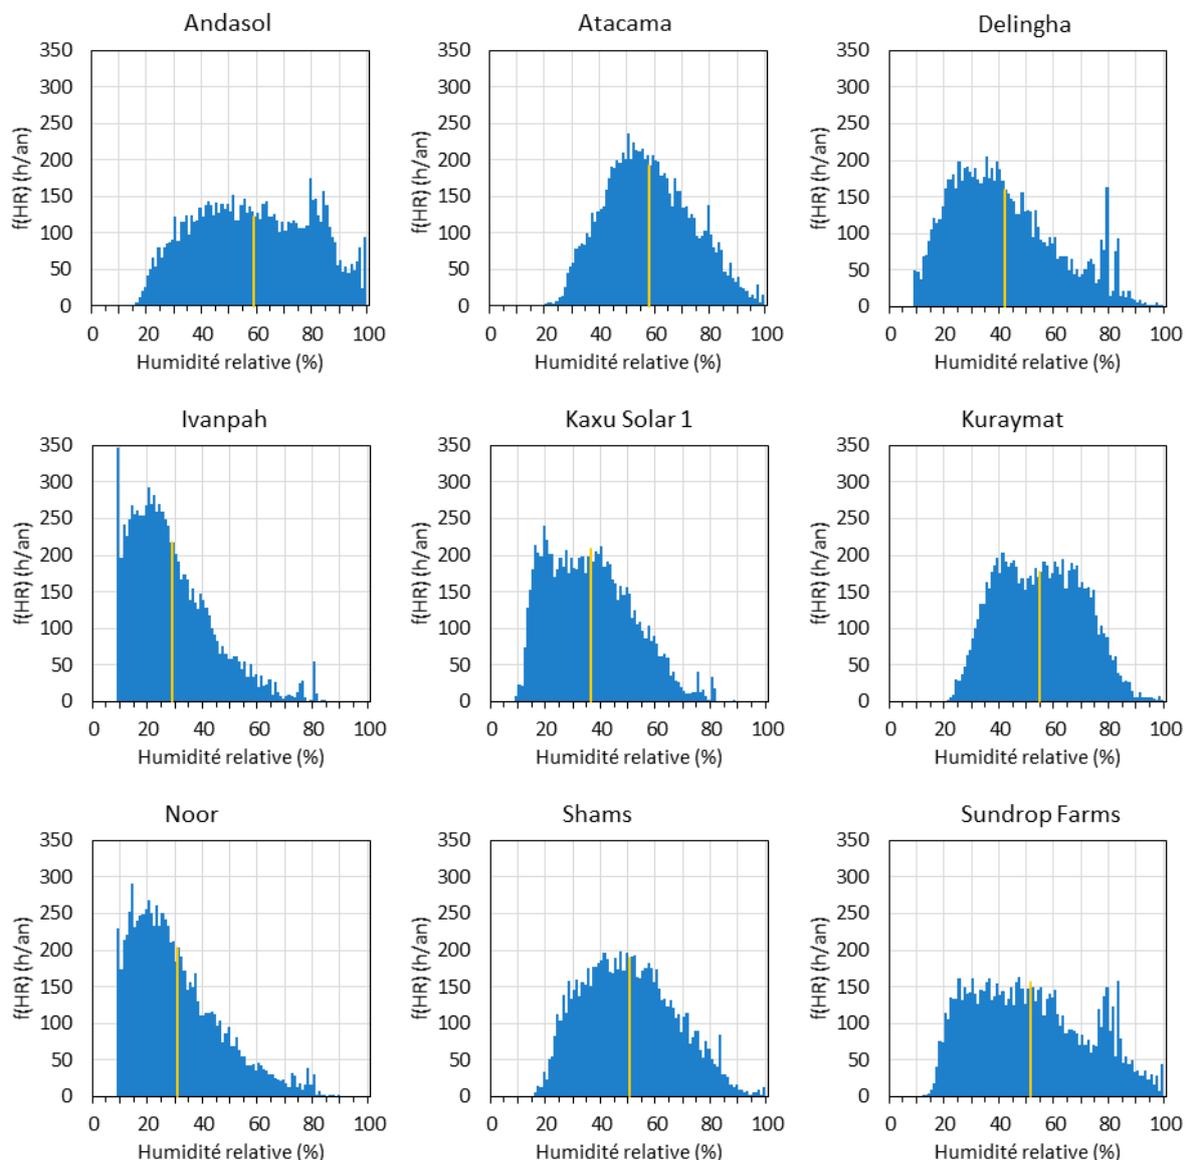
Figure V-9 : Fréquences d’humidité relative avec un pas de 1% pour les neuf centrales sélectionnées, la ligne jaune représentant l’humidité relative moyenne.
