Durabilité des miroirs pour l'énergie solaire à concentration : étude des modes de vieillissement

THÈSE

**Durabilité des Miroirs pour
l'Énergie Solaire à Concentration :
Étude des Modes de Vieillessement**

préparée au sein des :
Laboratoire POLymères, Photochimie, Propriétés et Interfaces (POPPI)
de l'Institut de Chimie de Clermont-Ferrand (ICCF)
Laboratoire des Systèmes Solaires Thermodynamiques (L2ST)
du Commissariat à l'Énergie Atomique et aux Énergies Alternatives (CEA)

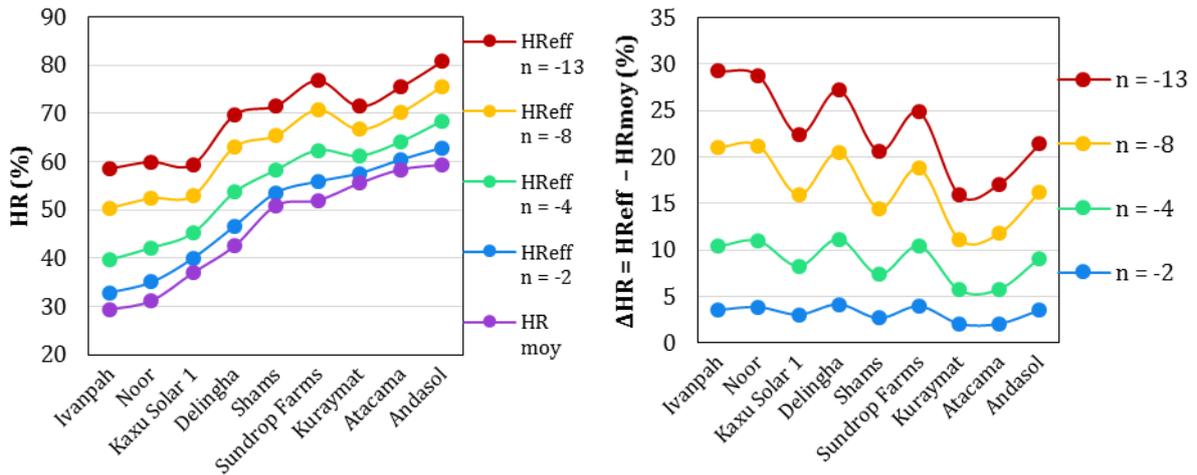
Figure V-12 : Humidité relative moyenne et effectives des sites (gauche) et écart entre les températures effectives et moyennes (droite).

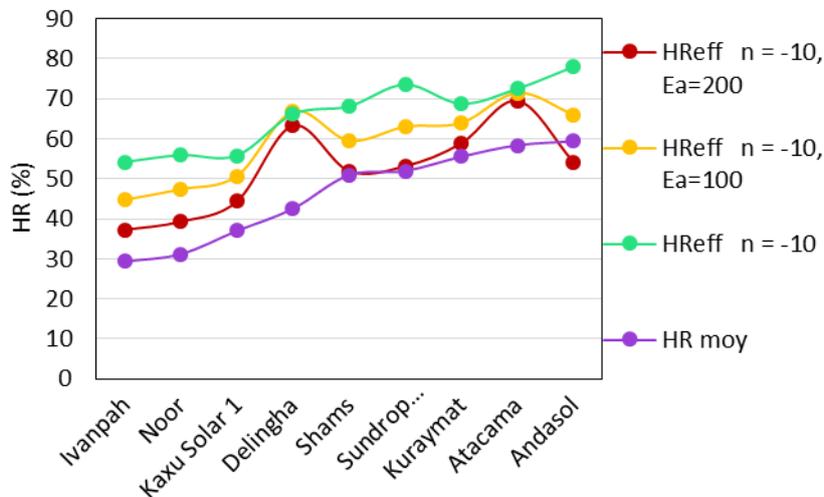
Figure V-13 : Humidité relative moyenne et effective calculée en incluant la température pas à pas.

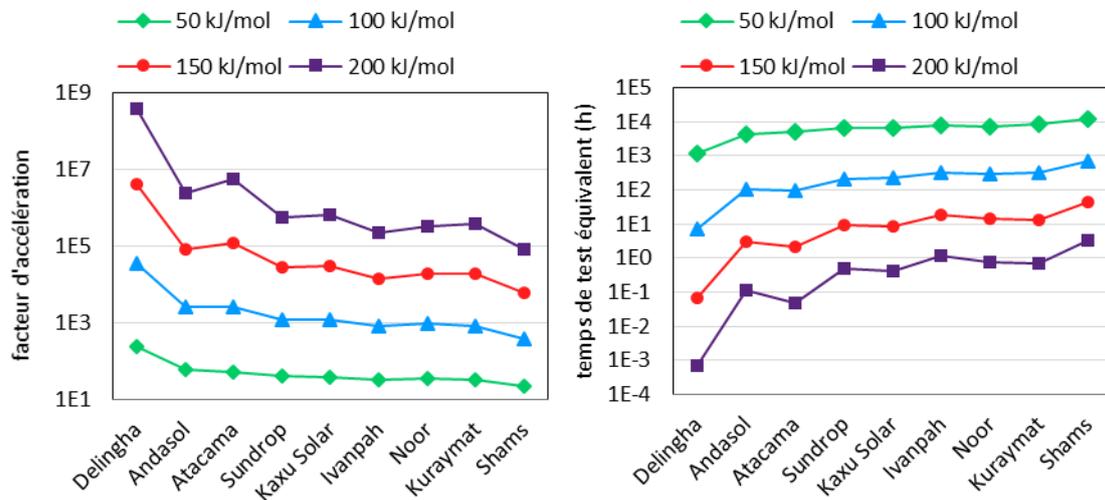
Figure V-15 : Facteur d'accélération (gauche) et temps de test à 85°C équivalent à 30 ans sur site (droite), pour quatre énergies d'activation de 50, 100, 150 et 200 kJ.mol⁻¹. Les sites sont classés par température moyenne croissante.

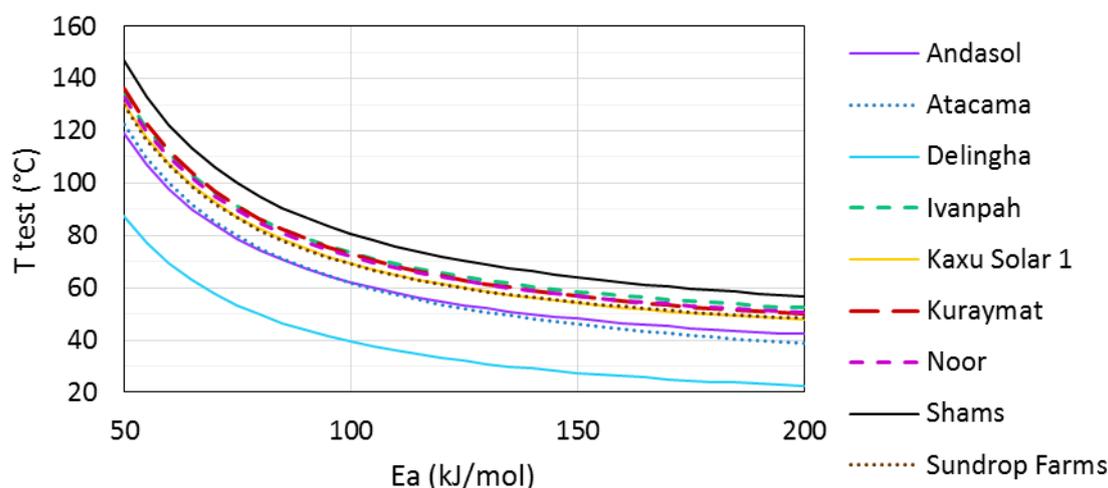
Figure V-16 : Température de test en fonction de l'énergie d'activation pour qu'un temps de test de 1000 h corresponde à 30 ans sur site.

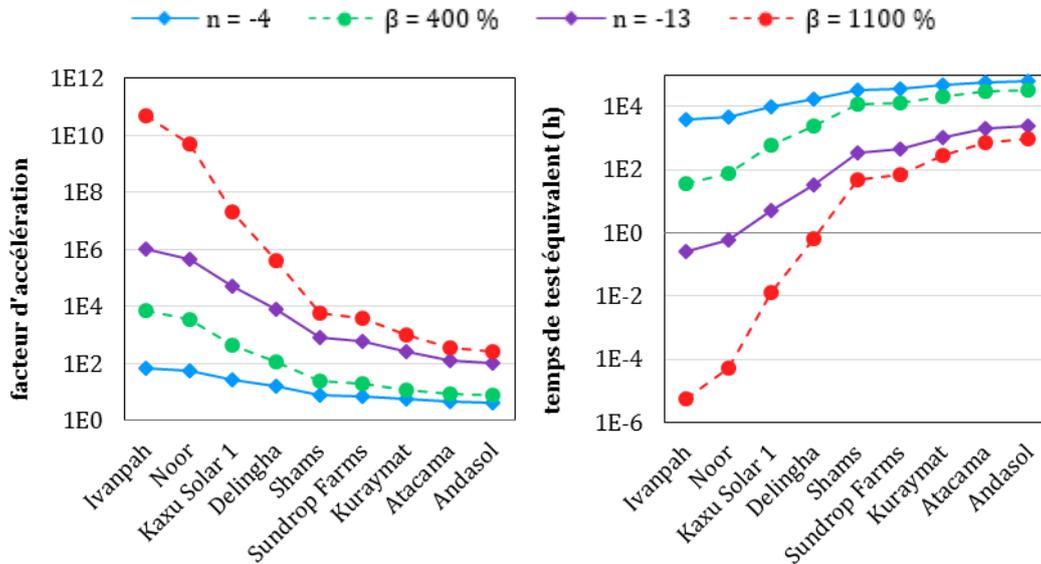
Figure V-17 : Facteur d'accélération (gauche) et temps de test à 85% HR équivalent à 30 ans sur site (droite) en utilisant l'humidité relative moyenne des sites, pour $n = -4$ et $n = -13$ avec le modèle de Peck et $\beta = 400\%$ et $\beta = 1100\%$ avec le modèle d'Eyring. Les sites sont classés par humidité relative moyenne croissante.

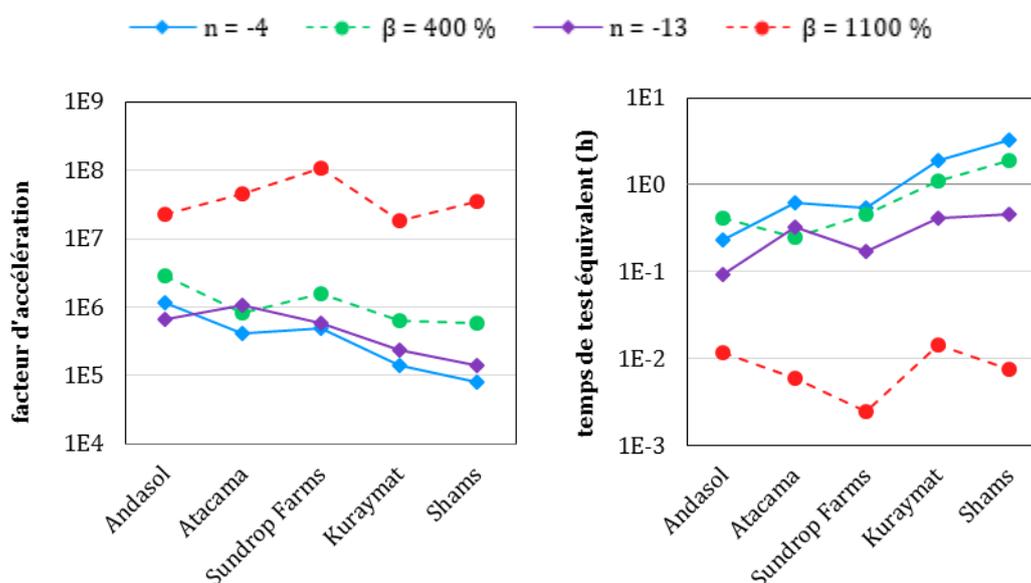
Figure V-20 : Facteur d'accélération (gauche) et temps de test à 85°C et 85% HR équivalent à 30 ans sur site (droite), avec $E_a = 150 \text{ kJ.mol}^{-1}$. Les sites sont classés par température moyenne croissante.

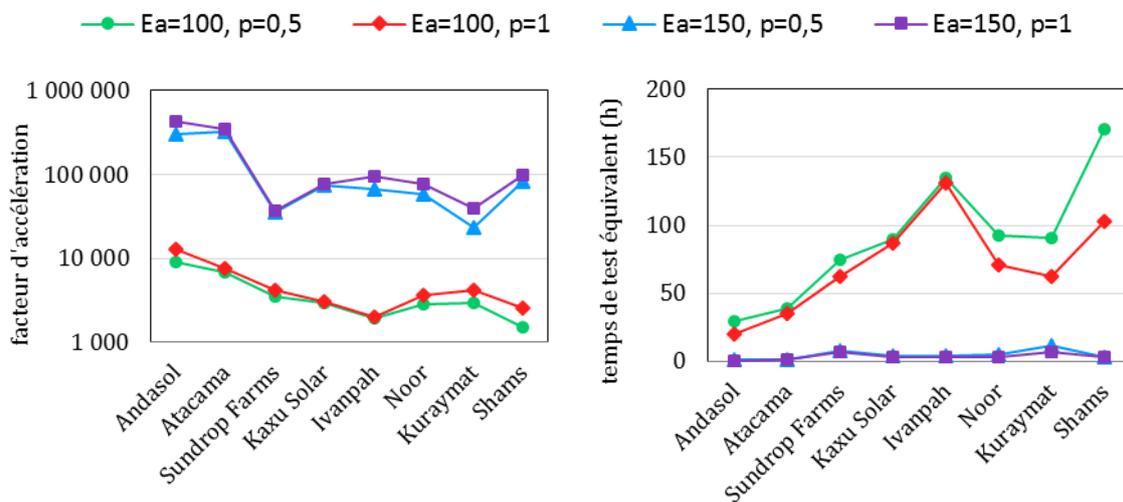
Figure V-21 : Facteur d'accélération (gauche) et temps de test à 85°C et 65 W.m⁻¹ équivalent à 30 ans sur site (droite). Les sites sont classés par température moyenne croissante.

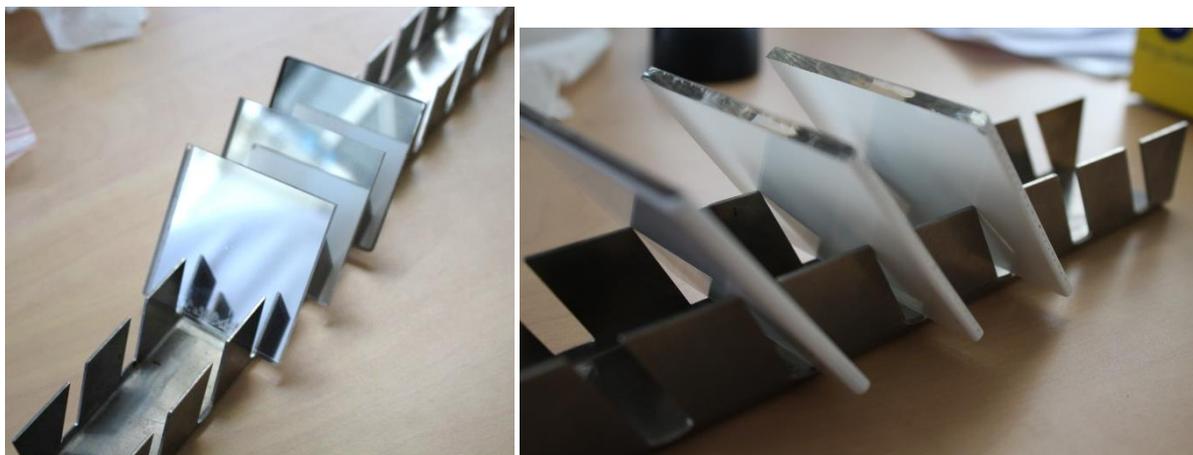
Support d'échantillons pour les essais en température et en chaleur humide

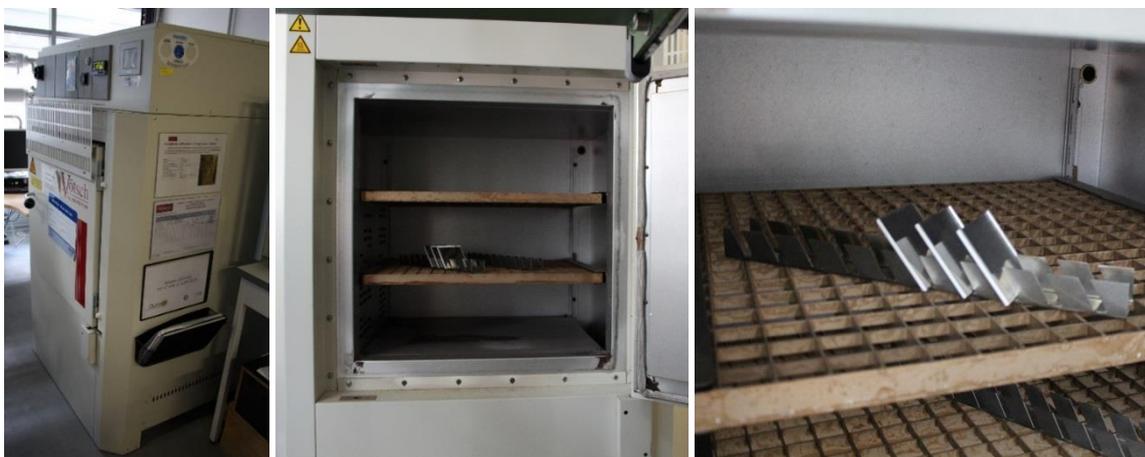
Enceinte VTU 60/60

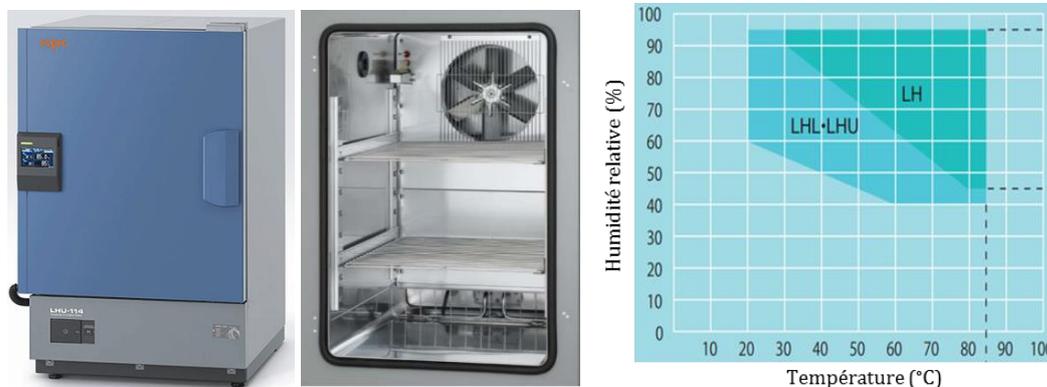
Enceinte LHU-114 et plage d'hygrométrie utilisable.

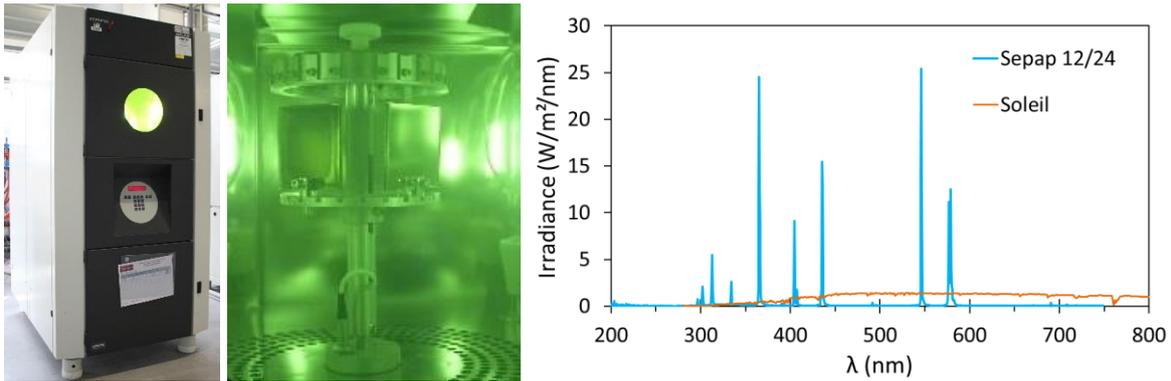
Enceinte Sepap 12/24 (gauche), carrousel et lampes (milieu) et spectre d'émission (droite) des lampes et du soleil (reference Air Mass 1.5, ASTM G173-03).

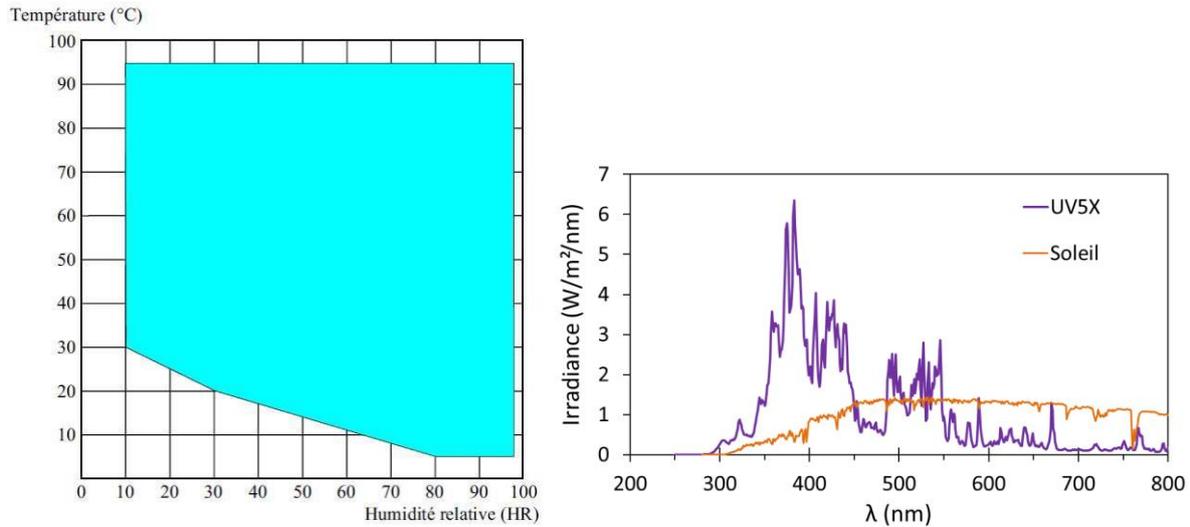
Gamme de fonctionnement de l'enceinte en Température (°C) et en Humidité relative (%).

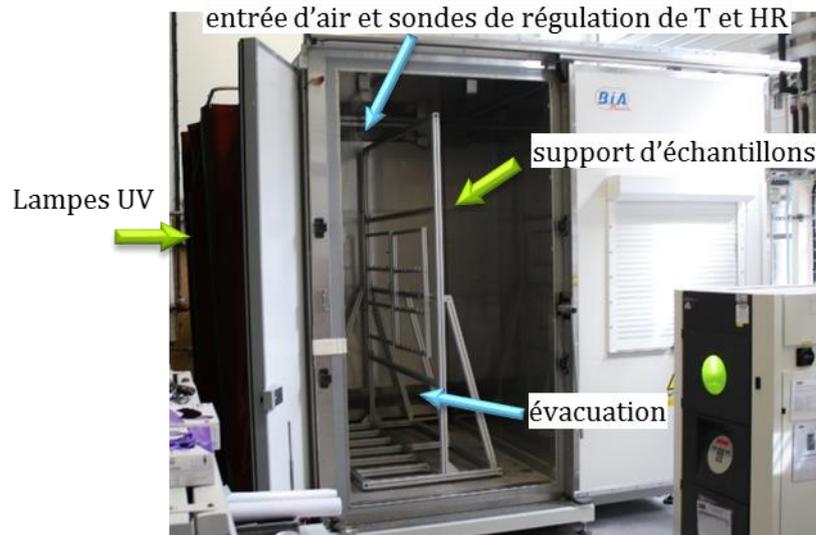
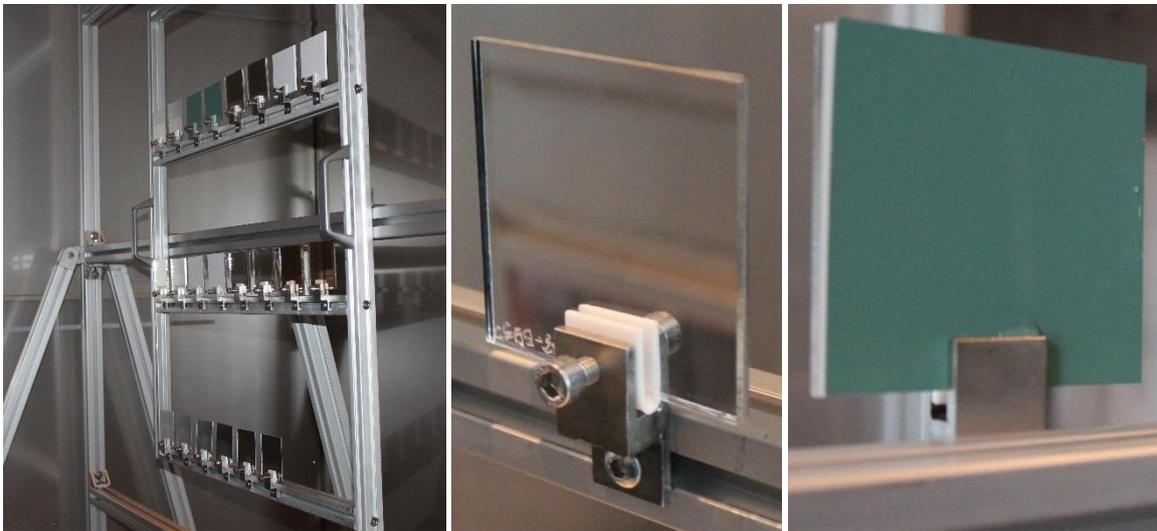
Photos de l'enceinte, du support des miroirs et zoom sur un échantillon de face et de dos.

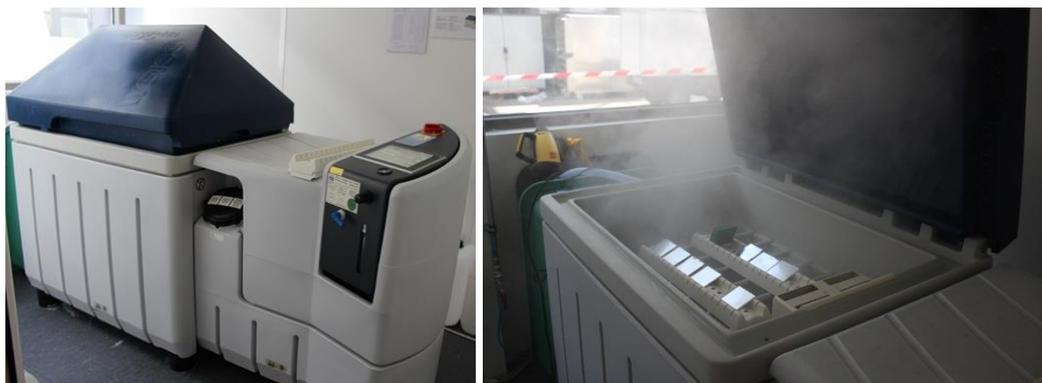
Enceinte de brouillard salin Weiss SC 450

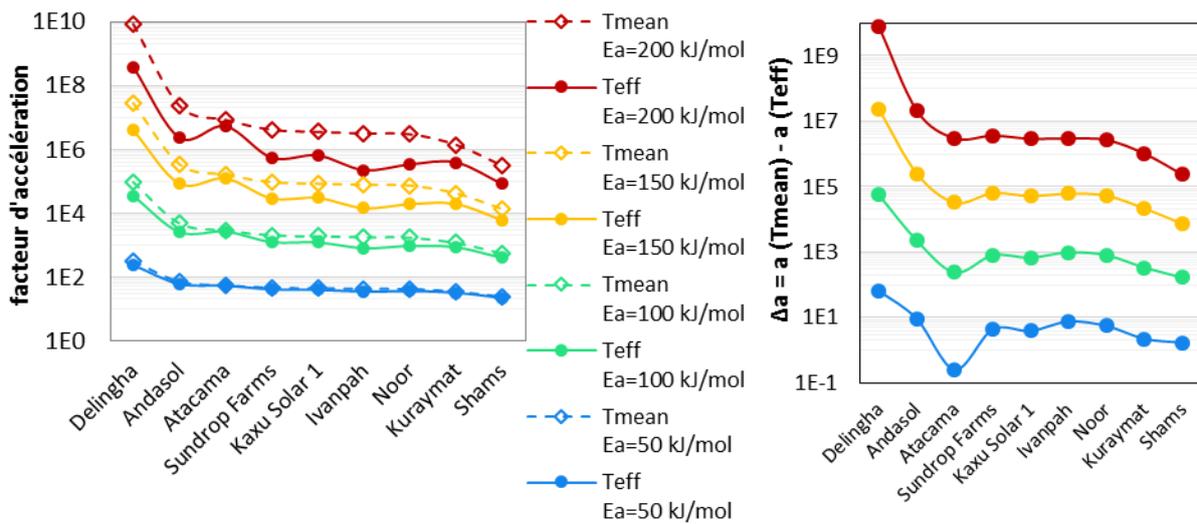
Facteur d'accélération d'un essai à 85°C par rapport aux sites, avec la température effective ou moyenne (gauche) et l'écart entre les deux (droite). Les sites sont triés par température moyenne croissante.

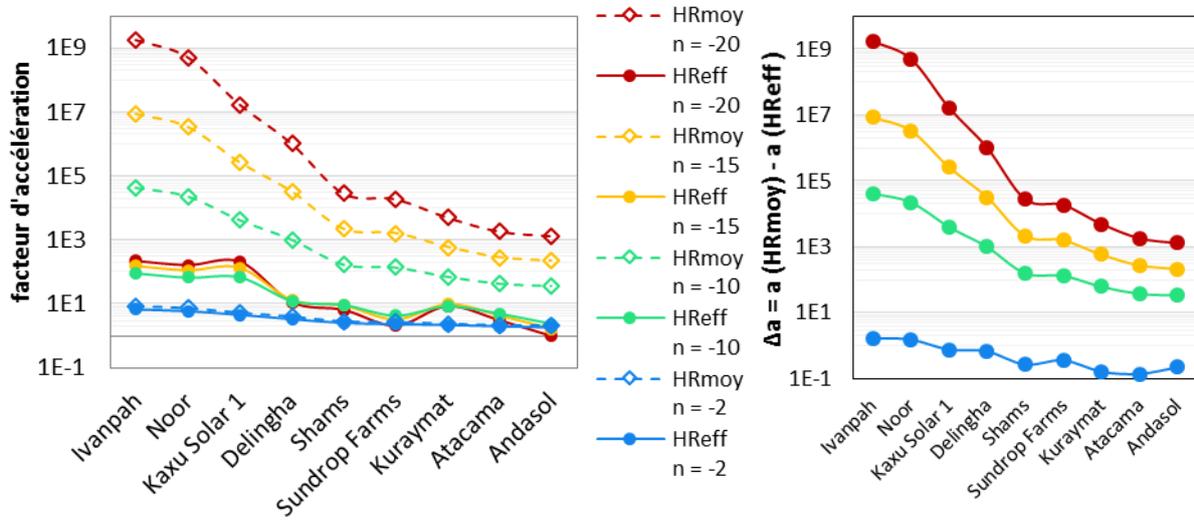
Facteur d'accélération d'un essai à 85% d'humidité par rapport aux sites, avec l'humidité relative effective ou moyenne (gauche) et l'écart entre les deux (droite). Les sites sont triés par humidité moyenne croissante.

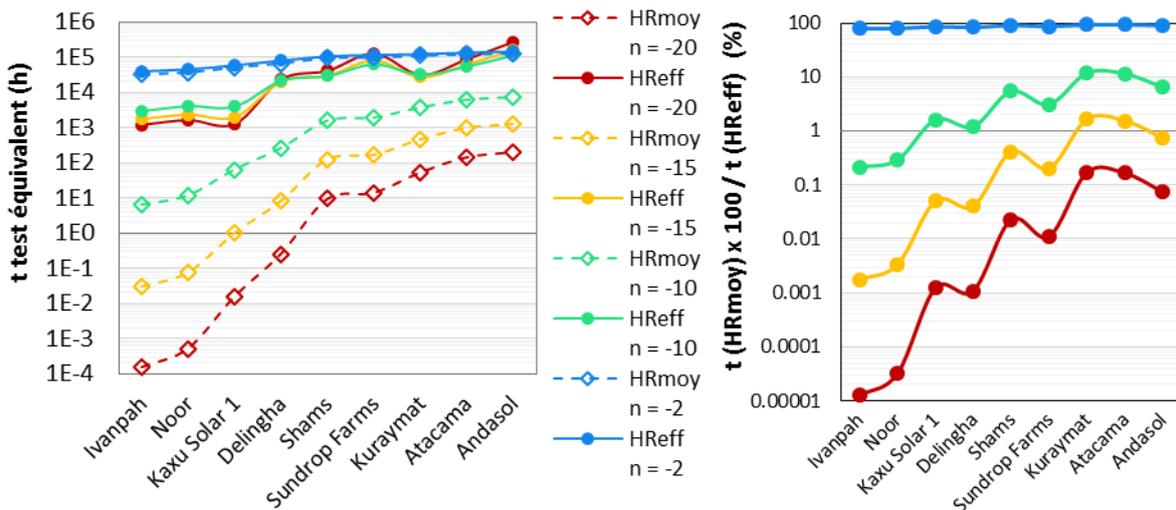
Temps d'essai à 85°C par rapport aux sites, avec la température effective ou moyenne (gauche) et le temps d'essai avec T_{moy} calculé en tant qu'un pourcentage du temps avec T_{eff} (droite). Les sites sont triés par humidité moyenne croissante.
