Durabilité des miroirs pour l'énergie solaire à concentration : étude des modes de vieillissement

THÈSE

Spécialité : Chimie

préparée au sein des :
Laboratoire POLymères, Photochimie, Propriétés et Interfaces (POPPI)
de l'Institut de Chimie de Clermont-Ferrand (ICCF)
Laboratoire des Systèmes Solaires Thermodynamiques (L2ST)
du Commissariat à l'Énergie Atomique et aux Énergies Alternatives (CEA)

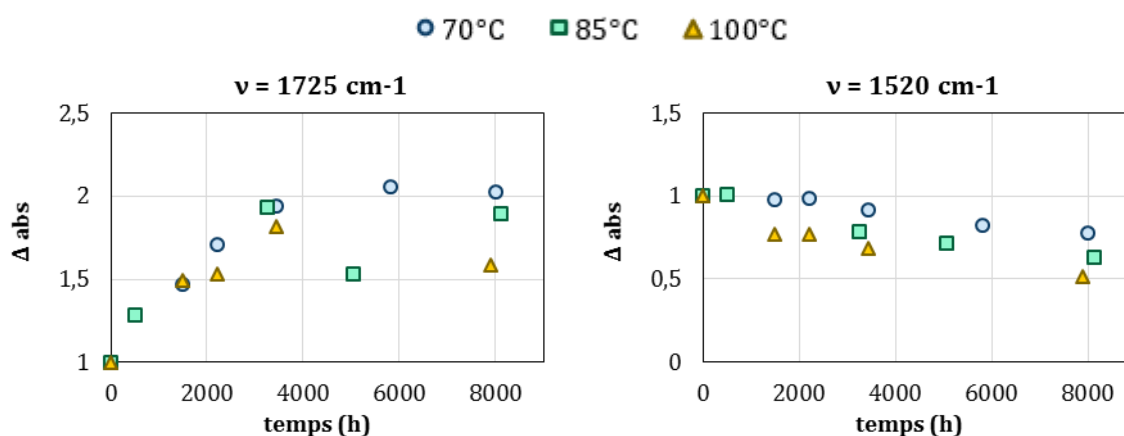
Figure IV-10 : Cinétique d'évolution de l'absorbance des bandes les plus dégradées du miroir B lors de l'exposition à 70°C, 85°C et 100°C.

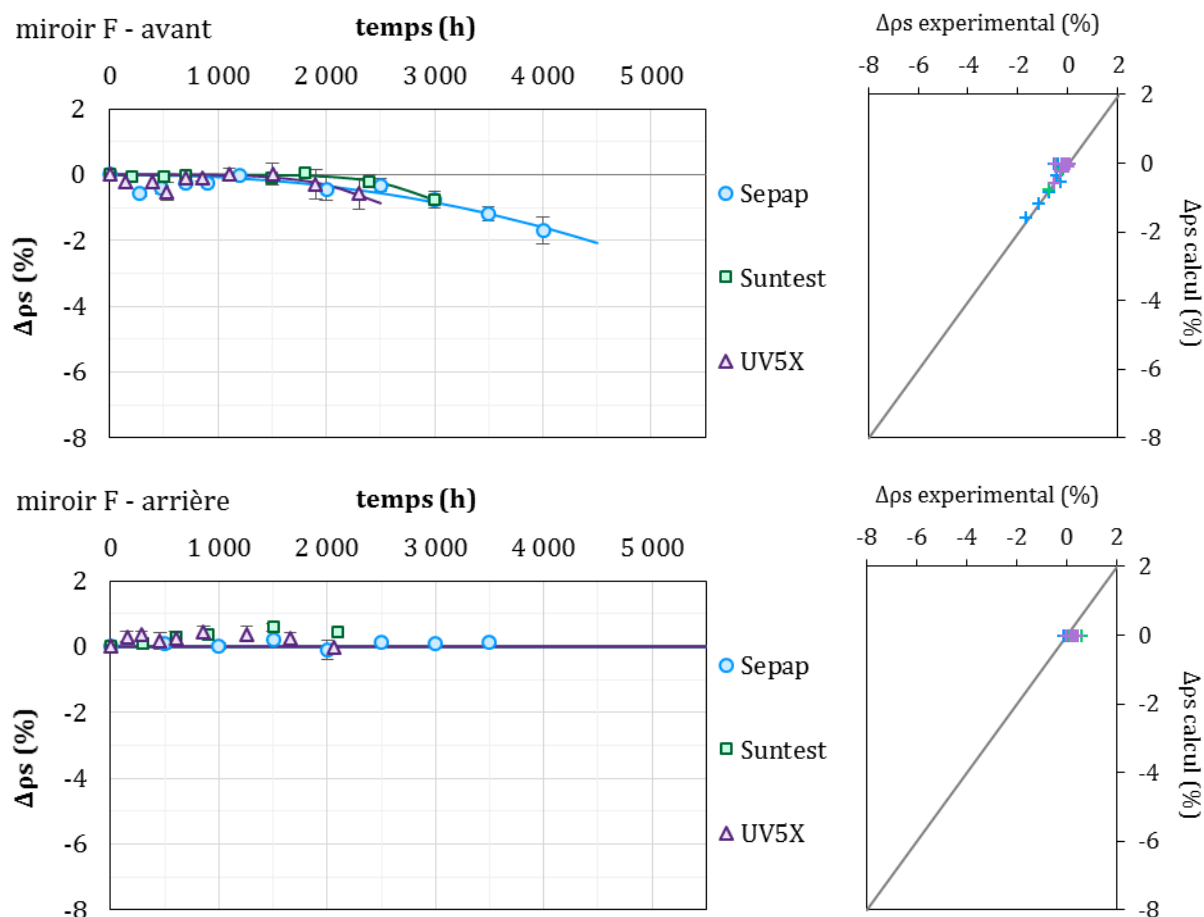
Figure IV-20 : Perte de réflectance du miroir F au cours des essais en irradiance (gauche), avec l'exposition de la face avant ou de la face arrière, et corrélation des points expérimentaux avec les régressions de Weibull (droite).

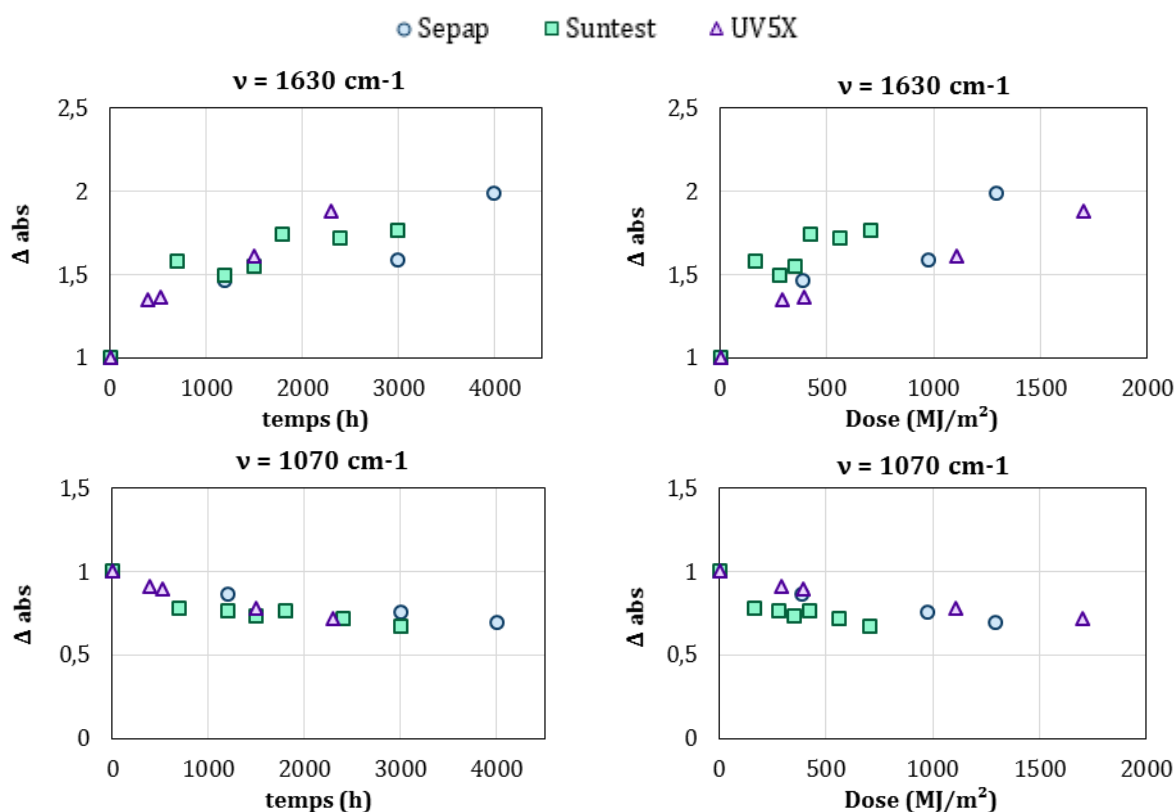
Figure IV-28 : Cinétique d'évolution de l'absorbance des bandes à 1630 cm^{-1} et à 1070 cm^{-1} lors de l'exposition à l'irradiance en face avant du miroir A en fonction du temps ou de la dose UV reçue.

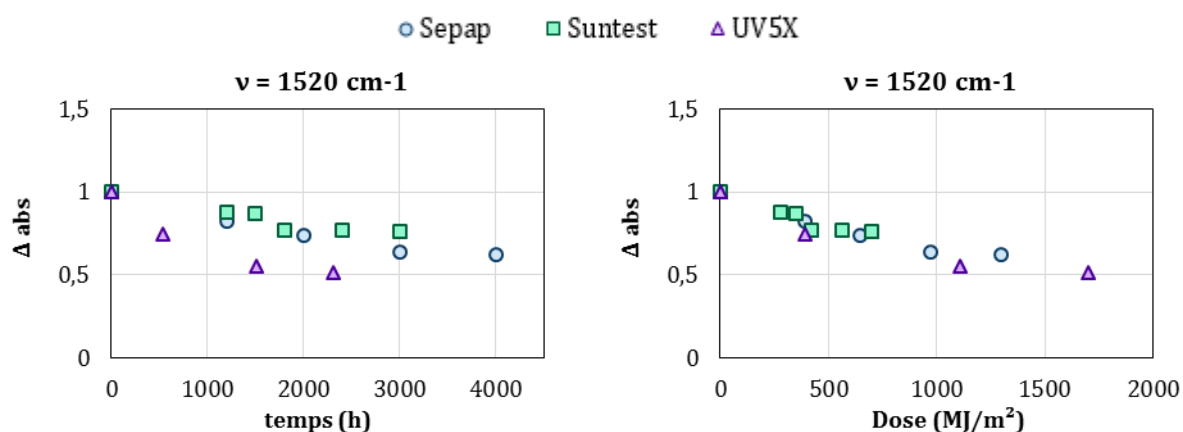
Figure IV-30 : Cinétique d'évolution de l'absorbance de la bande à 1520 cm^{-1} lors de l'exposition à l'irradiance en face avant du miroir B.

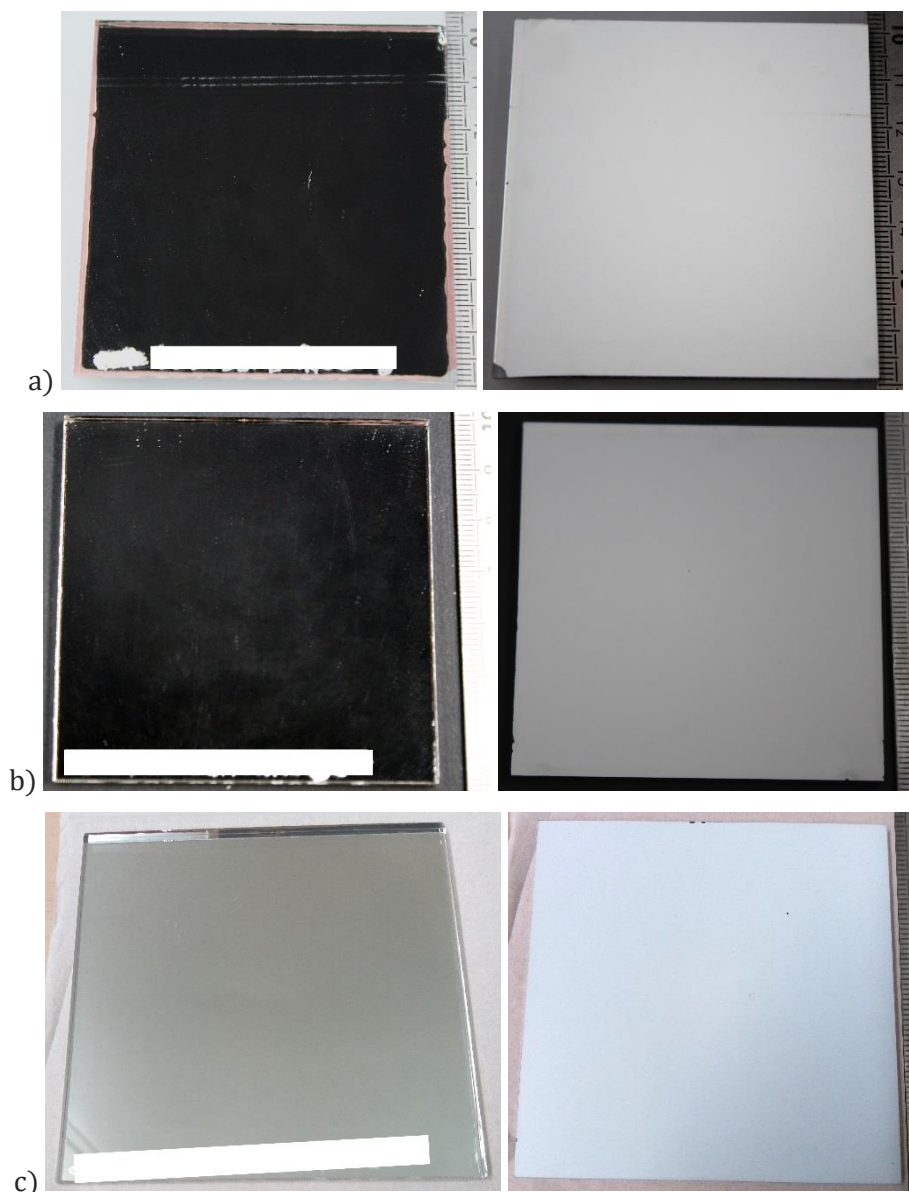
Figure IV-46 : Face avant et arrière du miroir B après a) 174 jours à PIMENT, b) 587 jours à INES et c) 581 jours à Cadarache.

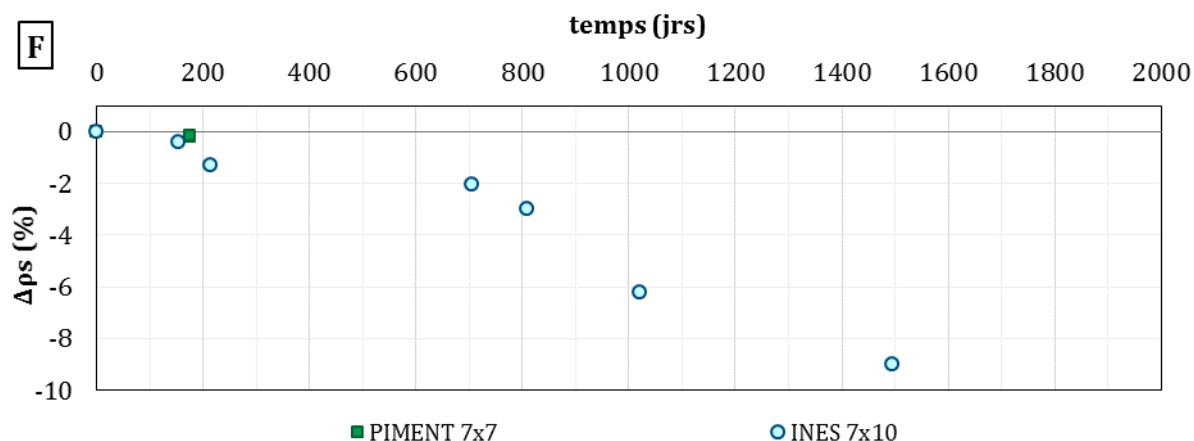
Figure IV-49 : Perte de réflectance spéculaire du miroirs F lors des expositions extérieures à INES et PIMENT.

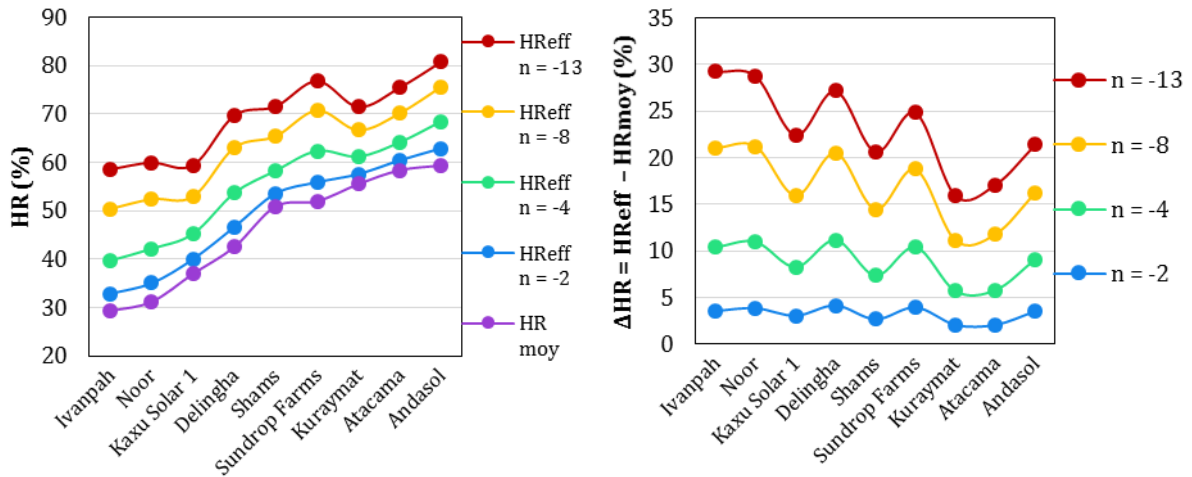
Figure V-12 : Humidité relative moyenne et effectives des sites (gauche) et écart entre les températures effectives et moyennes (droite).

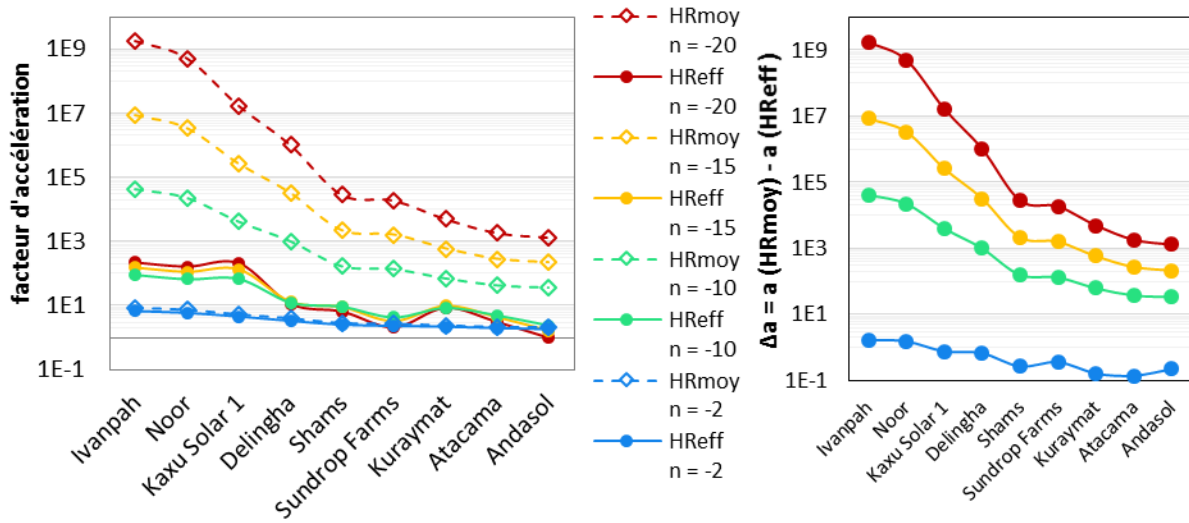
Facteur d'accélération d'un essai à 85% d'humidité par rapport aux sites, avec l'humidité relative effective ou moyenne (gauche) et l'écart entre les deux (droite). Les sites sont triés par humidité moyenne croissante.

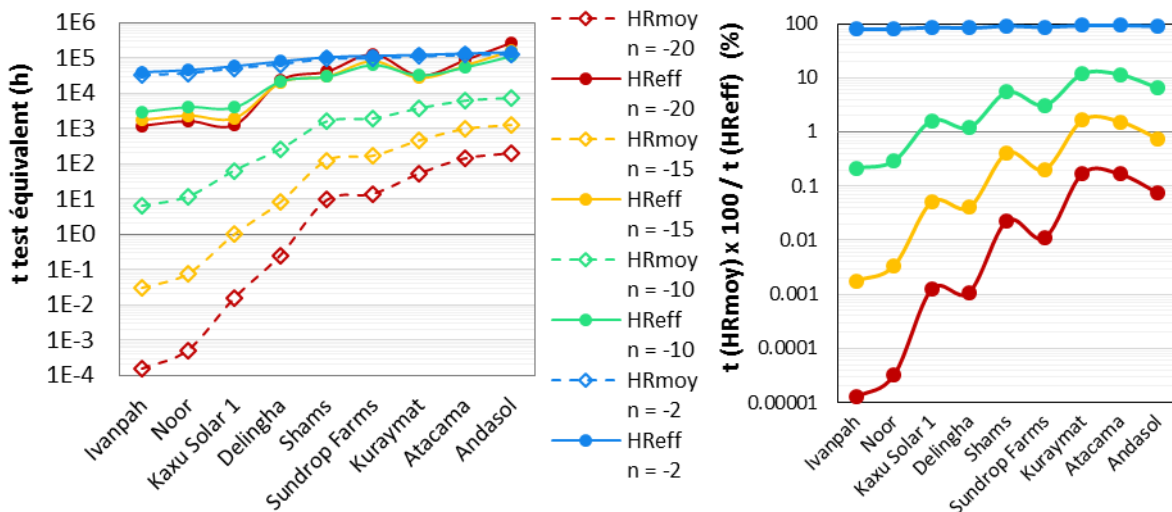
Temps d'essai à 85°C par rapport aux sites, avec la température effective ou moyenne (gauche) et le temps d'essai avec T_{moy} calculé en tant qu'un pourcentage du temps avec T_{eff} (droite). Les sites sont triés par humidité moyenne croissante.
