# Durabilité des miroirs pour l'énergie solaire à concentration : étude des modes de vieillissement

THÈSE

**Durabilité des Miroirs pour  
l'Énergie Solaire à Concentration :  
Étude des Modes de Vieillessement**

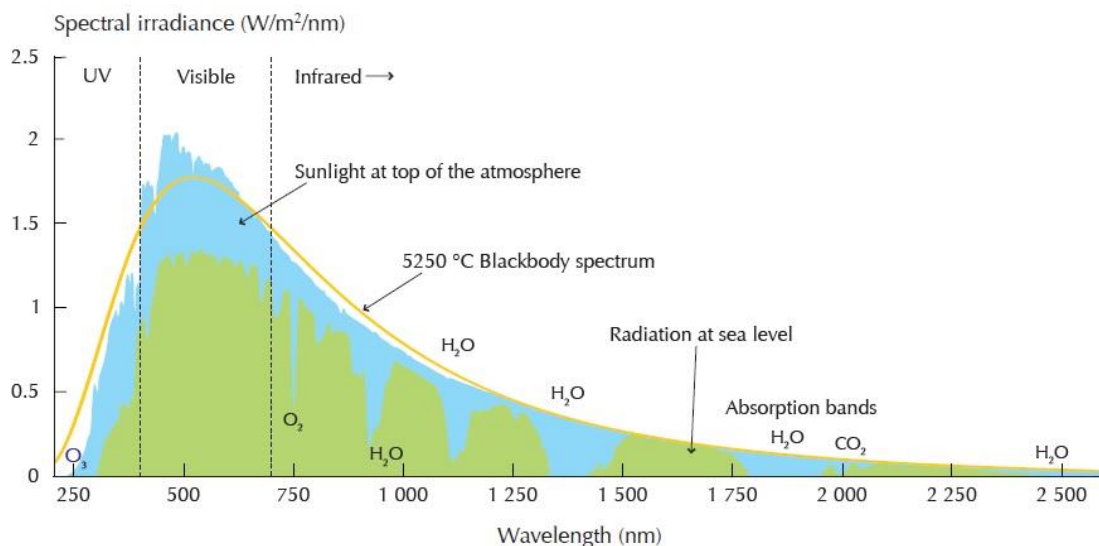
Figure I-1 : Spectre solaire au sommet de l'atmosphère (bleu), au niveau de la mer (vert) et courbe du rayonnement d'un corps noir (jaune). <sup>[1]</sup>

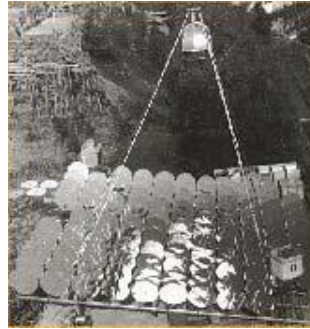
L'année suivante avec le soutien du « National Research Council » (CNR) italien et de l'OTAN, G. Francia construisit une seconde centrale à Sant'Ilario (Italie), de type Fresnel ponctuel cette fois. Elle est en photo sur la Figure I-4. Ses 121 réflecteurs généraient un total de  $21 \text{ kg.h}^{-1}$  de vapeur à  $500 \text{ °C}$  et  $150 \text{ atm}$ . <sup>[10]</sup>

Figure I-4 : Centrale à focalisation ponctuelle construite à Sant'Illario en 1965. <sup>[10]</sup>

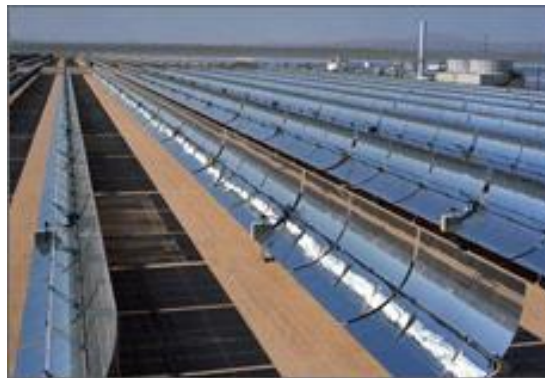
Figure I-8 : Centrale cylindro-parabolique SEGS VII. <sup>[37]</sup>

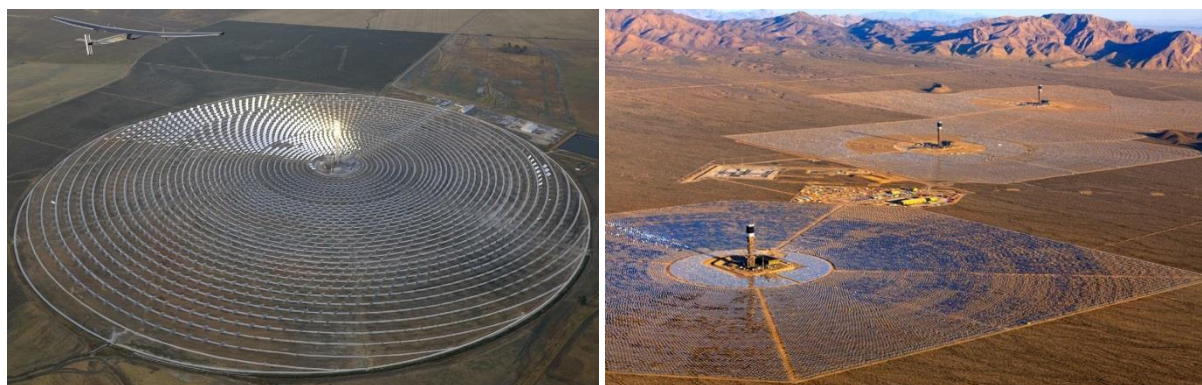
Certaines centrales possèdent plusieurs tours et champs solaires, comme la centrale Ivanpah Solar Electric Generating System dans le désert de Californie visible sur la Figure I-9 : équipée de trois tours solaires d'une capacité totale de 377 MW, elle génère plus de 1 000 GWh/an alimentant ainsi 140 000 maisons depuis 2013. <sup>[13,39,40]</sup> Elle utilise de l'eau comme fluide caloporteur plutôt que des sels fondus. Actuellement la plus grande centrale au monde avec plus de 14 km<sup>2</sup>, ses champs solaires sont composés au total de 173 500 héliostats mesurant 15 m<sup>2</sup> chacun. <sup>[13]</sup> La focalisation des héliostats doit être très précise pour atteindre les récepteurs et ils doivent avoir les meilleures performances en matière de réflectivité et la plus grande durée de vie possibles compte tenu de leur nombre. C'est pourquoi le champ solaire constitue l'un des points les plus délicats dans la mise en œuvre de ce type de centrale, tant du point de vue de son efficacité optique que de sa durabilité.

Figure I-9 : Centrales à tour Gemasolar à gauche et Ivanpah à droite. <sup>[39,41]</sup>

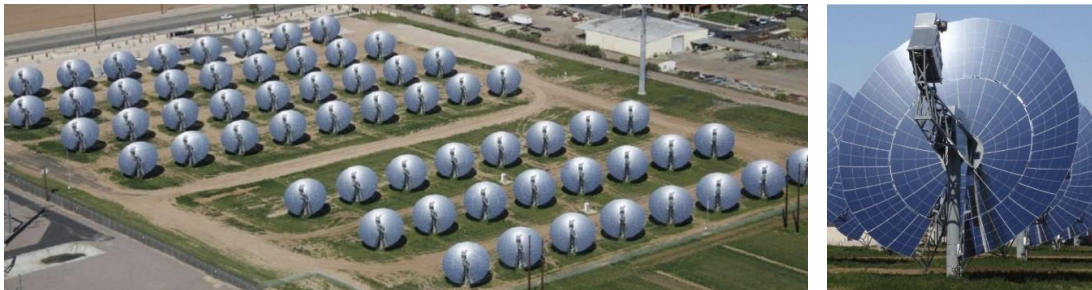
La centrale de démonstration Maricopa visible Figure I-10 démarra en janvier 2010 en Arizona. Elle possédait 60 paraboles produisant 25 kW chacune, pour un total de 1,5 MW. Son activité cessa fin 2011. <sup>[13]</sup>

Figure I-10 : Centrale parabolique Maricopa. Vue générale à gauche et une parabole à droite. <sup>[43]</sup>

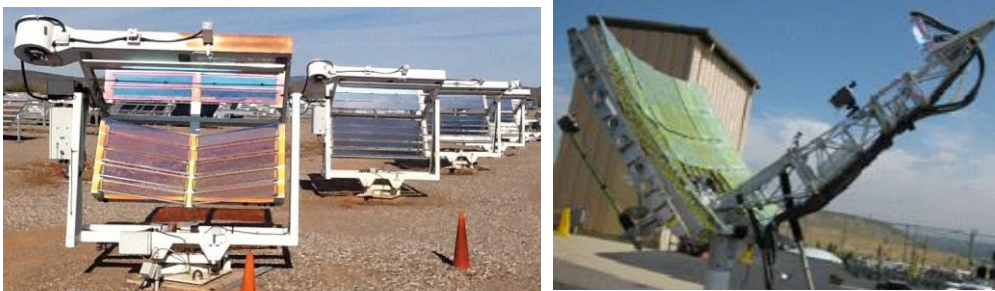
Figure II-6 : Le système Ultra-Accelerated EMMA <sup>[99]</sup> à gauche et l'UAWS <sup>[65]</sup> à droite.

Un autre système du même type nommé UAWS (Ultra-Accelerated Weathering System), aussi développé par ATLAS, permet d'atteindre une concentration de 100 fois la lumière du Soleil pour entre 50 et 60 fois la dose dans les UV. <sup>[65,100]</sup> Il est à droite de la Figure II-6.

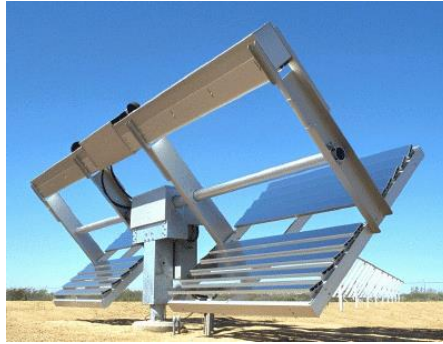
De même que pour le vieillissement sous UV seul, un essai en UV avec eau peut être accéléré au niveau de la dose d'irradiance et de l'eau tout en exposant les échantillons en extérieur. ATLAS a développé pour cela un système nommé EMMAQUA qui permet de concentrer les rayons du soleil sur les échantillons et de les asperger d'eau avec un cycle défini. Plusieurs sont implantés sur ses sites d'exposition extérieure, celui de Phoenix est montré sur la Figure II-8. Ce système correspond aux normes ISO 877-3 [104] et ASTM G90 [105]. Il a été utilisé pour le vieillissement des polymères, [106] et les résultats de cette étude ont montré que ce vieillissement accéléré était souvent en bonne corrélation avec les expositions naturelles pour les matériaux polymères utilisés. Toutefois, certains matériaux testés se sont dégradés de façon non représentative avec ce système. [106] D'une part, l'irradiance UV est de 5 à 6 fois celle de la lumière naturelle, et d'autre part, la concentration entraîne une augmentation importante de la température, jusqu'à 150 °C à la surface des échantillons, et les polymères ne supportent pas bien ces températures. Ces stresses trop élevés peuvent donc engendrer des mécanismes de dégradation différents des mécanismes en service. [106]

Figure II-8 : Un système EMMAQUA à Phoenix (Arizona). [68]

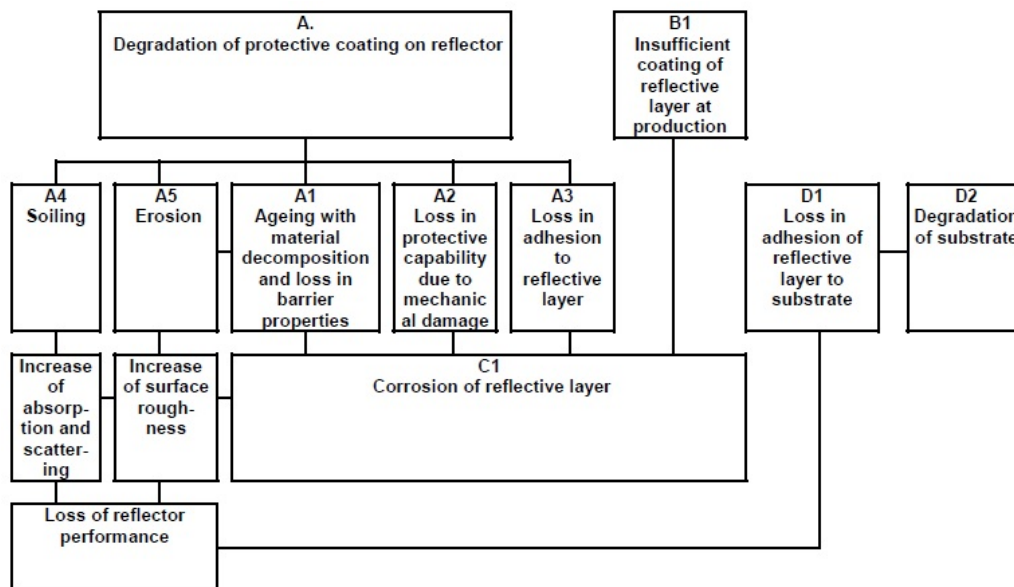
Figure II-12 : Représentation des modes de défaillance et des mécanismes de dégradation associés des réflecteurs pour la tâche 27 de l'IEA SHCP. [158,169]

Ces dégradations permettent d'établir un arbre des causes, comme celui établi pour des réflecteurs sur la Figure II-12.

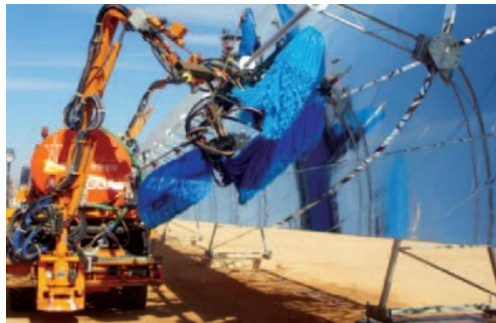
Des camions spécialement conçus ont été développés pour palier à ce problème, comme celui dont la photographie est donnée en Figure II-13. Leur développement est basé sur les technologies de nettoyage des véhicules automobiles. <sup>[1]</sup> D'autres techniques sont actuellement à l'étude pour automatiser la tâche et réduire la consommation d'eau ainsi que le coût du nettoyage, comme par exemple l'utilisation de robots placés directement sur les lignes de réflecteurs. Par ailleurs, certains acteurs de la recherche dans les laboratoires et les industries du secteur travaillent sur des traitements antisalissure ou autonettoyants des miroirs. <sup>[80,173]</sup> Des produits sont même déjà sur le marché <sup>[81]</sup> mais le recul n'est pas encore suffisant pour ce qui est de leur efficacité en situation réelle et surtout de la durabilité des traitements. Un projet européen (WASCOP) coordonné par le CEA est actuellement en cours sur ce sujet. <sup>[27]</sup>

Figure II-13 : Nettoyage de miroirs cylindro-paraboliques avec un camion adapté à Ain Beni Mathar au Maroc. <sup>[1]</sup>

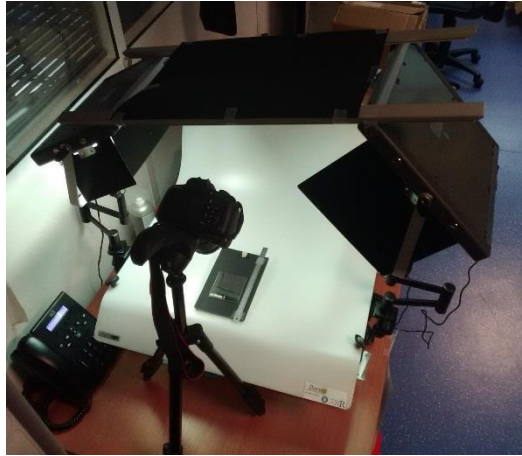
Les miroirs ont comme propriété de réfléchir la lumière, donc photographier leur surface peut s'avérer difficile. Afin de ne pas focaliser sur le reflet de l'appareil ou du plafond mais bien sur la couche réfléchissante, un montage a été mis en place et perfectionné au cours de cette thèse. Il est visible sur la Figure III-1.

Figure III-1 : Banc de photographie des miroirs

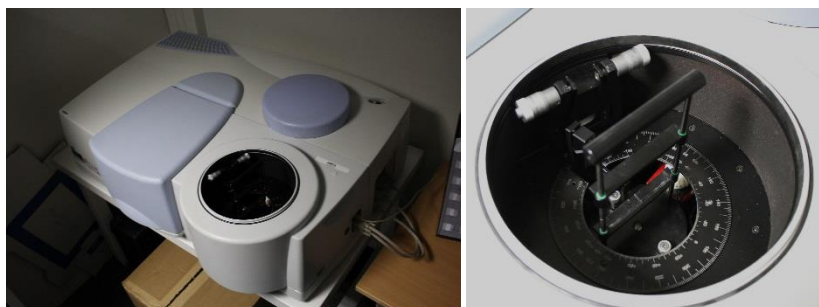
La réflectance spéculaire des miroirs a été mesurée avec un spectrophotomètre Lambda 950 fourni par Perkin-Elmer, équipé d'un ARTA visible sur la Figure III-2. Le laboratoire travaille en particulier sur les technologies Fresnel, pour lesquelles les angles d'incidence extrêmes sont 8° et 65° ; ces deux angles sont donc utilisés pour les mesures ARTA au laboratoire. Les spectres sont enregistrés sur la plage complète de longueurs d'onde du spectre solaire, soit entre 280 et 2500 nm. Les spectres sont ensuite intégrés par rapport au spectre solaire AM 1.5 (ASTM G173-03) pour calculer la réflectance spéculaire solaire. Cette mesure est longue, plus de 15 min par échantillon, et donc trop

Figure III-2 : Spectrophotomètre Perkin-Elmer Lambda 950, équipé d'un ARTA et zoom sur la partie contenant le porte-échantillon et le détecteur.

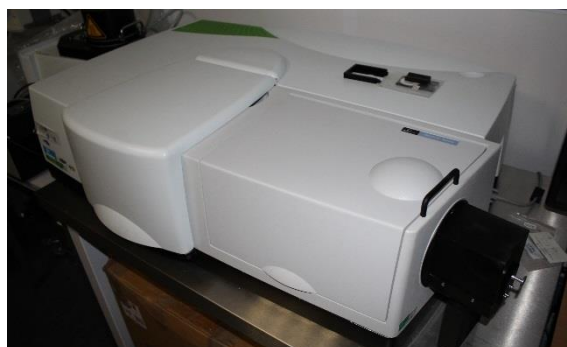
Les spectres de réflectance hémisphérique présentés dans cette thèse ont été enregistrés avec un spectrophotomètre Lambda 950 fourni par Perkin-Elmer, équipé d'une sphère d'intégration. <sup>[233]</sup> Les spectres sont ensuite intégrés par rapport au spectre solaire AM 1.5 (ASTM G173-03) pour calculer la réflectance hémisphérique solaire. Le miroir de référence est un miroir en verre calibré et certifié une fois par an avec une courbe de calibration par une société extérieure. La sphère d'intégration utilisée possède un revêtement blanc en Spectralon® et mesure 15 cm de diamètre. L'ouverture contre laquelle vient se positionner l'échantillon est un trou de 24 mm de diamètre.

Figure III-4 : Spectrophotomètre Perkin-Elmer Lambda 950 avec sphère d'intégration.

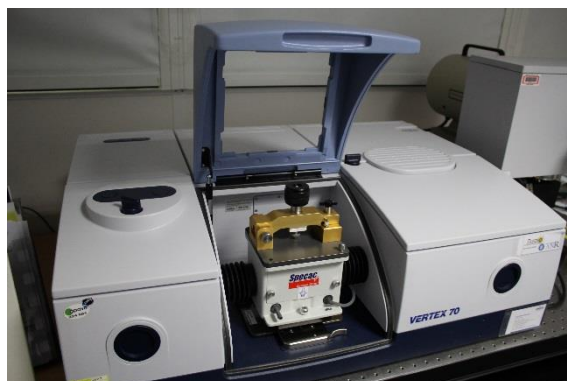
Les spectres d'absorption infrarouge en ATR ont été enregistrés avec un spectromètre Bruker Vertex 70 équipé d'un accessoire ATR mono-réflexion muni d'un cristal diamant, visible sur la Figure III-5. Deux mesures ont été effectuées sur les peintures externes des miroirs monolithiques en cours de vieillissement. Pour les miroirs de référence et à la fin des essais de vieillissement, les peintures internes ont aussi été

Figure III-5 : Spectromètre Bruker Vertex 70 équipé de l'accessoire ATR.

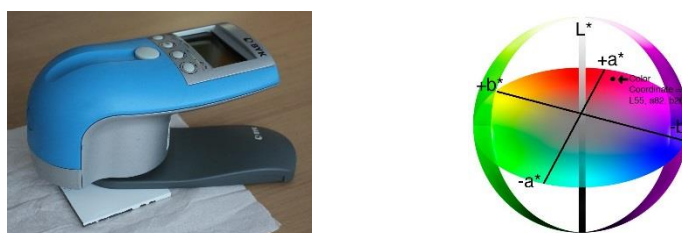
Des mesures de colorimétrie ont été effectuées sur la face arrière des miroirs, avec un colorimètre BYK Gardner en utilisant l'espace de couleur CIE  $L^* a^* b^*$  et la brillance G. Cet espace peut être représenté par une sphère comme représenté sur la Figure III-6. Trois points de mesures ont été effectués sur chaque échantillon, puis la moyenne a été prise en compte pour suivre l'évolution de chaque paramètre.

Figure III-6 : Colorimètre et espace de couleur CIE  $L^* a^* b^*$ .

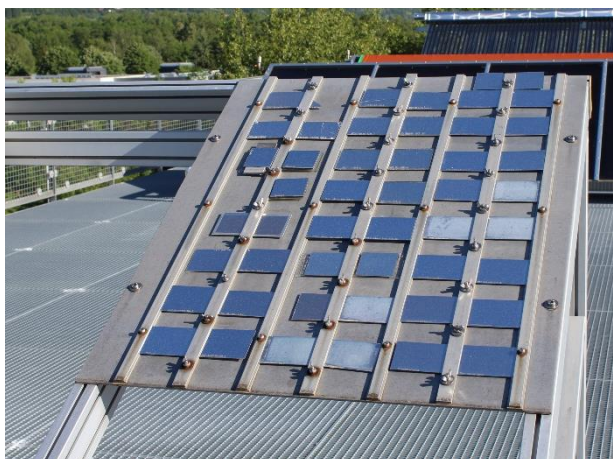
Figure III-18 : Ancien support d'échantillons utilisé à l'INES.

Les expositions de certains échantillons ont débuté en 2011 à l'INES. Le support utilisé à l'époque est présenté sur la Figure III-18.

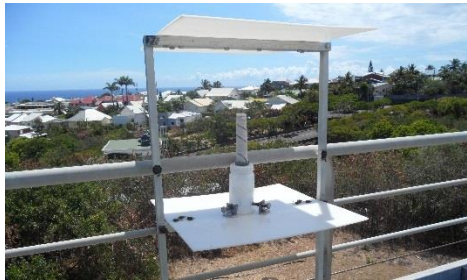
Une mesure des embruns salins par la technique de la mèche mouillée, selon la norme ISO 9225 :2002, <sup>[239]</sup> a été mise en place sur le site de Saint-Pierre, considérant la proximité de l'océan (4 km).

Figure III-21 : Mesure des embruns salins avec une mèche mouillée sur le site de Saint-Pierre à l'île de la Réunion.

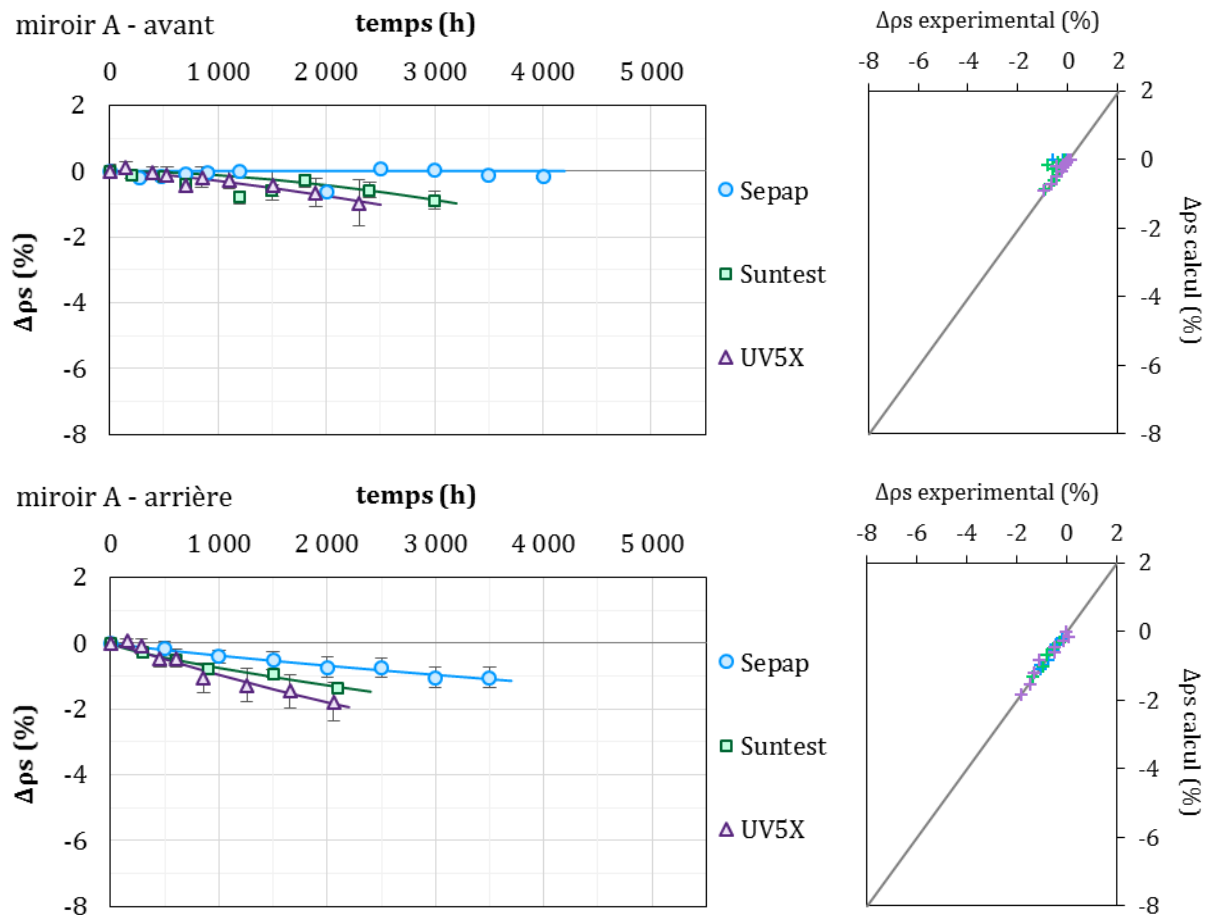
Figure IV-21 : Perte de réflectance du miroir A au cours des essais en irradiance (gauche), avec l'exposition de la face avant ou de la face arrière, et corrélation des points expérimentaux avec les régressions de Weibull (droite).

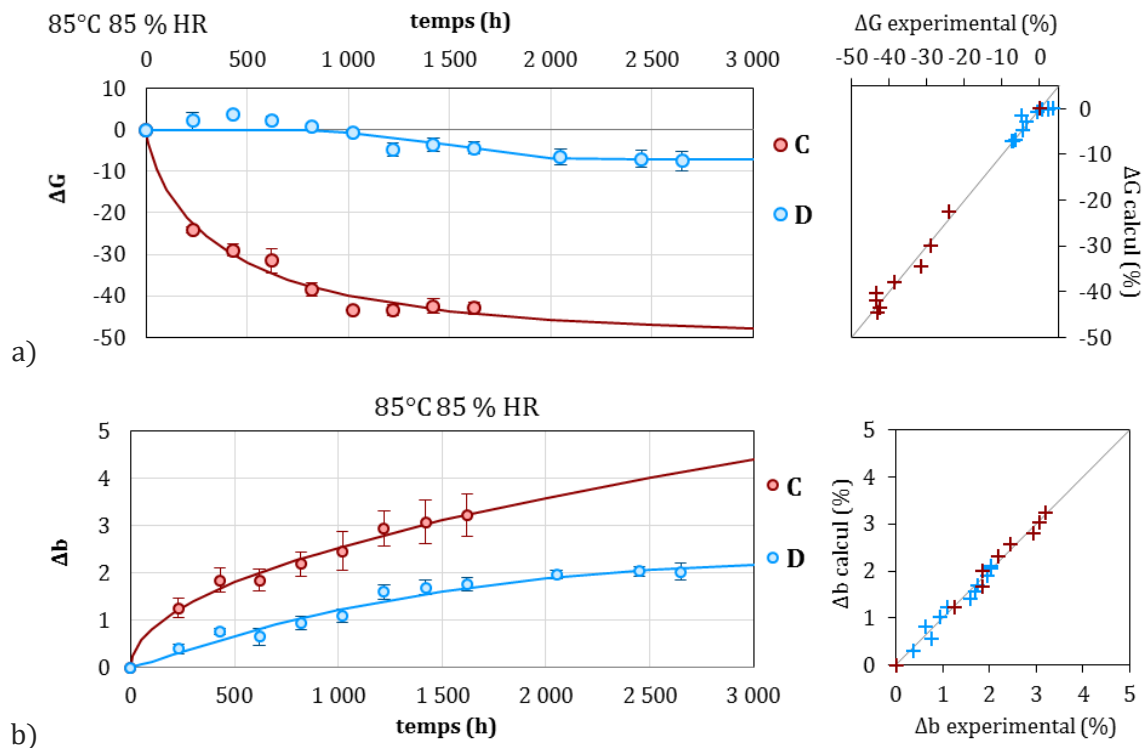
Figure IV-38 : a) Perte de brillance et b) jaunissement des miroirs C et D au cours des essais 85-85 (gauche) et corrélation des points expérimentaux avec les régressions de Weibull (droite).

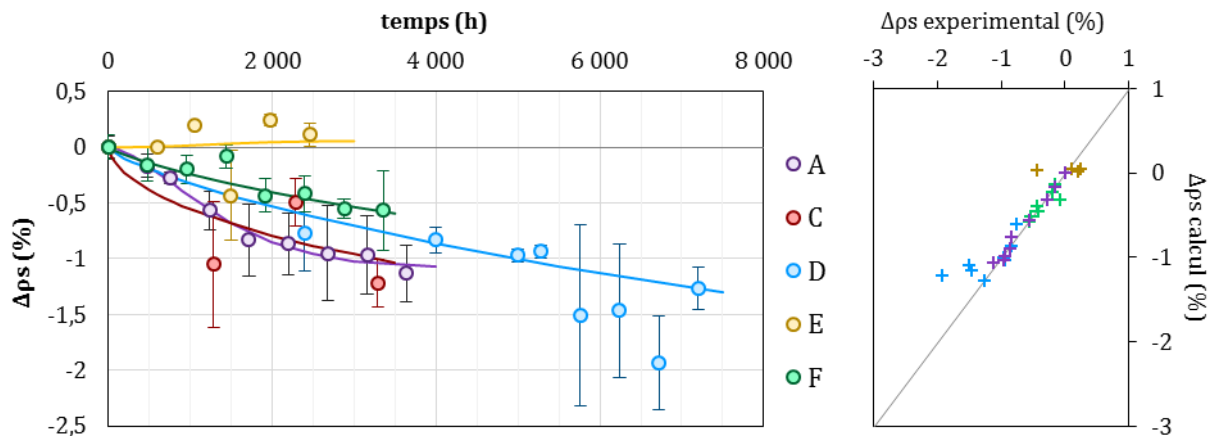
Figure IV-40 : Perte de réflectance des miroirs A, C, D, E et F lors des essais en brouillard salin (gauche) et corrélation des points expérimentaux avec les régressions de Weibull (droite).

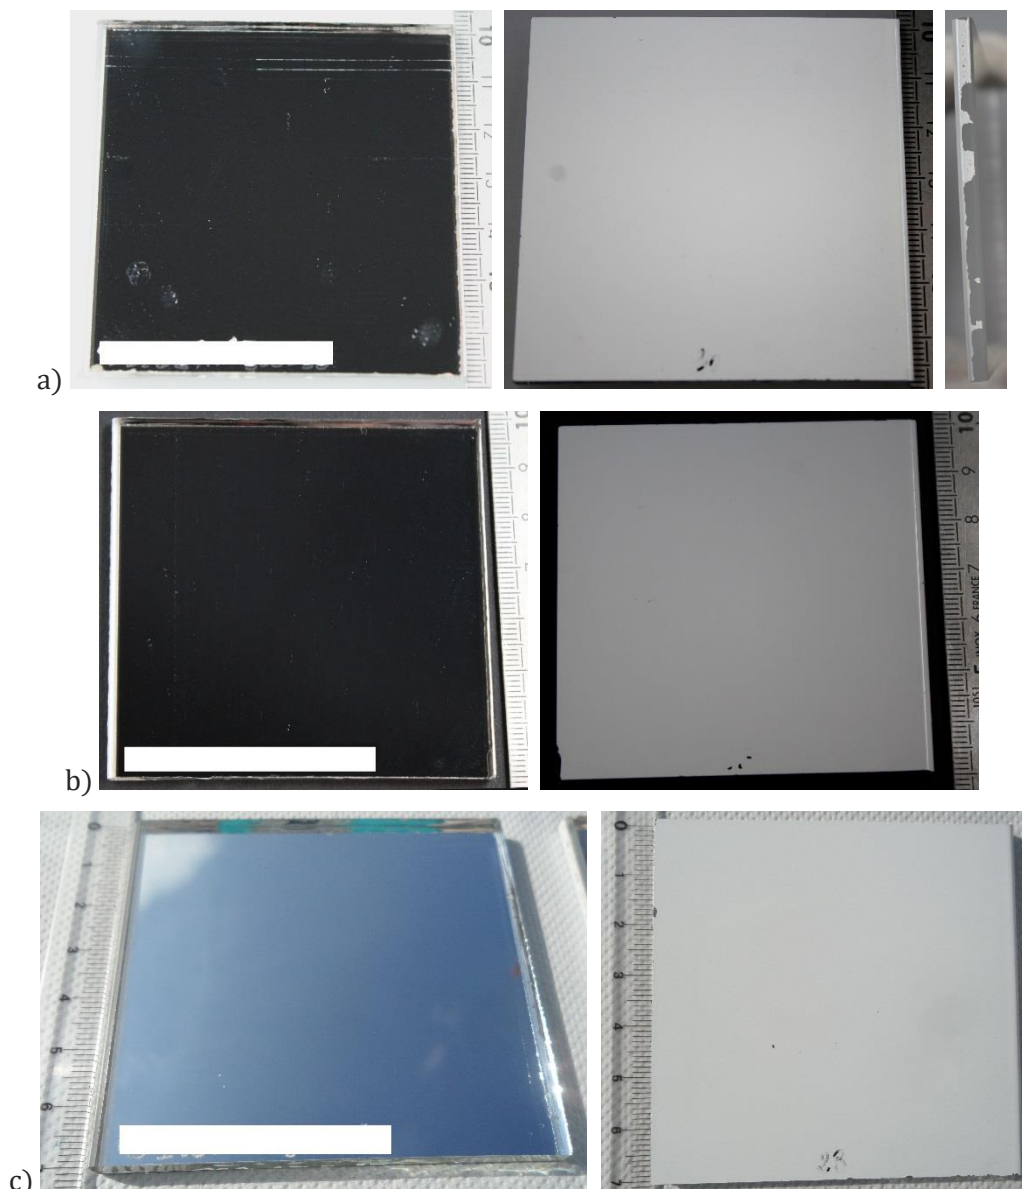
Figure IV-42 : Face avant et arrière du miroir A après a) 174 jours à PIMENT, b) 587 jours à INES et c) 581 jours à Cadarache.

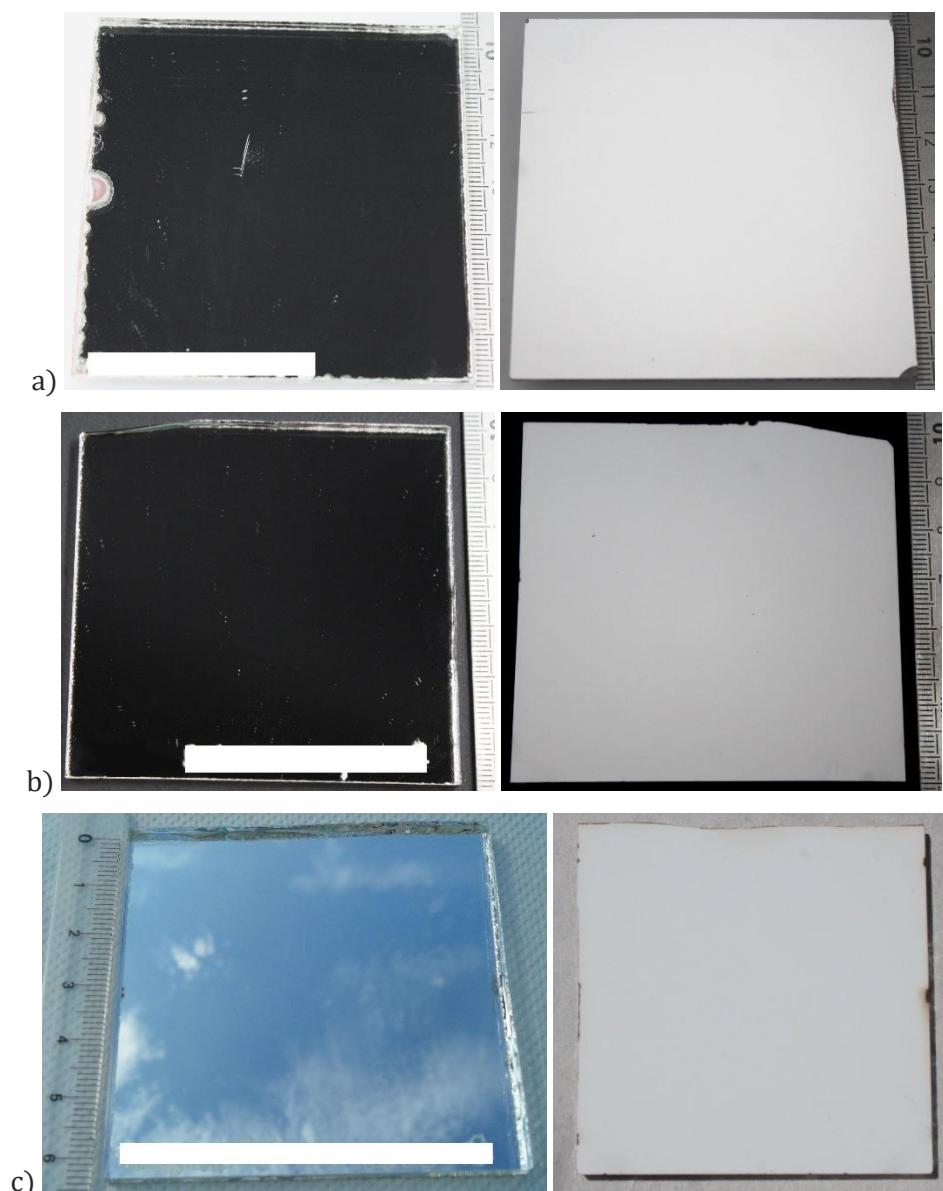
Figure IV-43 : Face avant et arrière du miroir C après a) 174 jours à PIMENT, b) 587 jours à INES et c) 581 jours à Cadarache.

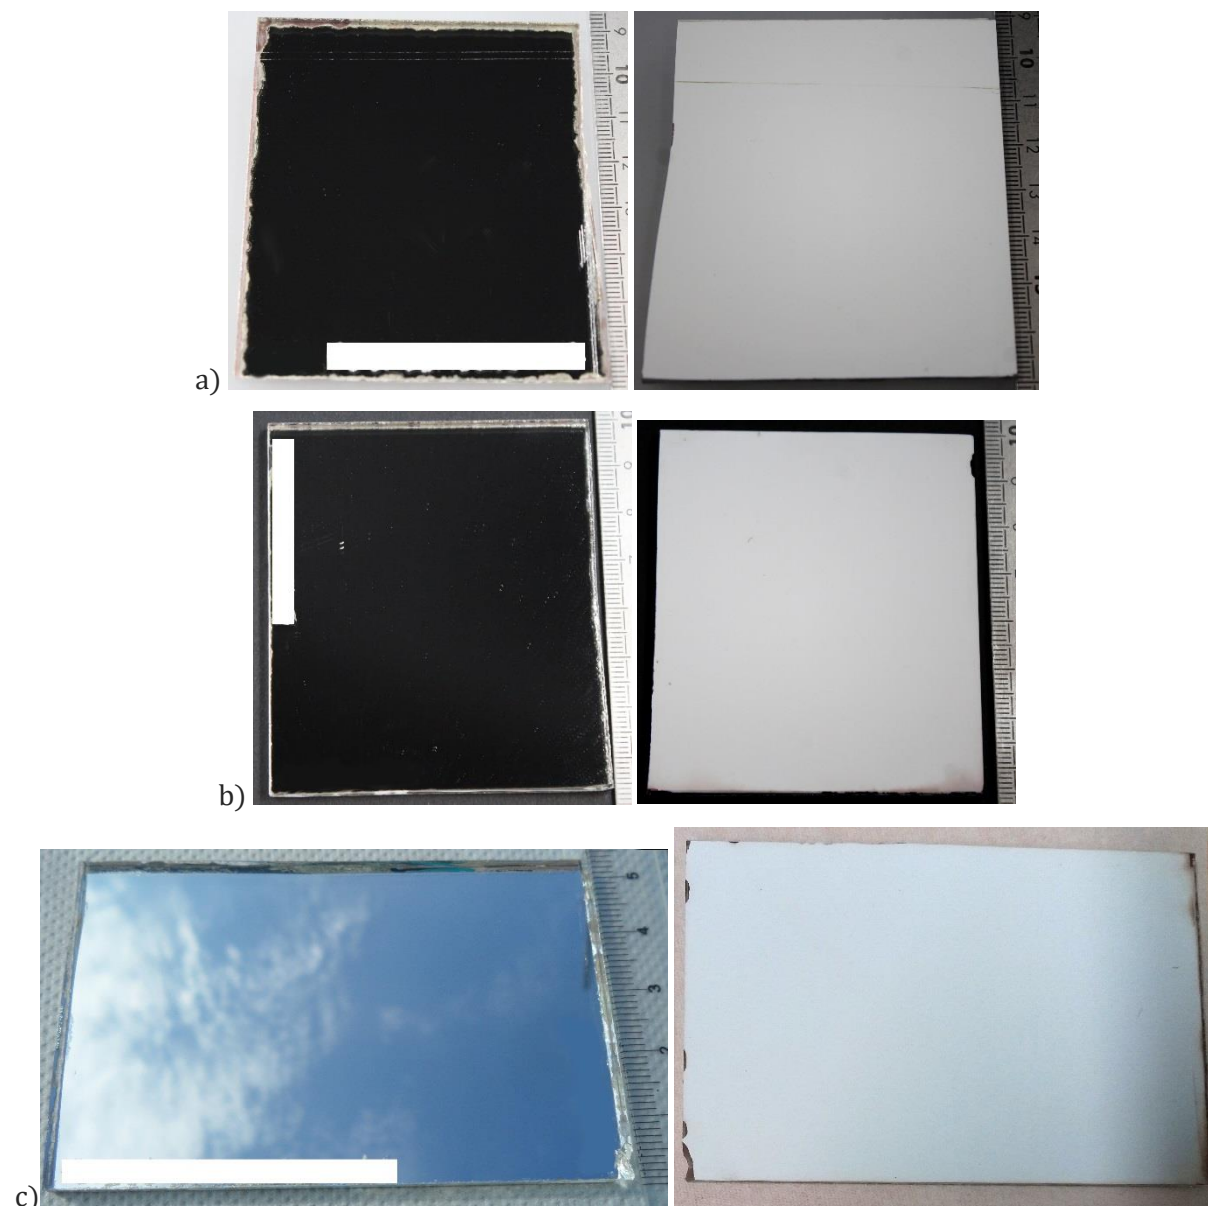
Figure IV-44 : Face avant et arrière du miroir D après a) 174 jours à PIMENT, b) 587 jours à INES et c) 581 jours à Cadarache.

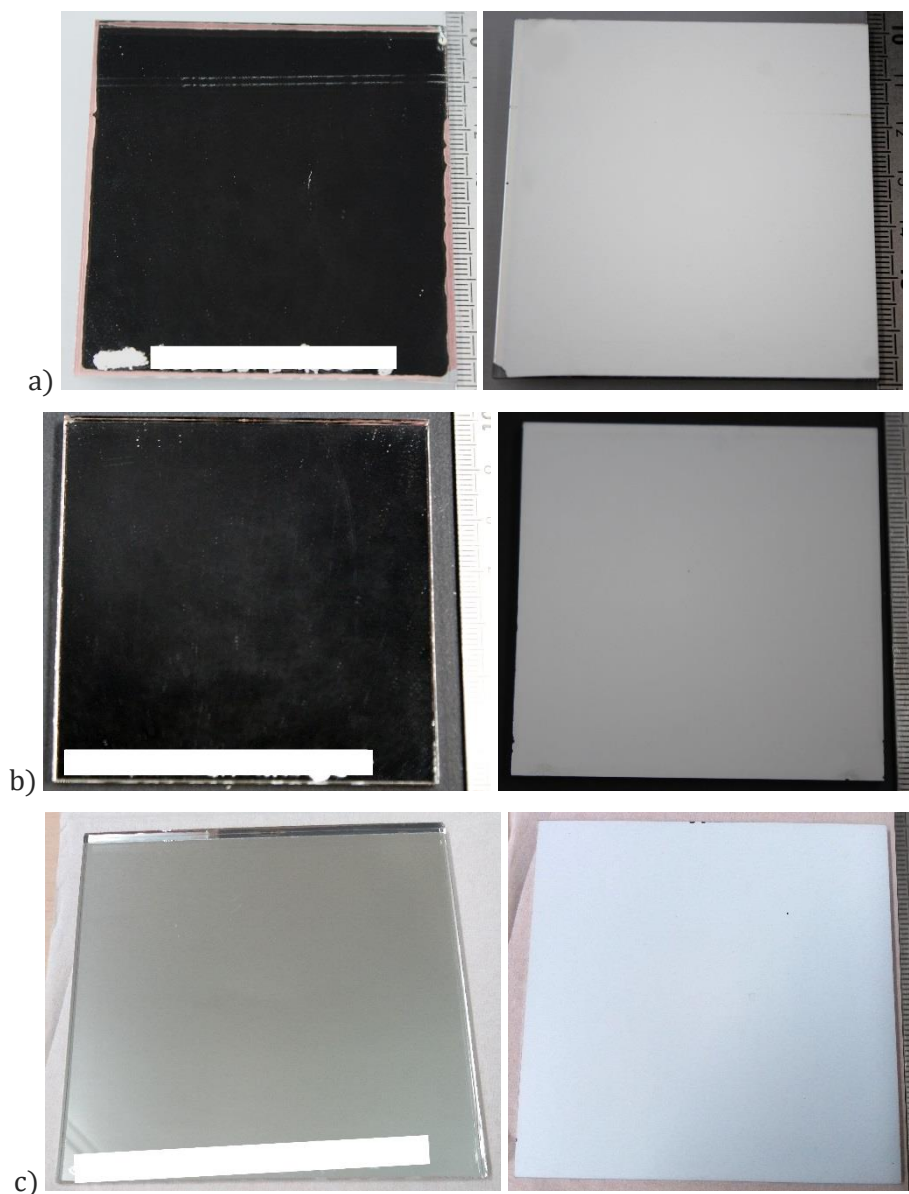
Figure IV-46 : Face avant et arrière du miroir B après a) 174 jours à PIMENT, b) 587 jours à INES et c) 581 jours à Cadarache.

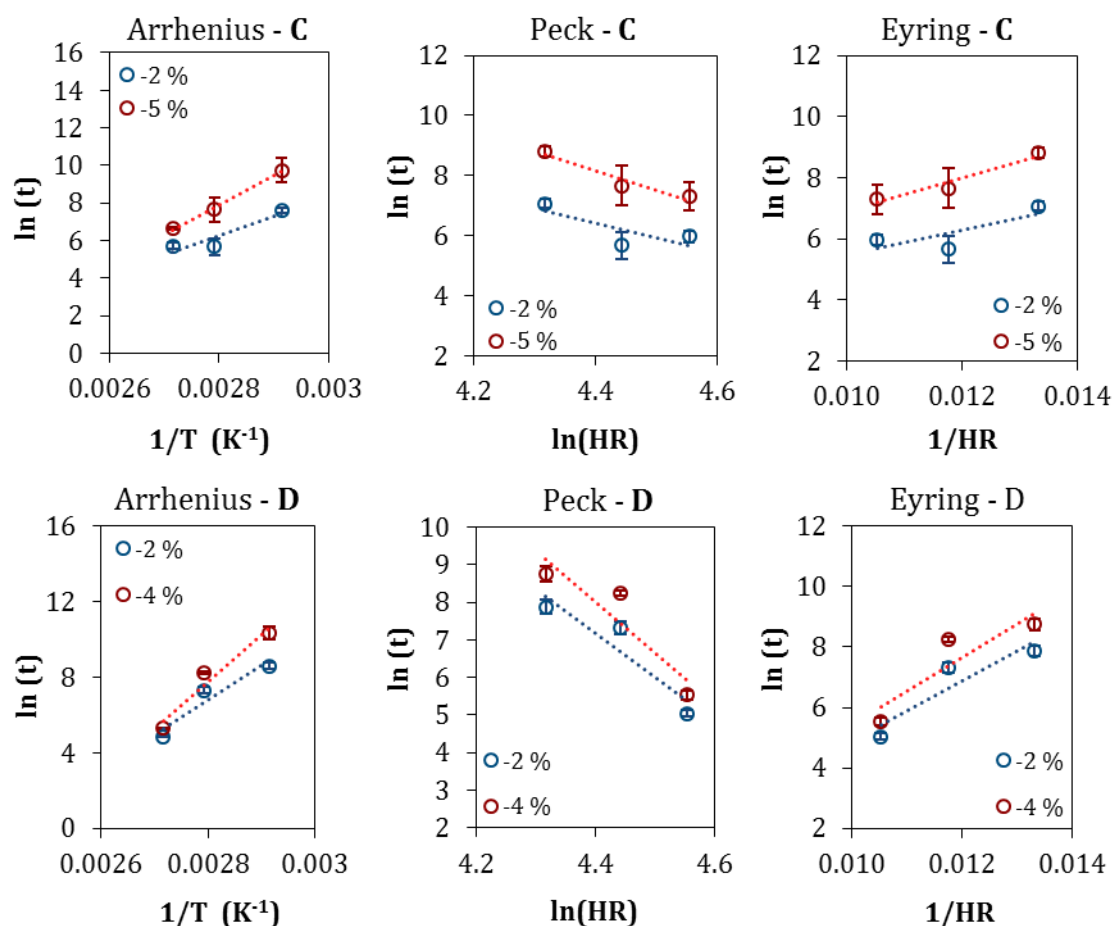
Figure V-4 : Représentations d'Arrhenius, de Peck et Eyring des miroirs C et D.

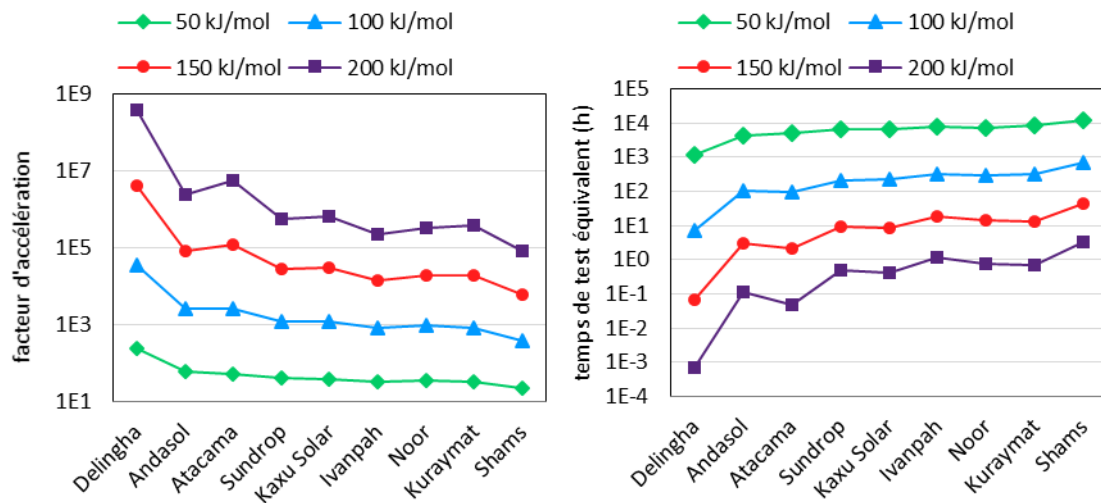
Figure V-15 : Facteur d'accélération (gauche) et temps de test à 85°C équivalent à 30 ans sur site (droite), pour quatre énergies d'activation de 50, 100, 150 et 200 kJ.mol<sup>-1</sup>. Les sites sont classés par température moyenne croissante.

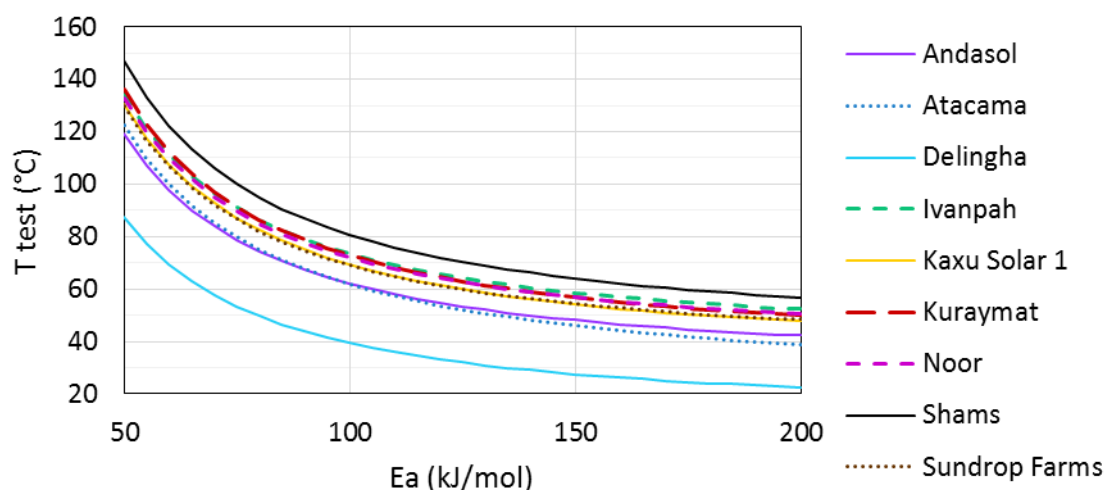
Figure V-16 : Température de test en fonction de l'énergie d'activation pour qu'un temps de test de 1000 h corresponde à 30 ans sur site.

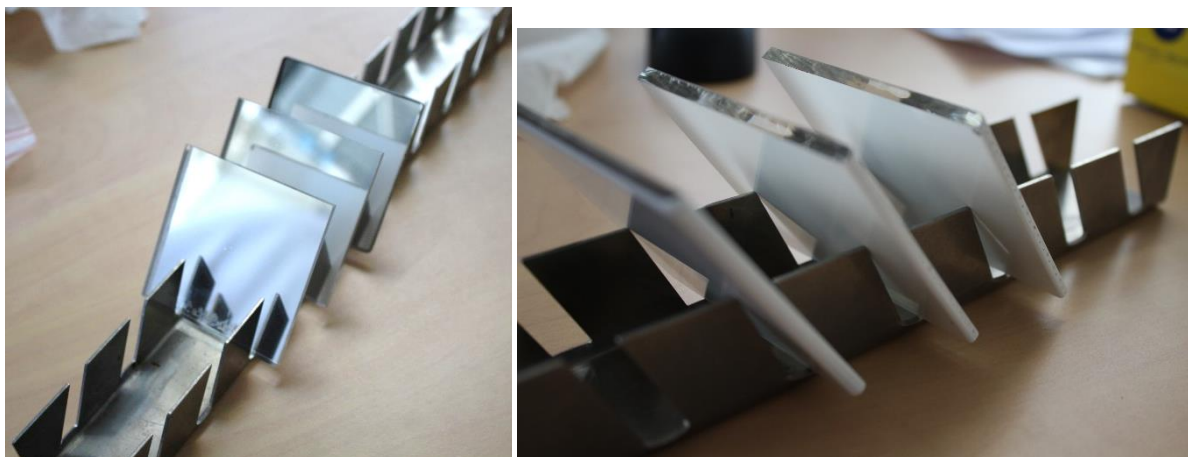
Support d'échantillons pour les essais en température et en chaleur humide

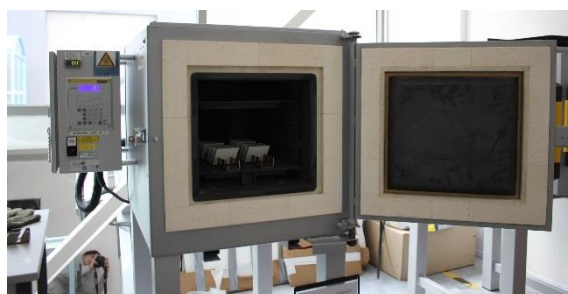
Cette enceinte est un modèle N30/85HA fourni par Nabertherm. <sup>[251]</sup> Elle permet de faire des essais en température sur une plage de 30 à 850°C. Elle fonctionne avec une convection à chauffage électrique et permet une bonne répartition thermique même pour des températures peu élevées. Elle a été utilisée à 130°C dans le cadre de cette thèse.

Enceinte Nabertherm

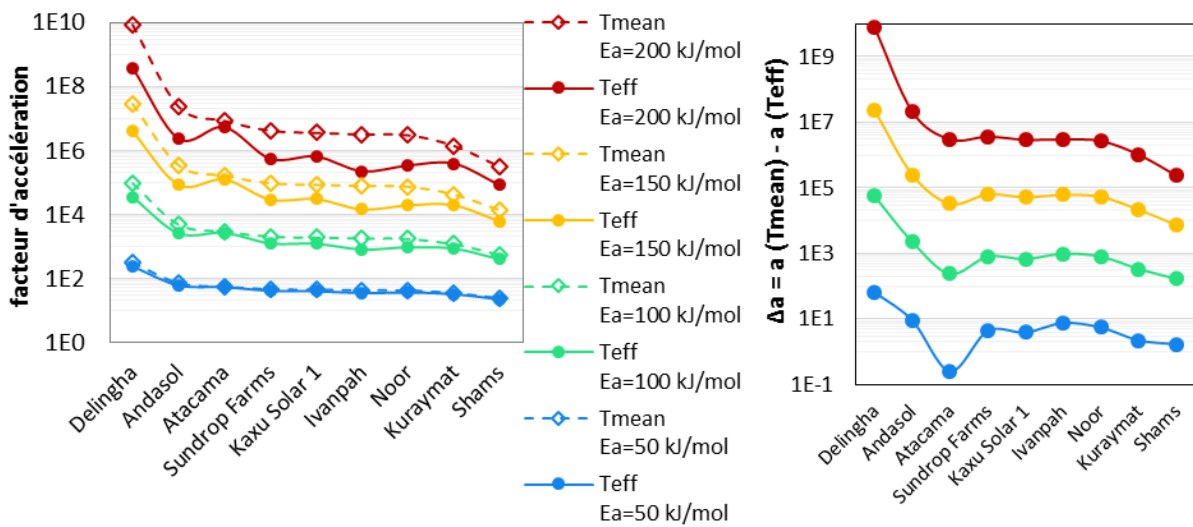
Facteur d'accélération d'un essai à 85°C par rapport aux sites, avec la température effective ou moyenne (gauche) et l'écart entre les deux (droite). Les sites sont triés par température moyenne croissante.
