Etude du comportement mécanique à l'impact et en post impact de matériaux composites à fibres végétales

THÈSE

DOCTEUR DE LA COMMUNAUTÉ UNIVERSITÉ GRENOBLE ALPES

préparée au sein du **Laboratoire SYMME : SYstèmes et Matériaux pour
la MÉcatronique**
dans l'**École Doctorale SISEO : Sciences et Ingénierie des Systèmes,
de l'Environnement et des Organisations**

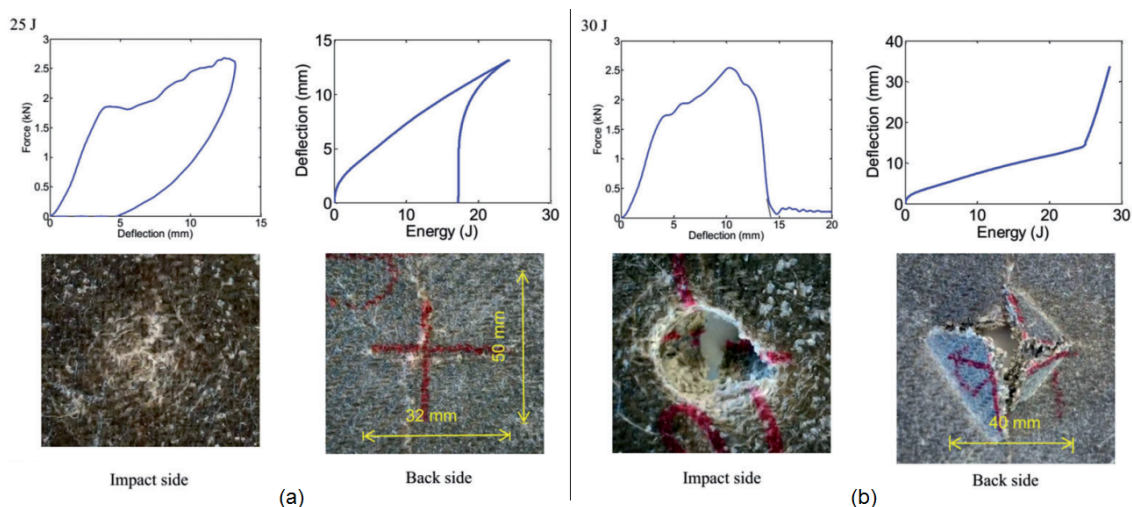
Figure 1.17 – Courbes force/déflexion et déflexion/énergie et endommagement des zones d'impact (face impactée et face opposée à l'impact) sur un échantillon avec 4 plis lin/epoxy pour des énergies de a) 25 J et b) 30 J [100]

Ils ont également observé que l'endommagement de composites à fibres de lin commençait avec des micro fissures, grossissant pour devenir de plus grandes fissures, avant de causer la perforation complète du matériau. Cependant, l'endommagement de ces composites varie en fonction de l'épaisseur des échantillons. La figure 1.17 montre les courbes force/déflexion et déflexion/énergie ainsi que l'aspect de l'échantillon sur la face impactée ainsi que la face opposée à l'impact sur un échantillon avec 4 plis pour des énergies de 25 et 30 J. A 25 J, il n'y a pas encore eu perforation, mais les fissures peuvent déjà être observées sur la face opposée à l'impact de l'échantillon. La courbe force/déflexion fait une boucle et même si la déflexion ne revient pas à zéro, un retour élastique peut être observé avec la diminution de la déflexion. De même, sur la courbe énergie, un point d'inflexion est observé, là où l'énergie diminue (rebond de l'impacteur) et la déflexion diminue en même temps. En revanche, les résultats à 30 J correspondent à une perforation, comme cela peut être observé sur les photographies des deux faces de l'échantillon, et sur la courbe force/déflexion où la déflexion continue toujours d'augmenter, ainsi que le point d'inflexion observé sur la courbe déflexion/énergie qui sépare la phase de perforation et la phase post-perforation.

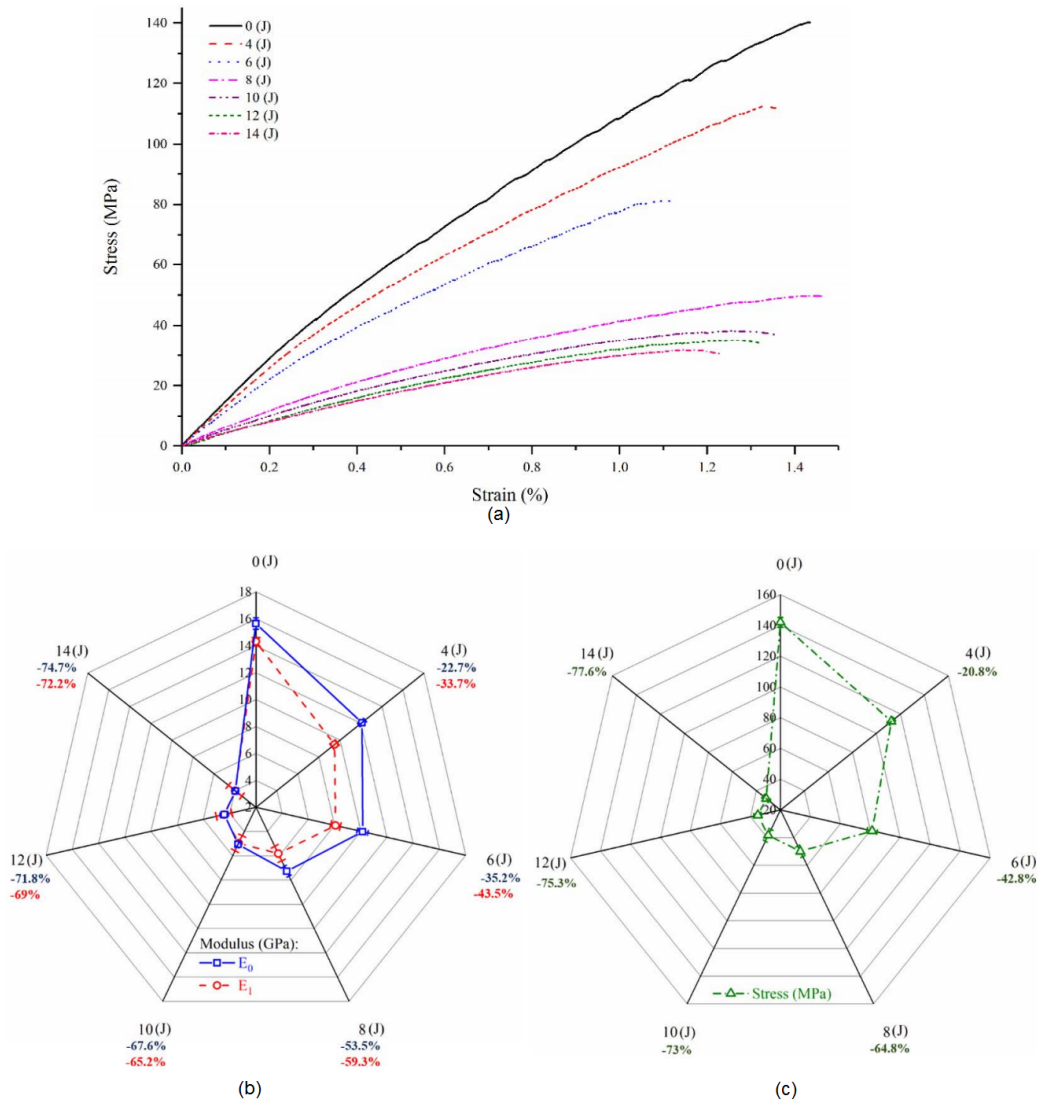
Figure 1.22 – (a) Courbes contrainte déformation de composites non tissés lin/epoxy non-impactés et impactés testés en traction et évolution de (b) leur module et (c) leur contrainte à rupture [101]

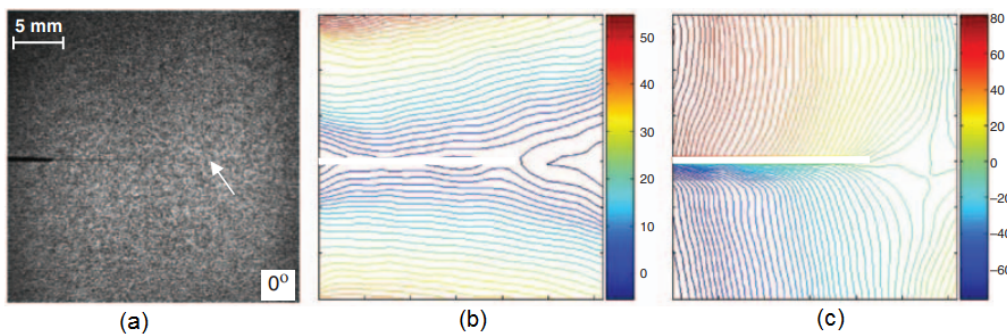
Figure 1.29 – (a) Photographie d'un échantillon avec des fibres orientées à 0° au cours de l'impact (28 μ s après l'impact); la flèche indique l'avancement de la fissure et la zone noire correspond à la fissure initiale, (b) contours de déplacements perpendiculaires à l'impact (champ u) et (c) contours de déplacements suivant la direction de l'impact et l'ouverture de la fissure (champ v) - la barre de couleur indique les déplacements en μ m [137]

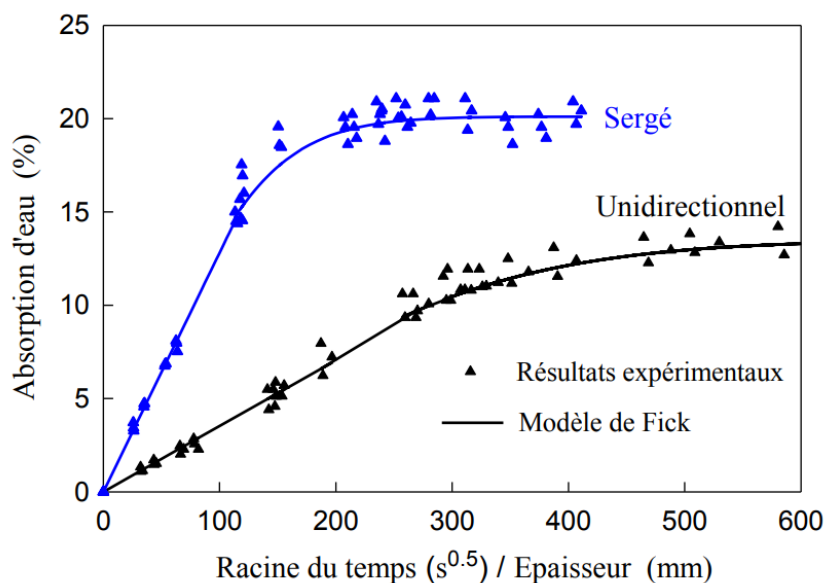
Figure 1.38 – Courbes d'absorption de composites lin/epoxy avec des architectures sergé et unidirectionnel [170]

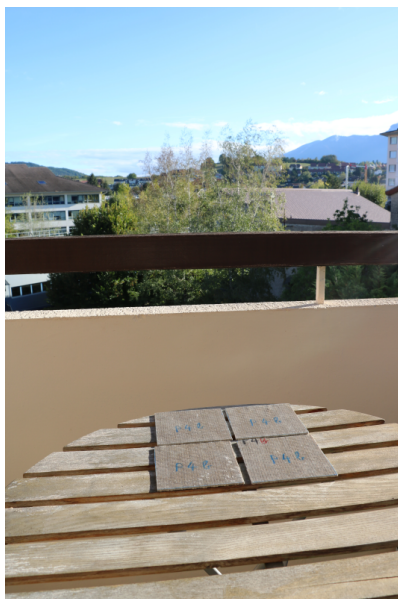
Figure 2.22 – Disposition des échantillons lors du vieillissement naturel

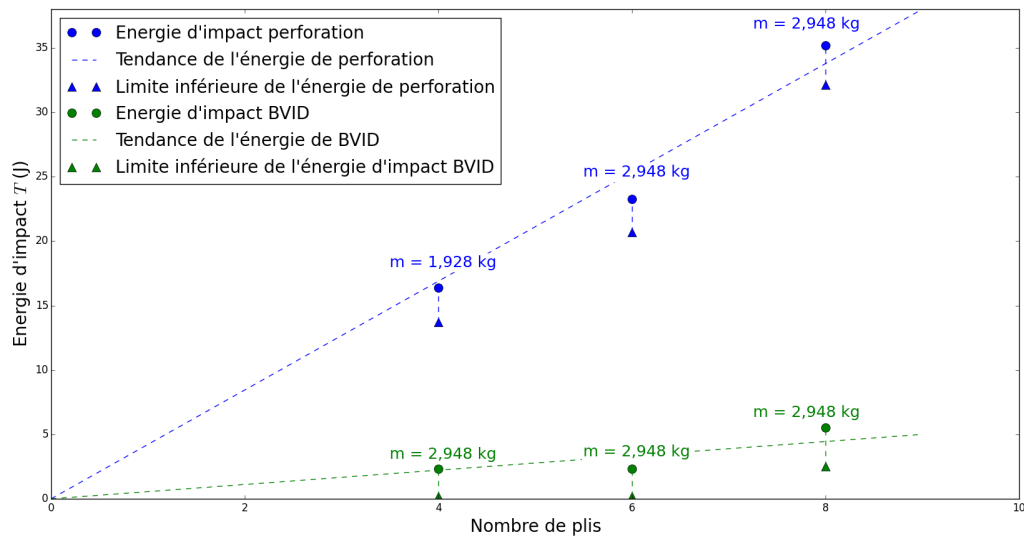
Figure 3.1 – Détermination des énergies de perforation visible et de premier endommagement visible (BVID) sur les échantillons lin/époxy de 4, 6 et 8 plis (L4, L6 et L8)

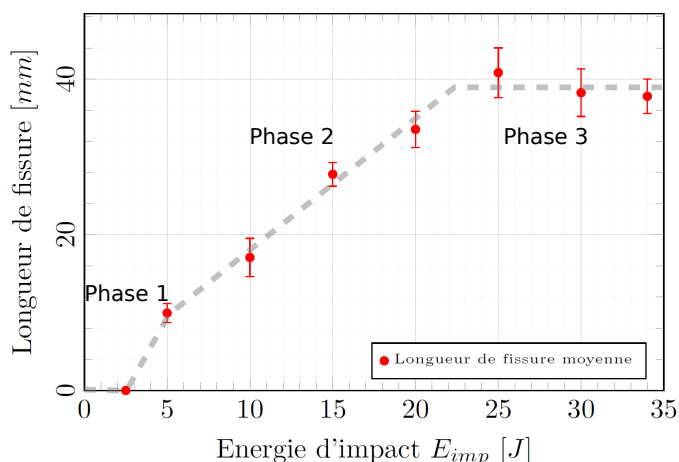
Figure 3.14 – Evolution des longueurs moyennes des fissures à déflexion maximale en fonction de l'énergie d'impact pour des échantillons 8 plis (L8)

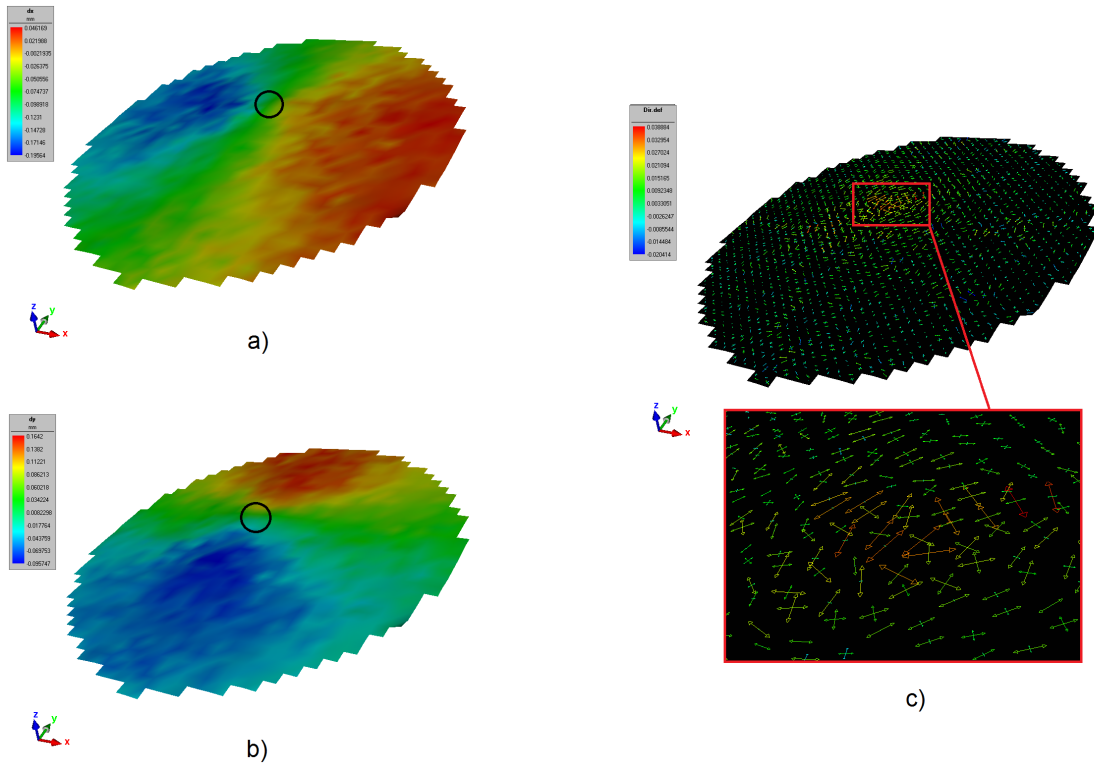
Figure 3.18 – Représentation a) des déplacements plans dx et b) dy ainsi que c) des directions des déplacements plans à déflexion maximale pour un composite L8I-5J

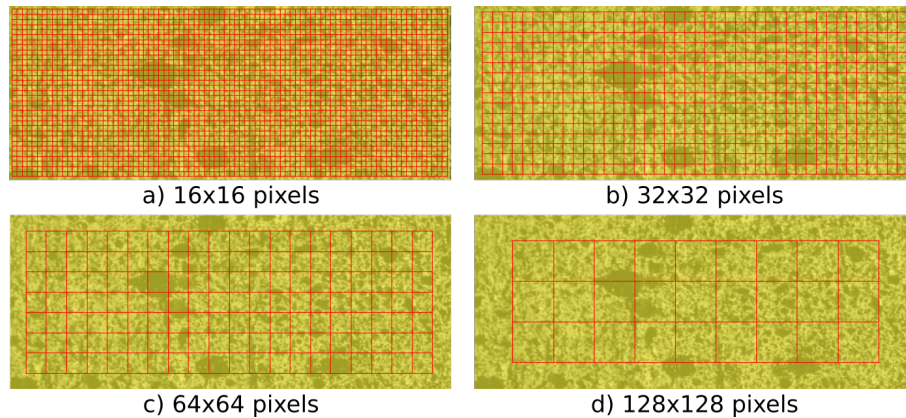
Figure 4.3 – Dimensions des pas de grilles et des motifs (a) 16×16 pixels, b) 32×32 pixels, c) 64×64 pixels et d) 128×128 pixels)

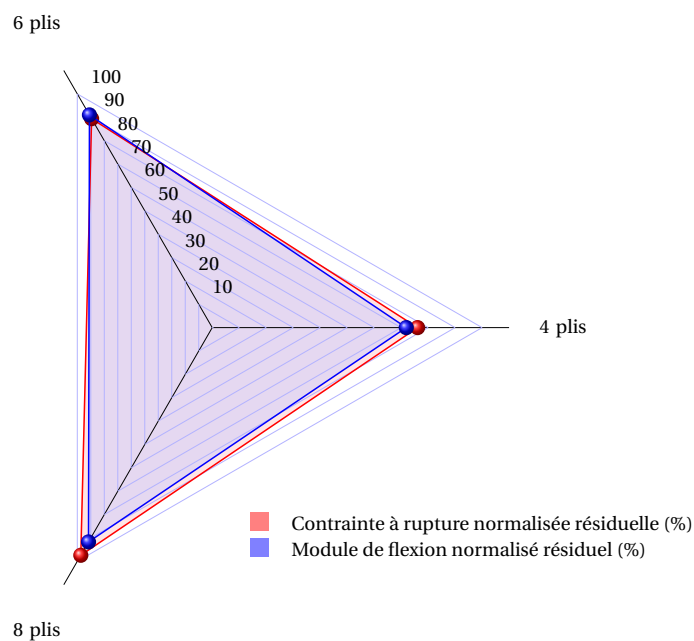
Figure 4.19 – Comparaison des propriétés de flexion (contrainte et module) résiduelles des échantillons L4, L6 et L8 fatigués puis impactés à 10 J, normalisées par les propriétés des échantillons non fatigués impactés à 10 J
