Incision fluviale et transition d'une rivière alluviale vers une rivière à fond rocheux : formation et évolution des seuils molassiques de la moyenne Garonne toulousaine au cours du 20e siècle

THÈSE

DOCTORAT DE **L'UNIVERSITÉ** DE TOULOUSE

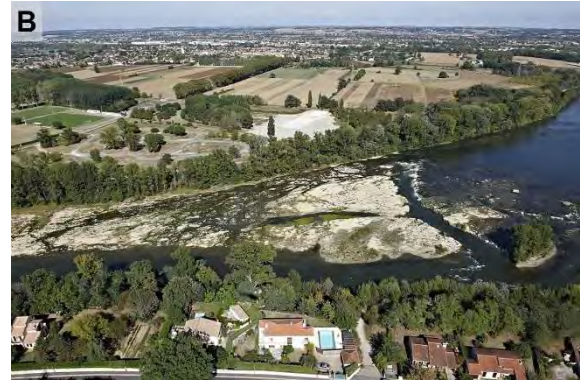
Figure 1.26 : (A) seuil de Portet-sur-Garonne situé en aval de la confluence avec l'Ariège ; (B) seuil de Beauzelle situé 10 km en aval de Toulouse ; (C) seuil de Grenade situé 25 km en aval de Toulouse (Photos SMEAG).

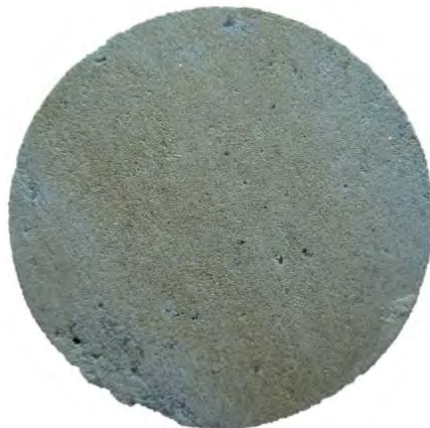
Figure 1.36 : Exemple d'une plaquette préparée pour l'expérimentation.

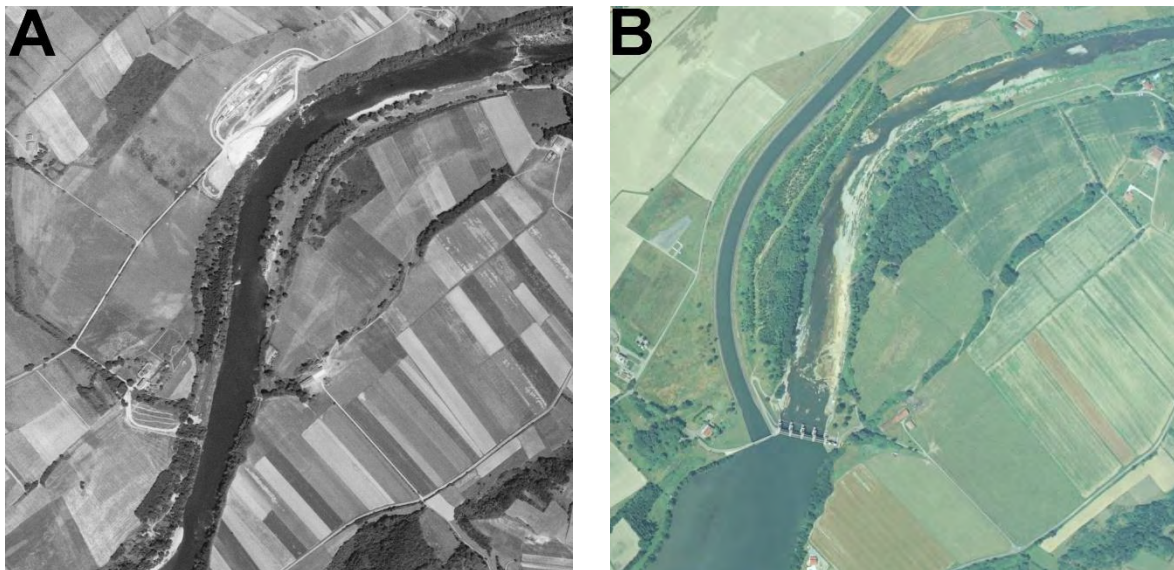
Figure 2.28 : Evolution du chenal sous l'effet de la mise en place d'un barrage mobile dans le secteur de Cazères sur la Garonne amont entre (A) 1962 et (B) 1993 (IGN). Les deux photographies présentent des débits relativement proches qui sont respectivement de $128 \text{ m}^3 \cdot \text{s}^{-1}$ et $103 \text{ m}^3 \cdot \text{s}^{-1}$.

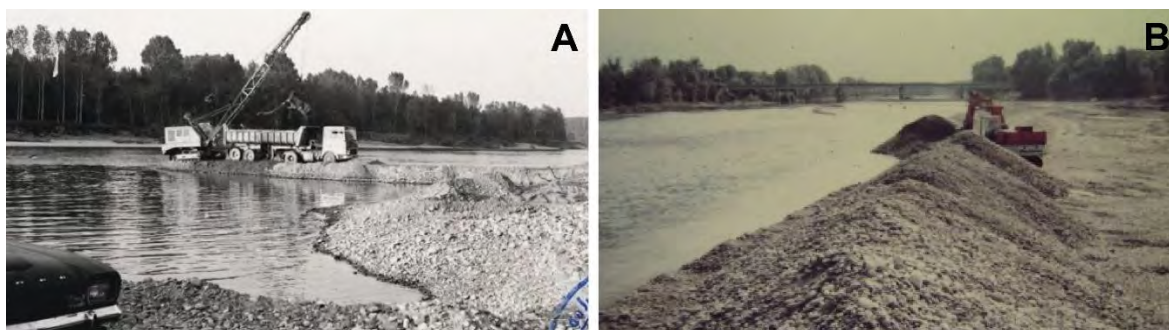
Figure 2.32 : Extraction de granulats dans les années 1970 par fosse immergée à l'aide d'une dragline dans les environs de Mas-Grenier (A) et par décapage d'un atterrissement à l'aide d'une pelle mécanique à Ondes (B) (DDT 82 et 31).

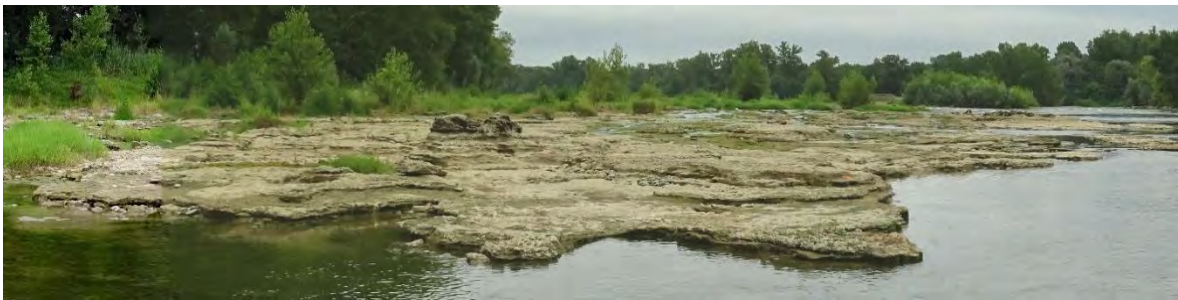
Figure 3.10 : Photographie du seuil de Beauzelle vu de l'aval vers l'amont, montrant les différents paliers et lignes de rupture de pente.

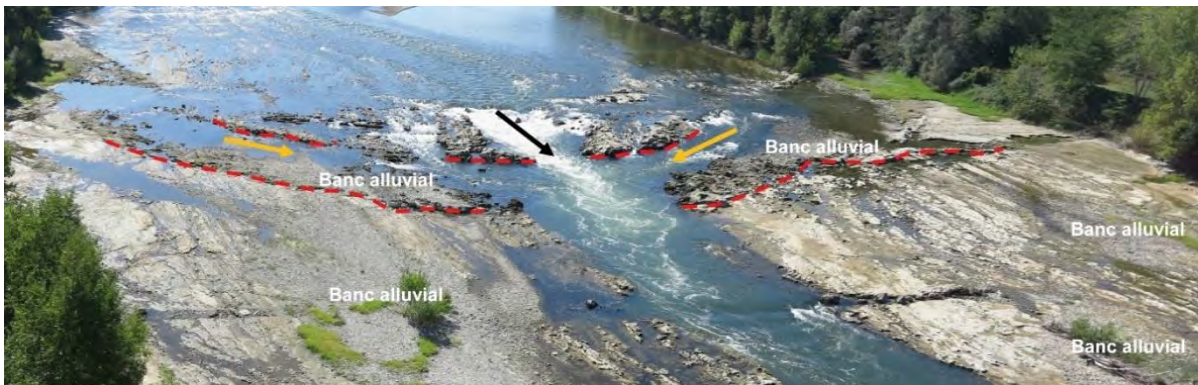
Figure 3.15 : Photographie de l'amont du seuil de Grenade en 2016. Les lignes en pointillés rouges représentent les ruptures de pente entre couches résistante et tendre. Radiers et rapides sont signalés par des flèches orange et noire respectivement.

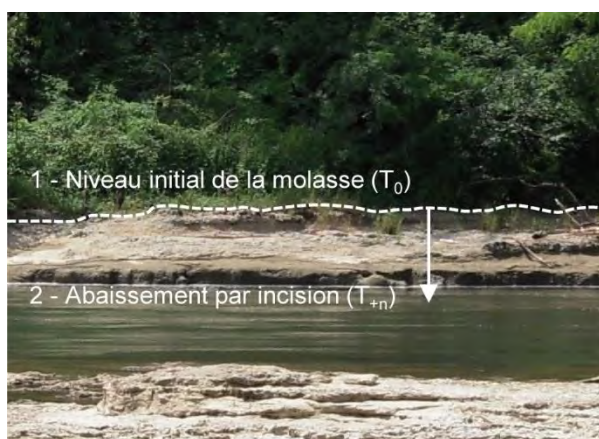
Figure 3.57 : Photo représentant le niveau initial de la molasse (pointillés blancs) une fois mise à nue par décapage de la charge alluviale. L'altitude mesurée sert de niveau de référence (T_0) pour l'estimation de l'incision.

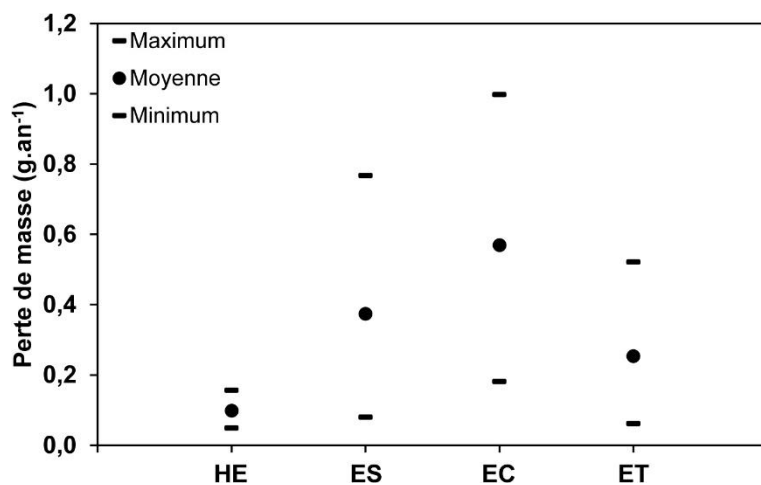
Figure 3.59 : Valeurs de perte de masse par classe de situation sur le terrain. **HE** : hors d'eau ; **ES** : eau stagnante ; **EC** : eau courante ; **ET** : eau courante turbulente.

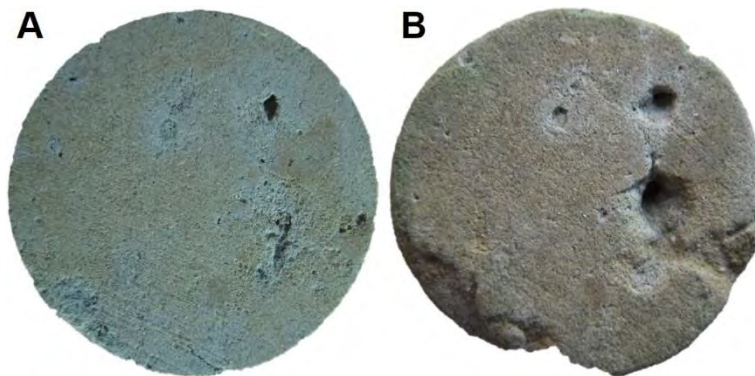
Figure 3.60 : Dégradation de la plaquette 13 par dissolution (*i.e.* en surface et sous forme de puits) et par effet mécanique avec rupture d'un morceau au niveau d'une fissure. **(A)** état initial à t_0 et **(B)** état final à t_{+2} .
