# ACCES A L'EAU POTABLE ET A L'ASSAINISSEMENT DANS LE DEPARTEMENT DU NDE (REGION DE L'OUEST -CAMEROUN)

**Thèse présentée en vue de l'obtention du Diplôme de Doctorat/PhD en  
Géographie**

**Spécialité : Dynamiques Urbaines et Rurales**

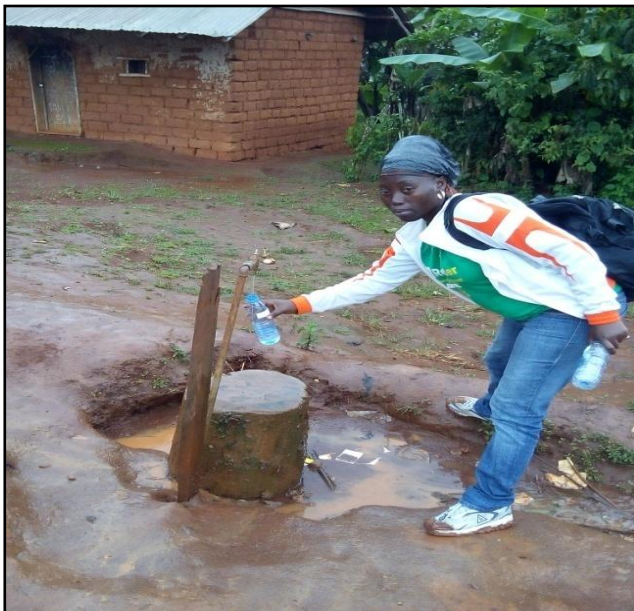
#### Planche 1 : Étapes du prélèvement de l'eau dans le département du Ndé

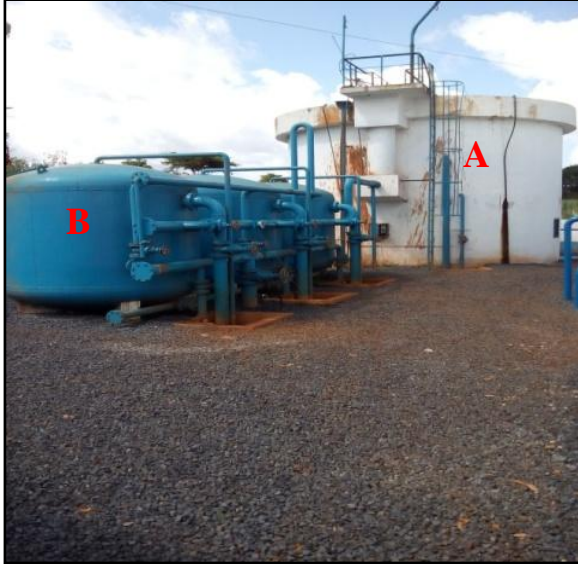
**Photo 7 : Station de traitement Bangangté**

chiffre va chuter à 60 631 m<sup>3</sup>, production proche de celle de l'année 2015 (Reporting CDE, 2005-2018). Le décanteur, les filtres et les cuves sont les ouvrages qui servent à la production de l'eau potable dans les différentes stations de captage (planche 4).

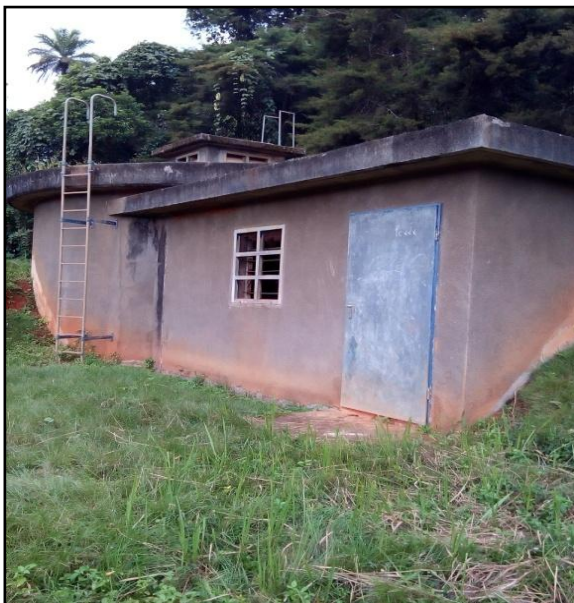
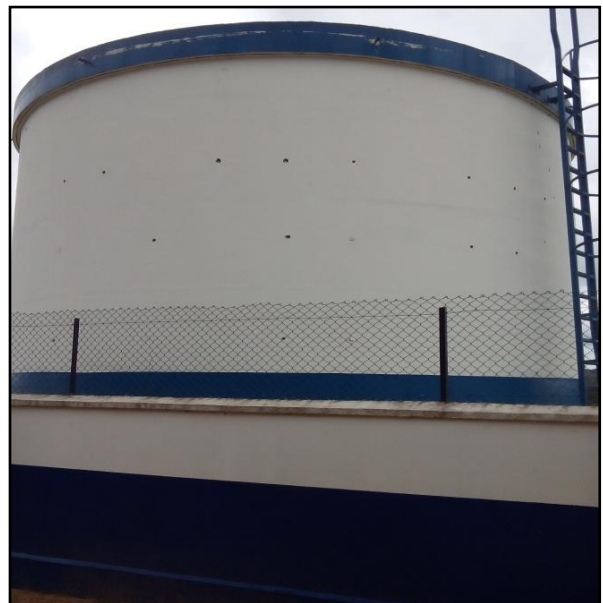
#### Planche 5 : Différents réservoirs semi enterrés de stockage d'eau à Bazou et Tonga

L'eau produite dans les stations de captage est transportée par des canalisations constituées de tuyaux en fonte pour les conduites de refoulement de diamètre 300 mm, et en PVC pour la distribution et la desserte des quartiers et des ménages dont les diamètres sont de : 200, 160, 90, 63, 40, 20 et 15 mm à Bangangté (POS, 2015). À Tonga, la conduite de refoulement d'eau potable a un diamètre de 200 mm. Quelle que soit la station, l'eau traitée est soit refoulée directement vers les abonnés (pompage directe) soit stockée dans les réservoirs d'eau situés à une altitude plus élevée de la localité (planche 5). Une partie de la population est desservie par gravité à partir de ces réservoirs de stockage. La ville de Bangangté compte à l'heure actuelle 3 réservoirs semi enterrés, dont 2 à la brasserie et un à Bandiangseu avec une capacité de stockage de 200 m<sup>3</sup>. Les réservoirs de Bazou et de Tonga ont respectivement les volumes de 170 m<sup>3</sup> et 250 m<sup>3</sup>.

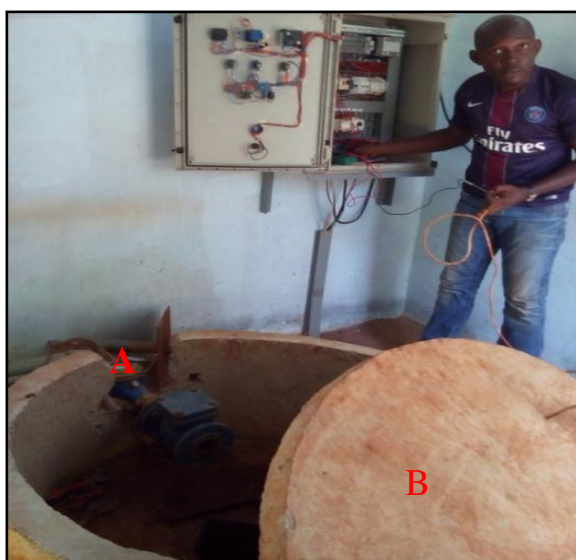
#### Planche 6 : Puits motorisé à Bandiangseu (Bangoua)

Dans le cadre du projet MODEAB, la plupart des ouvrages du réseau SCANWATER ont été réhabilités pour approvisionner les populations en eau potable. À Bandiangseu, la population est desservie par les eaux de ruissellement captées au bas-fond du village à 1418 m d'altitude, et conduites dans un puits de 7 m de profondeur (planche 6).

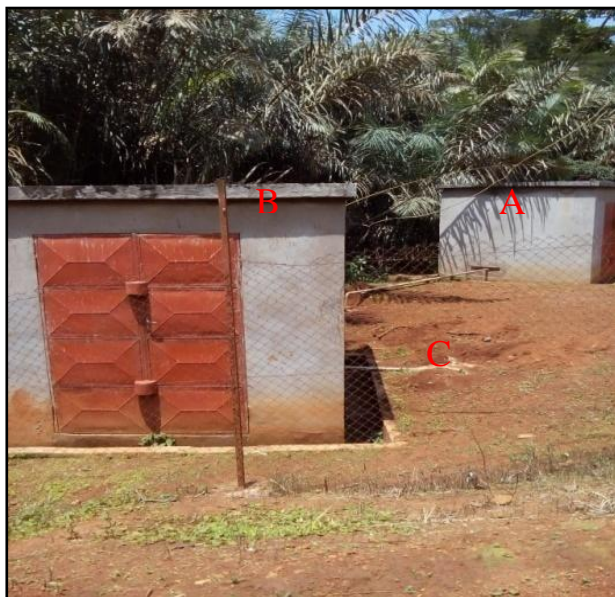
La **photo 15** présente les deux forages utilisés à Bamena pour capter l'eau souterraine. Ces forages ont des profondeurs respectives de 18 m (A) et de 20 m (B). Les deux ouvrages sont sécurisés chacun dans une chambre et, à l'extérieur entourés d'une clôture en fil de fer barbelé (C). L'eau brute captée transite par deux filtres cylindriques en acier (**photo 16**) contenant du gravier et du sable pour la filtration.

Dans le village Bamena, deux forages situés au quartier Langweu à 1573 m d'altitude dans une zone marécageuse colonisée par les raphias et traversée par la rivière « Keukeu », ont été réhabilités pour approvisionner les populations en eau potable (photo 15). L'eau souterraine est captée grâce à deux pompes immergées avec une puissance de 4 Kwatt et un débit de 5 m<sup>3</sup>/h chacune. Ces pompes sont alimentées en énergie par le biais des armoires électriques raccordées au réseau électrique public. L'eau pompée est ensuite conduite dans 2 filtres cylindriques en acier contenant du massif filtrant situés à la station de traitement (photo 16).

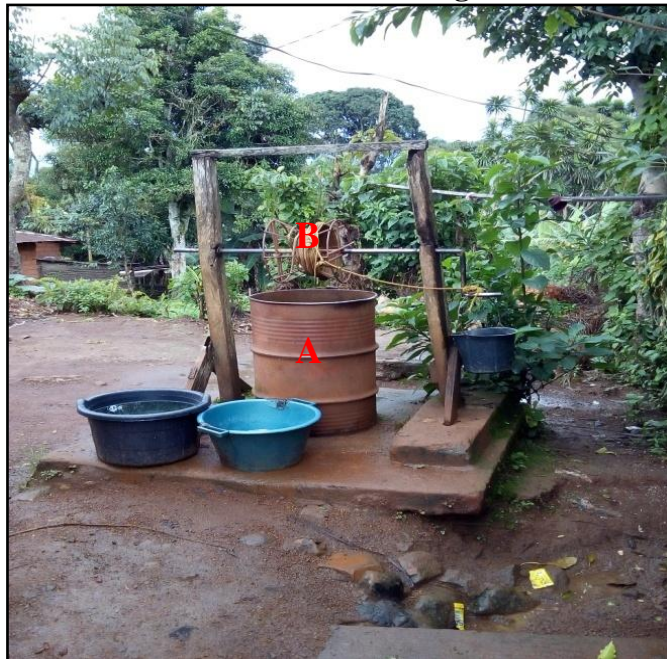
**Photo 20 : Puits sommairement aménagé à Bangoua**

Ce sont des puits équipés d'une margelle pour assurer la protection de l'ouvrage. La margelle est faite soit en béton, soit avec la moitié d'un vieux fût métallique (photo 20). Les mesures de protection prises sont moyennes. Dans la Commune de Bangangté, 30 ménages ont déclaré disposer de cet ouvrage. À Bazou et à Tonga respectivement, on rencontre 1 et 4 puits sommairement aménagés.

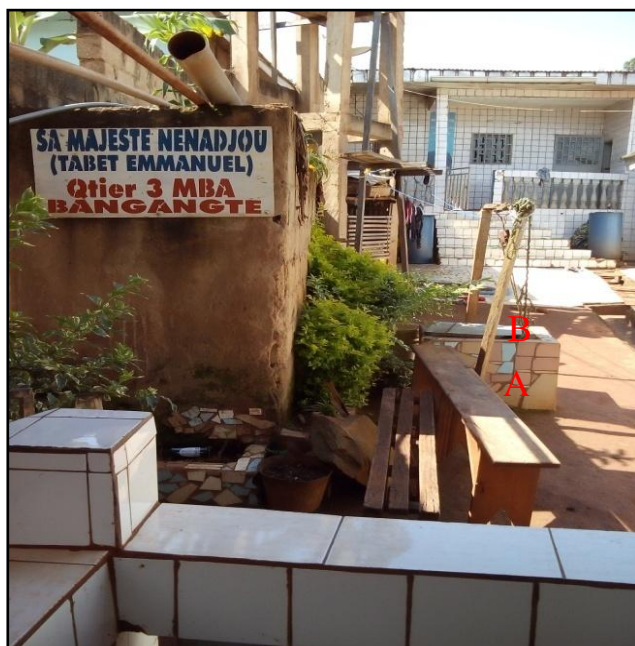
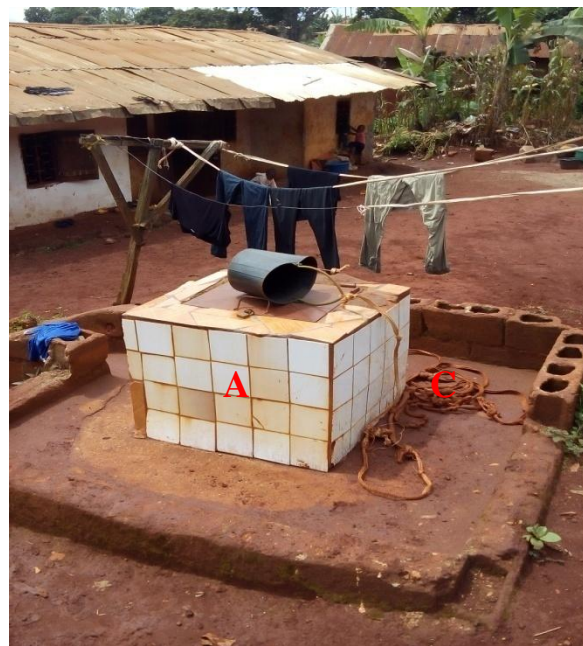
#### Planche 10 : Puits aménagés dans le département du Ndé

Les puits aménagés sont munis d'une margelle en béton, d'un couvercle pour assurer la protection et d'une poulie montée sur un portique en bois ou en métallique pour la montée de l'eau (planche 10). Toutes les mesures de protection sont réunies. Ce type d'ouvrage est le plus répandu dans les communes du département du Ndé.

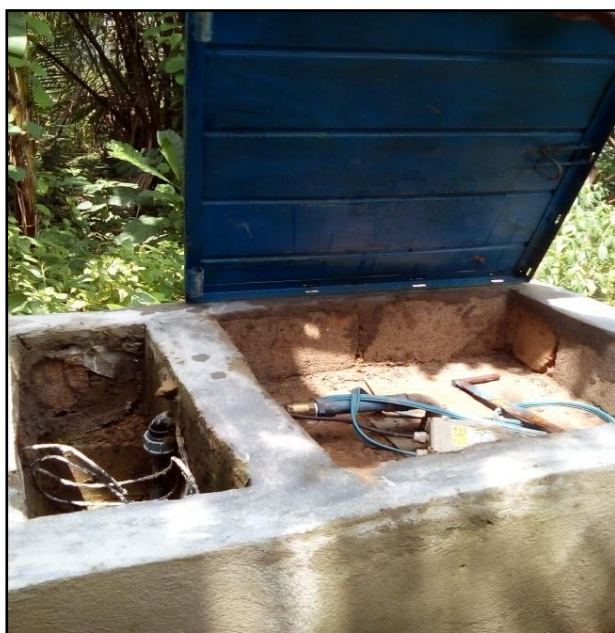
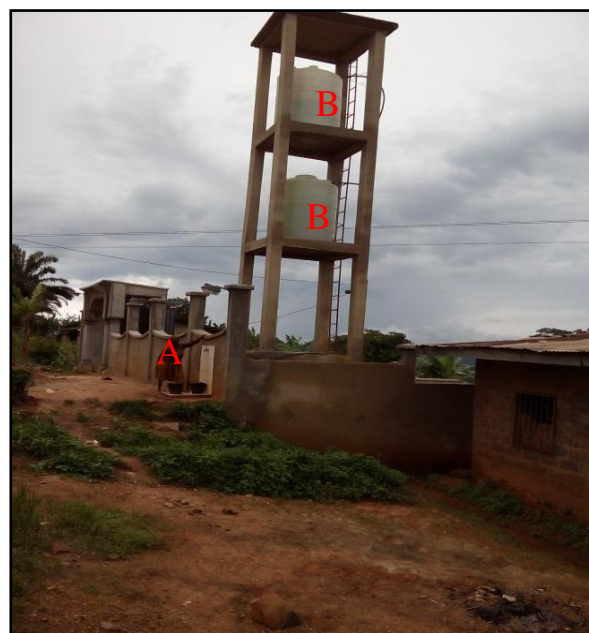
### Planche 11 : Ouvrages de captage d'eau souterraine

Les forages sont plus répandus dans la Commune de Bangangté (31). Les PMH sont plus sollicitées en raison de leur coût moins élevé. L'énergie solaire est une nouvelle technologie encore en expérimentation dans les communes de Bangangté et de Bazou. En général, les populations ont une préférence pour l'eau de forage qu'elles utilisent pour la boisson. Elles estiment que la qualité de l'eau est garantie, la ressource étant captée à une très grande profondeur. Les forages utilisant l'énergie électrique sont plus répandus dans les communes de Bangangté et de Tonga (planche 11).

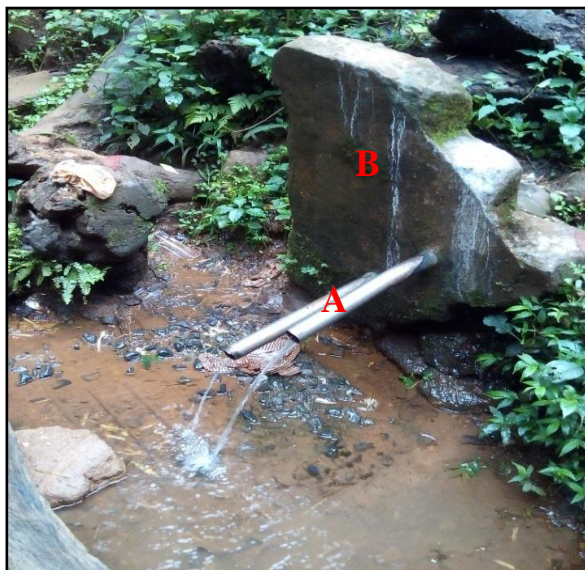
## Planche 12 : Sources améliorées dans le département du Ndé

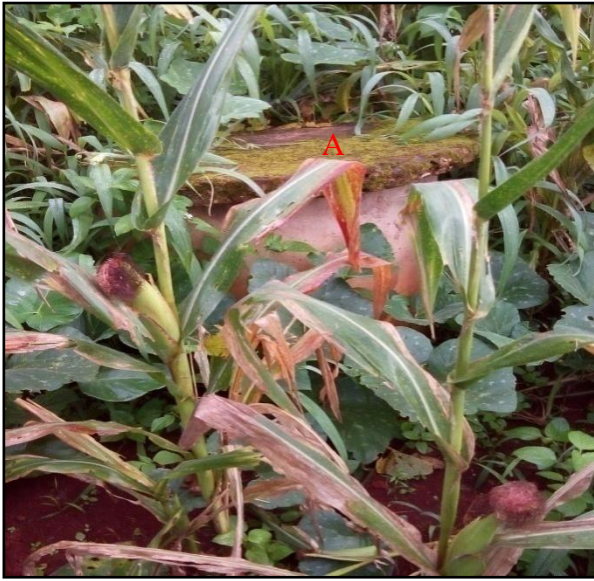
#### Photo 28 : Bac de captage

*L'eau captée au quartier 3 à 1461 m d'altitude est emmagasinée dans un ouvrage en maçonnerie (photo 28, A). A travers une conduite d'amenée, elle est transportée par gravité dans un bac de stockage situé dans le même quartier à 1425 m d'altitude (photo 29, B) avant d'être distribuée aux populations à travers 3 BF (C). Cependant, la rigole (D), n'est pas suffisamment drainée.*

L'adduction est dite gravitaire lorsque la source est située en altitude par rapport au site à alimenter. L'énergie potentielle est la force de déplacement de l'eau. L'adduction d'eau gravitaire est le mode d'approvisionnement actuellement répandu dans les campagnes et certaines villes du département du Ndé. L'ouvrage est constitué d'un captage de source, d'une conduite d'amenée à un réservoir de stockage et d'un réseau de distribution desservant les BF et les branchements individuels (planche 13). L'eau qui approvisionne les populations à travers les BF provient du captage des sources aménagées. Sauf en cas de détérioration des tuyaux ou de sécheresse extrême, l'eau est disponible en permanence. La configuration du relief est à l'origine de la préférence de ce mode d'approvisionnement.

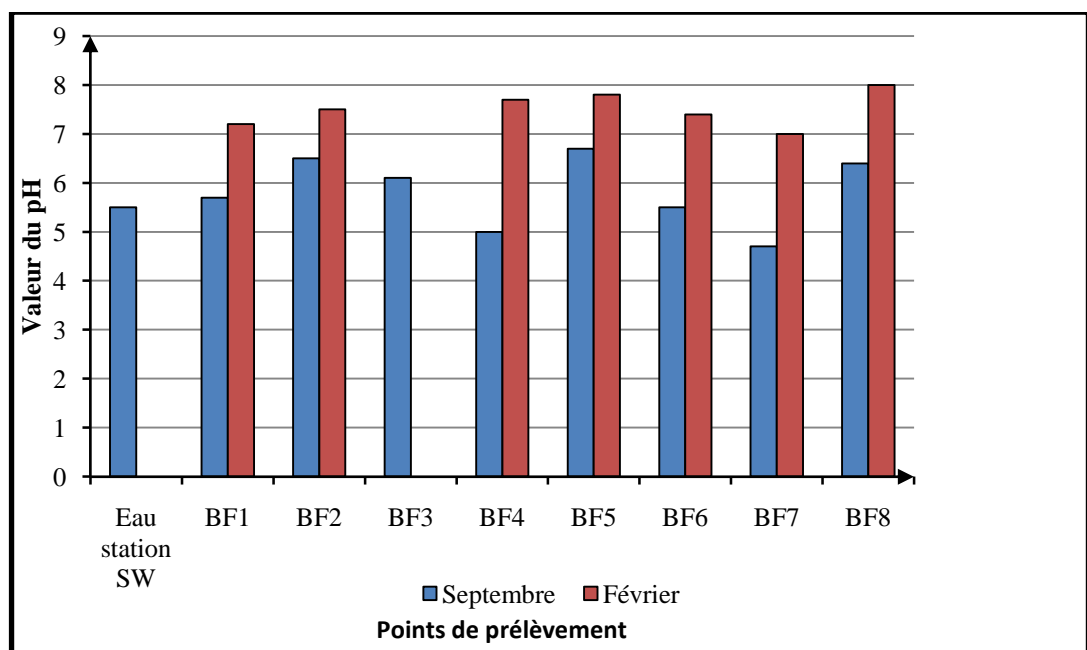
Dans le réseau SCANWATER de Bamena, les valeurs du pH varient de 5,7 au robinet du consommateur à 5,5 à la station de traitement en saison humide. En saison sèche, le pH augmente à 7,2 au robinet. Dans le réseau de Batchingou, le pH a une valeur de 6,5 en saison humide et 7,5 en saison sèche (figure 58).

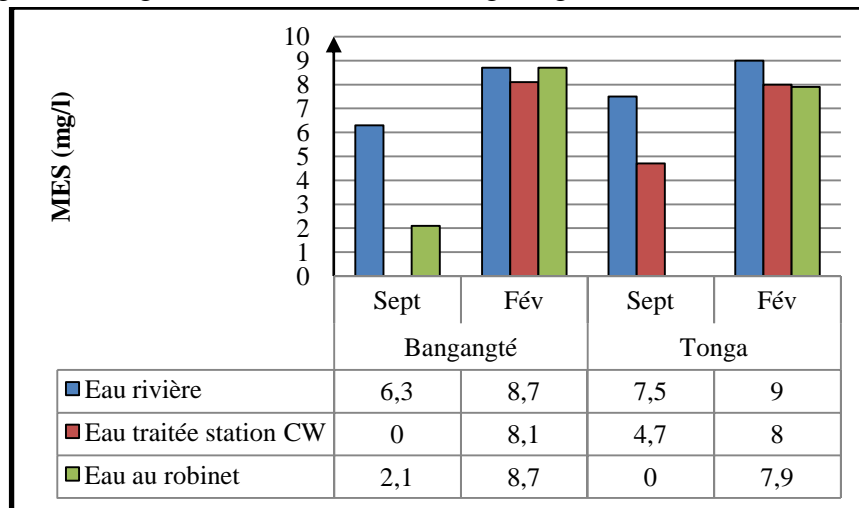
Dans les eaux du réseau CAMWATER, les MES en saison humide varient de 2,1mg/l au robinet à Bangangté à 7,5 mg/l sur la rivière Ndé à Tonga (figure 60).

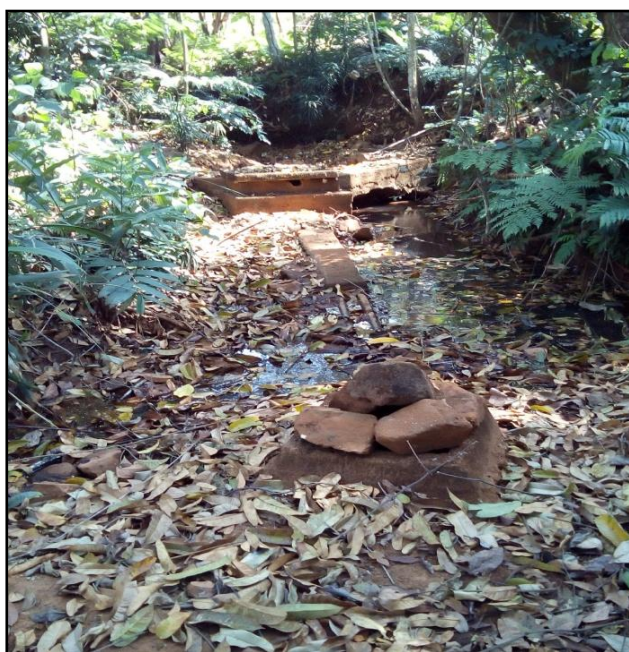
#### Photo 34 : Bac du captage villageois

*L'environnement dégradant du captage de Batchingou justifie la très mauvaise qualité de l'eau qui alimente le tiers de la population de Tousseu, grand quartier de ce village.*

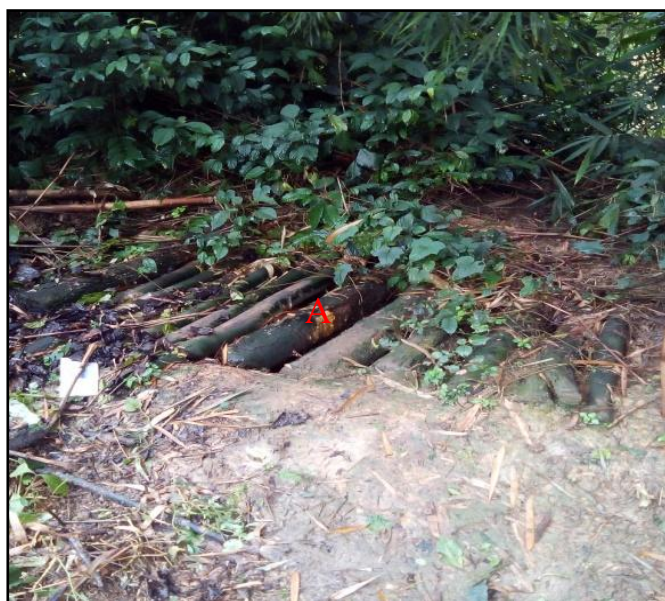
#### Photo 36 : Latrine non aménagée

*Cette photo met en relief une LNA avec une dalle en bois (A) à Bandounga. Les fèces sur le bois attirent les mouches qui s'y déposent pour se nourrir. Ces mouches iront se déposer sur des aliments qui seront consommés par l'homme.*

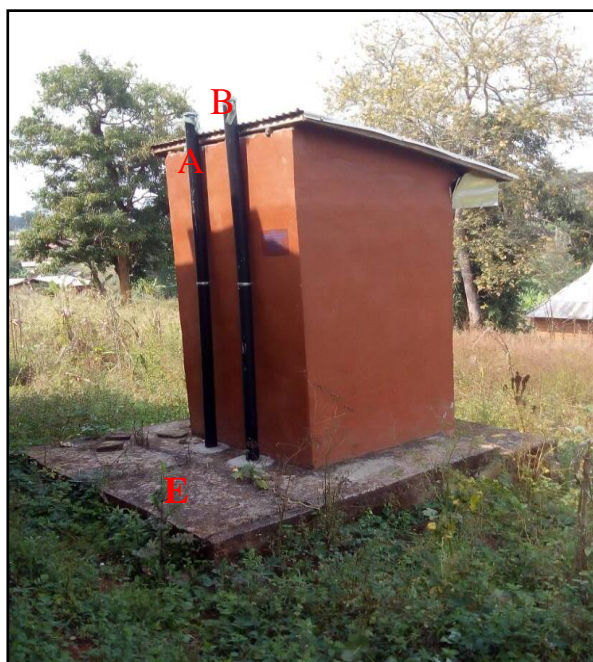
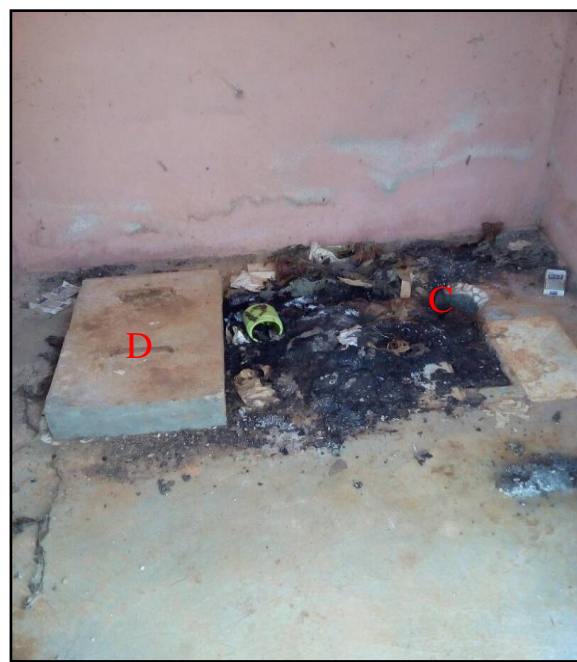
### Planche 18 : Latrines ventilées à double fosses dans les ménages à Bazou

Toutefois, le mélange des urines avec les fèces rend la fosse un peu plus humide, ce qui prolonge la durée de la décomposition de la matière organique. Ces latrines sont rencontrées uniquement dans 8 ménages dans la Commune de Bazou. Ces ménages ont été bénéficiaires dans le cadre d'un projet financé par la BAD. La superstructure comporte une seule cabine. La latrine est composée de deux fosses alternantes d'environ 1,60 m de profondeur. On utilise une fosse jusqu'à la remplir, puis on la referme et on utilise la deuxième fosse. Pendant ce temps, la matière organique de la première se décompose et au bout de deux ans (période généralement admise comme nécessaire à la disparition de tous les agents pathogènes), on peut la vidanger et utiliser la matière organique obtenue comme engrais naturel. Une nouvelle fosse est à nouveau vide et le même cycle peut se reproduire.

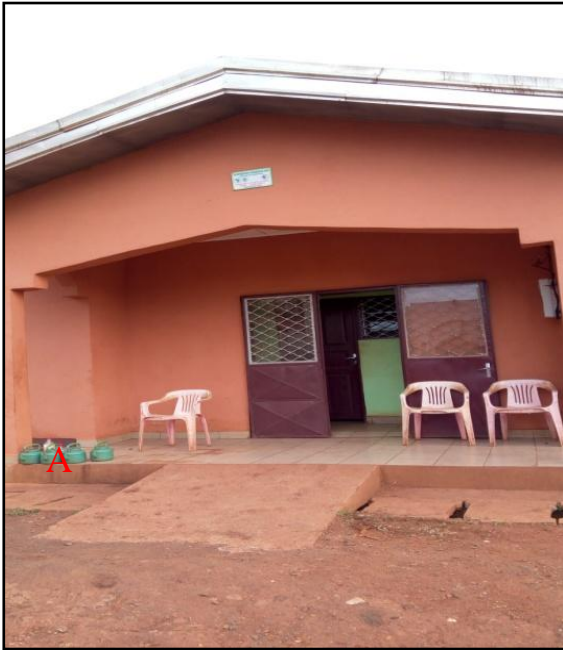
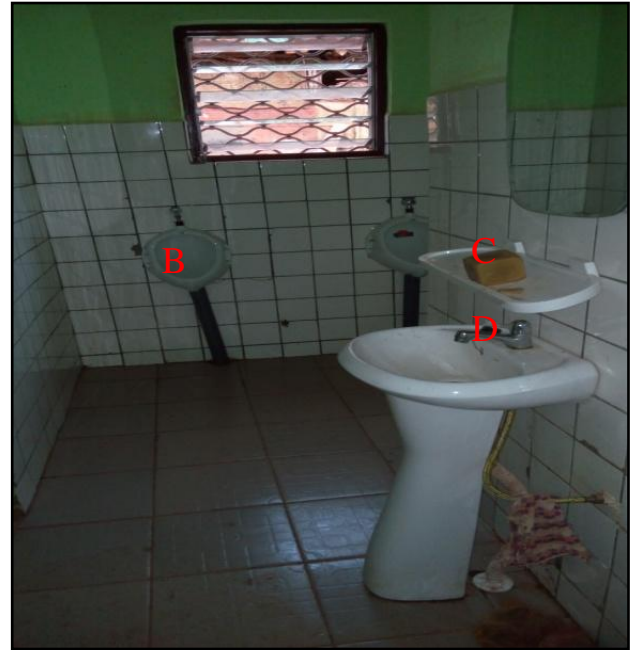
## Planche 19 : Complexe toilette genrée dans la ville de Bangangté

Ces latrines sont retrouvées dans les services administratifs et les lieux publics. La ville de Bangangté compte un bloc de latrines à 4 cabines devant de maison RDPC et deux complexes de toilettes genrées. Il s'agit des toilettes à fosse, qui conviennent à une utilisation par les hommes, les femmes et les personnes handicapées (planche 19).

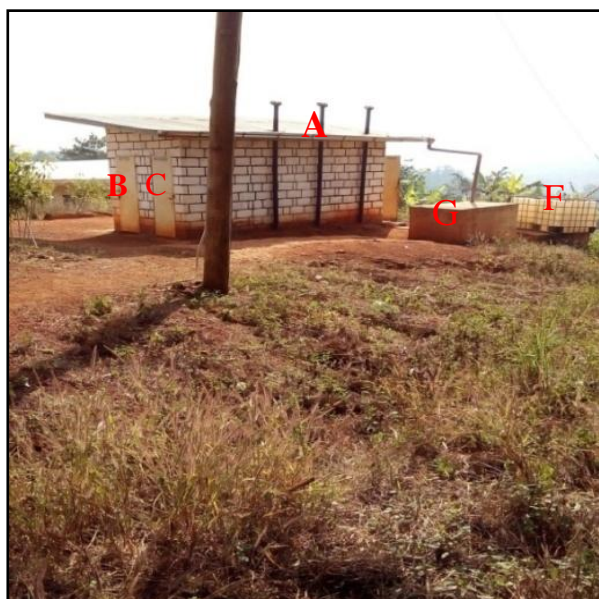
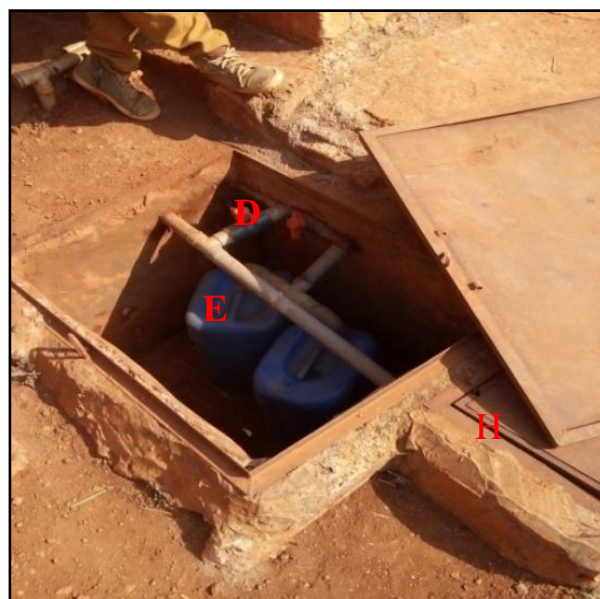
#### Planche 20 : Latrine écologique avec séparation des urines

Les urines suivent un chemin différent. Elles sont récupérées dans un bocal de 20 l à partir d'un regard aménagé à côté du bloc de latrines. Les urines collectées sont ensuite stockées dans des cuves de 1000 l pendant au moins 1 mois, afin qu'elles s'hygiénisent. Elles pourront être diluées et utilisées comme fertilisants agricole. Les eaux usées sont orientées vers un puisard.

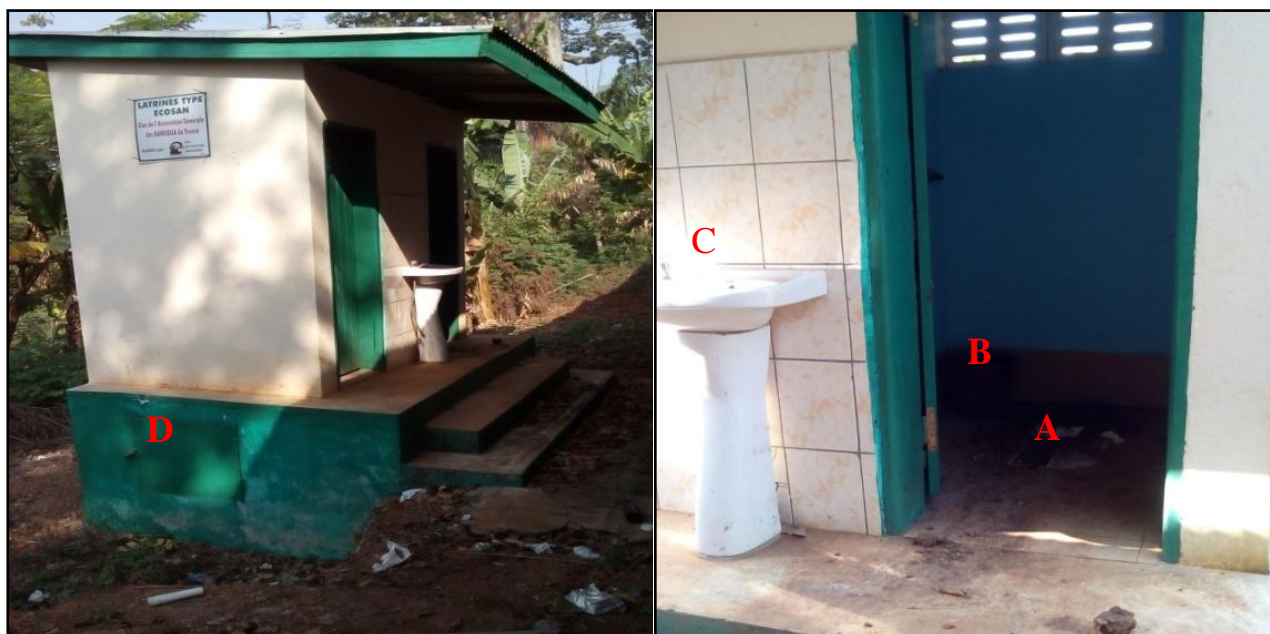
#### Planche 21 : Latrine écologique sans séparation d'urine

Ces installations sont implantées dans les écoles et les centres de santé des communes de Bangangté, Bazou et Tonga. Le nombre de cabines dans les écoles est fonction de l'effectif des élèves. Certaines écoles disposent d'un bloc de latrines d'une seule cabine et d'autres de 6 cabines. L'objectif visé à travers ces latrines est le même que celui des latrines avec séparation d'urine : assèchement complet de la matière fécale pour une exploitation du sous produit obtenu en agriculture. La différence réside au niveau du mélange des fèces avec les urines.

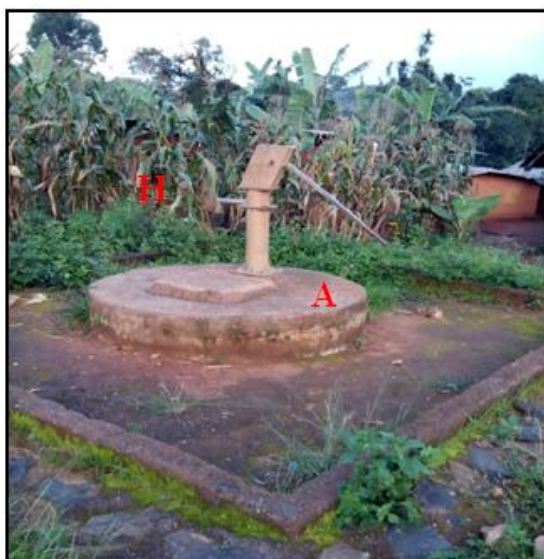
#### Photo 51 : Puits équipé d'une PMH

*Ce puits moderne est implanté au quartier carrière dans la ville de Bazou. Réalisé en 2013, il est encore fonctionnel malgré de petites pannes qui surviennent de temps à autre. Cependant, l'activité agricole pratiquée dans le périmètre immédiat du point d'eau (H) peut entraîner sa dégradation.*

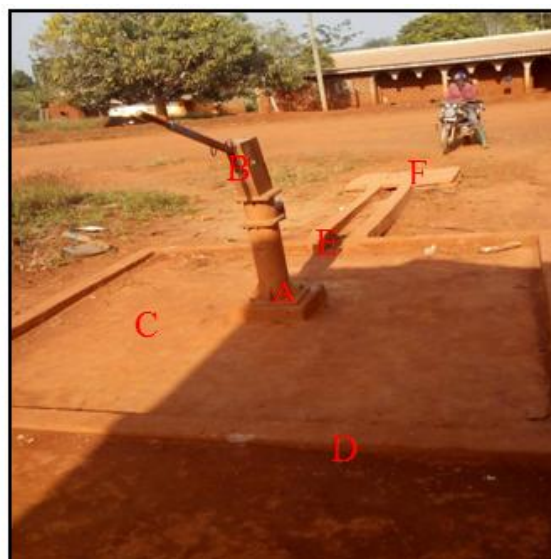
*Ce forage localisé à Banenga II et réalisé en 2017, est tombé en panne 5 mois après. La margelle (A) et la pompe (B) constituent l'équipement de l'ouvrage. La dalle anti-bourbier (C), le rebord (D), le canal d'évacuation des eaux (E) et le puisard (F) protègent contre l'infiltration des eaux et le drainage des eaux usées.*

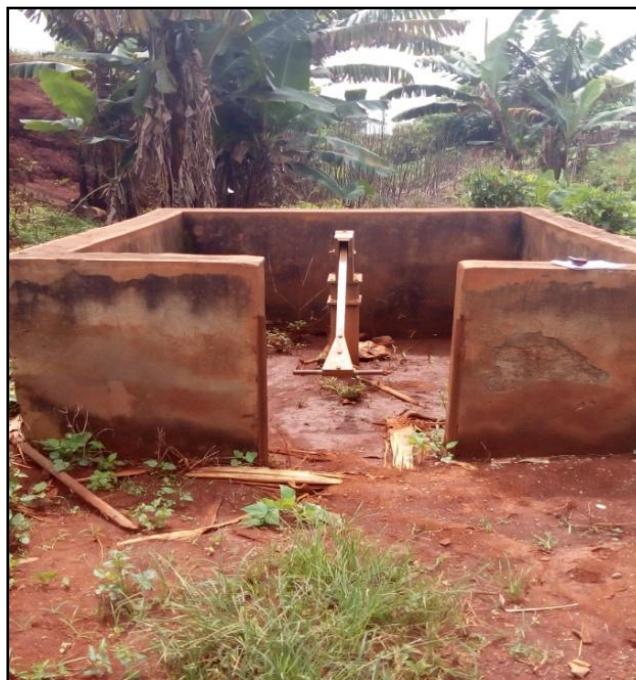
**Photo 53 : Forage en panne équipé d'une PMH**

Le forage de la **photo 53**, situé au carrefour Madja, réalisé en 2010, a fonctionné pendant 8 mois. Après, il devenait très pénible de pomper l'eau, qui remontait avec beaucoup de boues et dégageait une odeur malsaine. En janvier 2017, la commune a procédé à la remise en service de cet ouvrage. Toutefois, un mois après, le même problème s'est répété et le point d'eau est à nouveau abandonné. C'est aussi le cas du forage situé à l'entrée chefferie Batchingou, réalisé la même année (**photo 54**). La couleur rougeâtre de l'eau, n'encourage pas les usagers à la boire, encore moins à l'utiliser pour les activités domestiques. On observe en outre sur les **photos 53** et **54**, l'absence d'une rigole pour le drainage des eaux usées.

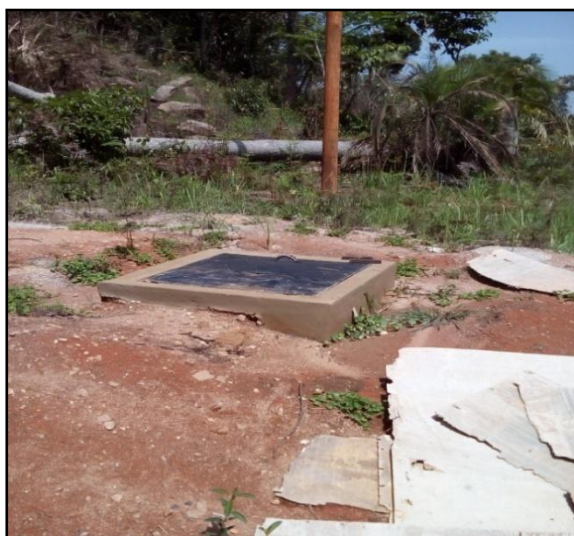
**Photo 56 : Forage équipé d'une PE**

Le forage d'une profondeur de 70 m (**photo 56**) est construit à Mveu, un quartier isolé du village Bangoua. Il a été réalisé en fin 2015, grâce au financement BIP 2015 et financé en grande partie par le MINEPAT. L'eau pompée par énergie électrique, est conduite dans le tuyau PVC non enterré (**photo 57**, A) et stockée dans le réservoir de 40 m<sup>3</sup> (**photo 58**, B). Le tuyau est exposé à la casse, pouvant entraîner une infiltration des eaux de ruissellement et par conséquent la contamination de l'eau. Le compteur est sécurisé dans une petite pièce collée au réservoir (C). La distribution de l'eau est assurée à travers 4 BF (**photo 59**, D), réparties dans le quartier. Cependant, depuis sa réalisation en 2015, cet ouvrage n'était pas encore fonctionnel jusqu'à notre passage.

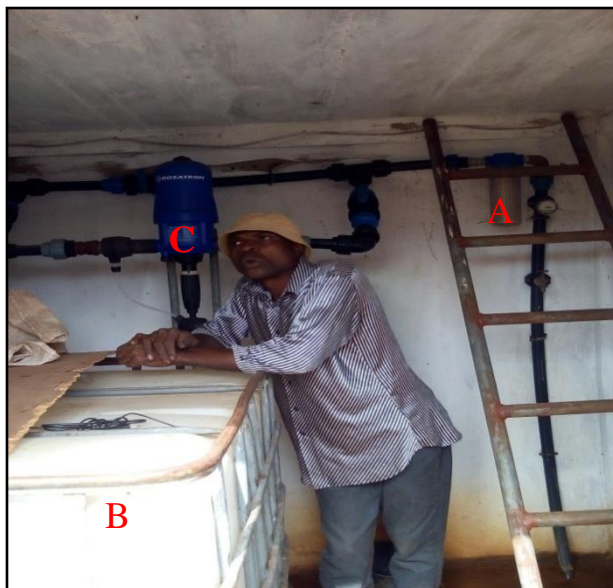
### Photo 62 : Puits motorisé

Le puits moderne, profond de 25 m, est très bien sécurisé (photo 62). L'eau est refoulée à la station de traitement (photo 63). Au niveau de la station, l'eau passe dans un filtre (A) et tombe dans le bac de 1000 l (B), où est injectée la solution de chlore. Le Dosatron (C) permet de doser le chlore proportionnellement au débit de l'eau entrant. L'eau traitée est stockée dans un réservoir d'1 m<sup>3</sup> (photo 64, D), situé au-dessus de la chambre de traitement. Les populations sont desservies via la BF (photo 65, E), située à moins de 30 m de la station.

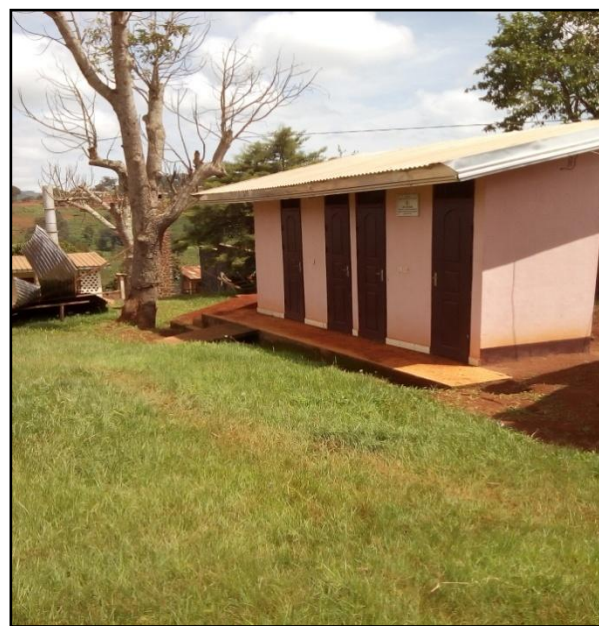
**Photo 68 : Latrine sèche à 4 cabines**

*Grâce à la construction du bloc de latrines à 10 cabines à l'école publique groupe 2 'A', la sécurité, la dignité et le confort des élèves sont assurés (photo 68, A). Il existait certainement au départ, un robinet pour l'hygiène des mains après utilisation de la latrine (B). Les élèves de cette école ne vont plus se soulager dans l'ancienne latrine traditionnelle (C), à dégradation très poussée. Les portes hermétiquement fermées de la latrine à chasse eau manuelle à l'hôpital de district (photo 69), est la preuve que cet ouvrage n'est pas fonctionnel.*

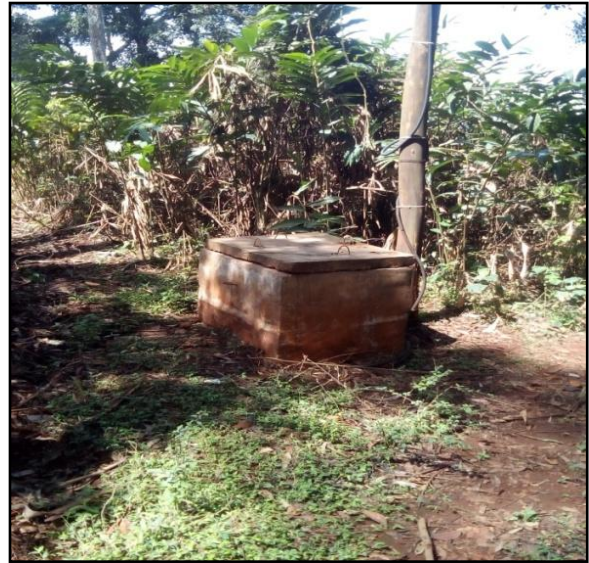
**Photo 73 : Forage 1**

Les forages 1 et 2 (**photo 73 et 74**), sont équipés d'une pompe solaire, à travers l'énergie emmagasinée par les 2 plaques de la **photo 75**. Une partie de l'eau pompée est stockée dans un réservoir de 25 m<sup>3</sup> à 8 m du sol (**76, A**). L'environnement physique des ouvrages de production dénote l'absence d'entretien.

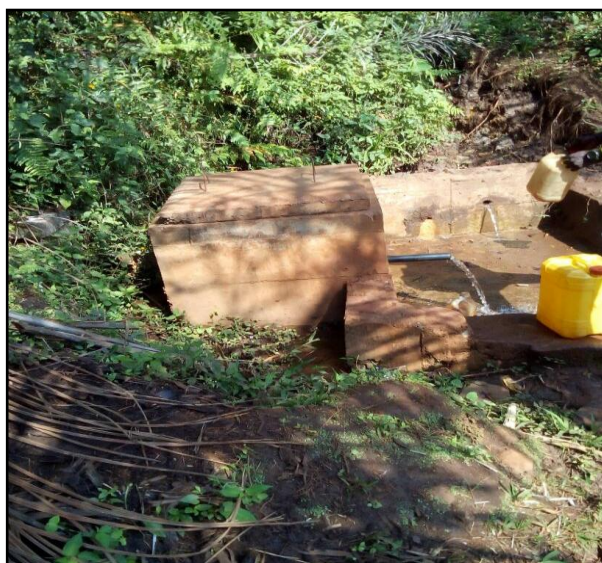
#### **Photo 79 : Source aménagée à Mabit**

*La source aménagée de Mabit est située dans un bas-fond. Il n'est pas facile en saison pluvieuse, avec la pente raide, de s'y approvisionner.*

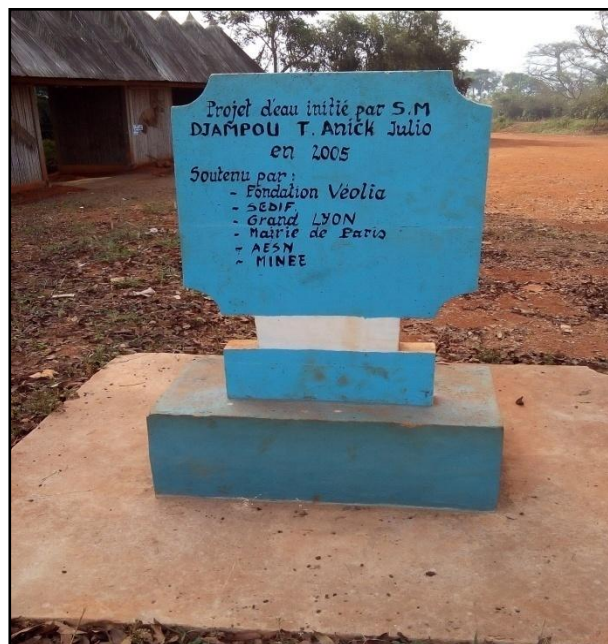
#### Photo 87 : Bac de captage

La **photo 87** représente le bac de captage gravitaire à la source du quartier Peup. Cette source, en plus de son faible débit, est située à 1517 m d'altitude et donc ne peut alimenter que les zones en deçà. Les quartiers comme Kamna (1734 m), Ndoukong (1595), Peup Nord (1645 m) étaient privés de l'eau. En 2006, les partenaires étrangers (**photo 88**), ont financé la mise en service du réseau SCANWATER dans ce village, sous l'initiative du chef supérieur.

sa population, il fera réaliser un captage gravitaire dans le quartier Peup, mais la qualité de l'eau était mauvaise (photo 87). Le chef, lors d'un voyage en France en 2006, sensibilisera la diaspora Bangoua sur la qualité de l'eau consommée dans son village. Avec le soutien de l'association des enfants du Ndé, il a collecté des partenaires étrangers un financement qui a permis de réhabiliter le réseau (photo 88). C'est en se fondant sur l'expérience réussie de Bangoua, que ce projet s'est étendu plus tard sur tous les villages de la Commune de Bangangté.

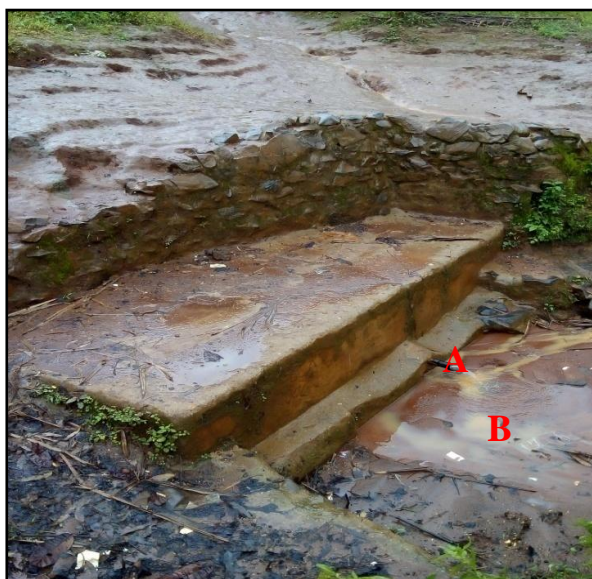
#### **Photo 91 : Source sommairement aménagée**

*La source sommairement aménagée en 2004, située au quartier « Source » dans la ville de Bazou est l'œuvre de l'Association des Elèves et Etudiants du Village Bazou. L'absence d'un système de drainage, explique le niveau élevé des eaux usées (B) par rapport au tuyau d'alimentation (A). Le risque de contamination de l'eau devient une évidence.*

Les associations de base interviennent dans la gestion de l'eau à travers l'aménagement des sources naturelles. Cependant, l'aménagement d'un bac de lavage à proximité de la source pousse les populations à faire la lessive autour du point d'eau (planche 39).

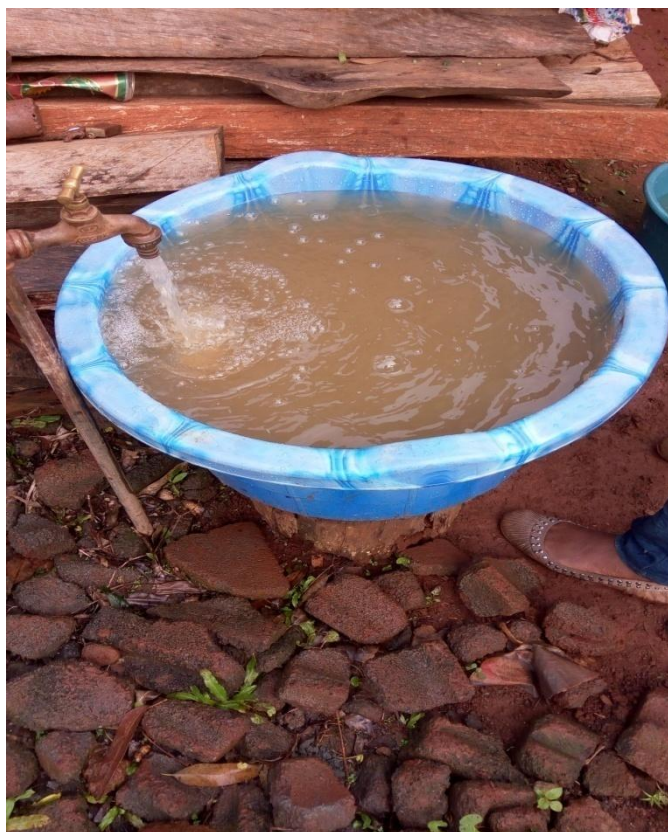
**Photo 95 : Eau CAMWATER recueillie dans une bassine à Banékane**

Les populations de Bangangté et de Tonga témoignent que l'eau régulièrement, sort du robinet avec une coloration rougeâtre (photo 95).

La CAMWATER fait face également à la couleur de l'eau qui ne respecte pas les caractéristiques d'une eau potable. La définition élémentaire stipule qu'une eau potable doit être incolore, inodore et sans saveur. Les résultats de l'analyse bactériologique ont montré que l'eau distribuée par ce fermier est de bonne qualité. Du point de vue physico-chimique, certains paramètres tels que la turbidité, les MES et le fer sont en excès par rapport à la norme. Ces résultats confirment la réalité vécue sur le terrain.

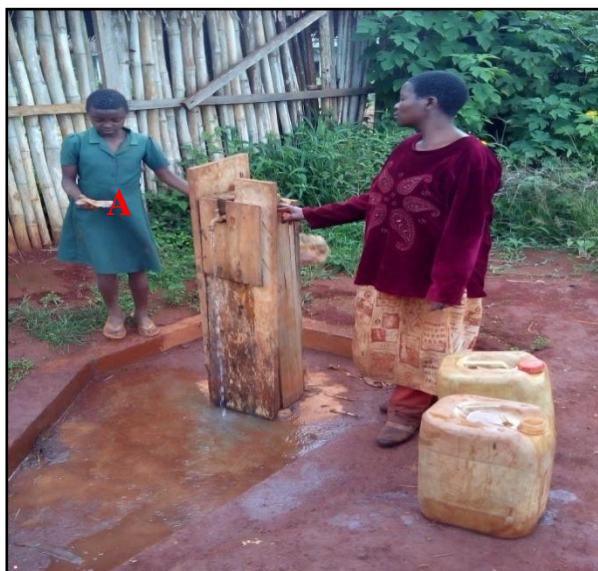
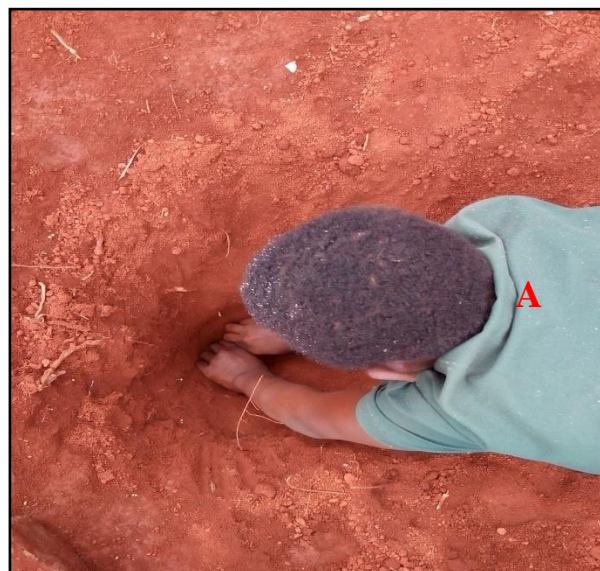
#### Planche 41 : Cas d'incivisme enregistré au point d'eau potable

Les populations sont souvent réticentes pour payer les services de l'eau potable. Elles estiment que l'État ou une ONG en réalisant un ouvrage, doit penser de manière concomitante à la maintenance. L'absence de participation à la construction des ouvrages, limite la bonne appropriation. Très souvent, elles refusent de verser le montant exigé mensuellement par le CGPE pour assurer l'entretien et la maintenance. Pourtant, la dimension économique de l'eau potable se justifie par le fait que l'eau pour devenir potable et accessible sous sa forme utilisable, a d'abord subi une extraction, un traitement et un transport (Vincent, 2003). Les pannes ne leur sont pas préoccupantes (planche 41).

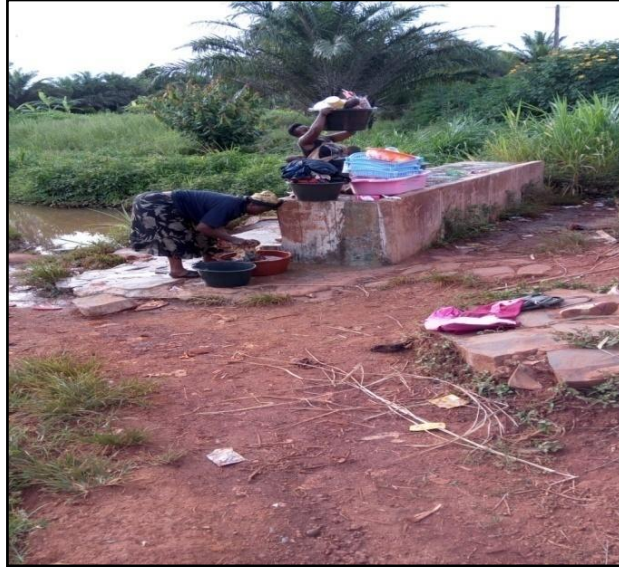
**Photo 99 : Usage de l’eau du marigot par les populations de Banékouane**

L’insuffisance des points d’eau fonctionnels et la discontinuité du service de l’eau potable tant en zone urbaine qu’en zone rurale, poussent les populations à s’approvisionner dans les rivières (photo 99).

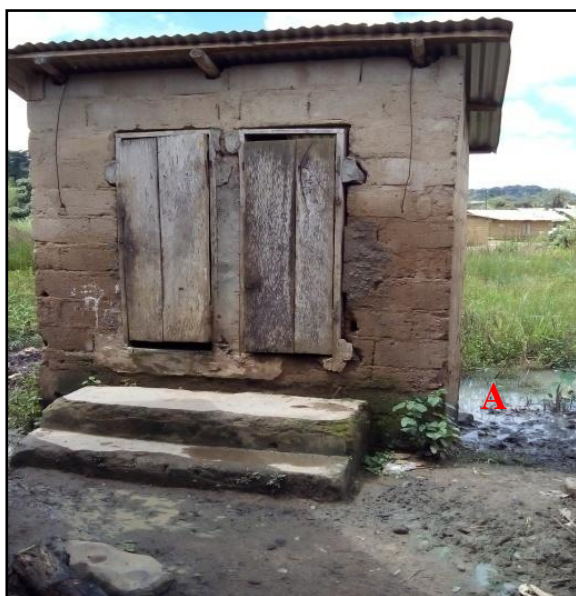
#### Photo 100 : Latrine à canon à Bandounga

*La fosse peu profonde de cette latrine se vidange automatiquement lorsqu'elle est pleine dans le marigot (A).*

En outre, les ménages contribuent à la pollution des sources et rivières par l'évacuation des eaux usées, le déversement des ordures ménagères et l'exposition des eaux grises dans la nature (planche 42).

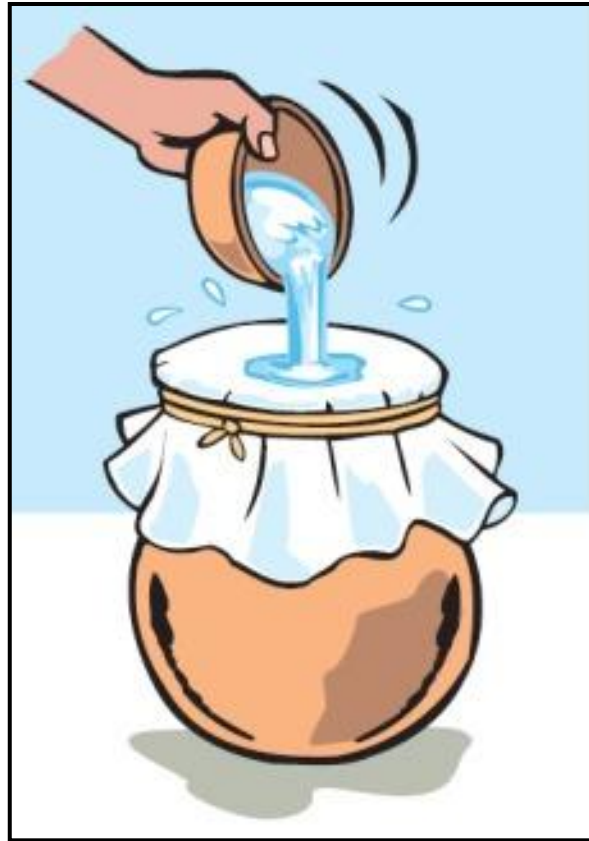
**Photo 102 : Filtration de l'eau à l'aide d'un tissu en coton**

Cette filtration permet d'éliminer les impuretés solides de l'eau, ainsi que les larves d'insectes susceptibles de s'y trouver. La méthode consiste à transférer l'eau d'un récipient à un autre en la faisant passer à travers un tissu, de préférence en coton. La filtration à l'aide d'un

tissu est parfois utilisée de manière spontanée par les populations lorsque la turbidité de l'eau est élevée ( $> 5$  NTU). Pour recourir à cette méthode, il faut utiliser un tissu propre et suffisamment épais pour retenir les impuretés car s'il est sale, les éléments polluants pourront être transmis à l'eau.

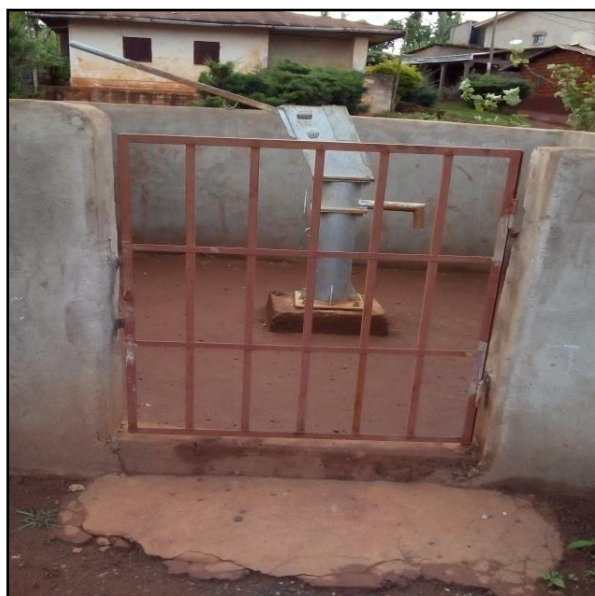
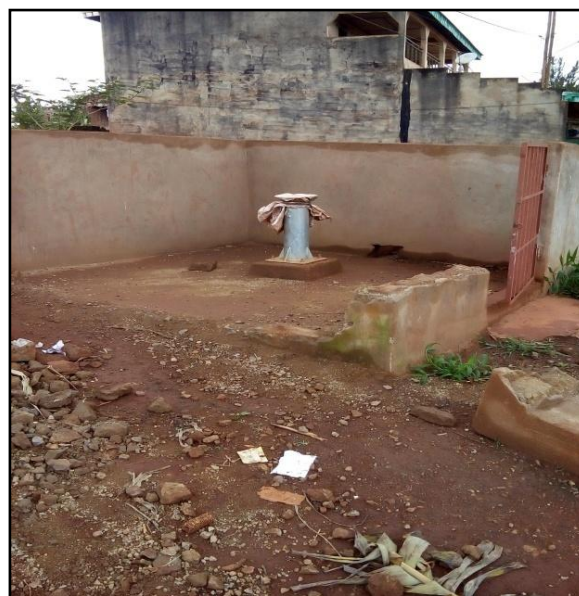
#### **Planche 43 : Illustration de l'échec d'un forage lié à l'absence d'études en amont**

Pour y parvenir, les 4 communes doivent mutualiser leurs ressources en vue de recruter un personnel capable de poser un diagnostic des ouvrages existants. De telles études vont permettre de limiter le taux d'échecs des forages (planche 43) d'une part, et d'autre part éviter que les entreprises se lancent dans des tâches qui seront plus tard annulées. Avec la limitation du taux d'échec des forages, le taux de couverture spatiale des services d'eau potable et d'assainissement pourra s'accroître.
