**THESE EN VUE DE L'OBTENTION DU GRADE DE DOCTEUR
HISTOIRE DE L'ART ET ARCHEOLOGIE DU MOYEN ÂGE**

**L'ARCHITECTURE RELIGIEUSE DES X^e ET XI^e
SIÈCLES DANS LE SUD-EST DU DOMAINE
ROYAL CAPÉTIEN**

**Tome III : Vol.1
CATALOGUE – ILLUSTRATIONS
Notices 1 à 50**

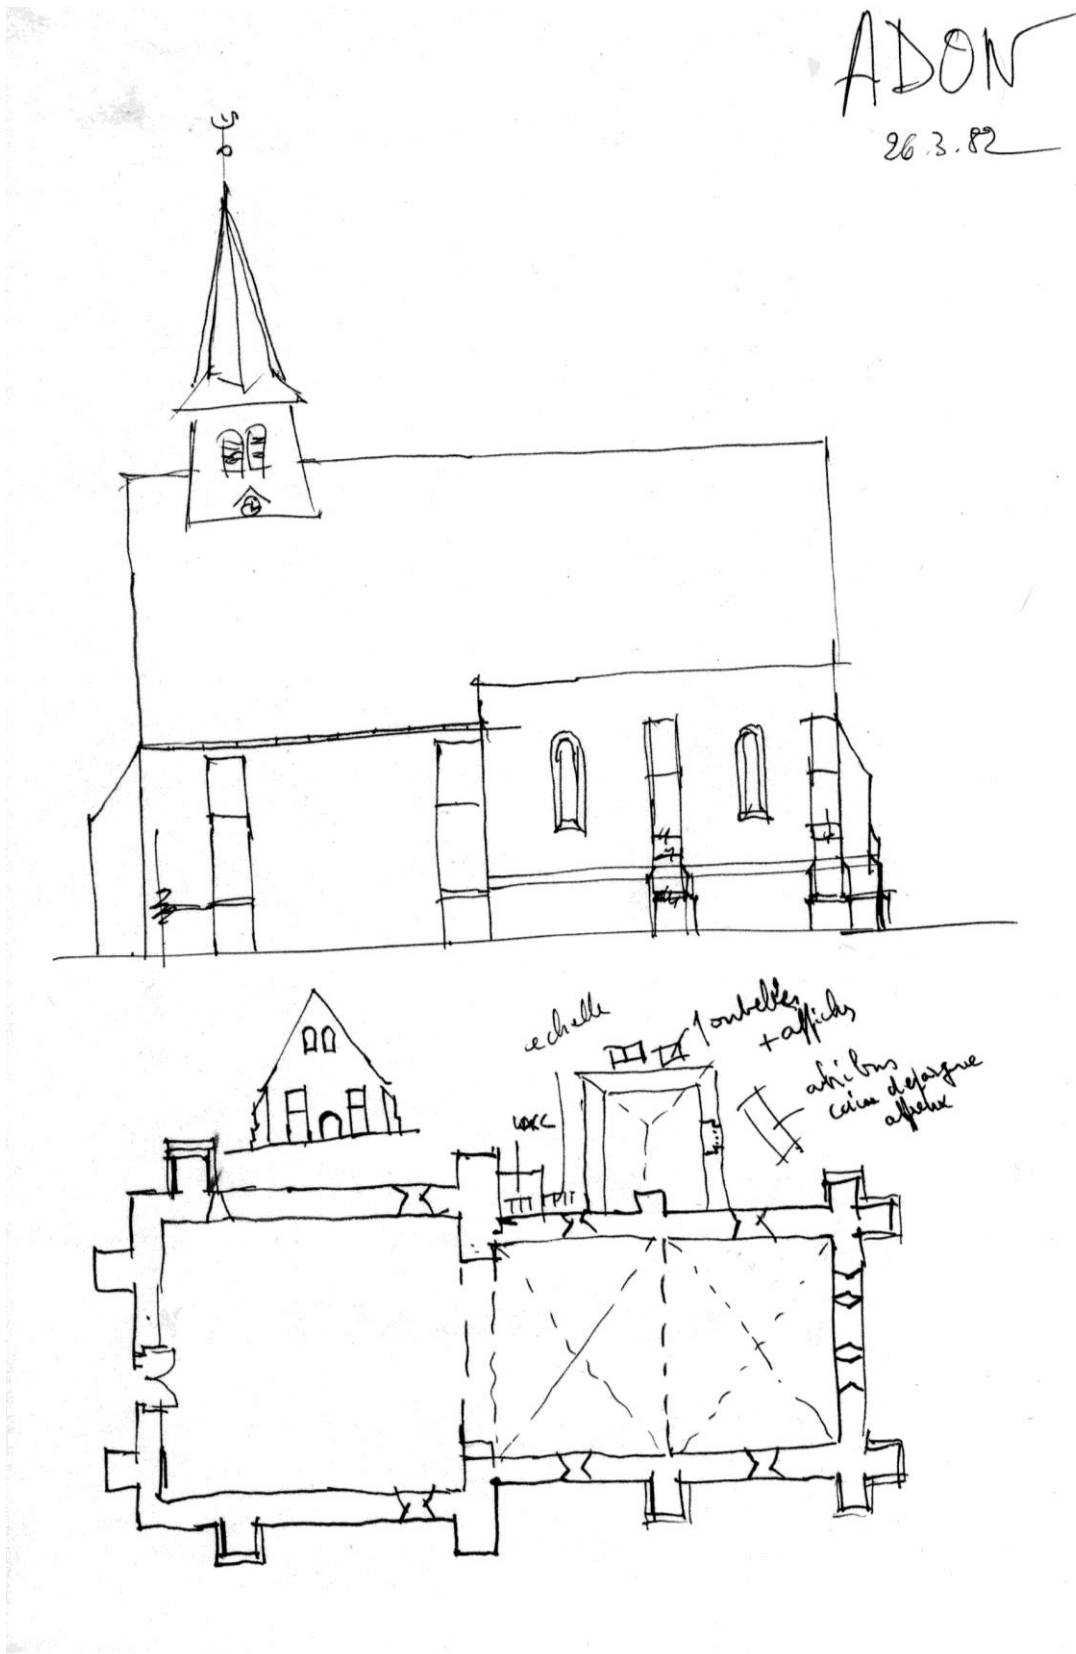
Fig. 4 : Plan et élévation de l'église d'Adon, à main levée. Dessin anonyme du 26 mars 1982.

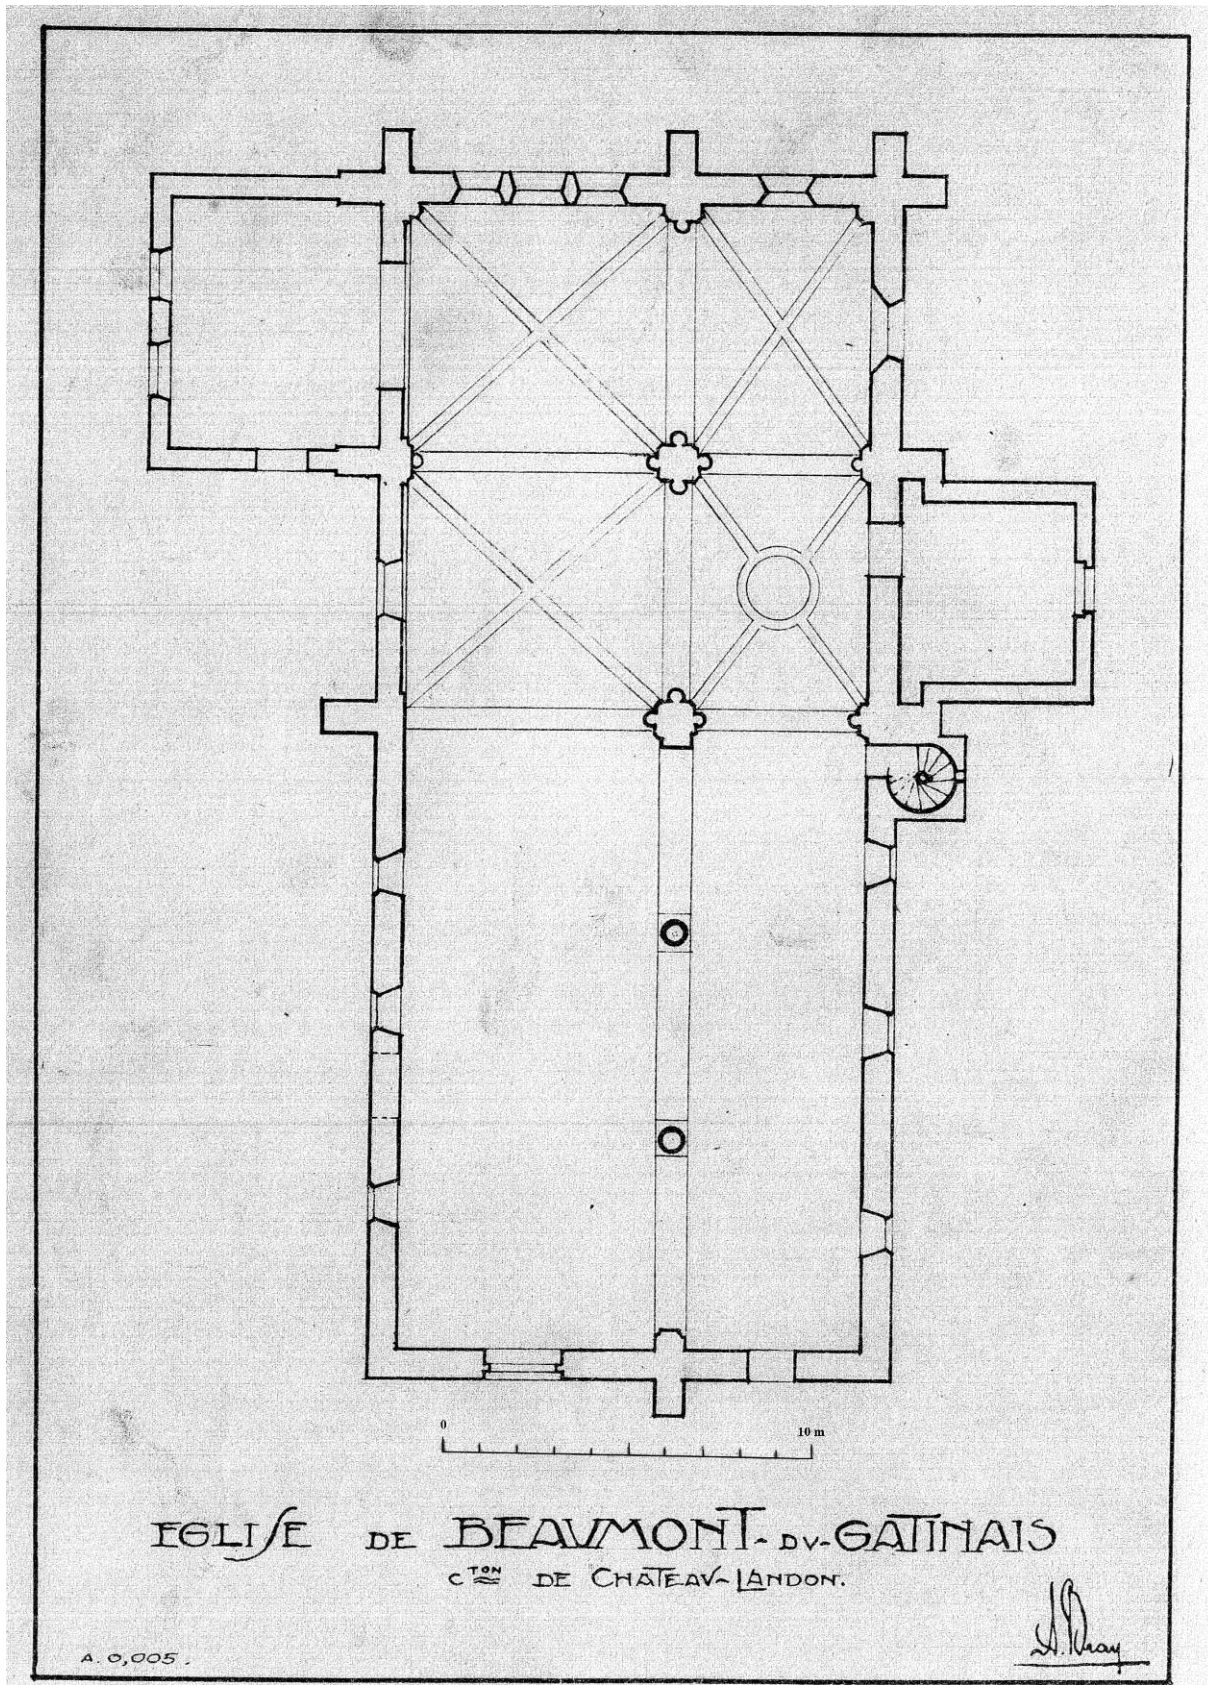
Fig. 7 : Plan de l'église de Beaumont-du-Gâtinais, par Albert Bray dans les années 1950.
Bray A., *Église de Beaumont-du-Gâtinais*. Canton de Château-Landon, Plan, Échelle 1/200^e,
s. d.

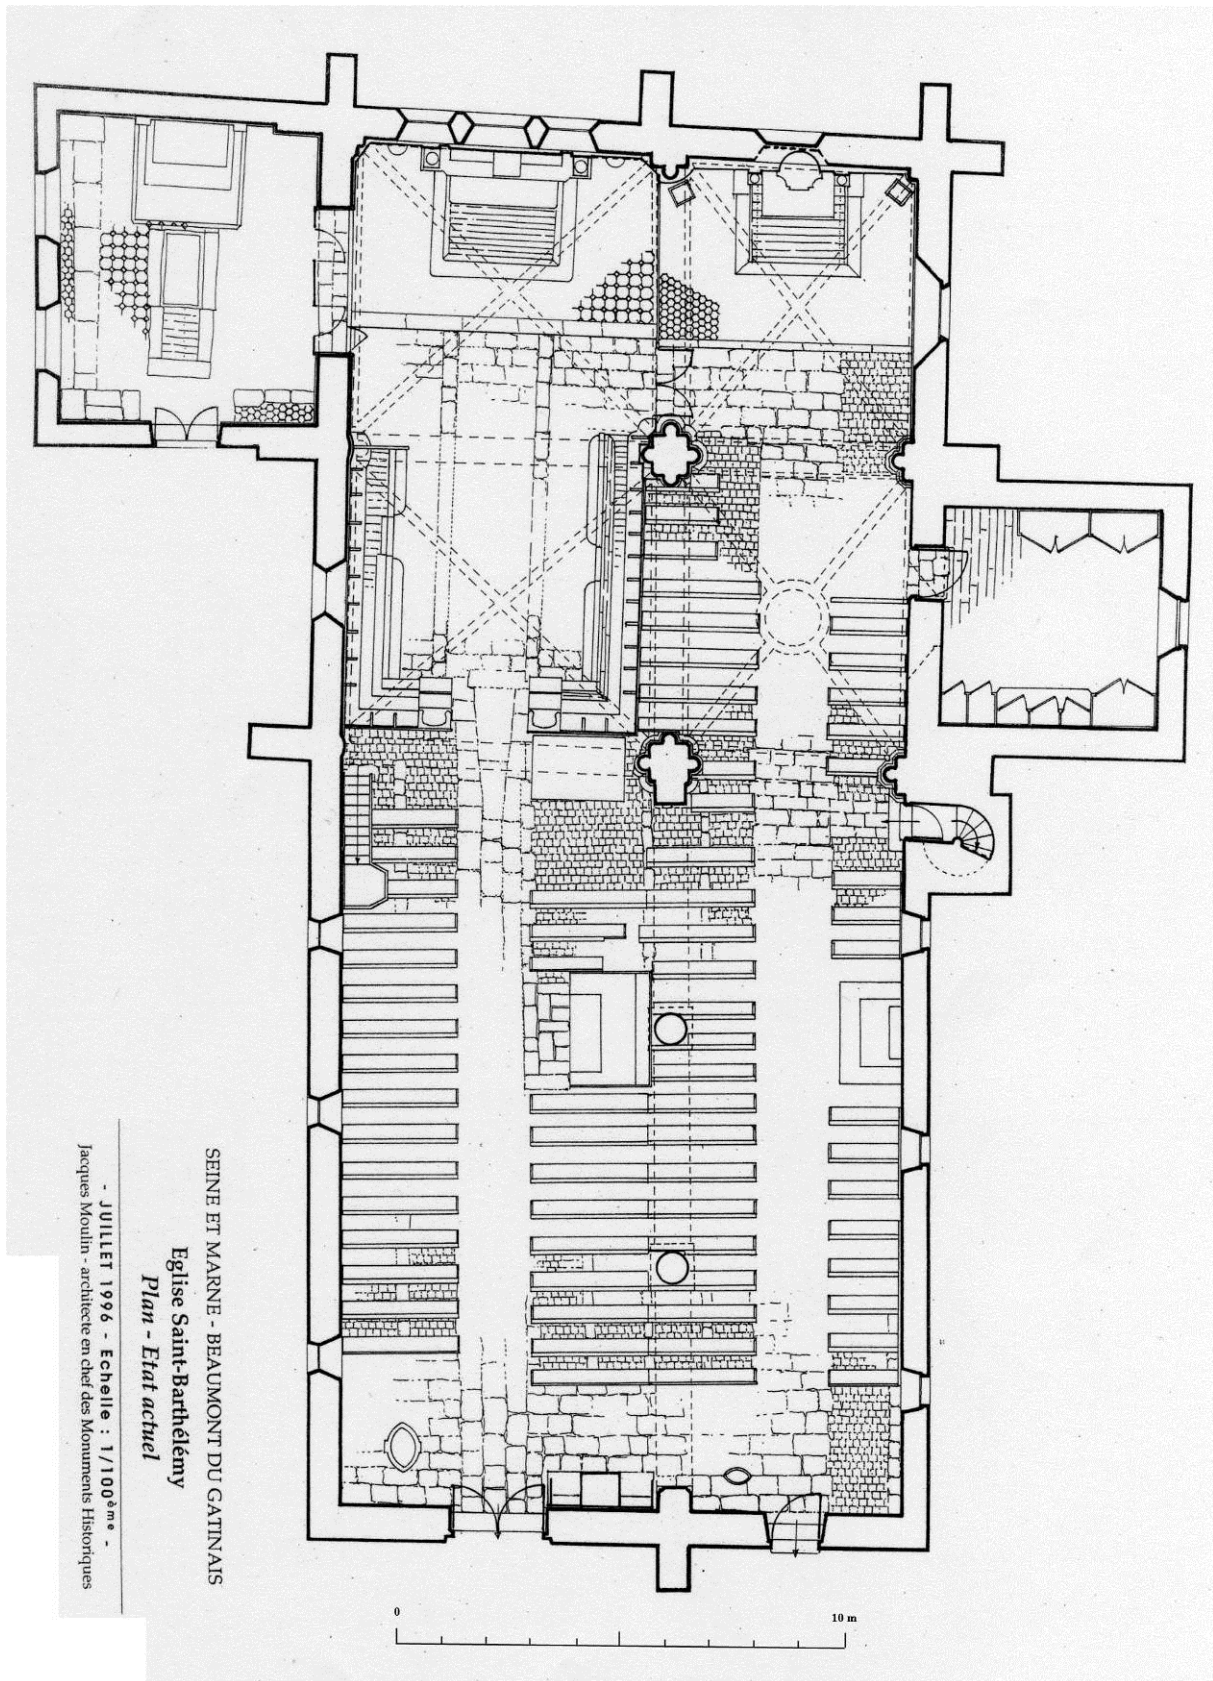
Fig. 8 : Plan de l'église de Beaumont-du-Gâtinais, par Jacques Moulin en 1996.
Moulin J., *Seine-et-Marne. Beaumont-du-Gâtinais. Église Saint-Barthélémy. Plan. État actuel*, Échelle 1/100^e, juillet 1996.

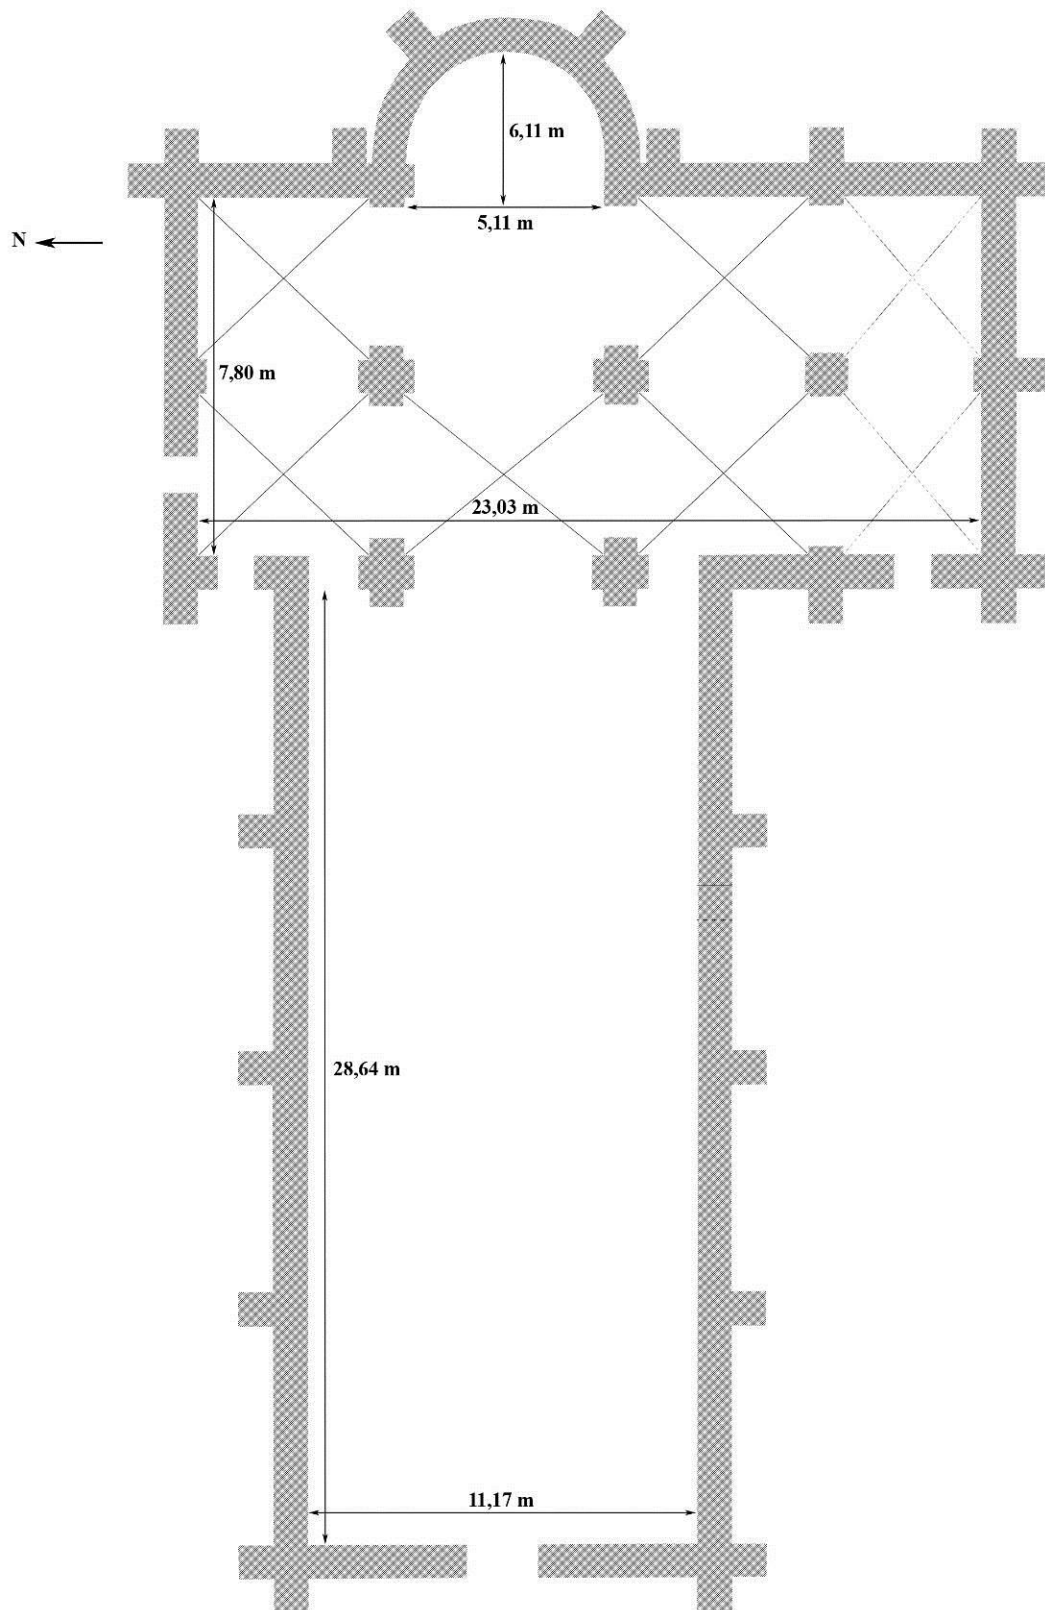
Fig. 6 : Plan schématique de l'église de Bellegarde.

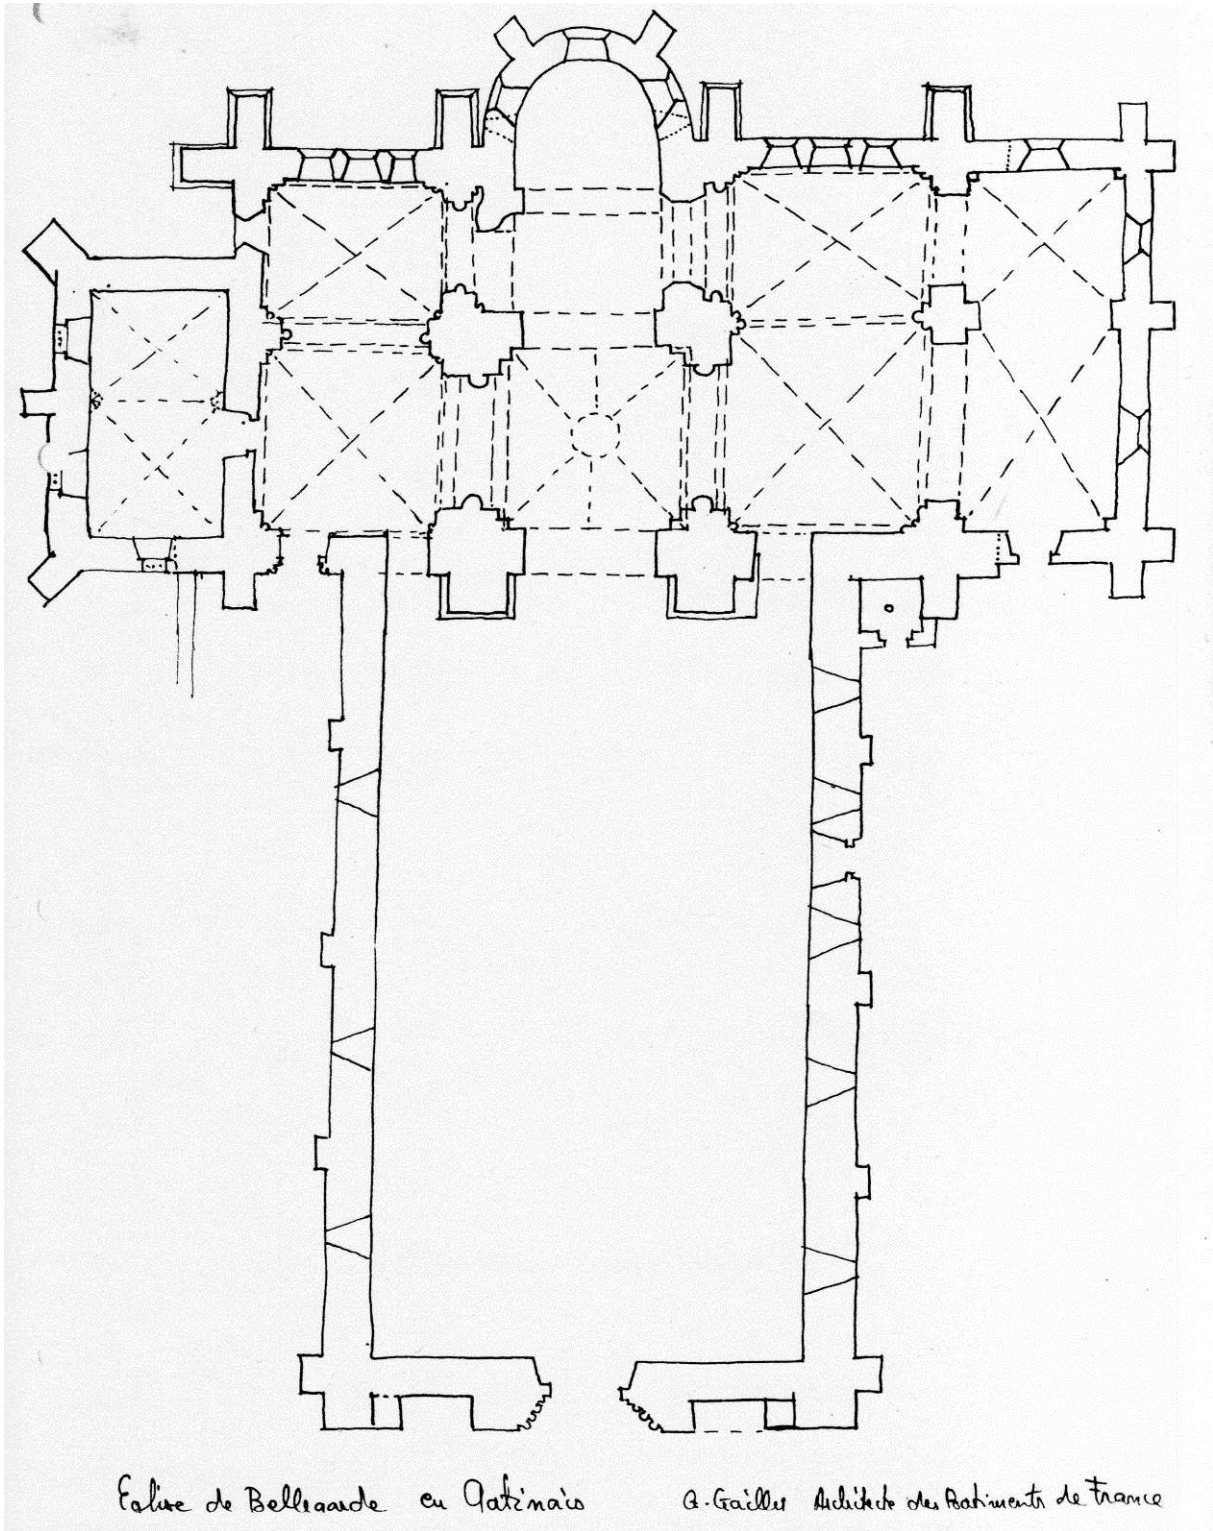
Fig. 7 : Croquis de l'église de Bellegarde, par G. Gaillet, architecte des bâtiments de France.
Bellegarde : dossier travaux (Orléans – Service départemental de l'architecture et du patrimoine – Dossier de la commune de Bellegarde).

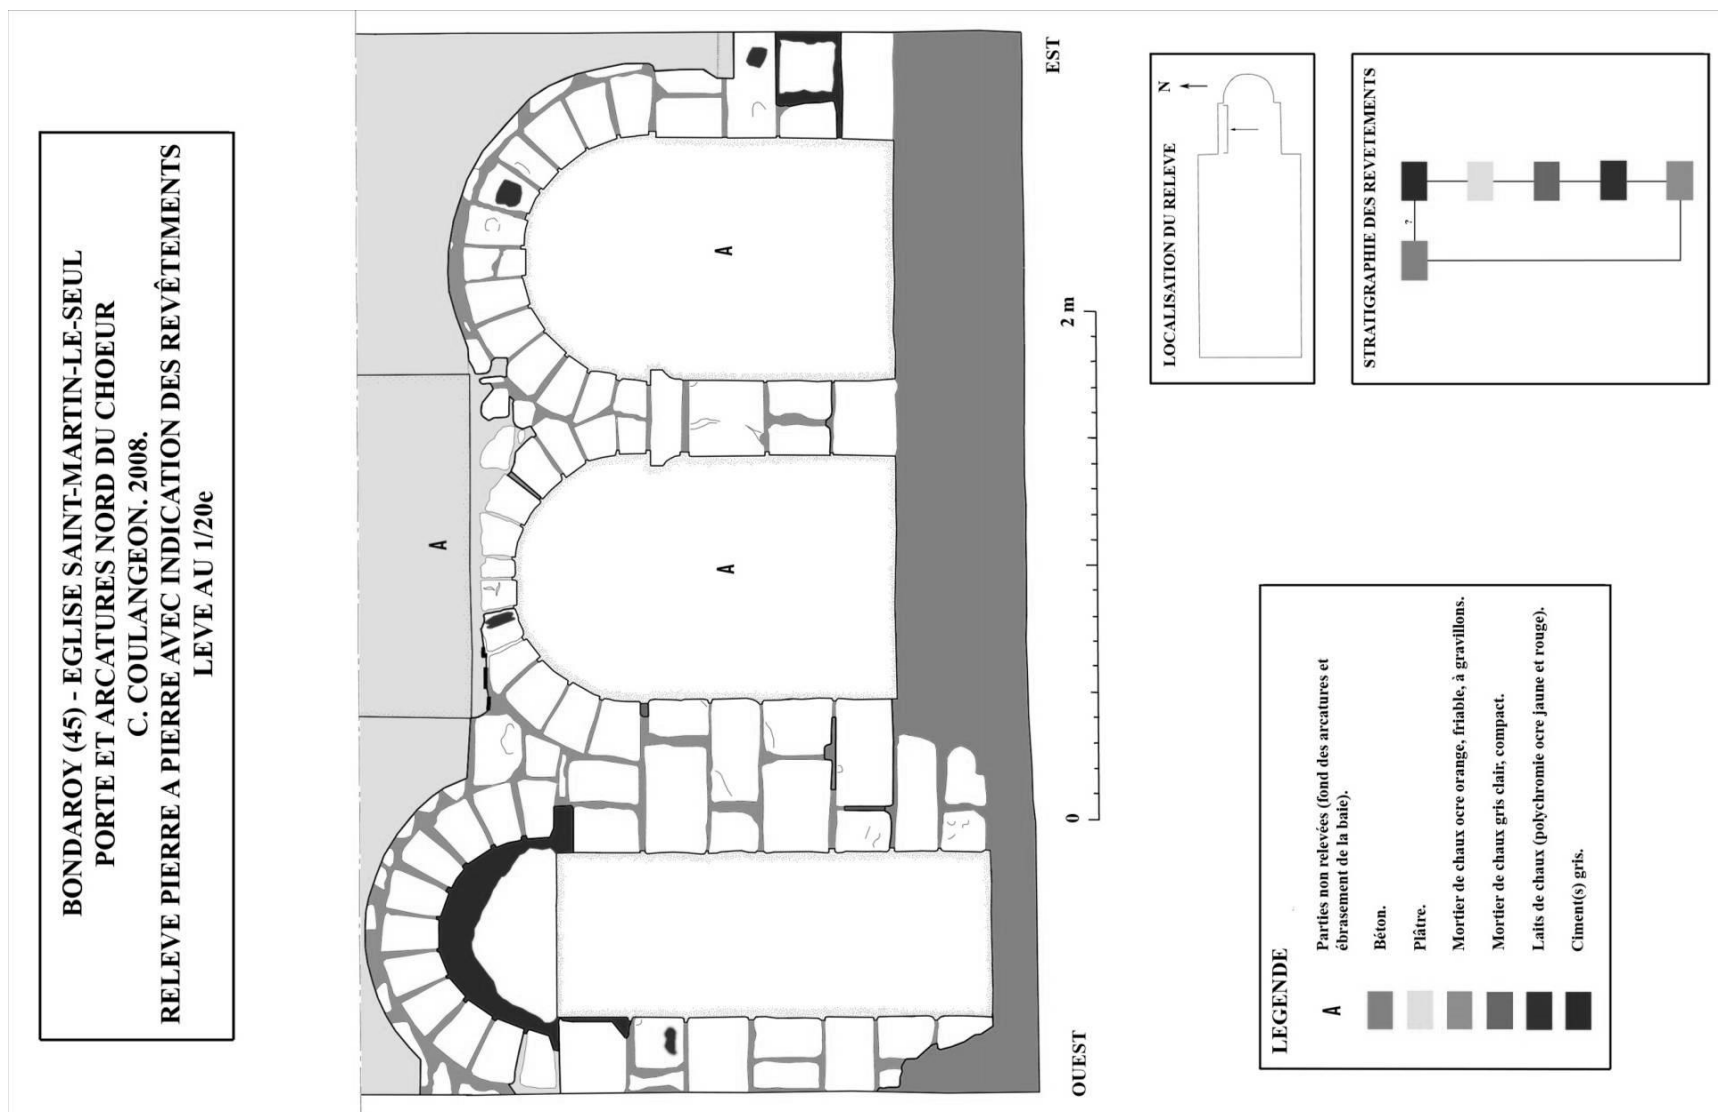
Fig. 13 : Relevé pierre à pierre du mur nord de la travée droite du chœur, avec indications des revêtements. **Voir planche couleur : volume VI.**

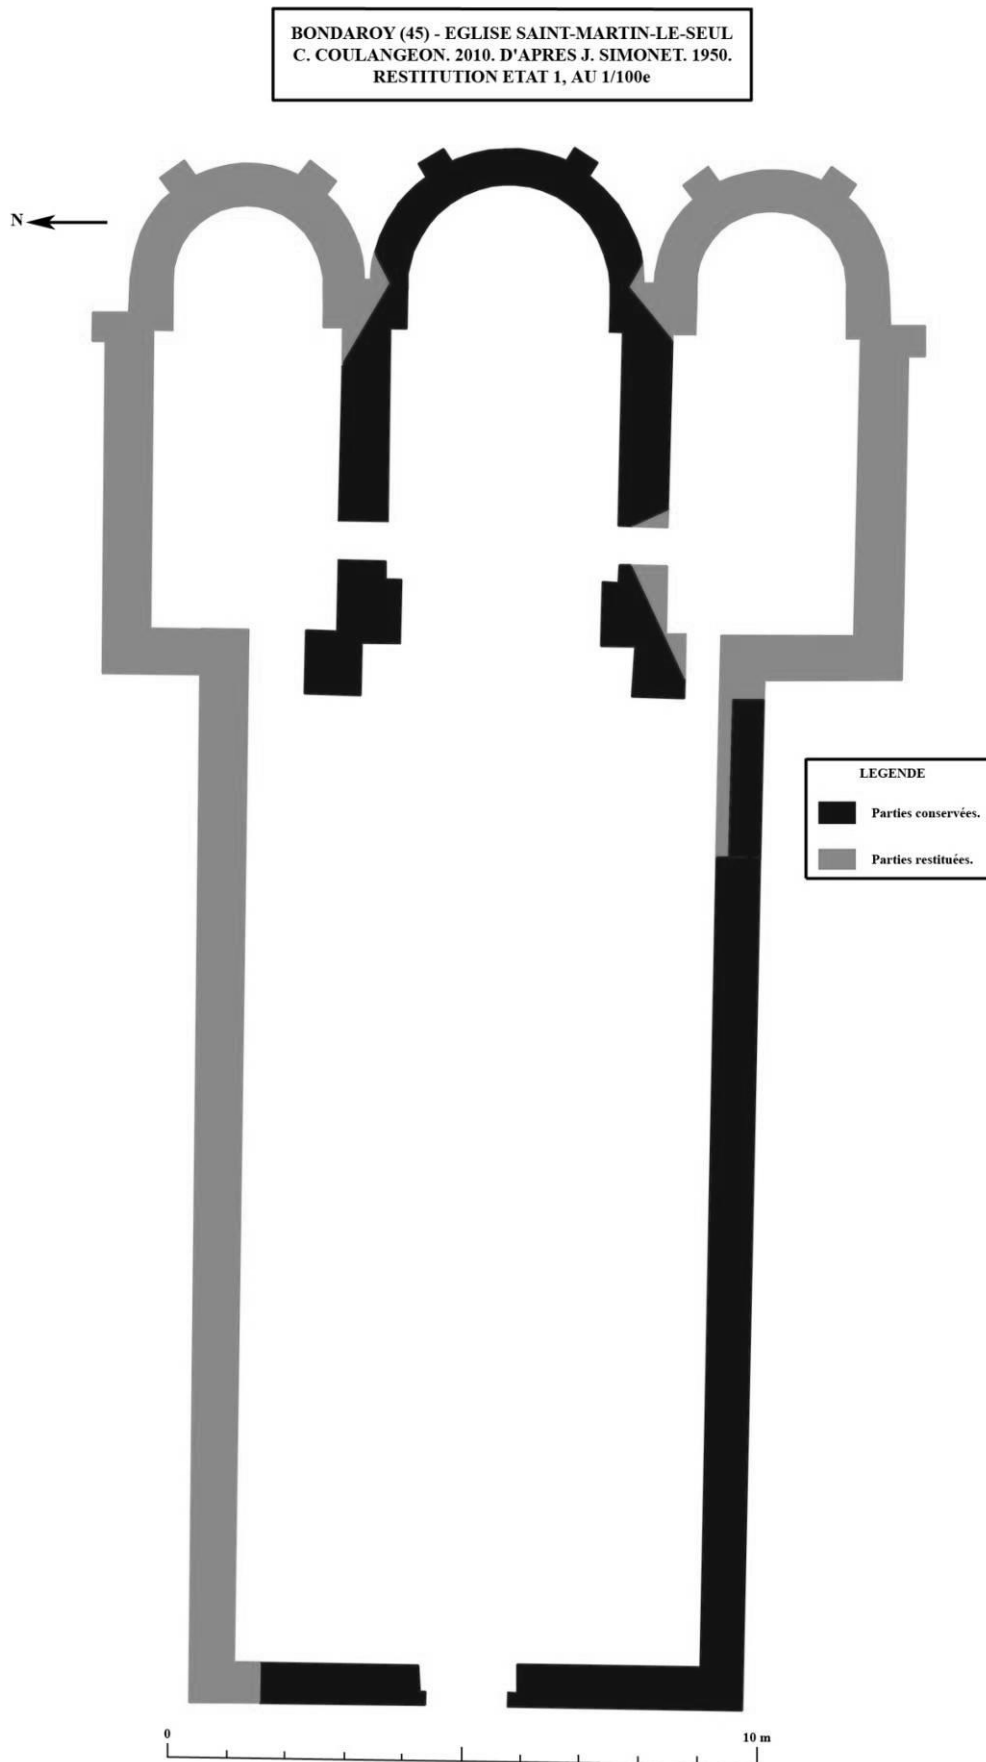
Fig. 15 : Hypothèse de restitution pour le premier état de l'église.

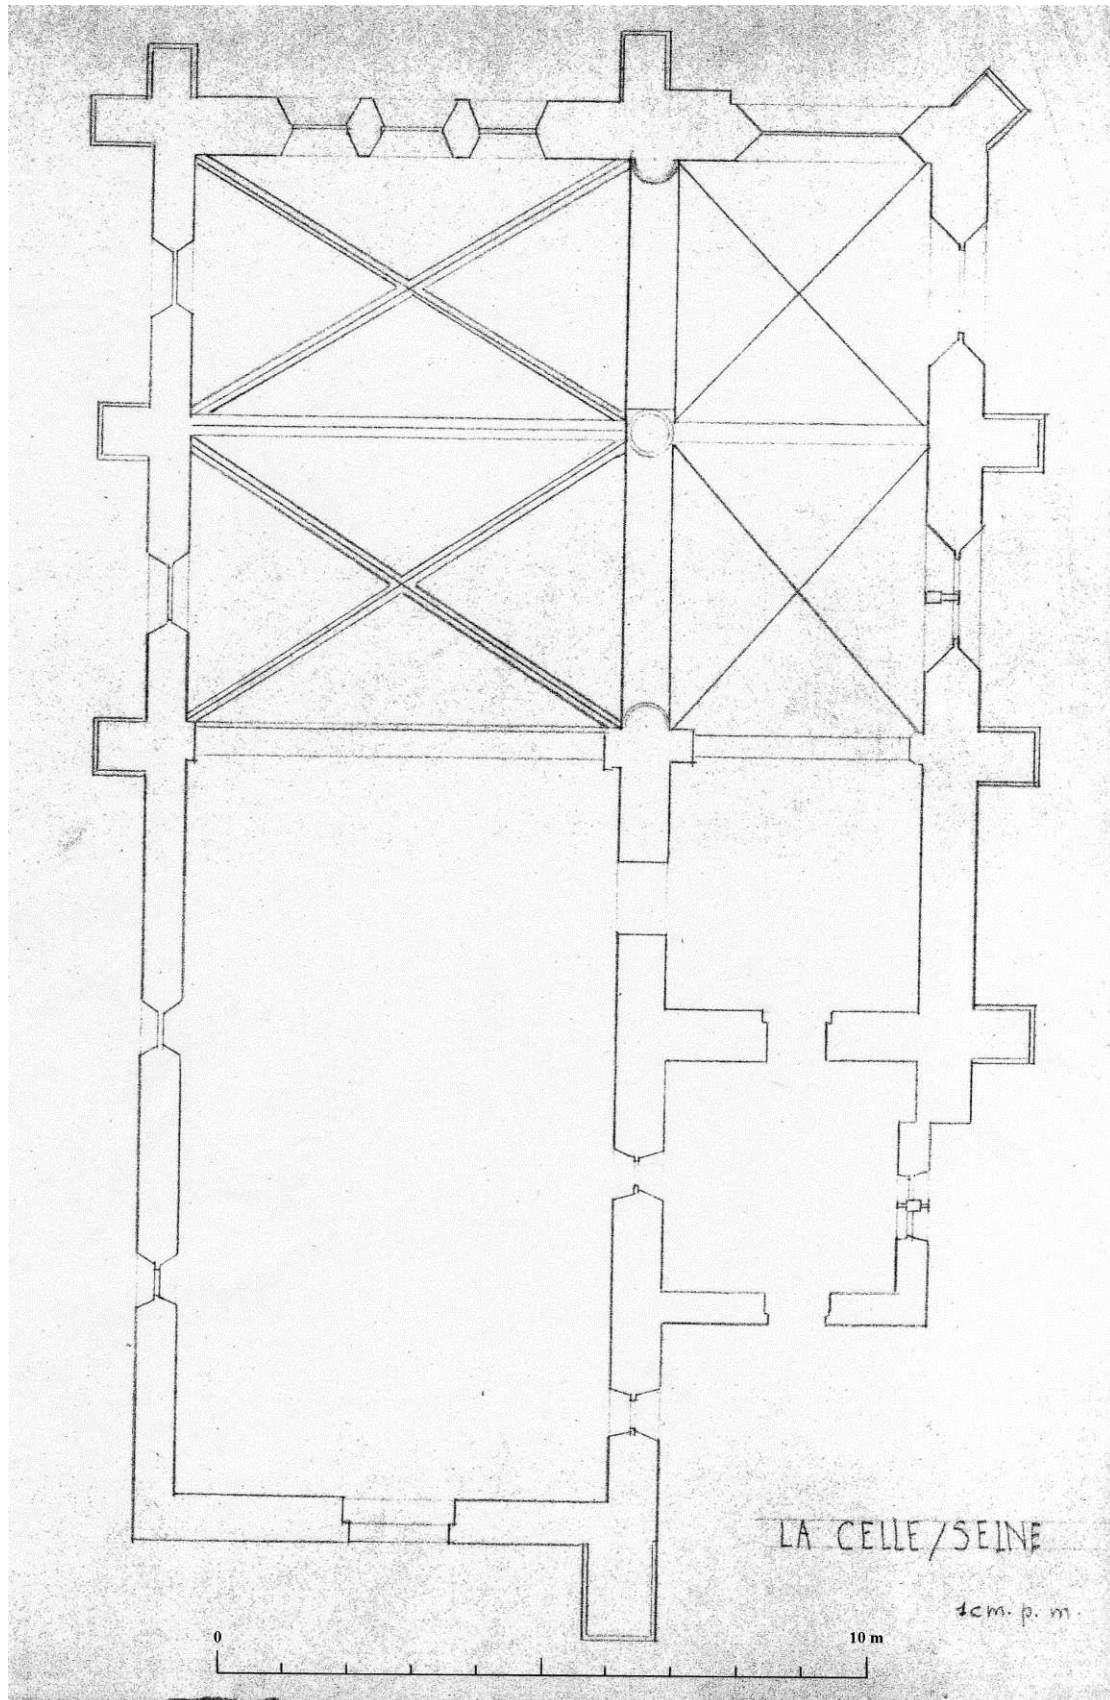
Fig. 7 : Plan anonyme de l'église de La Celle-sur-Seine.
La Celle-sur-Seine : dossier travaux (Fontainebleau – Service départemental de l'architecture et du patrimoine – Dossier de la commune de La Celle-sur-Seine).

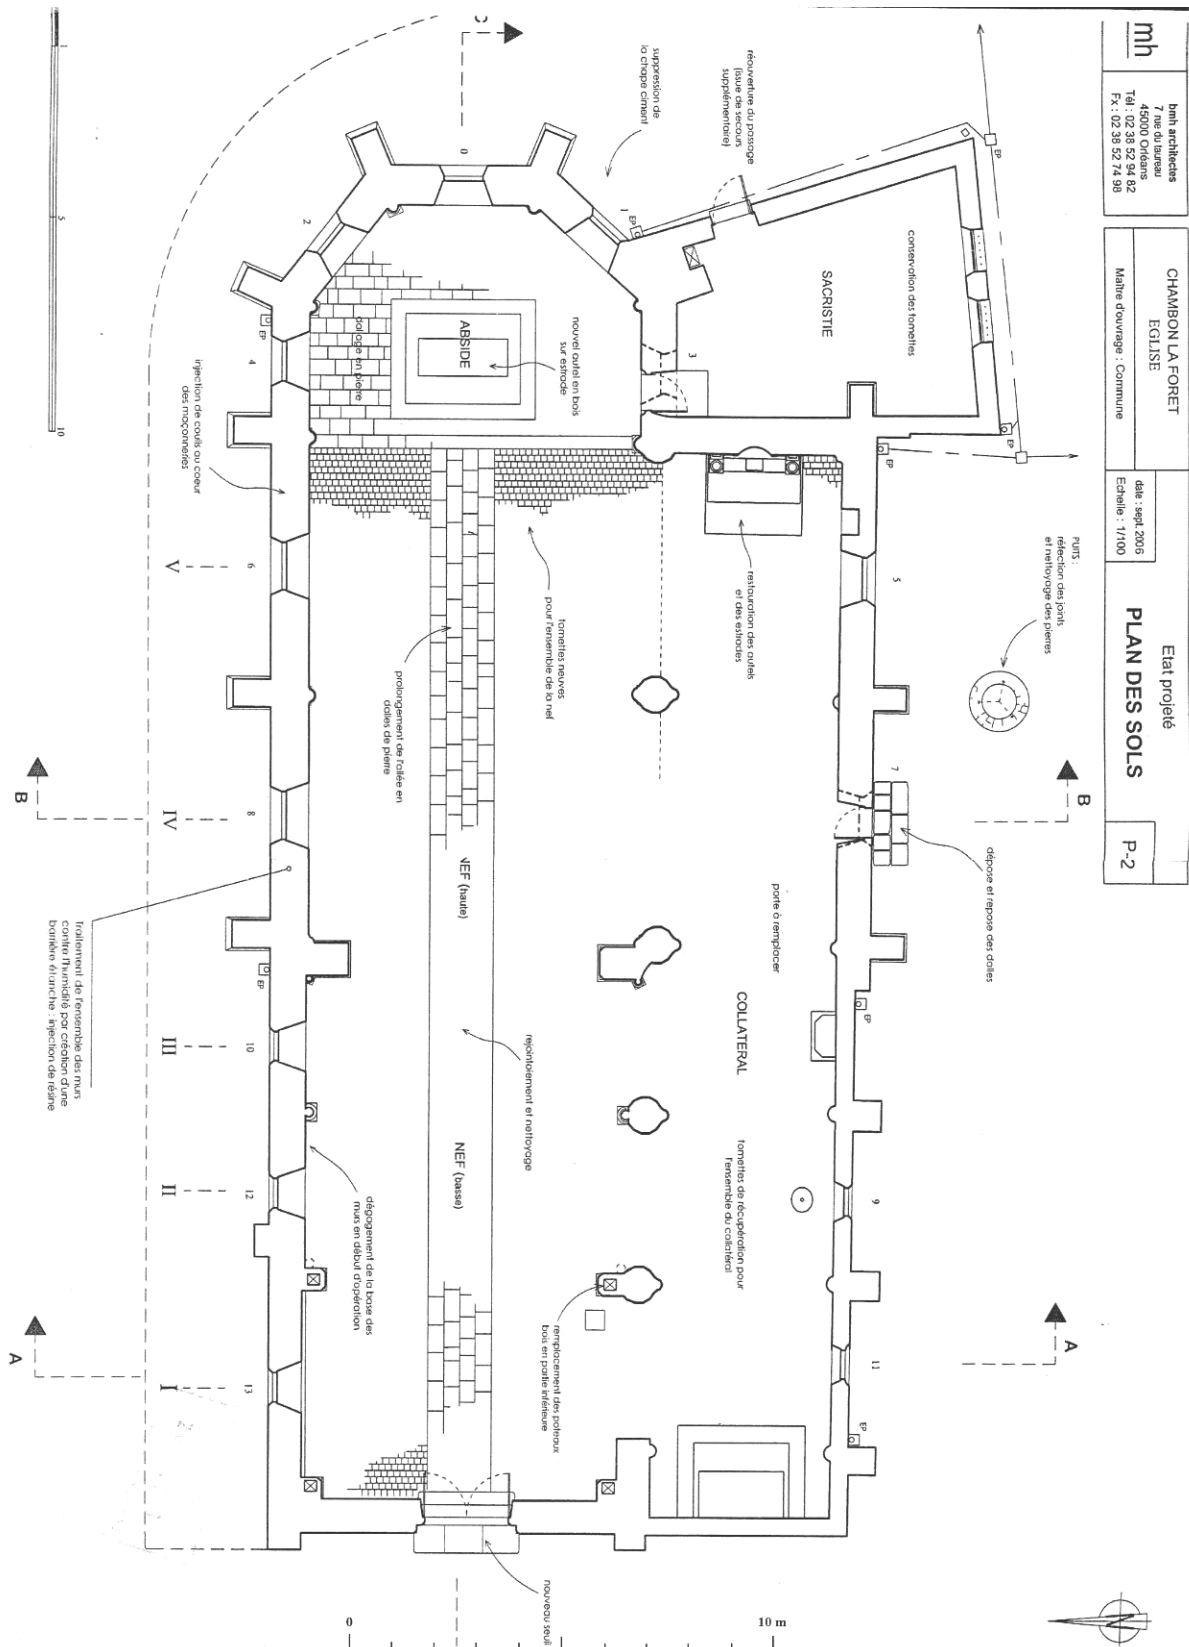
Fig. 5 : Plan de l'église de Chambon-la-Forêt par le cabinet BMH.
Loiret. Chambon-la-Forêt. Église Saint-Étienne. Restauration générale intérieure et
extérieure. Demande de permis de construire. Vol 2 : Documents graphiques, SARL BMH,
sept 2006.

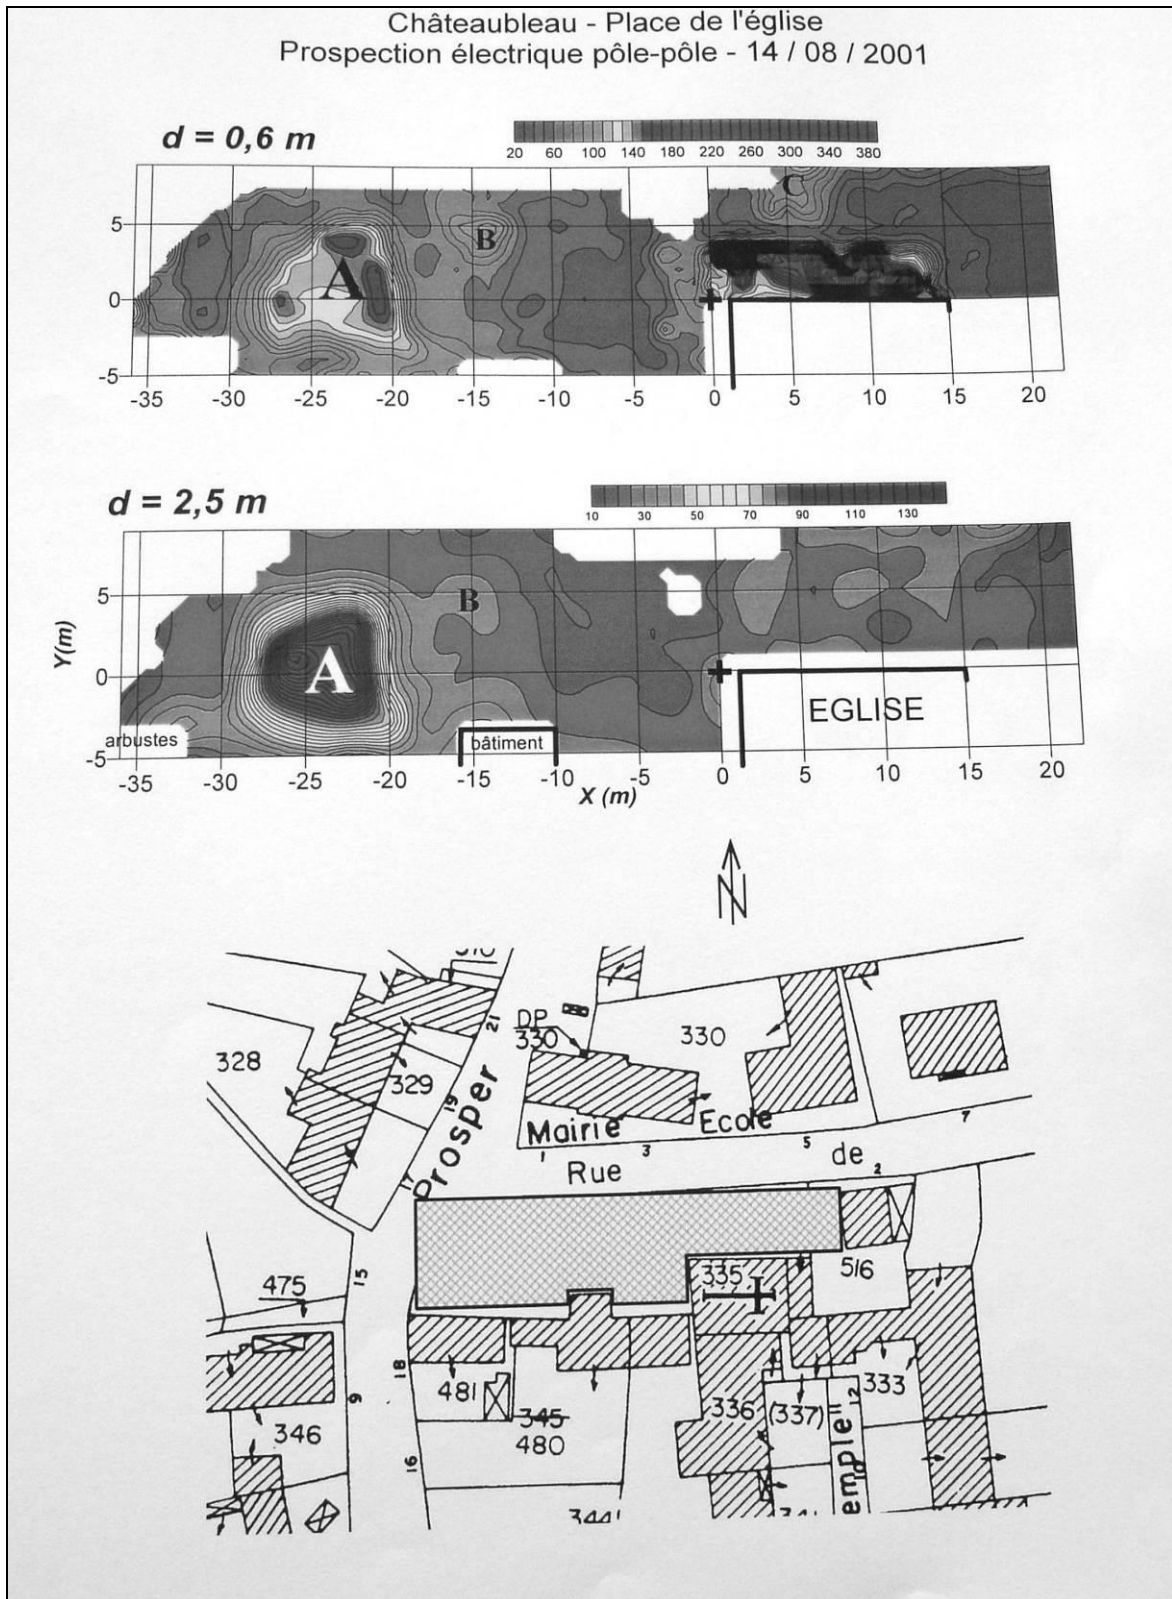
Fig. 8 : Relevés des prospections géophysiques réalisées au sud-ouest de l'église en 2001.
 In : Martinaud M., *Châteaubleau - Prospections électriques*, 2001, fig. 6.

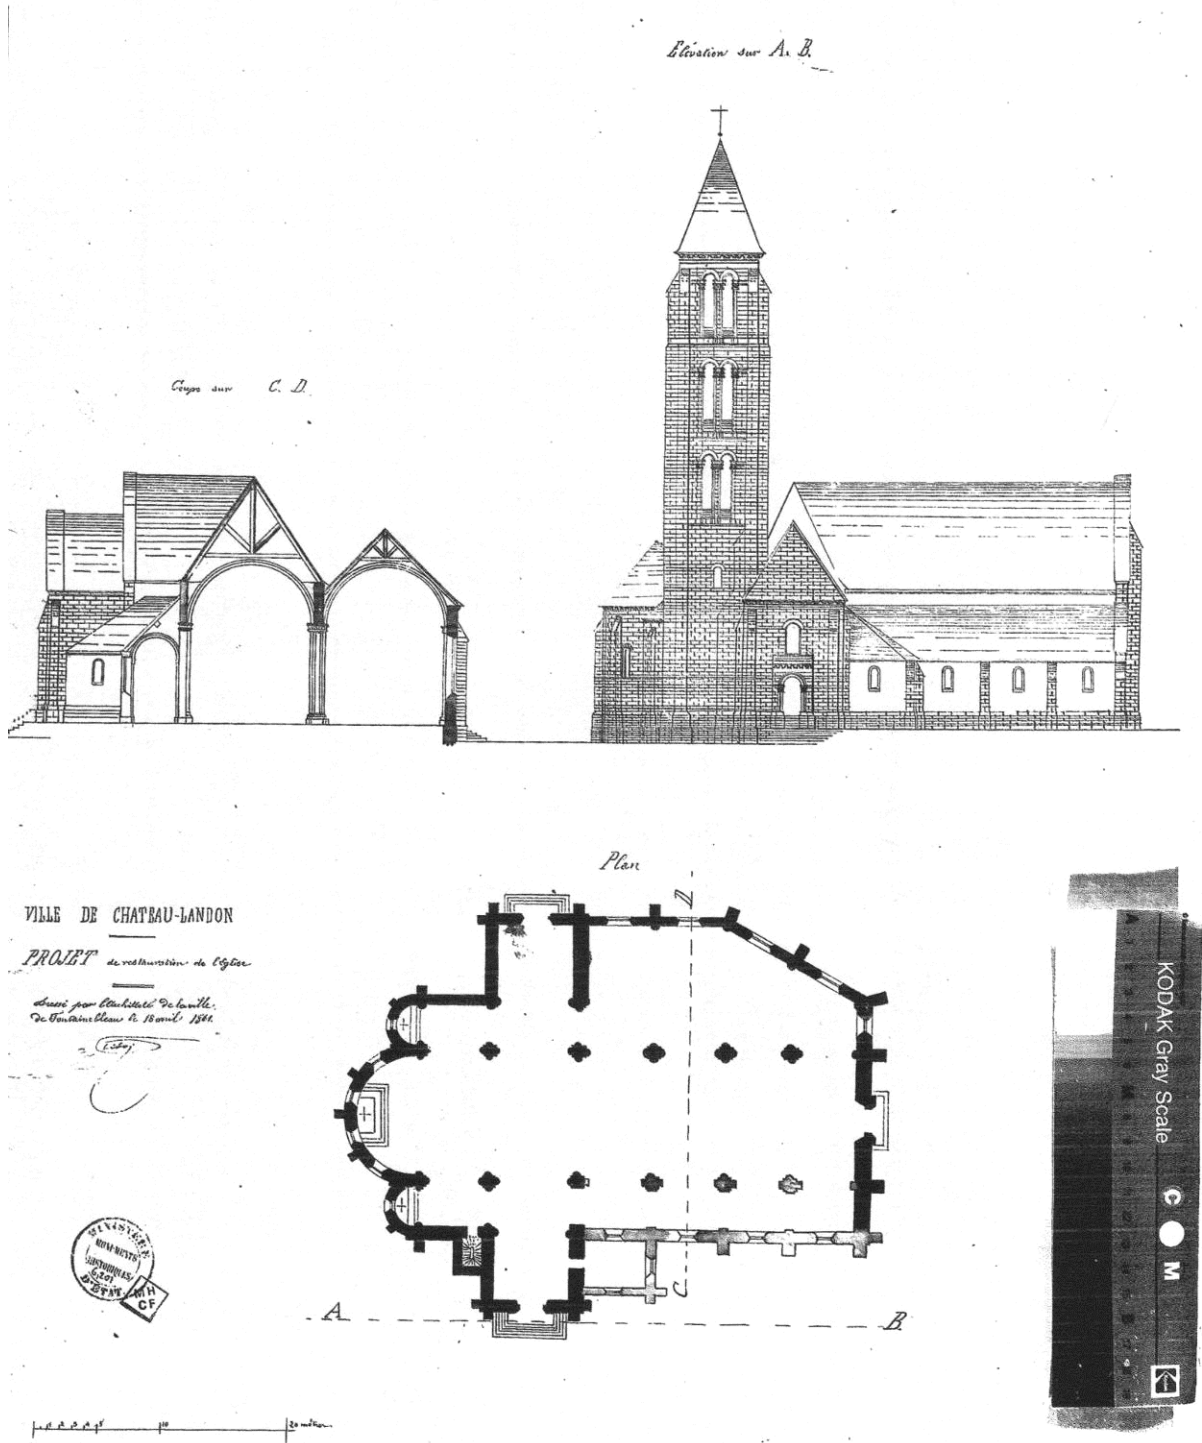
Fig. 7 : Projet pour la restauration de l'église par Lebois, en 1861.
 Lebois M., *Ville de Château-Landon. Projet de restauration de l'église. Plan, Coupe sur CD, Élévation sur AB*, Échelle 0,02, 1861, Médiathèque de l'architecture et du patrimoine, 0082/077/2007.

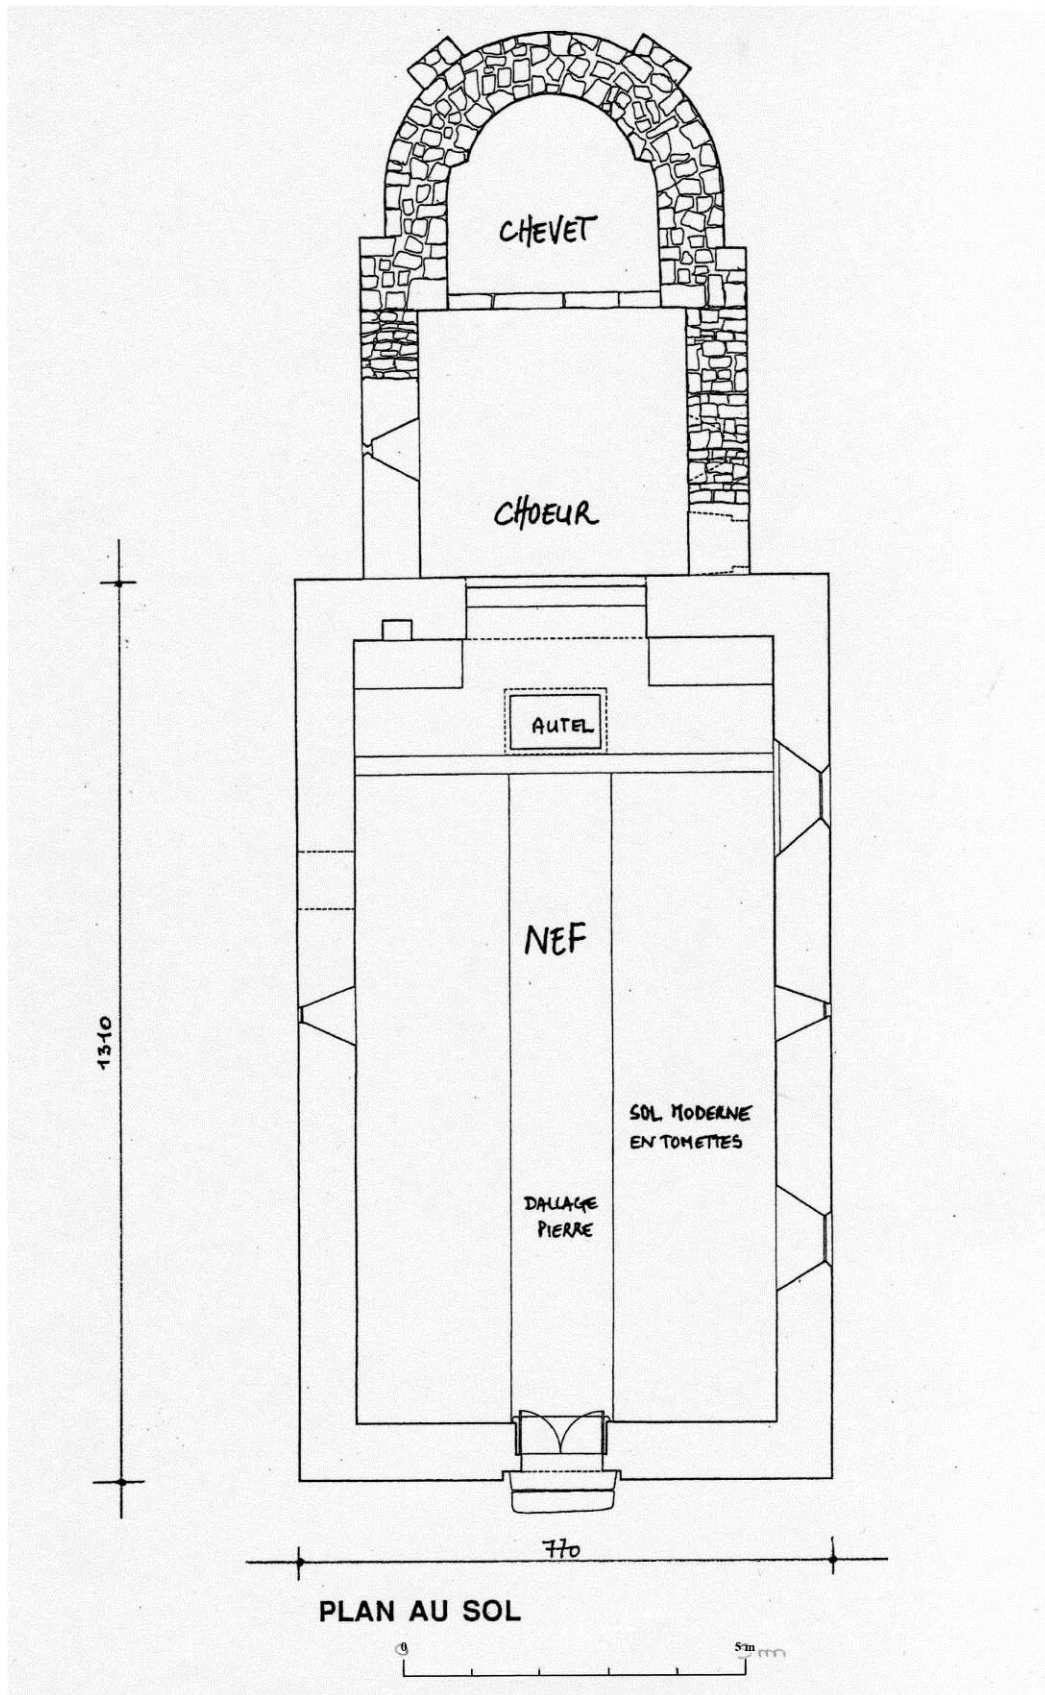
Fig. 7 : Plan de l'église en 2005 par l'architecte Leriche.
 Leriche A., *Contrat (45) – Église Saint-Martin. Restauration de l'église (tranche 1). Plans.*
État actuel, Échelle 1/100^e, décembre 2005.
