**THESE EN VUE DE L'OBTENTION DU GRADE DE DOCTEUR
HISTOIRE DE L'ART ET ARCHEOLOGIE DU MOYEN ÂGE**

**L'ARCHITECTURE RELIGIEUSE DES X^e ET XI^e
SIÈCLES DANS LE SUD-EST DU DOMAINE
ROYAL CAPÉTIEN**

**Tome III : Vol.1
CATALOGUE – ILLUSTRATIONS
Notices 1 à 50**

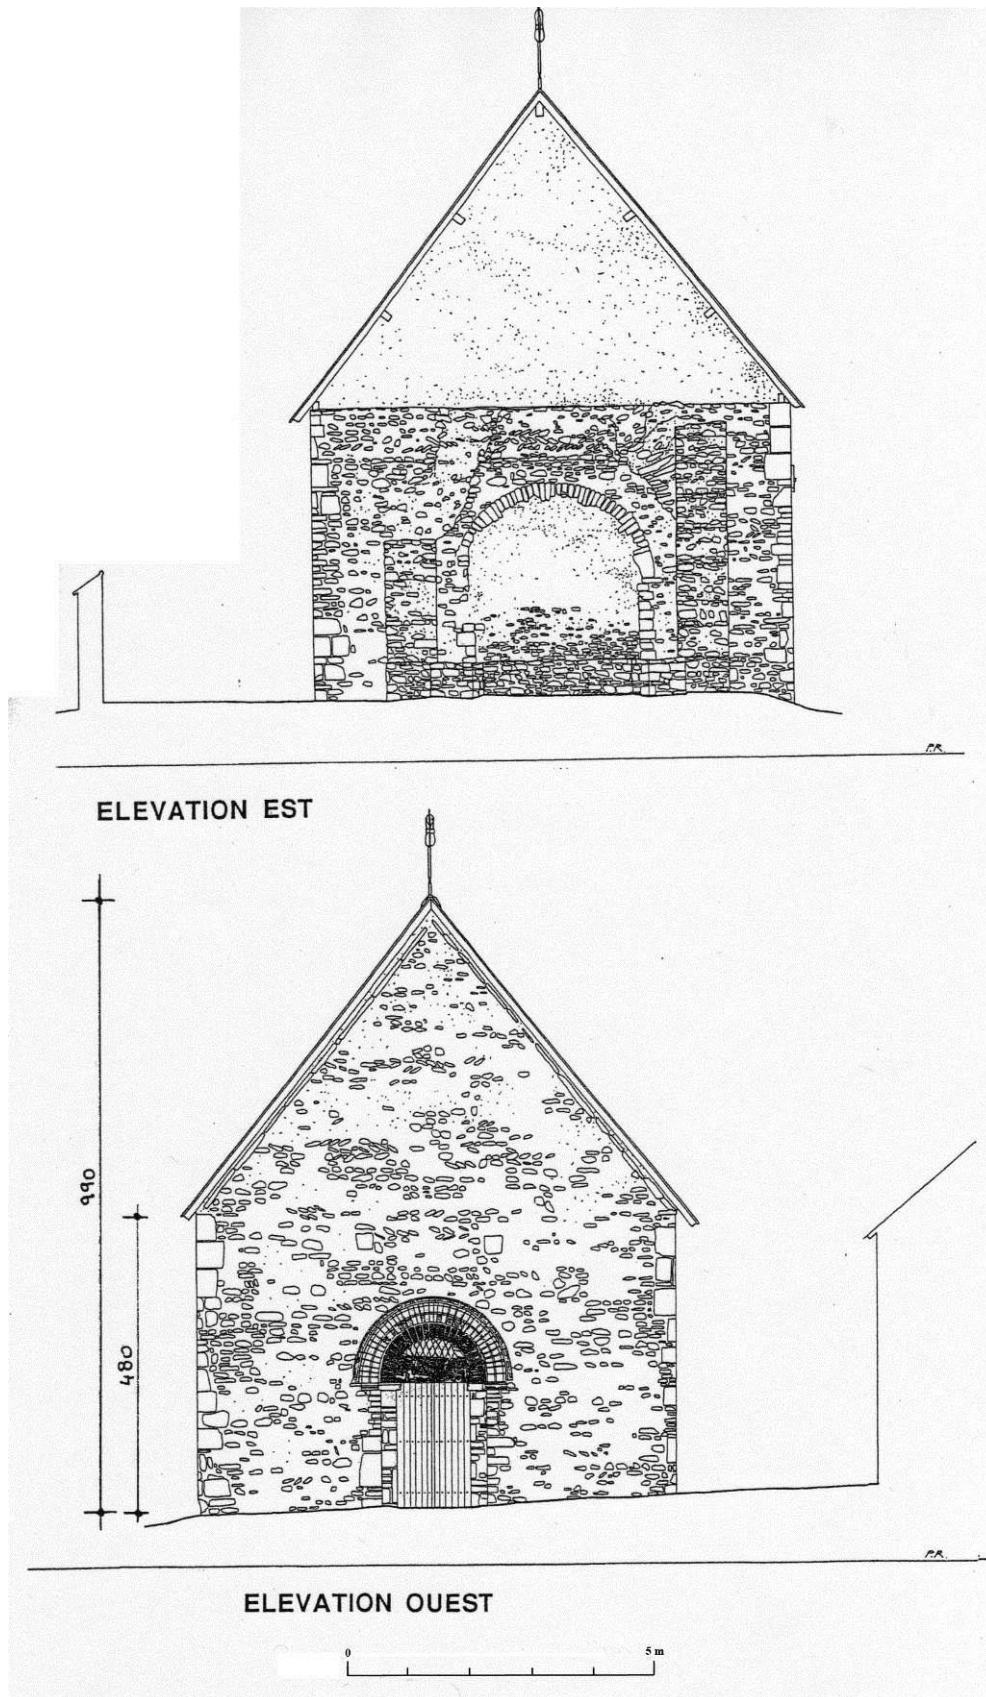
Fig. 10-11 : Relevés des élévations est et ouest de l'église.
Leriche A., *Cortrat (45) – Église Saint-Martin. Restauration de l'église (tranche 1).*
Élévations extérieures, Échelle 1/100^e, décembre 2005.

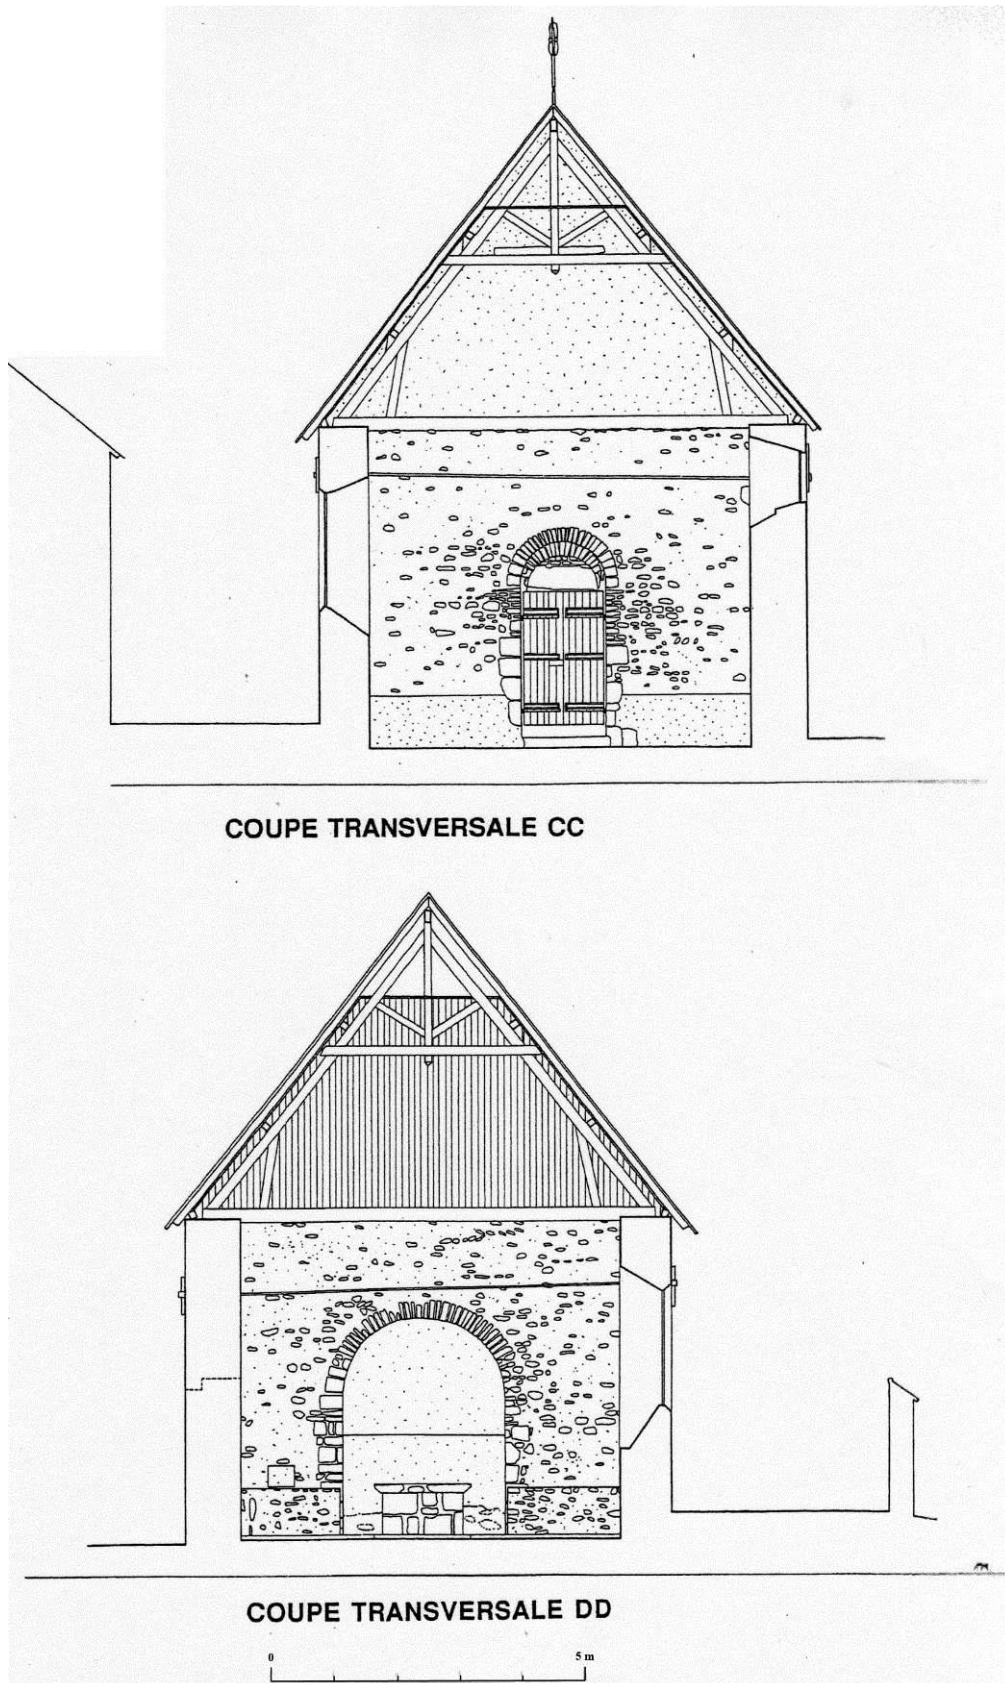
Fig. 14-15 : Coupes transversales, montrant les élévations intérieures ouest et est.
Leriche A., Cortrat (45) – Église Saint-Martin. Restauration de l'église (tranche 1). Coupes,
Échelle 1/100^e, décembre 2005.

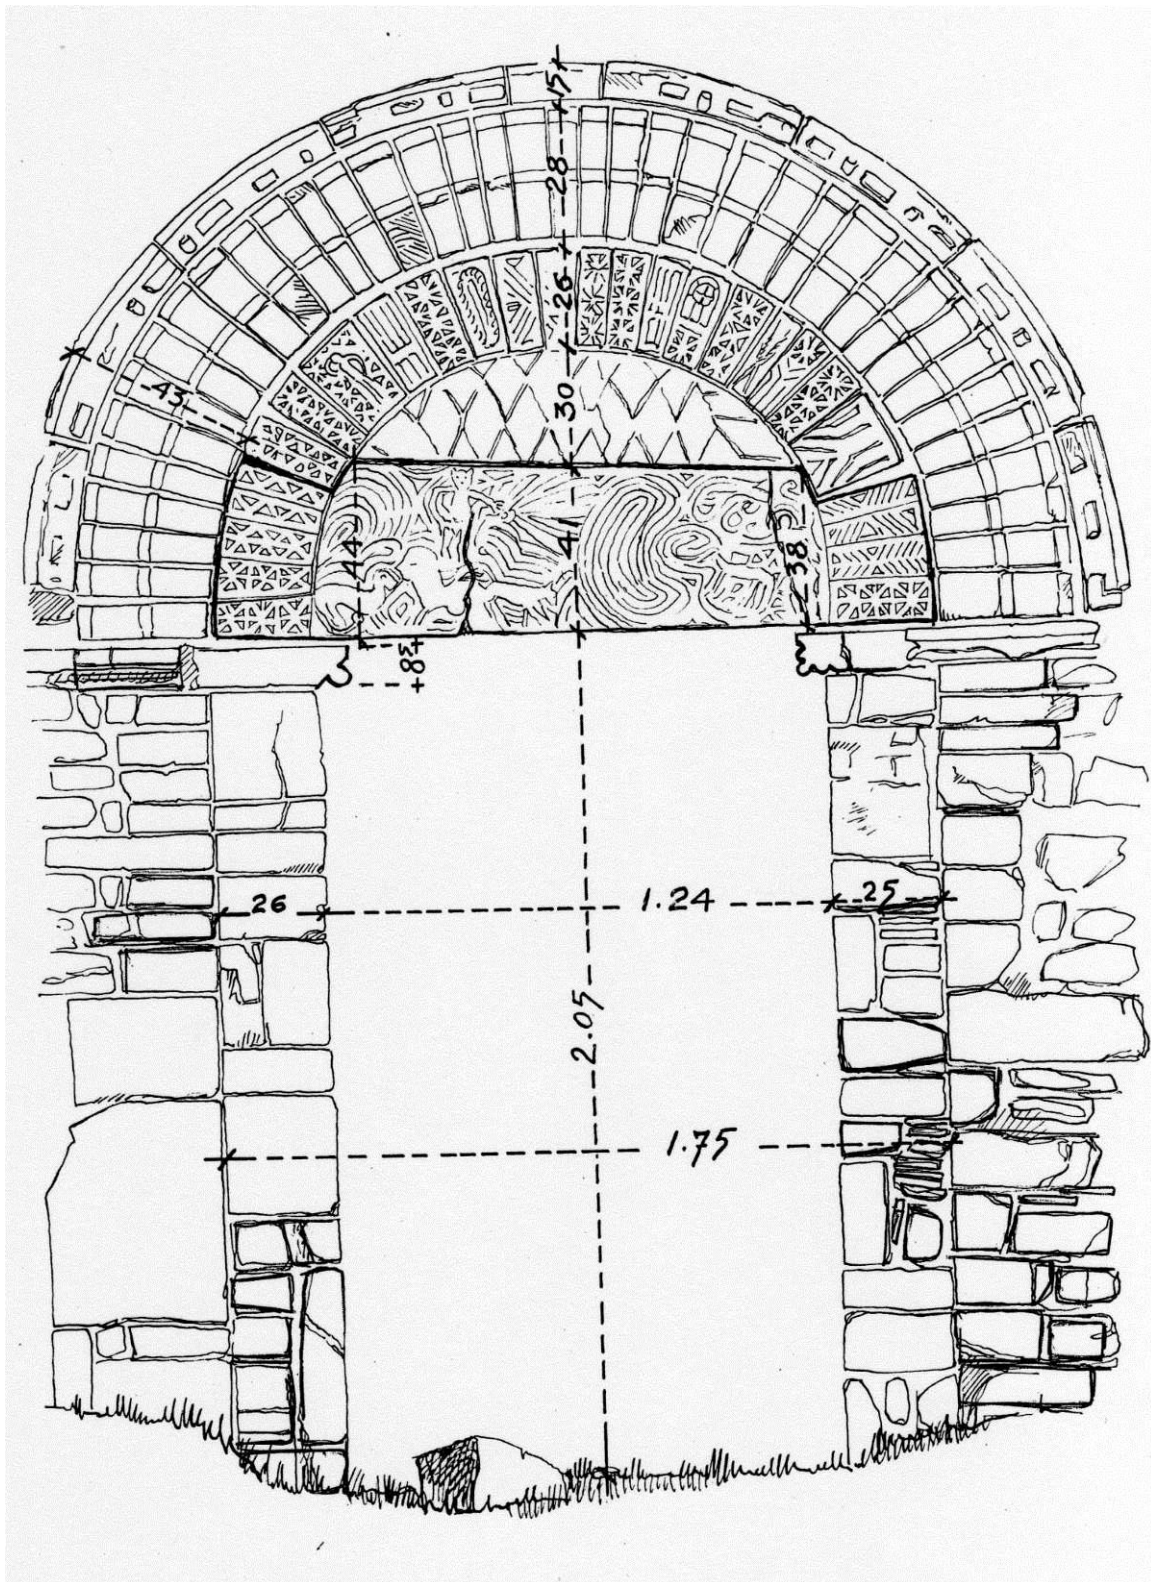
Fig. 16 : Relevé du portail ouest, par Pierre Rousseau.

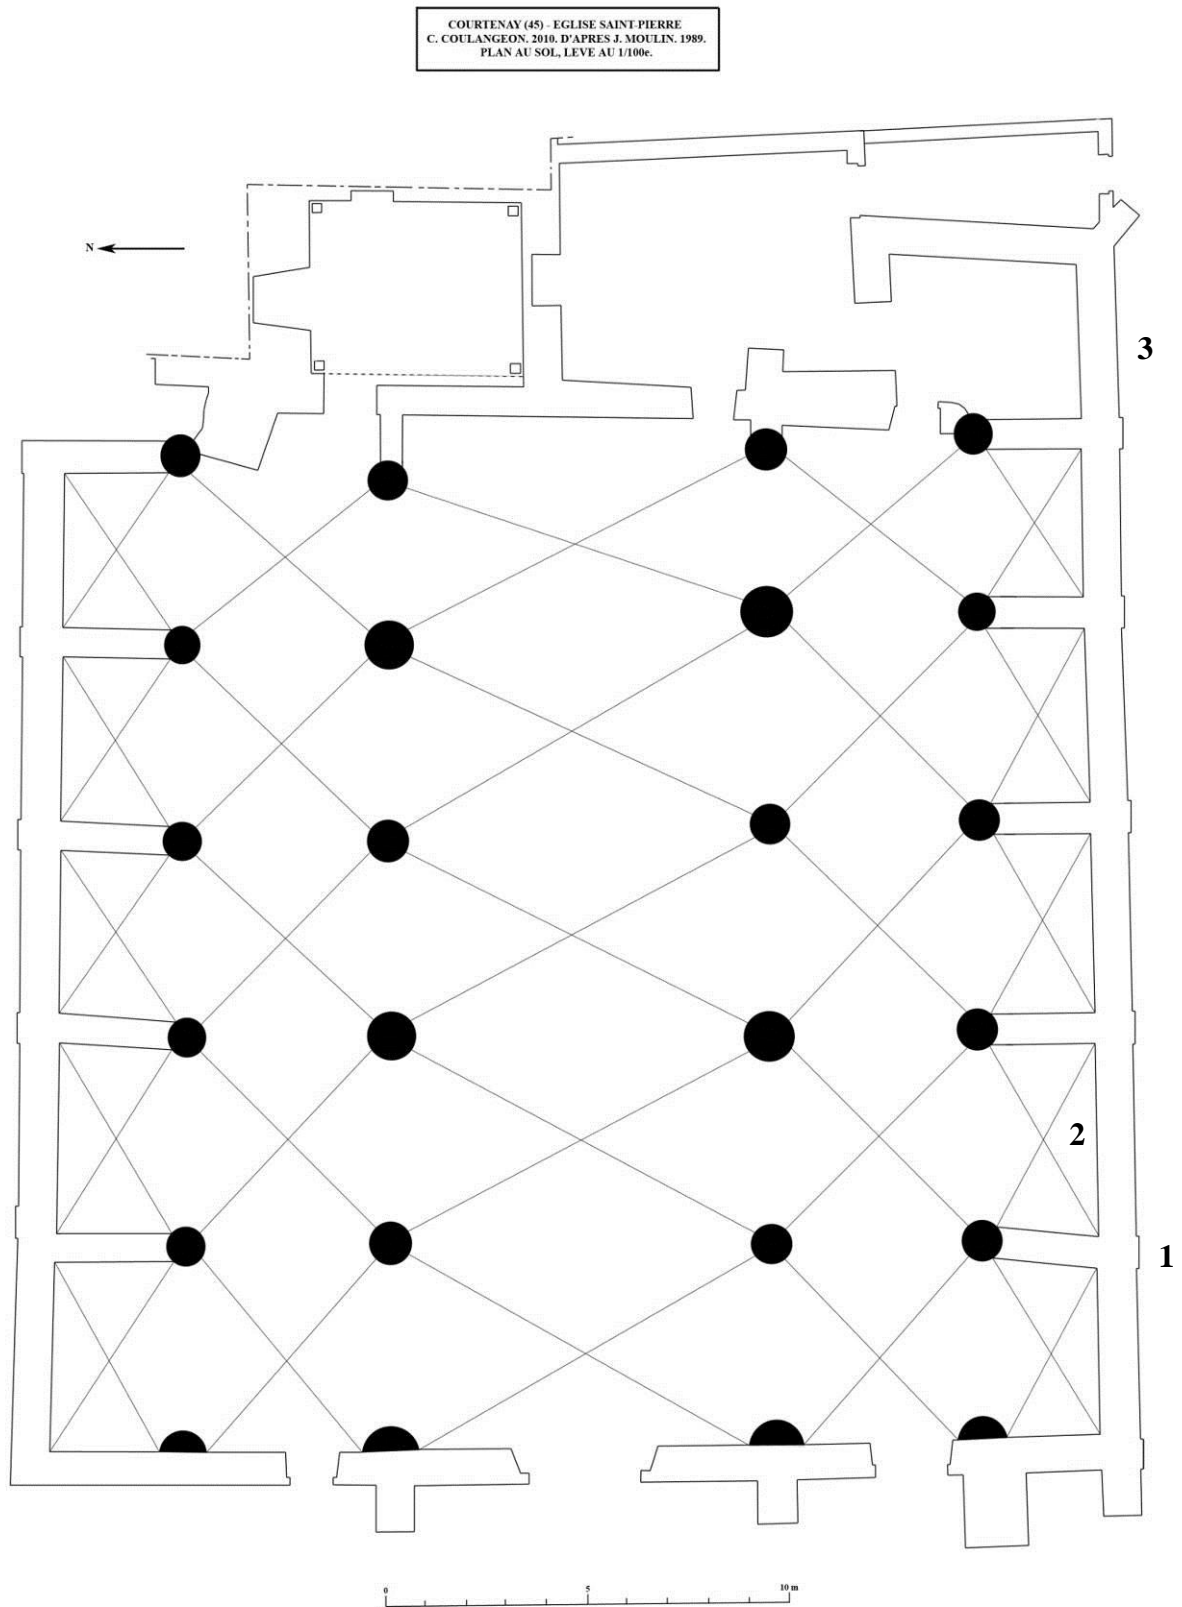
Fig. 4 : Plan de l'église de Courtenay, d'après Jacques Moulin. Les numéros indiquent la localisation des inscriptions.

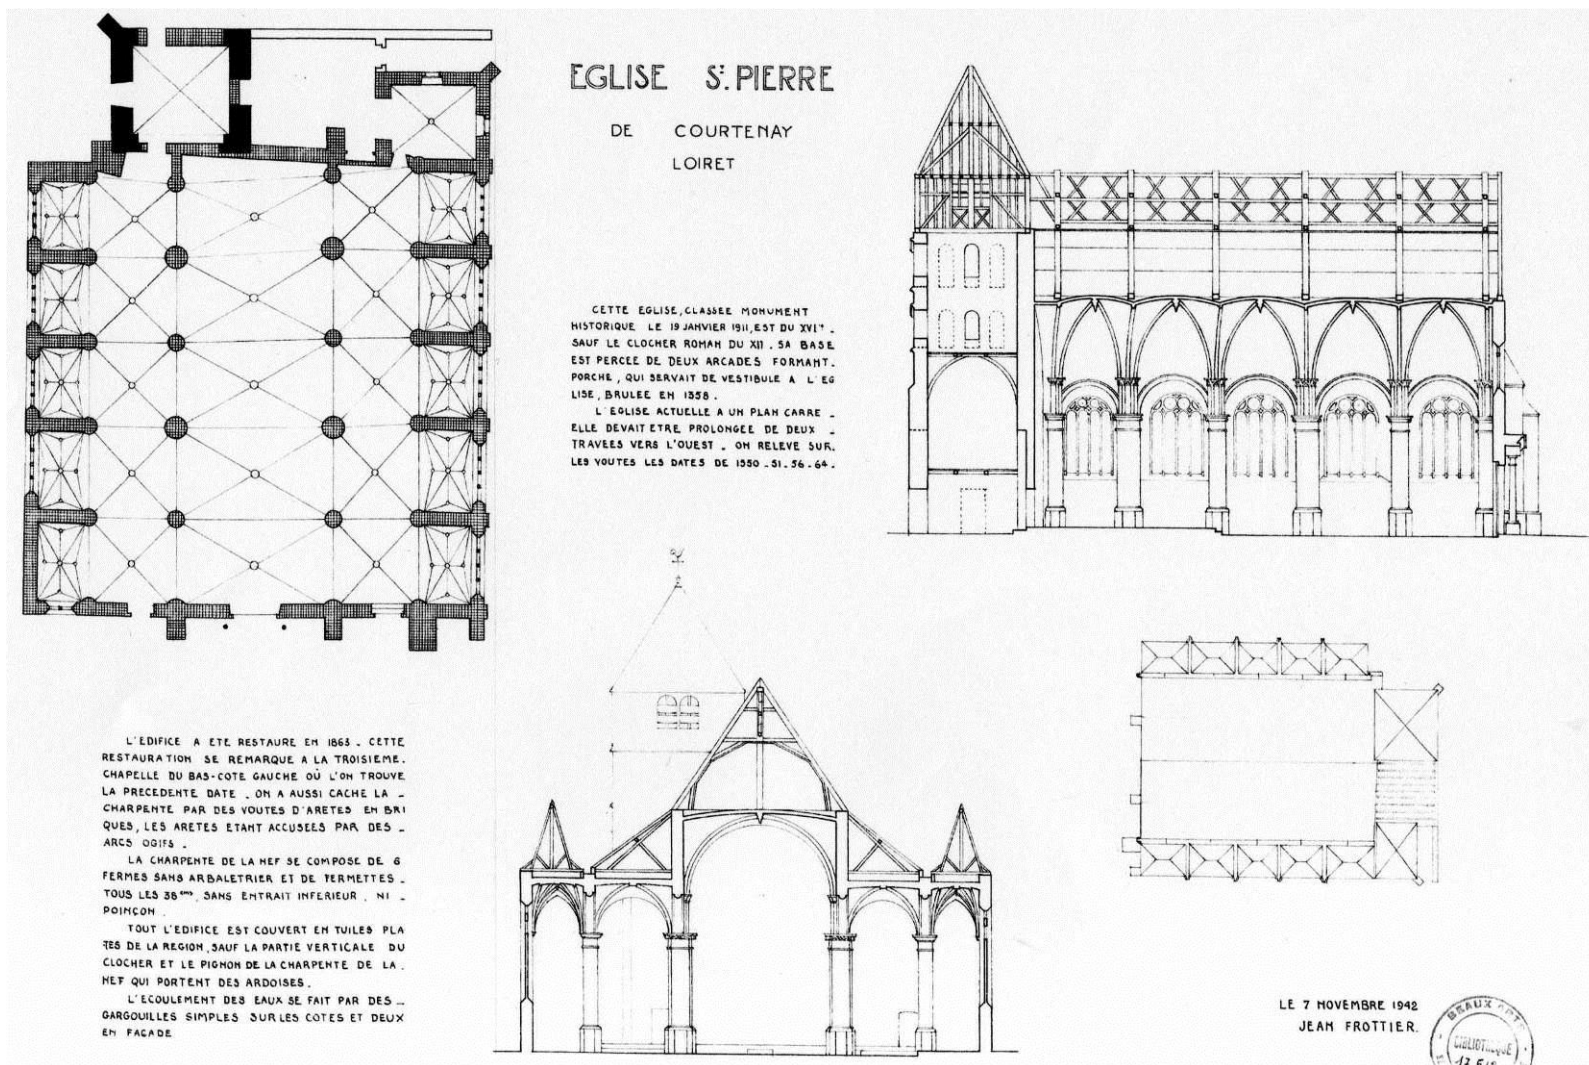
Fig. 5 : Plans et coupes de l'église par l'architecte Frottier, en 1942.
Frottier J., *Église Saint-Pierre de Courtenay. Loiret. Plans et coupes*, s. é., 1942 (CRMH, DRAC Centre, Orléans, dossiers sur la commune de Courtenay, 45115-1 G1).

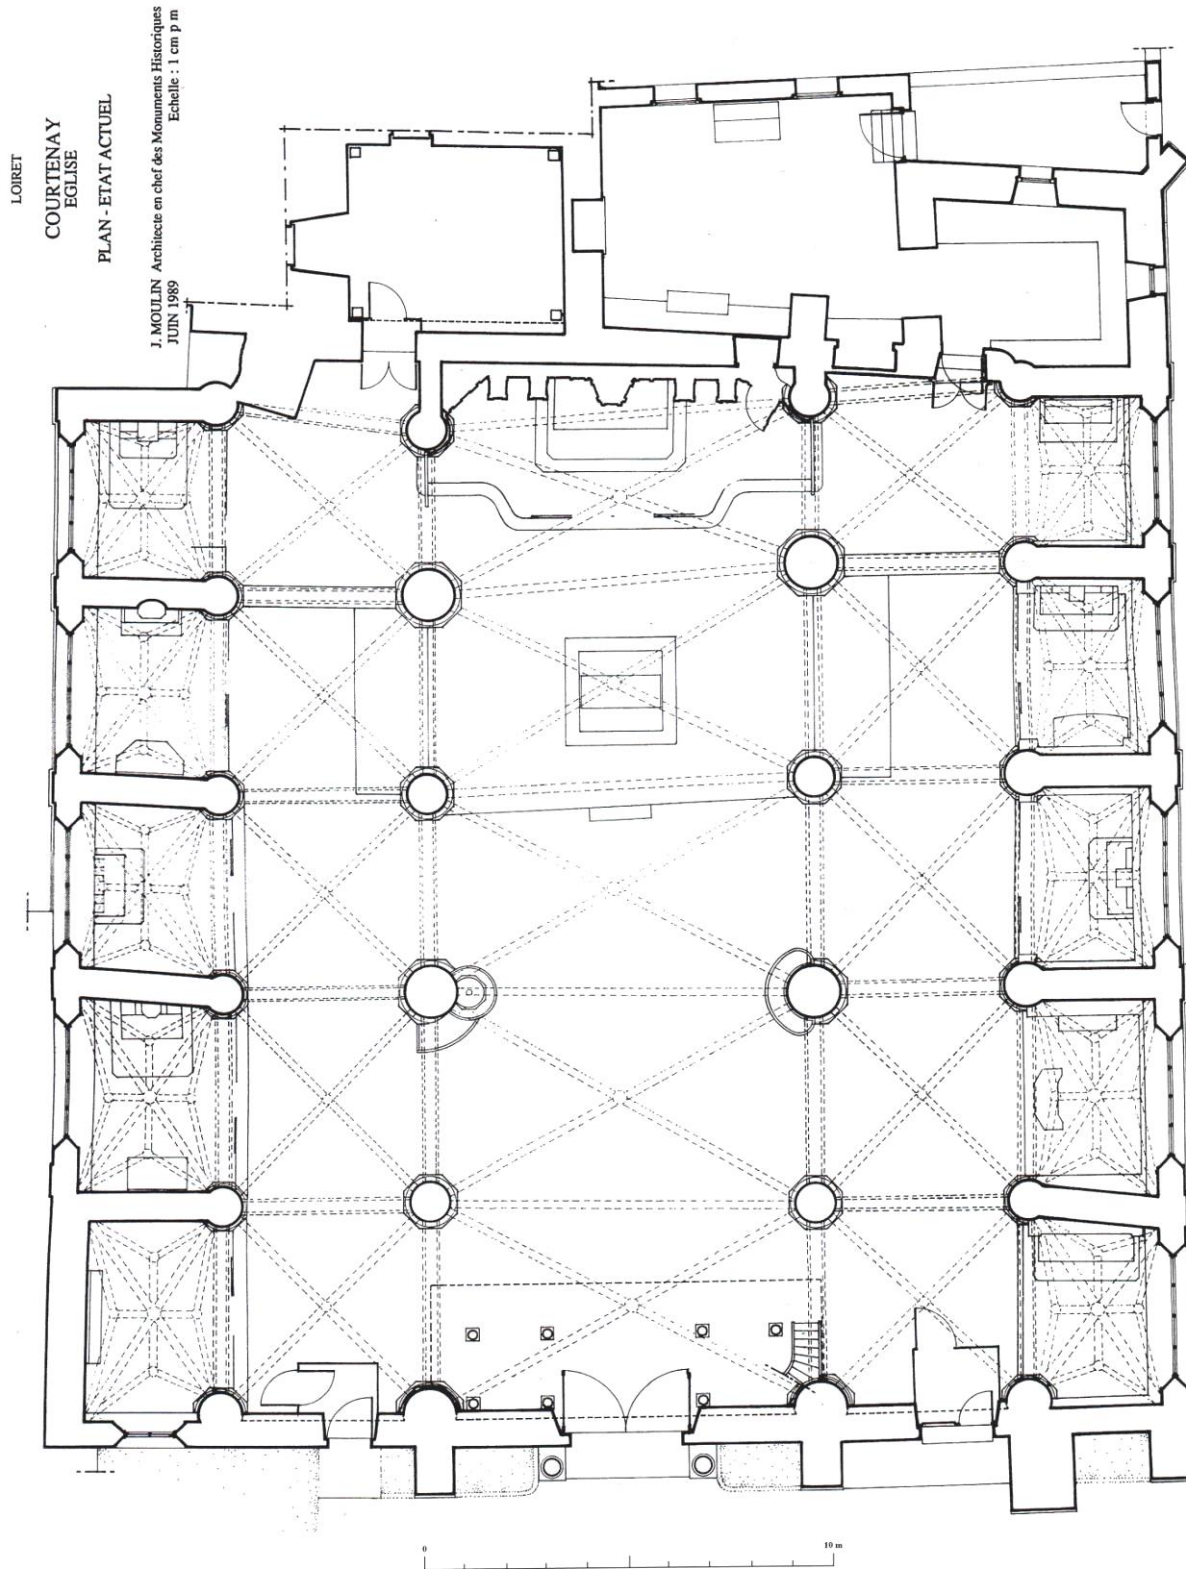
Fig. 6 : Plan de l'église par Jacques Moulin en 1989.
Moulin J., *Loiret. Courtenay. Église. Plan – État actuel*, Échelle de 1 cm pour 1 m, 1989
(CRMH, DRAC Centre, Orléans, dossiers sur la commune de Courtenay, 45115-1 G1).
Les numéros 1, 2 et 3 renvoient à la localisation des inscriptions.

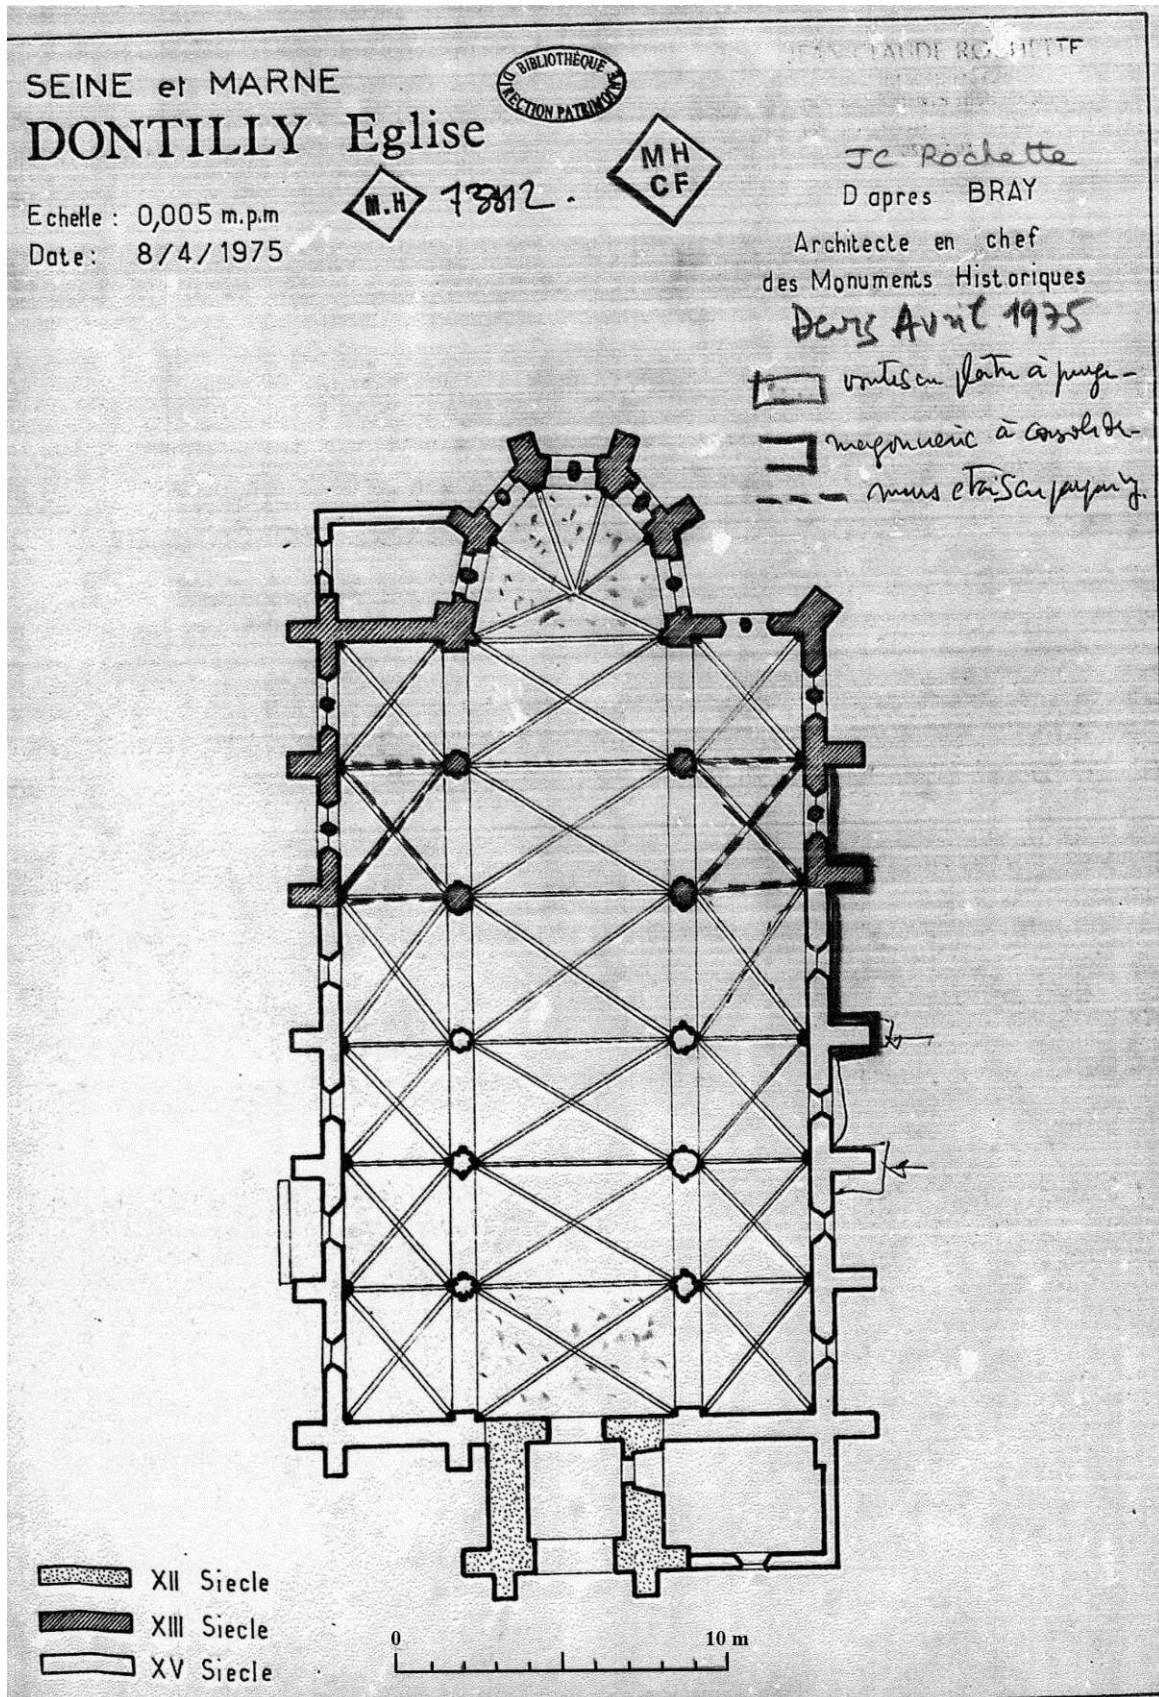
Fig. 5 : Plan de l'église par Jean-Claude Rochette en 1975.
 Rochette J.-C., Bray A., Seine-et-Marne. Dontilly. Église [plan], Échelle 0,005 m par m, 1975.

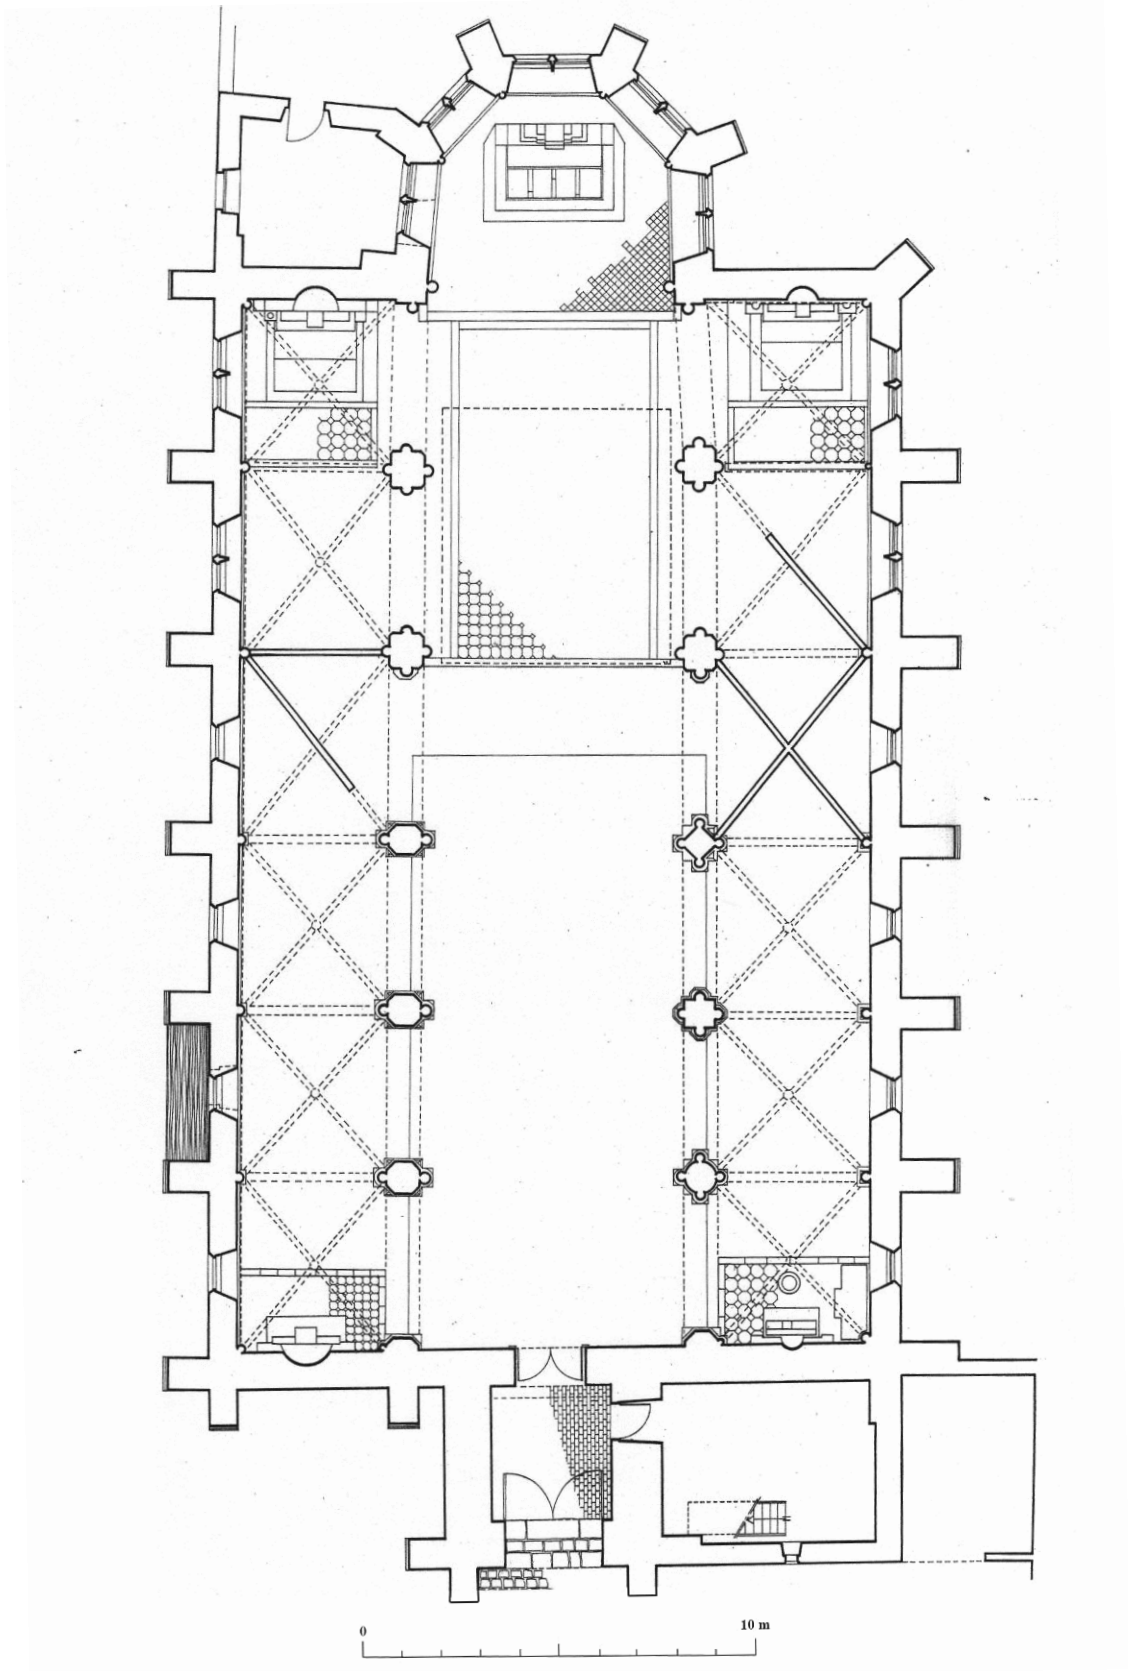
Fig. 6 : Plan de l'église par Jacques Moulin en 1997.
Moulin J., *Seine-et-Marne. Donnemarie-Dontilly. Église Saint-Pierre et Saint-Paul de
Dontilly. État actuel. Plan, Échelle 1/100^e, 1997.*

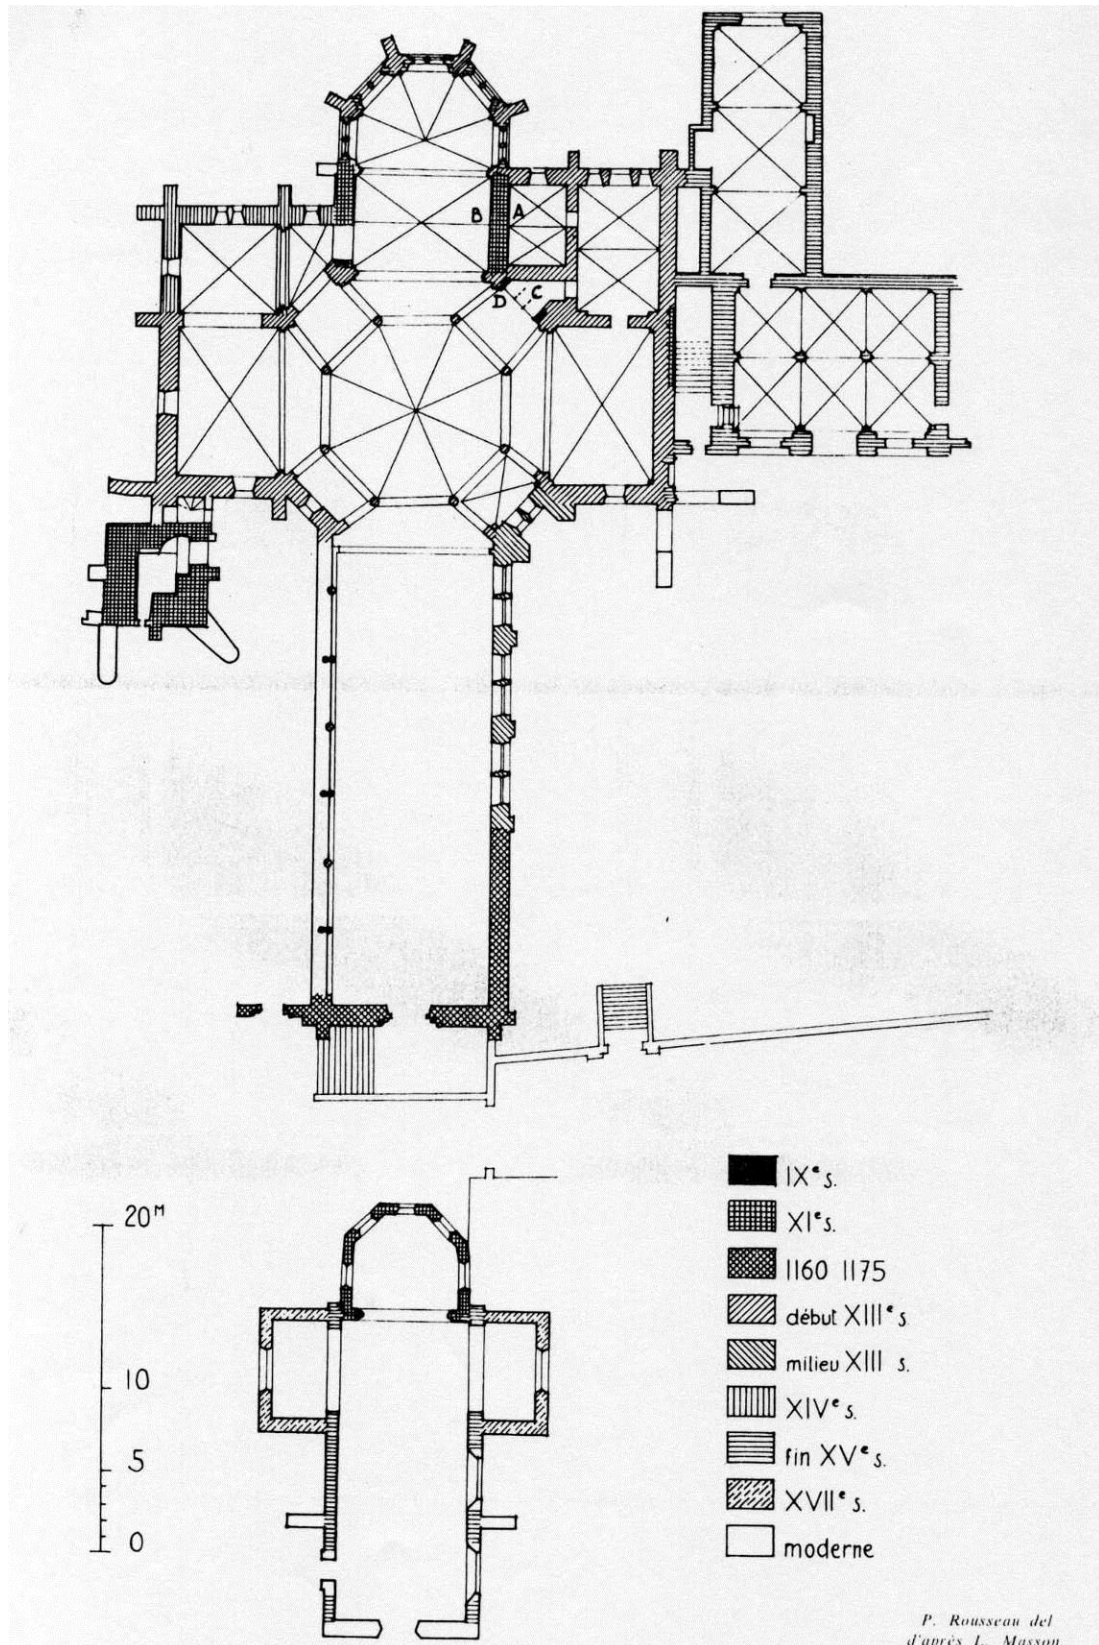
Fig. 6 : Plan des deux églises de Ferrières par Pierre Rousseau.
 Rousseau P., L'église Saint-Pierre de Ferrières-en-Gâtinais, *Études ligériennes d'histoire et d'archéologie médiévales. Mémoires et exposés présentés à la semaine d'études médiévales de Saint-Benoît-sur-Loire du 3 au 10 juillet 1969*, Auxerre, éd. de la Société des fouilles archéologiques et des Monuments historiques de l'Yonne, 1975, fig. 1.

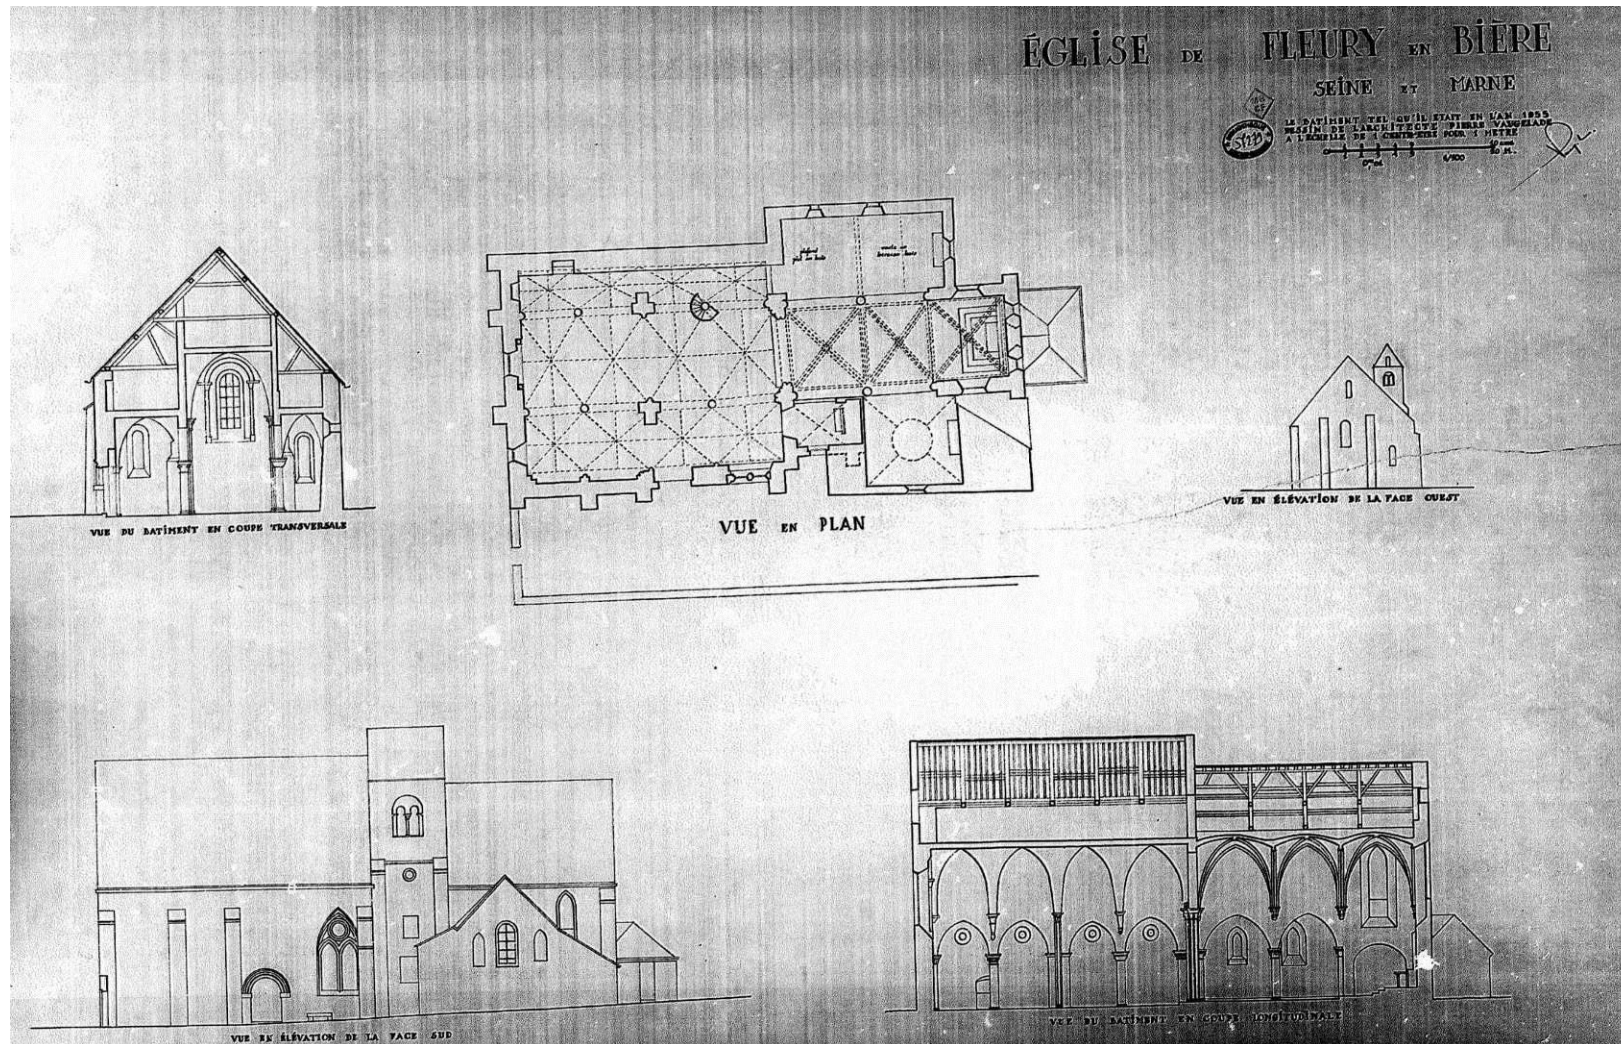
Fig. 6 : Plan, coupes et relevés des façades par Pierre Vaugelade en 1955.

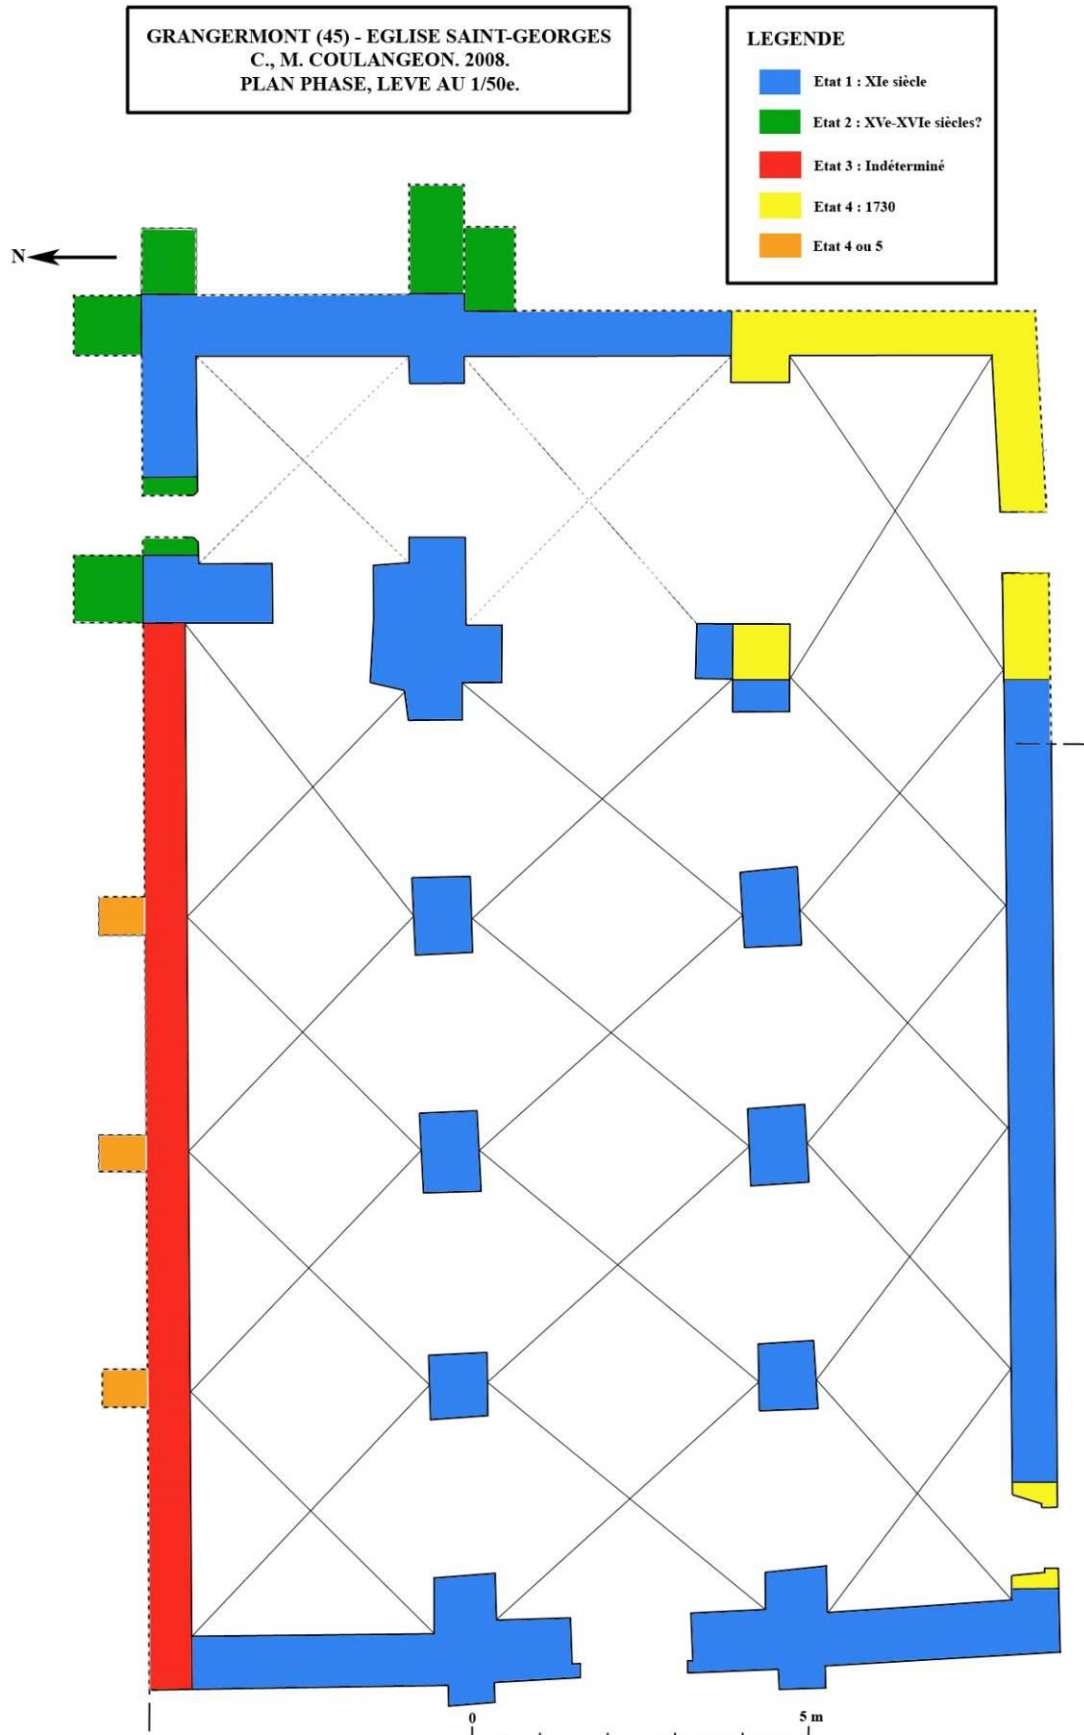
Fig. 7 : Plan phasé de l'édifice. Voir planche couleur : volume VI.

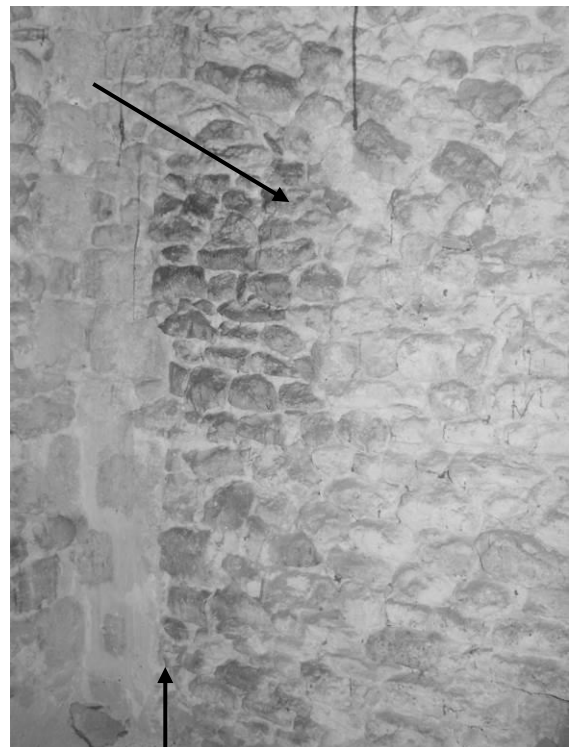
Fig. 59 : Angle entre le pignon occidental du bas-côté nord et le mur gouttereau (les flèches indiquent les vestiges de toiture et la rupture dans le mur avant l'angle).

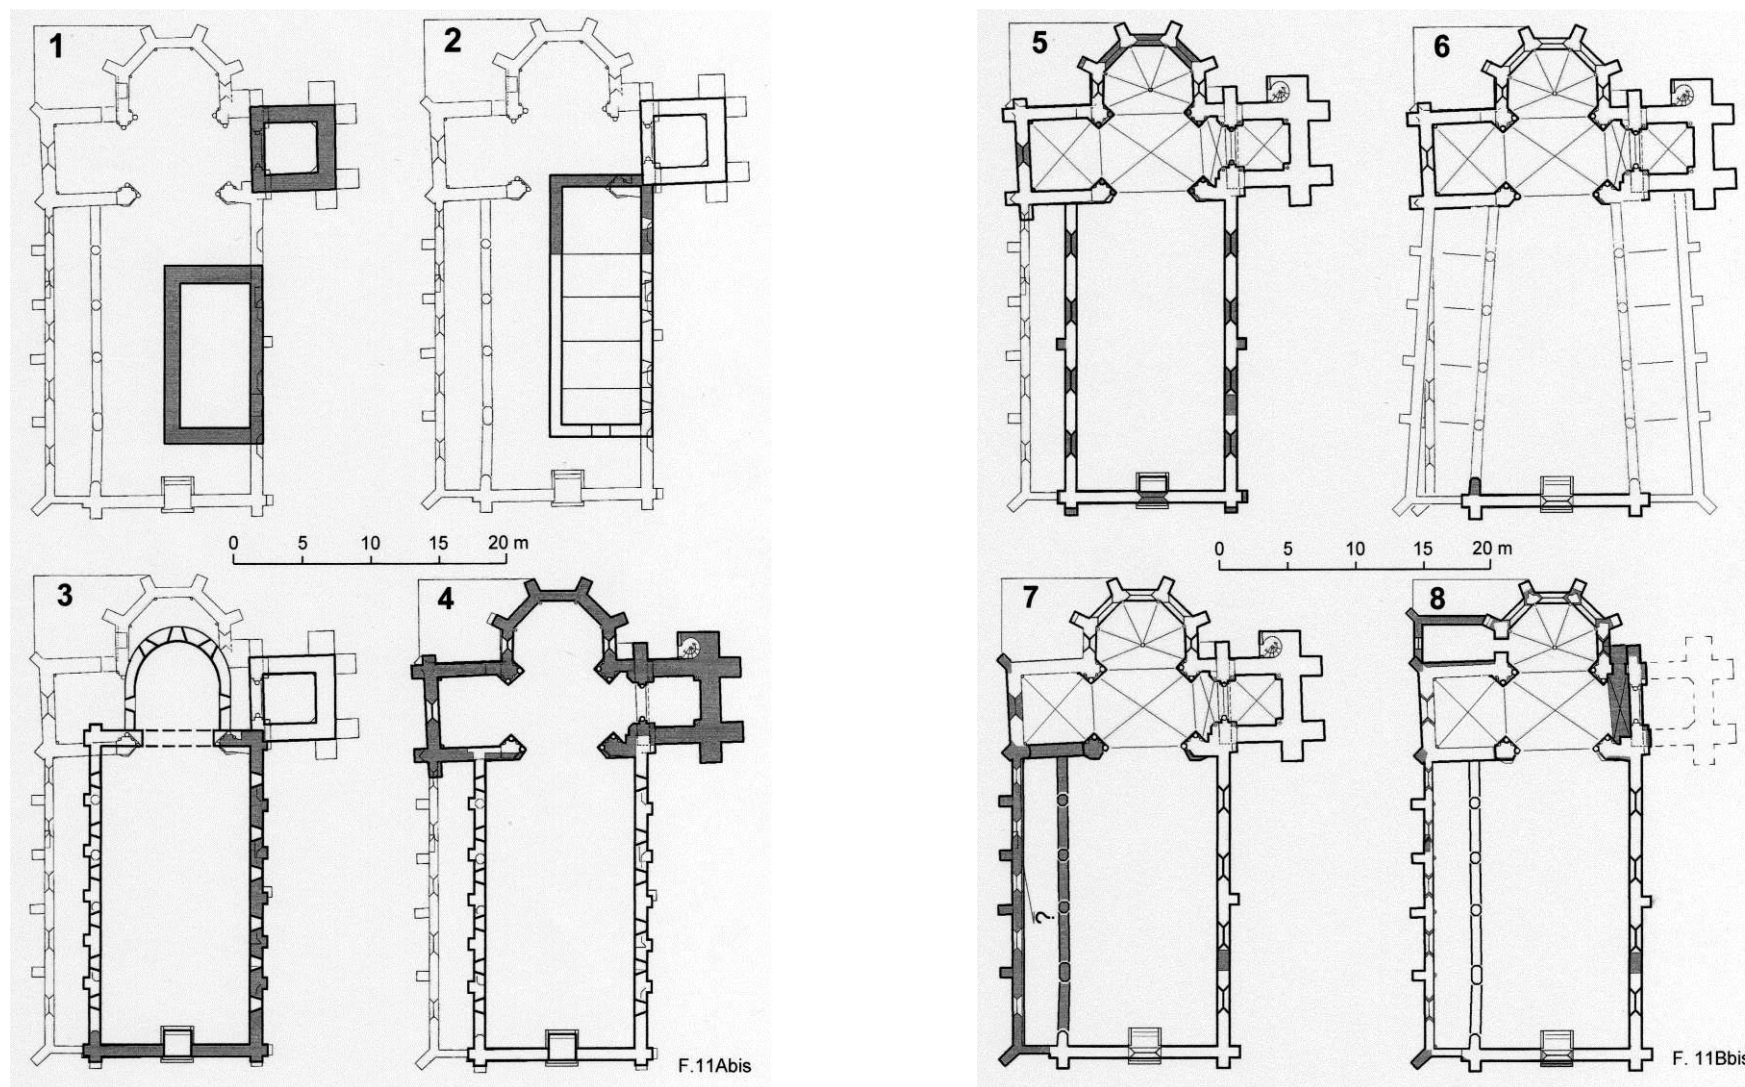
Fig. 7-8 : Hypothèses de Dominique Bureau pour la chronologie de l'édifice.
In : Bureau D., Éléments et corps architecturaux de l'église St-Bon et St-Dulcide à Loury (Loiret), fig. 11 A et 11 B.
