# La collégiale Saint-Omer de Lillers (Pas-de-Calais) : étude architecturale et archéologique

Thèse de doctorat

Histoire de l'art – Art médiéval

Volume 1 – Texte

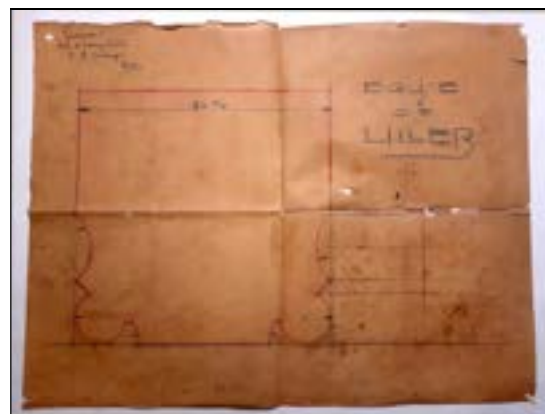
b – Attachement figuré (sans titre)  
Fonds Gouverneur, doc. n° 7  
Coupe d'un entrail de la nef (c. 1920)  
Cliché Br. Danel-Marcé

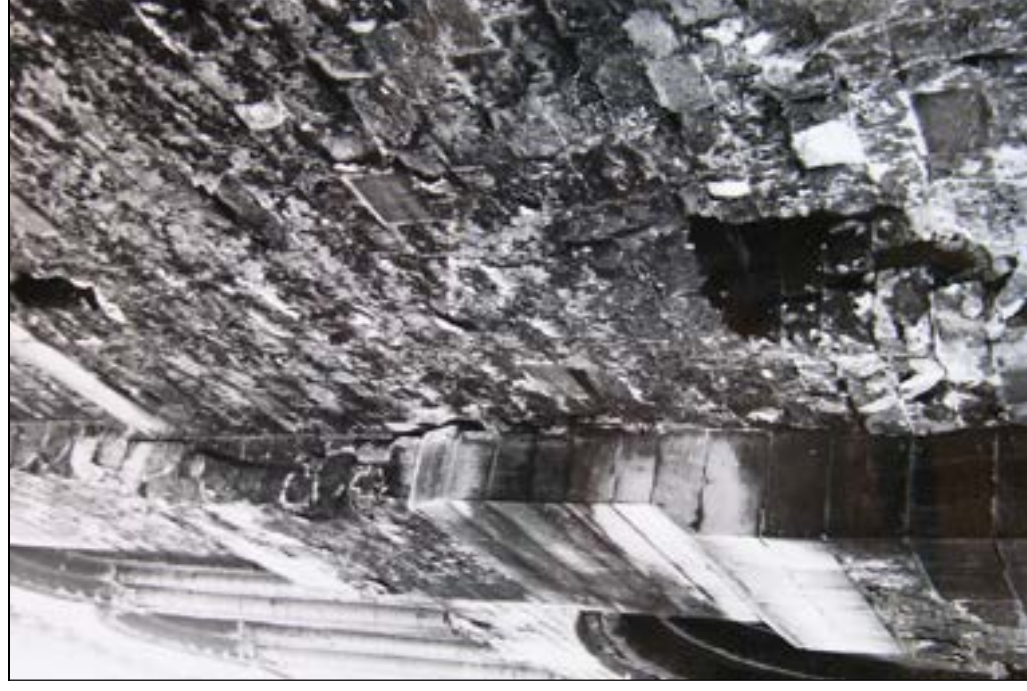
a – bouffement du contrefort sud (côté gauche) et lézardes (cl. n° 5)      b – contrefort lézardé et bouclement du mur de la cage d'escalier (cl. n° 7)  
MAP. Photothèque. « Église de Lillers. Façade ouest. Devis n° 59372 », planche de dix photographies réunies et classées par l'ACMH Ch. Waldschmidt (1971). Clichés Ch. Abadie

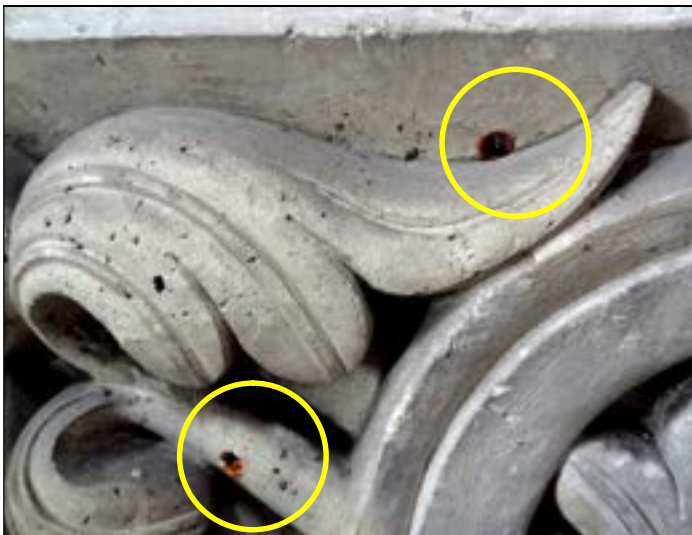
**b – Chapiteau 172**  
*grandes-arcades du chœur*  
(en médaillons) Traces de rouille de la tête de clou apparaissant sous le plâtre de restauration.  
Cliché Br. Danel-Marcé

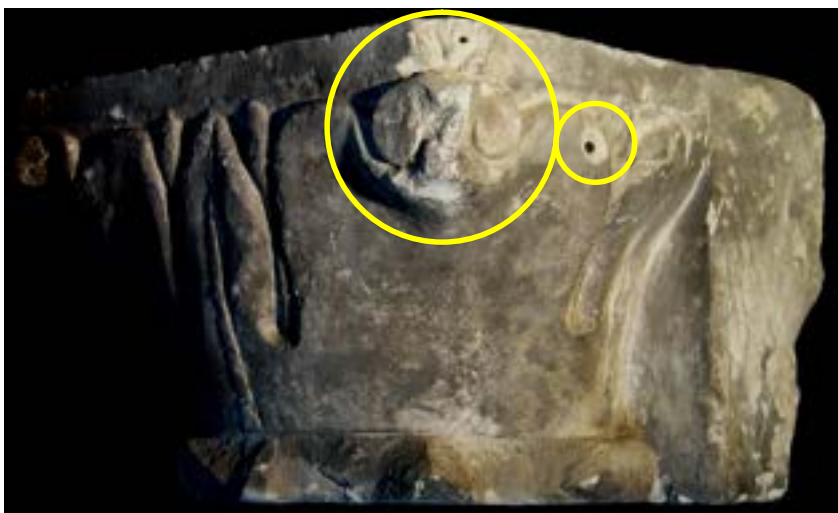
**c – SOL-2008-23**  
*chapiteau du dépôt lapidaire*  
(grand médaillon) Dégradation du plâtre reconstituant les volutes d'angle. Tête de clou apparente sur l'abaque.  
(petit médaillon) La rouille du clou en fer a fait sauter le plâtre, laissant apparaître sa tête plate au fond de l'évidement conique.  
Cliché Br. Danel-Marcé
