# La collégiale Saint-Omer de Lillers (Pas-de-Calais) : étude architecturale et archéologique

Thèse de doctorat

Histoire de l'art – Art médiéval

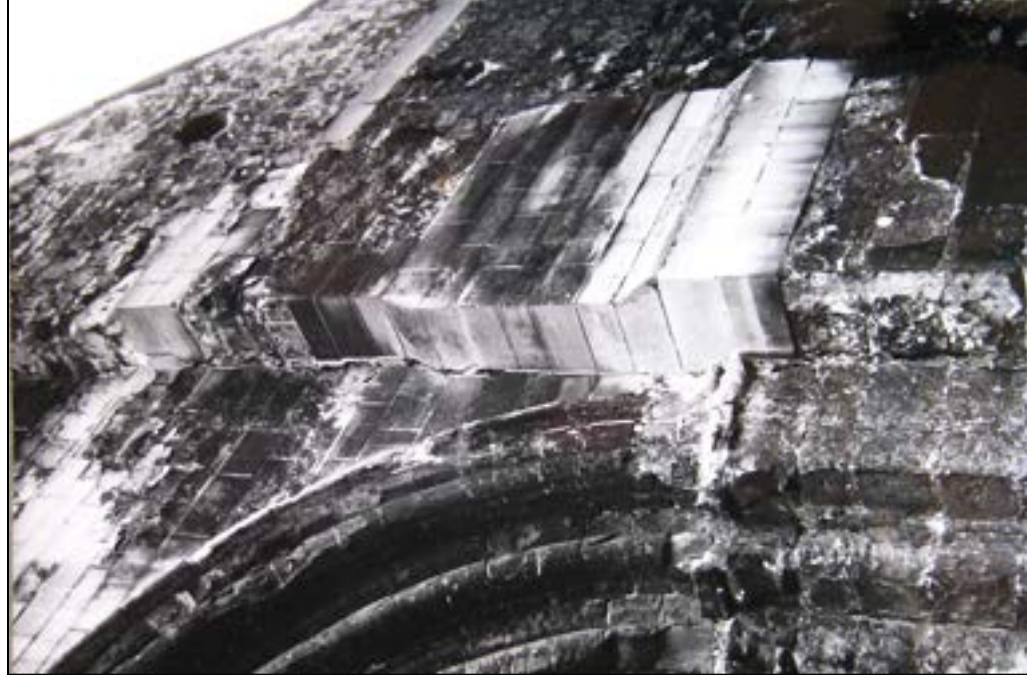
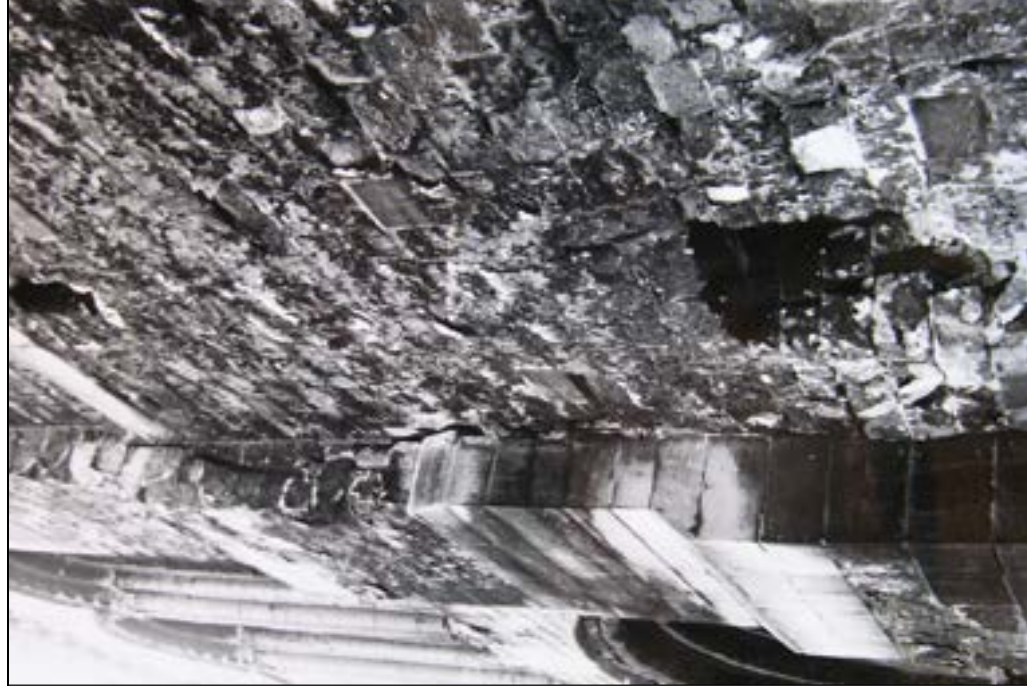
a – bouffement du contrefort sud (côté gauche) et lézardes (cl. n° 5)      b – contrefort lézardé et bouclement du mur de la cage d'escalier (cl. n° 7)  
MAP. Photothèque. « Église de Lillers. Façade ouest. Devis n° 59372 », planche de dix photographies réunies et classées par l'ACMH Ch. Waldschmidt (1971). Clichés Ch. Abadie

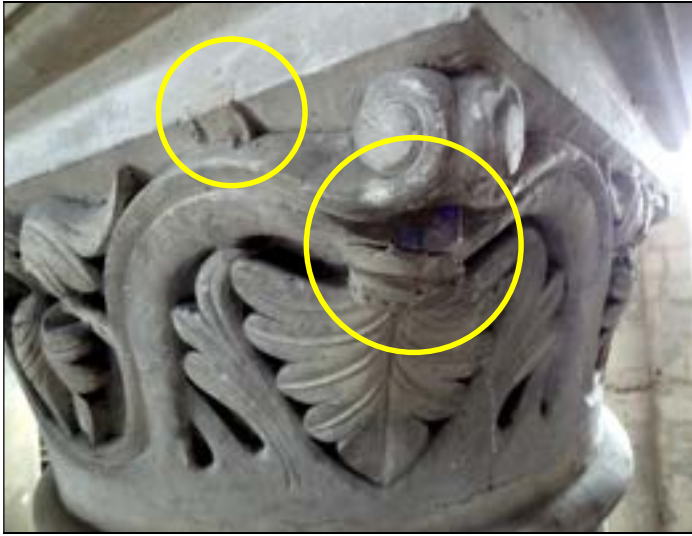
**a – Chapiteau 172**  
*grandes-arcades du chœur*  
(médaillon gauche) Traces de rebouchage au plâtre non poncé après la pose.  
(médaillon droite) Fissure horizontale du plâtre reconstituant le pédoncule bague de la palmette tombante entée sur le rinceau.  
Cliché Br. Danel-Marcé

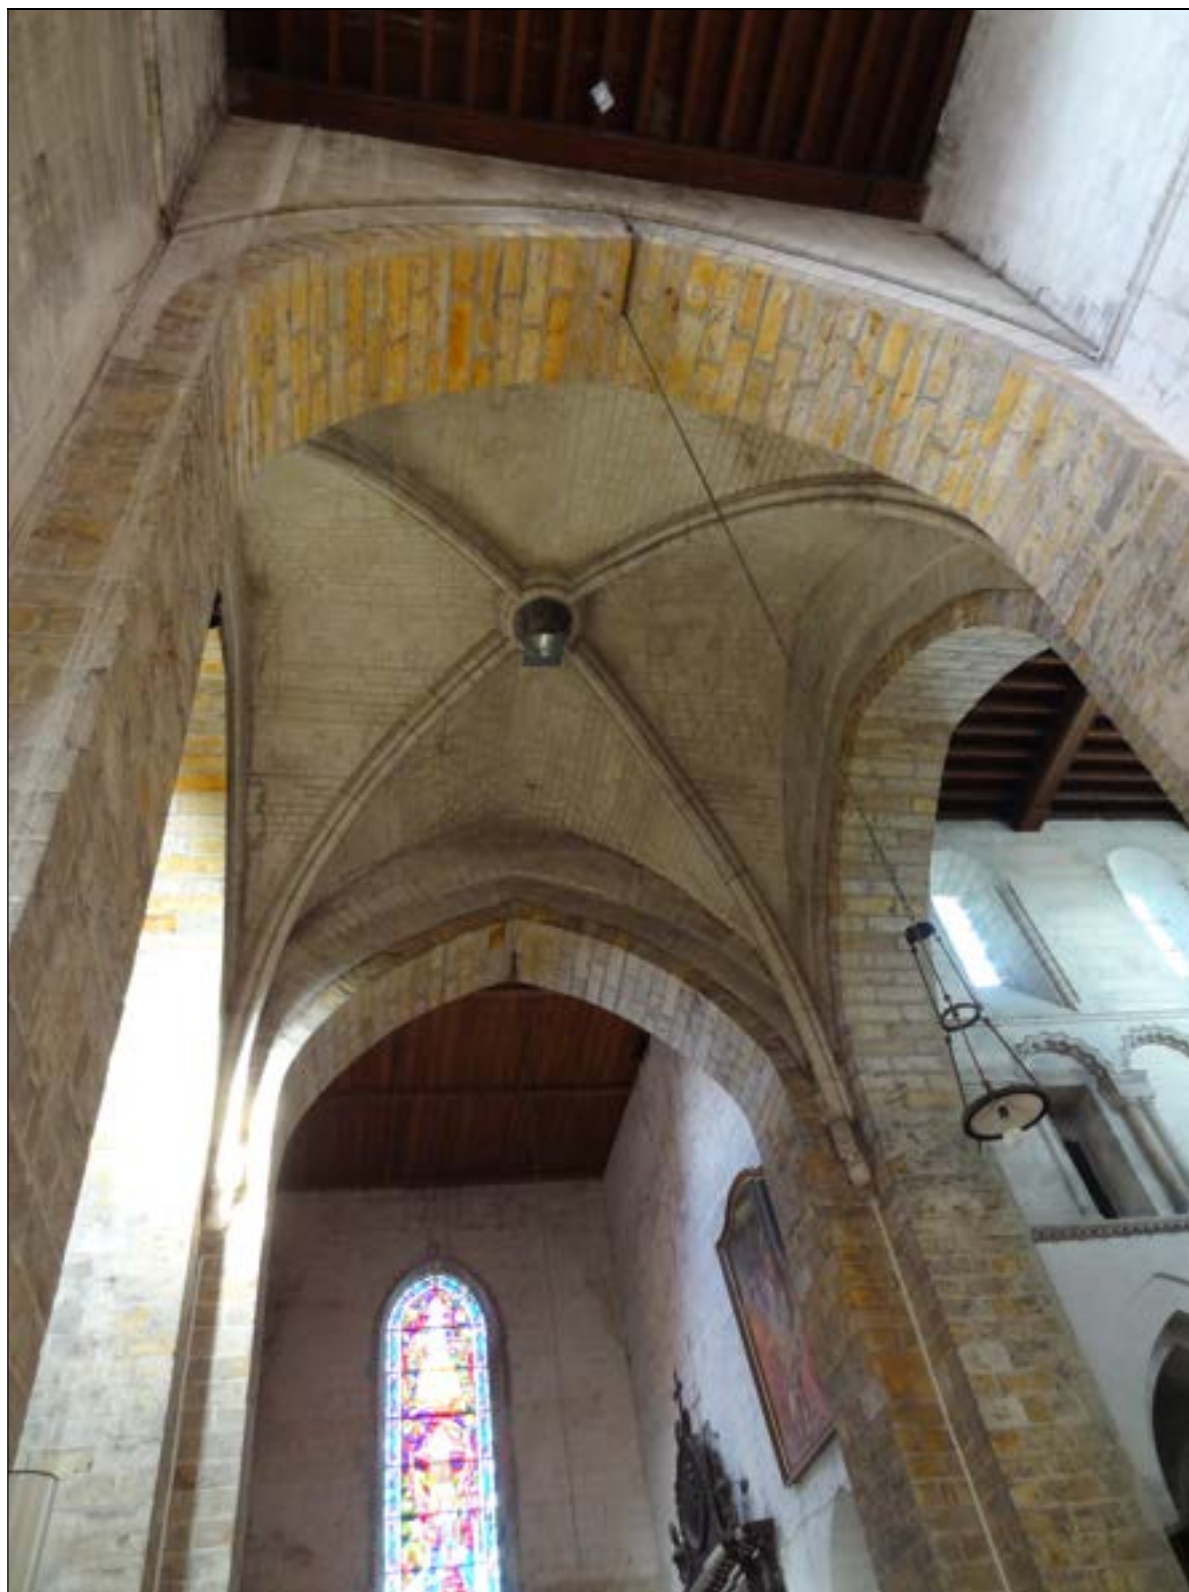
a – Croisée du transept. Vue d'ensemble vers le nord.  
Piles massives et arcs brisés appareillés en grès de moyen appareil  
Cliché Br. Danel-Marcé
