# Matériaux biosourcés multifonctionnels : durabilité des composites unidirectionnels à matrice recyclée renforcés par des fibres de lin

**THESE DE DOCTORAT DE L'ETABLISSEMENT UNIVERSITE BOURGOGNE  
FRANCHE-COMTE  
PREPAREE A L'UNIVERSITE DE BOURGOGNE ET L'UNIVERSITE GUSTAVE  
EIFFEL**

Doctorat de Mécanique et matériaux

Thèse présentée et soutenue à l'Université Gustave Eiffel - Champs-sur-Marne, le 6 décembre 2022.

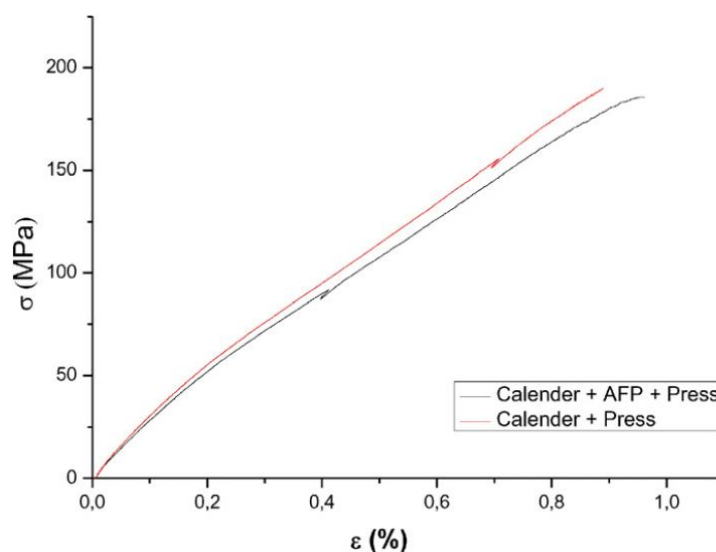
Figure I. 17 Courbe contrainte-déformation des composites UD PP/lin soumis à la traction longitudinale [81]

Le comportement longitudinal en traction des composites PP/lin unidirectionnels n'est pas linéaire (Figure I. 17) [88] [89]. La courbe contrainte – déformation de ces composites comporte généralement deux parties distinctes. Selon plusieurs auteurs [88] [90], un tel comportement est lié à la déformation non linéaire des fibres de lin en traction. A cause de leur microstructure, les micro-fibrilles de ces fibres, sous une charge de traction, se réorientent en s'alignant avec l'axe de la fibre et peuvent également glisser. Lorsque les fibres sont en faisceaux, un glissement entre les fibres est également possible [88].

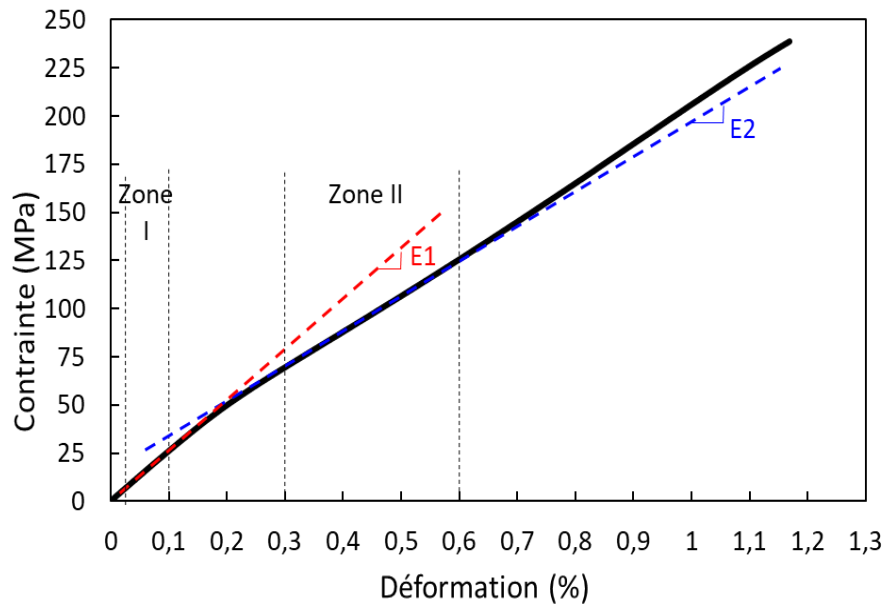
Figure II. 17 Courbe traction-déformation du composite unidirectionnel PP/lin non-vieilli

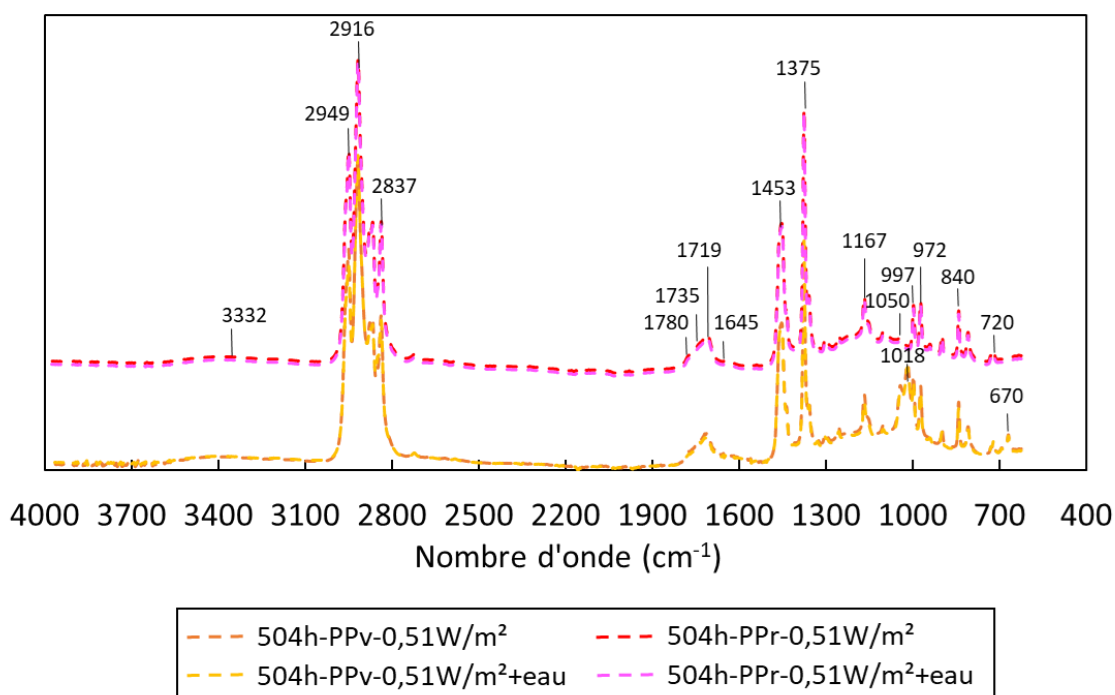
Figure IV. 2 Spectres IRTF des polypropylènes PPv et PPr non chargés après 504h de vieillissement avec et sans pulvérisation d'eau

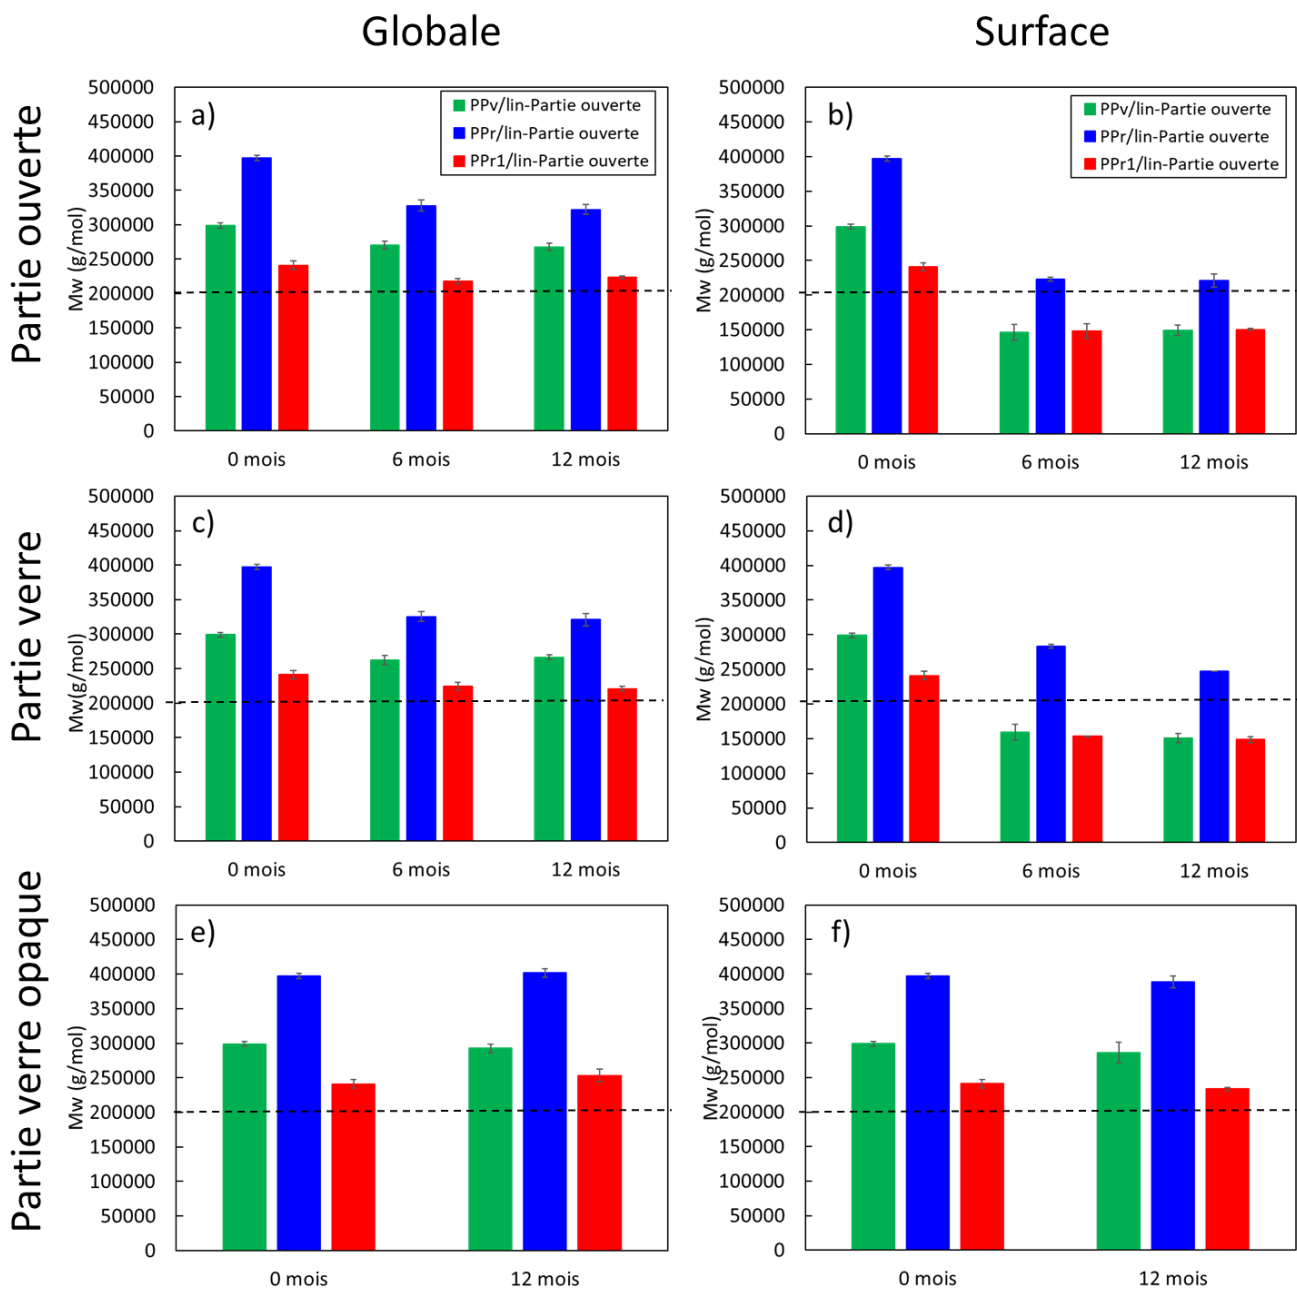
Figure V. 8 Variation de la masse molaire moyenne  $M_w$  (g/mol) globale (a,c et e) et en surface (b,d et f) de trois composites UD et pour les trois parties du support
