Evaluation de la durée de vie de composants électroniques de puissance commerciaux soumis à plusieurs tests de vieillissement et détermination des mécanismes de défaillance

THÈSE

DOCTORAT DE L'UNIVERSITÉ DE TOULOUSE

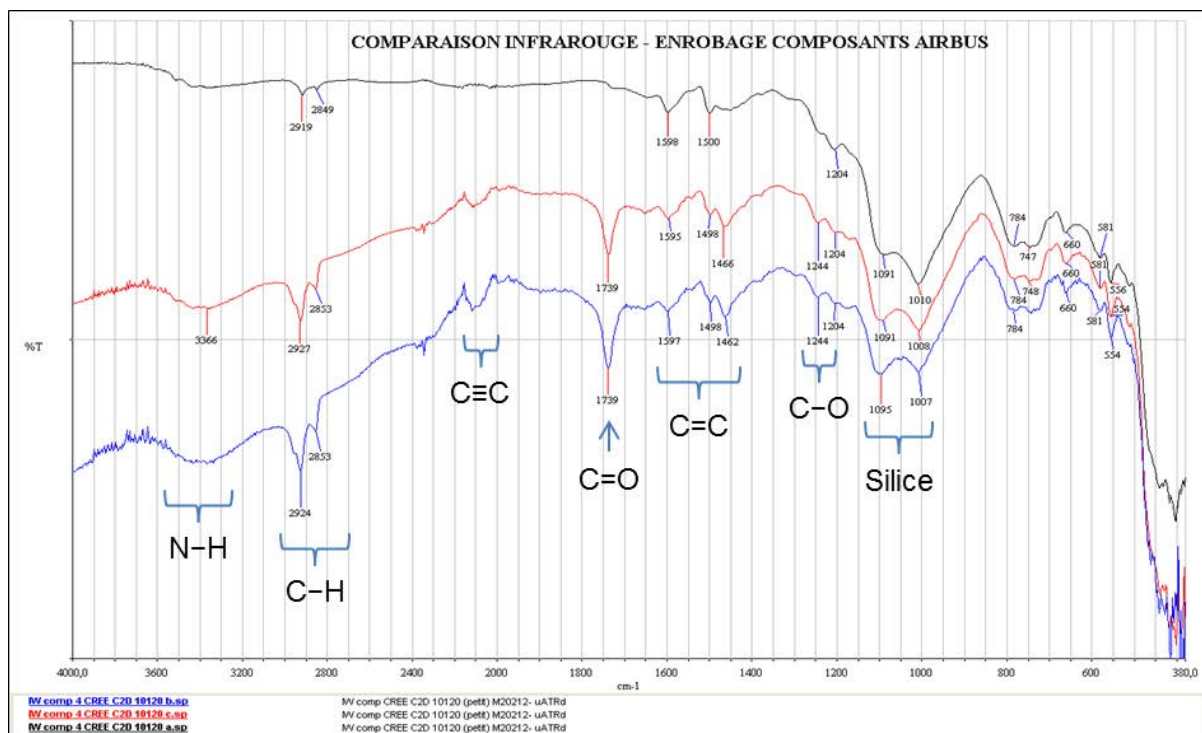
La figure 3 présente trois spectres correspondant à différentes zones analysés d'un échantillon du composant n°1 dédié aux analyses de construction.

Figure 3 : Spectre infrarouge de la résine des composants n°1

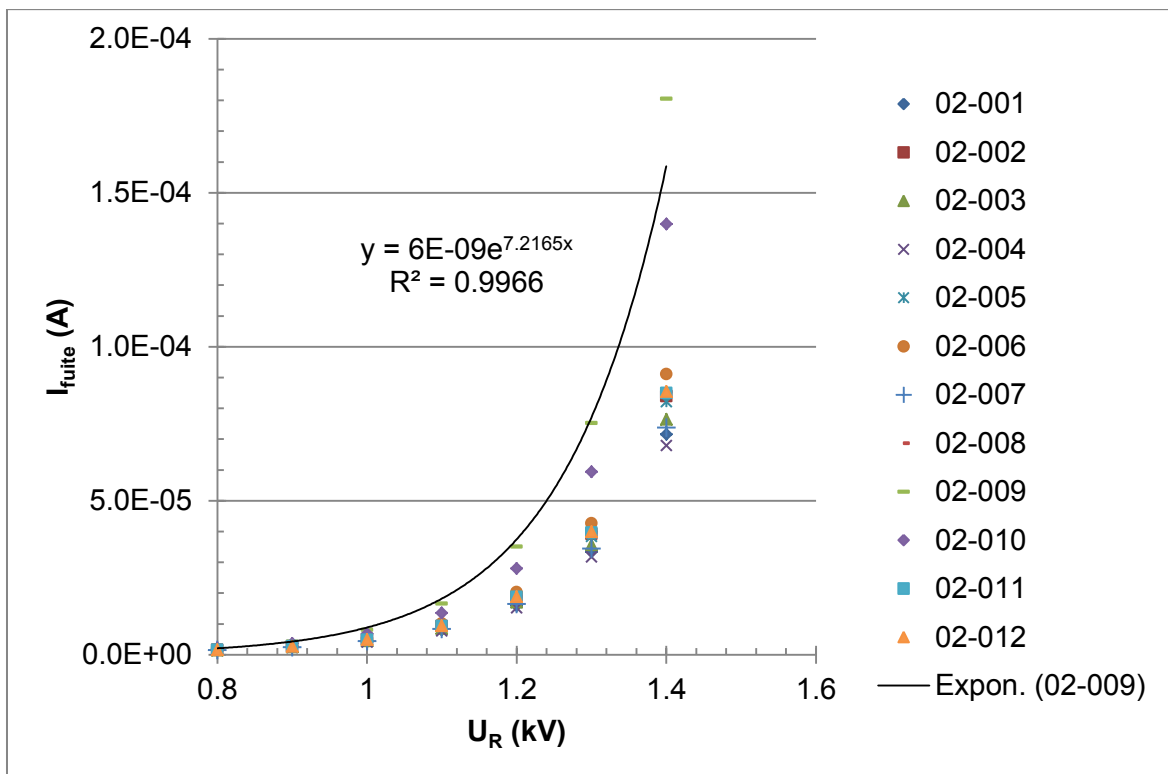
Figure 23 : Caractéristiques inverses des échantillons du composant n°2 (02-001 à 02-012) dans la plage de tension 0,8 – 1,4 kV à 175 °C

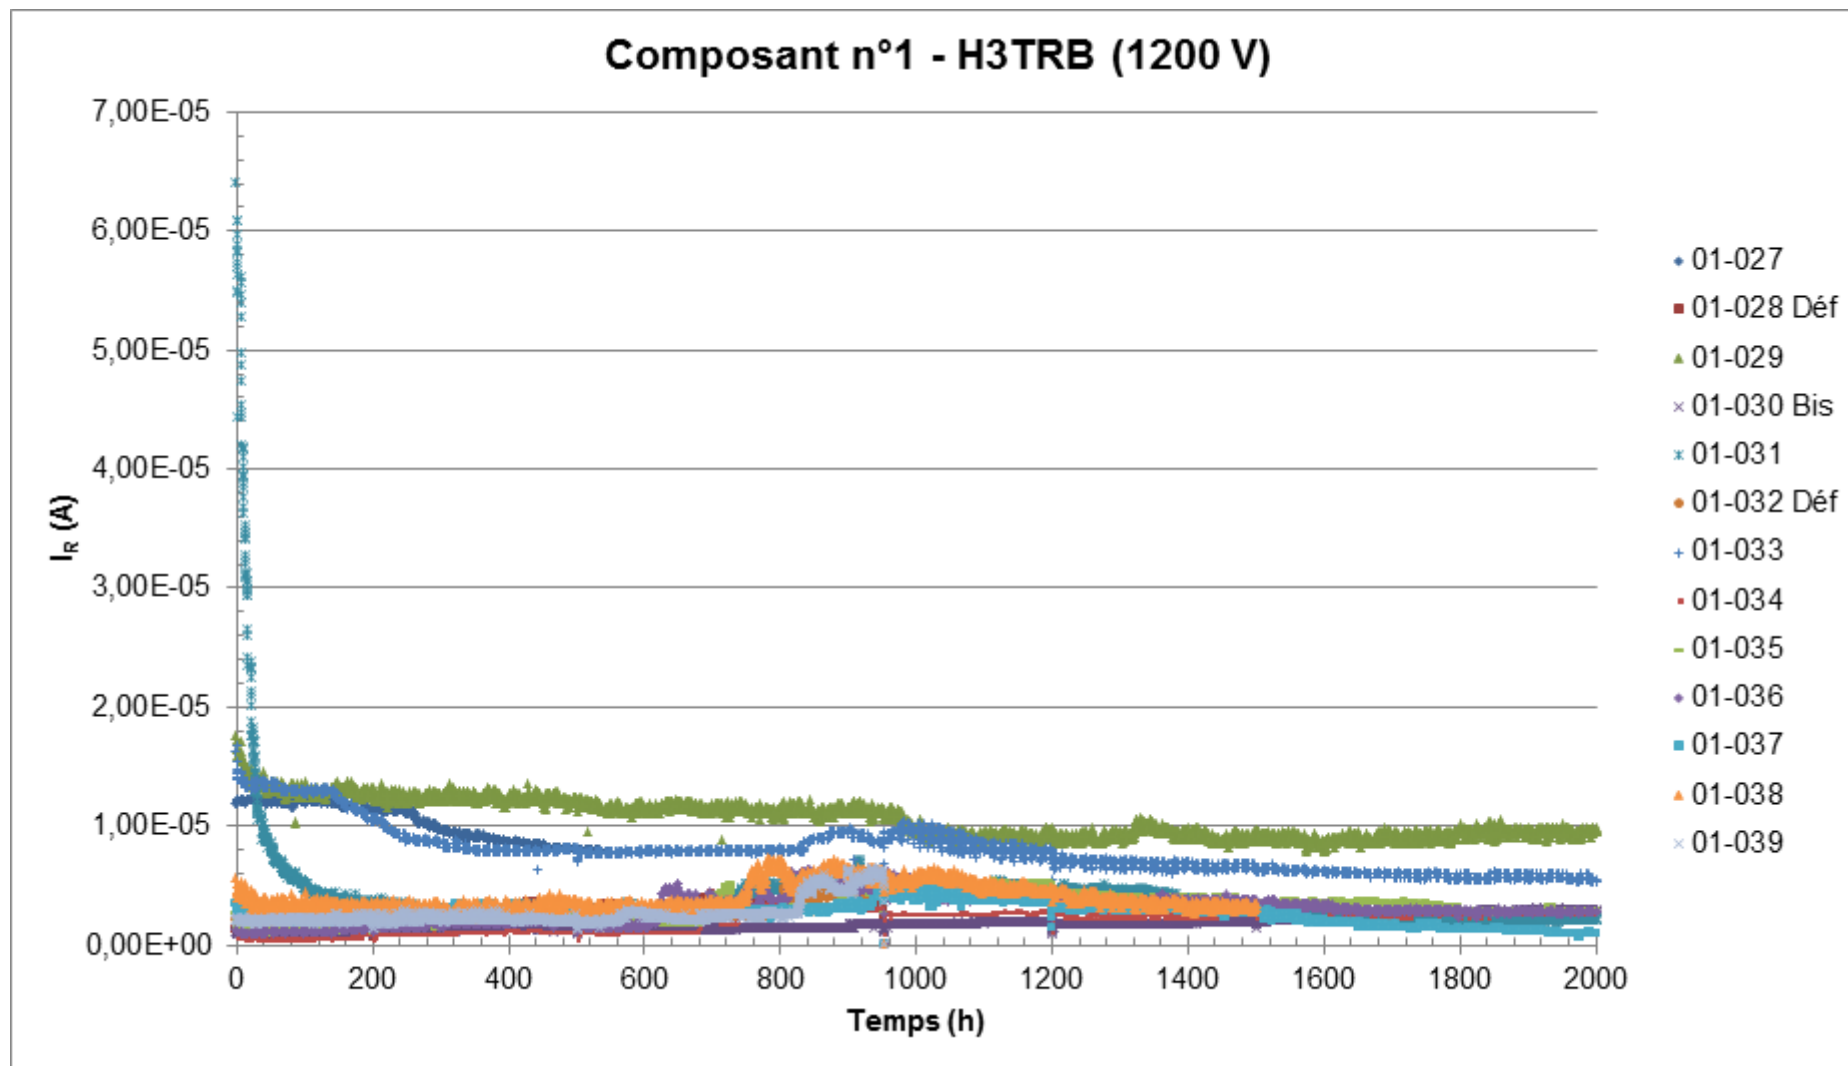
Figure 24 : Suivi du courant de fuite des 12 échantillons du composant n°1 lors des tests H3TRB

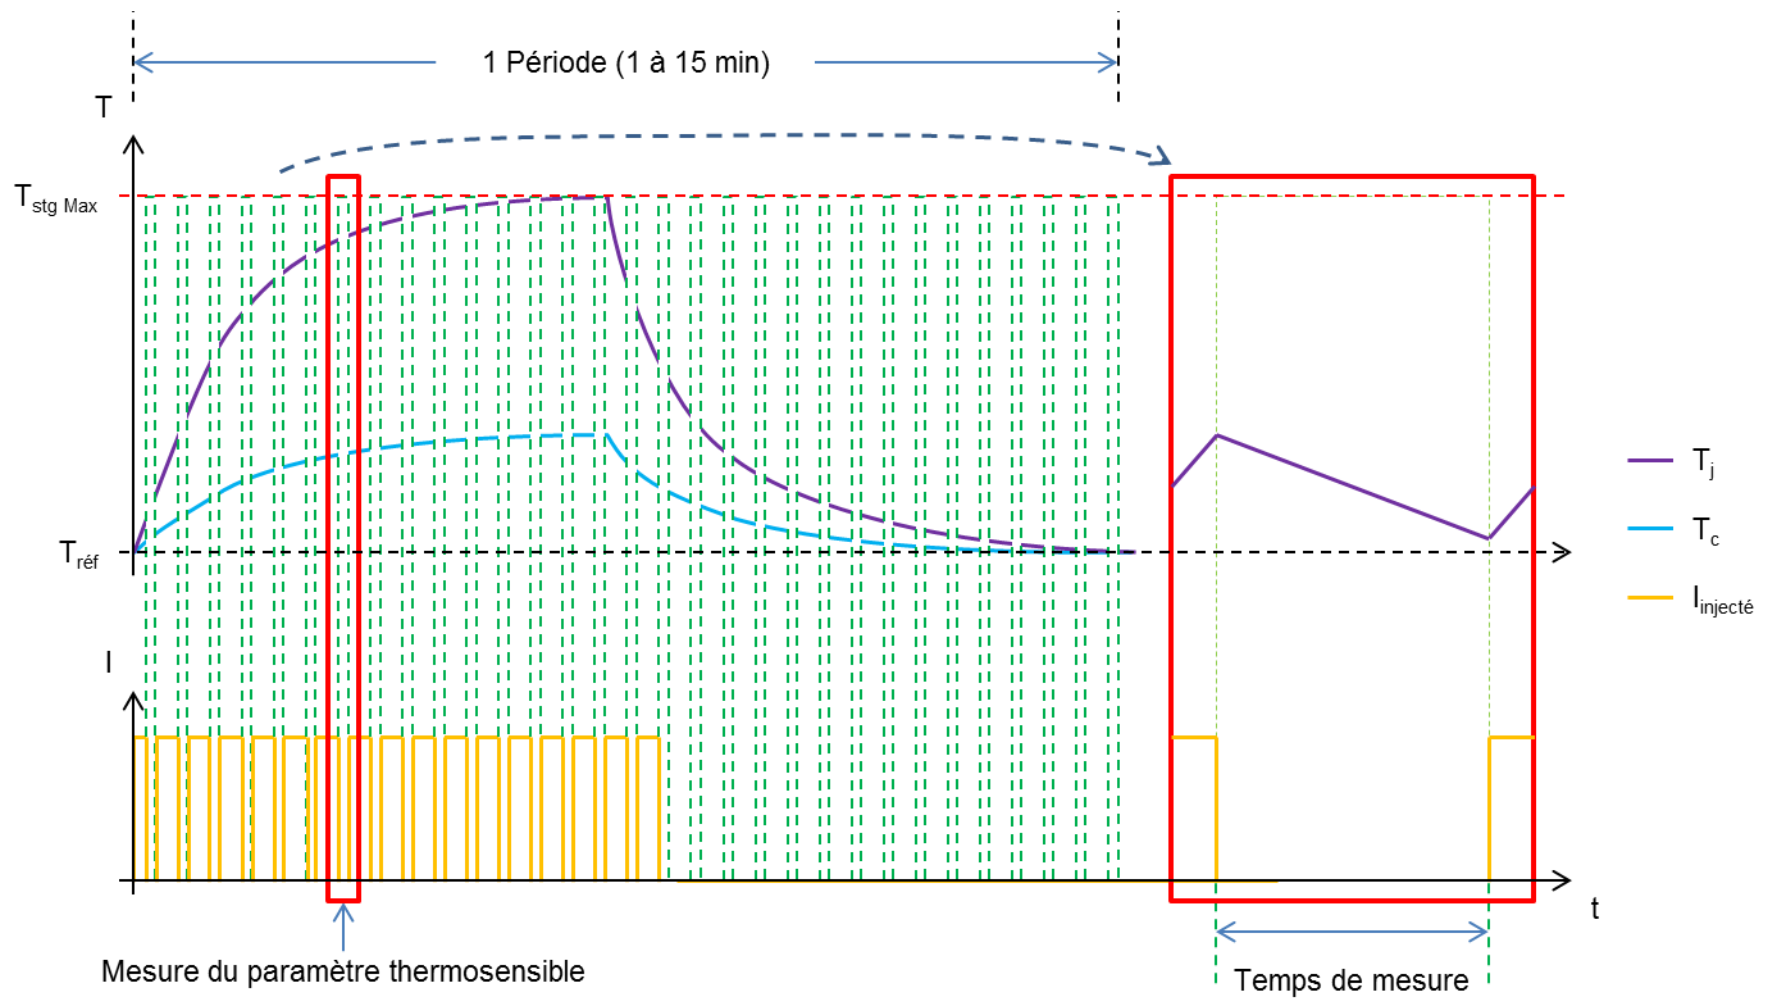
Figure 48 : Méthode de mesure d'un paramètre thermosensible

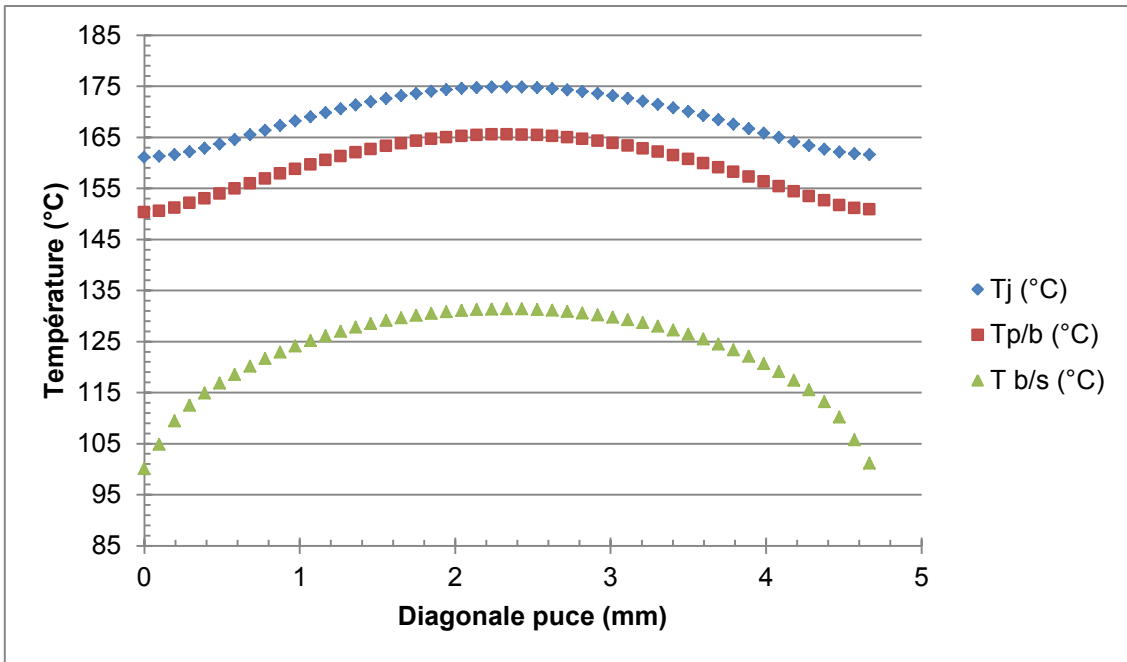
Figure 68 : Etude de la répartition de la température aux niveaux des interfaces de l'empilement de la dissipation thermique
